# Advies compensatie natuur Nationaal natuurnetwerk Brabant SFR Uden-Veghel

Opdrachtgever: Gemeente Meierijstad

Projectnummer  
SLM010616

Documentnummer  
SLM010616, versie 1

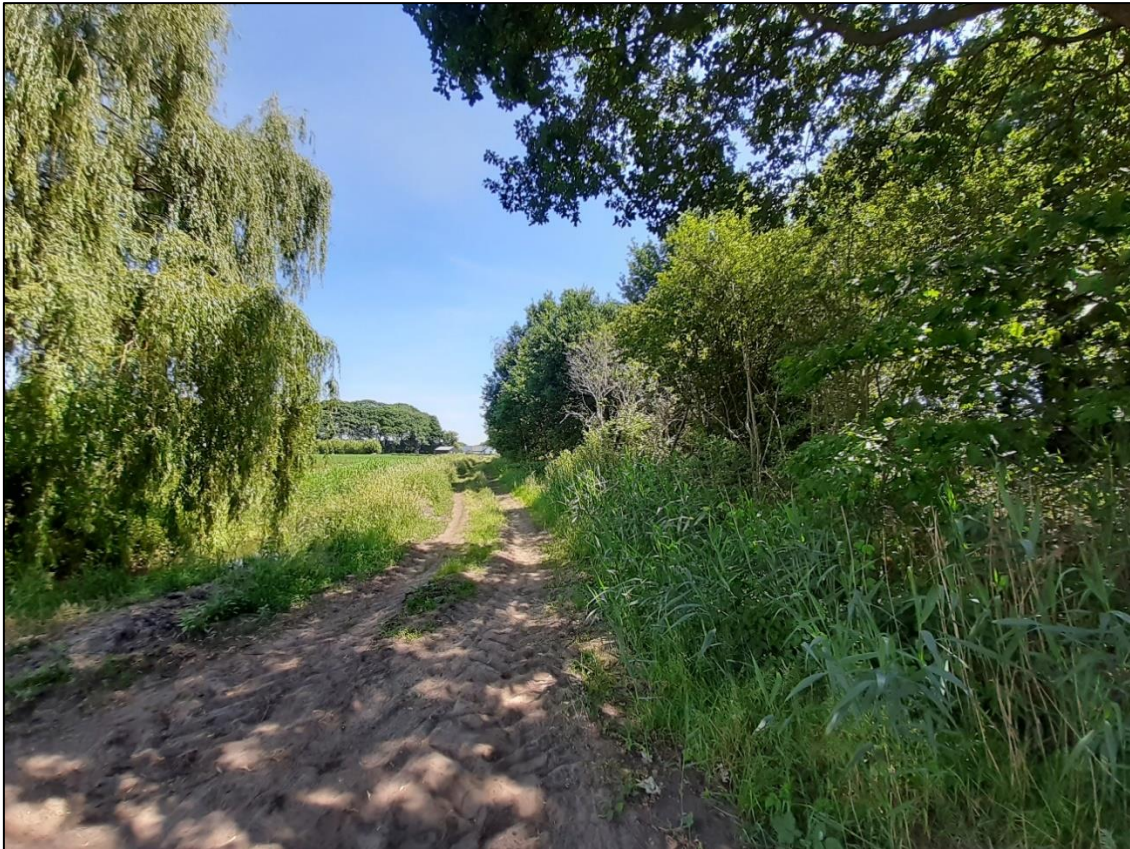
*Figuur 3.2. Impressie huidige situatie, een onverhard pad dat toegang geeft tot de akker. De begroeiing aan de rechterzijde op de foto vormt onderdeel van EVZ het Duits Lijntje.*

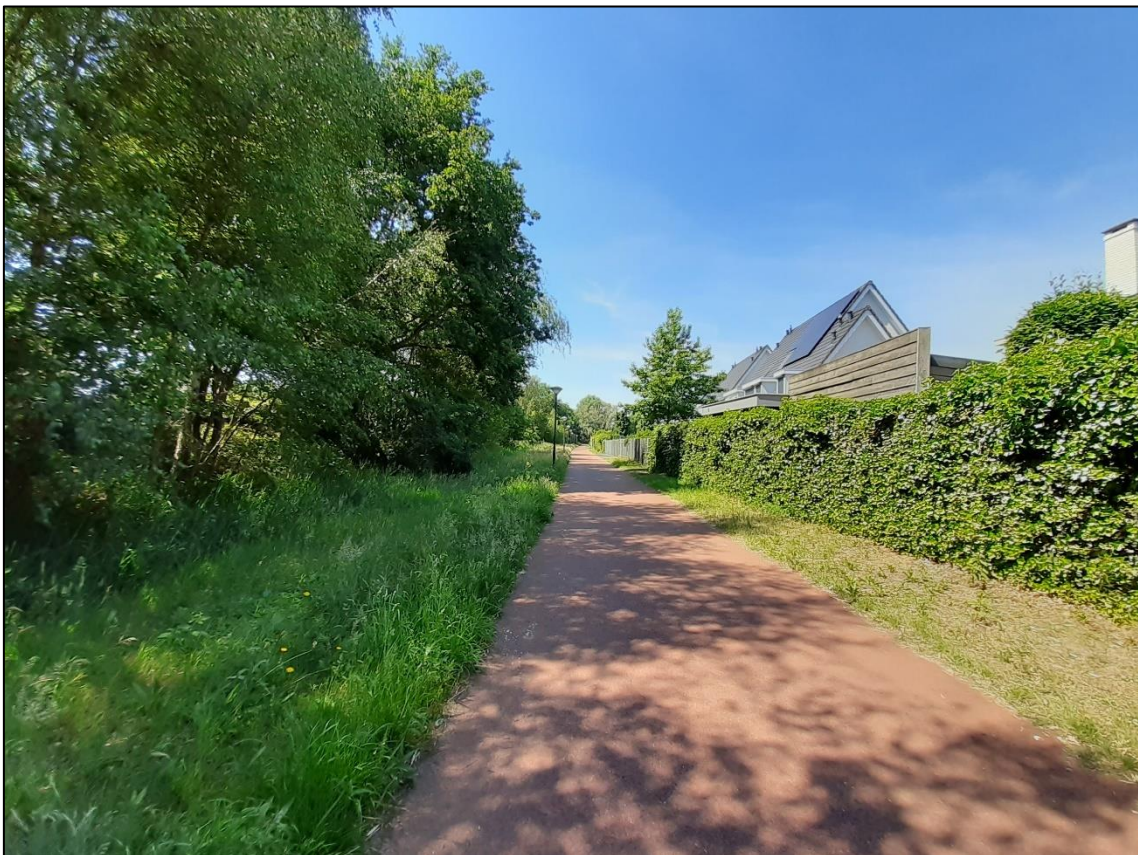
Figuur 3.4. Impressie huidige situatie, een verhard fietspad met grasbermen. Aan de linkerzijde op de afbeelding is nog een greppel te zien en het met bomen begroeide talud van het Duits Lijntje.

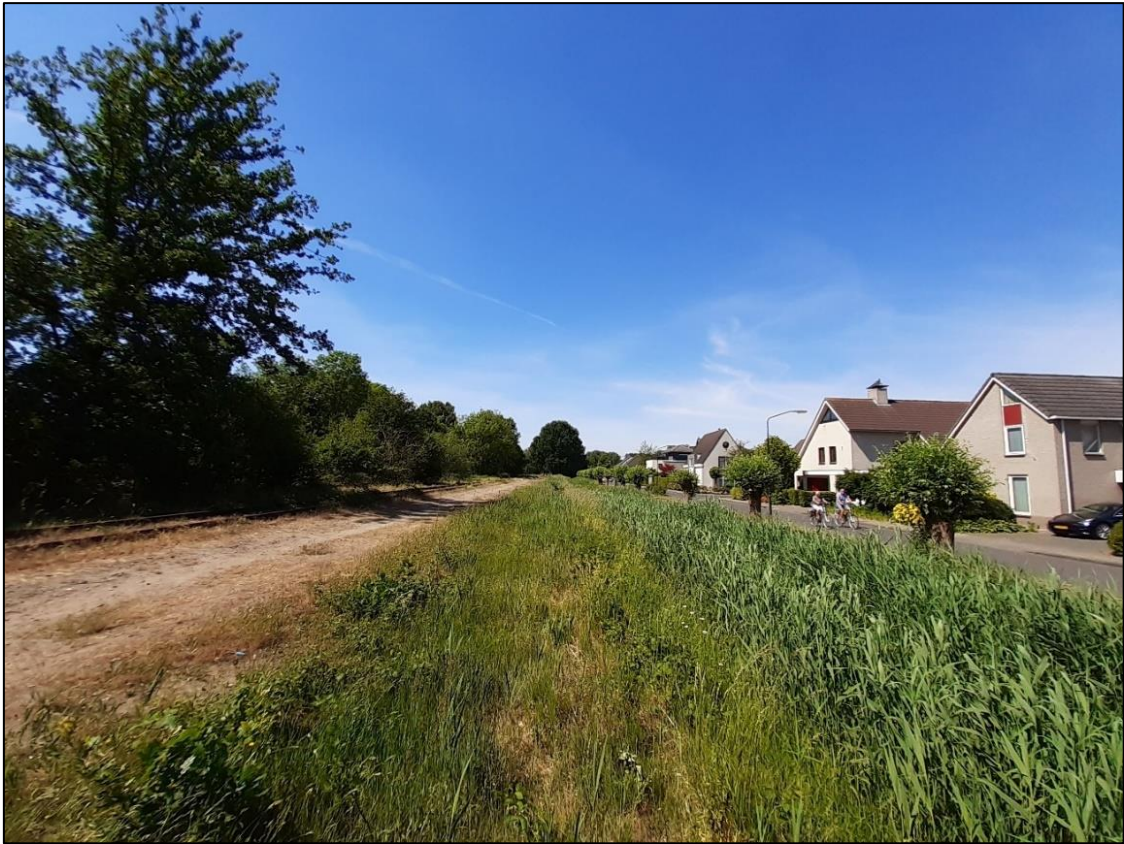
*Figuur 3.6. Impressie huidige situatie. EVZ het Duits Lijntje, met aan de rechterzijde een rietsloot. De SFR bevindt zich nog aan de overzijde (rechterzijde op de foto) van deze sloot.*

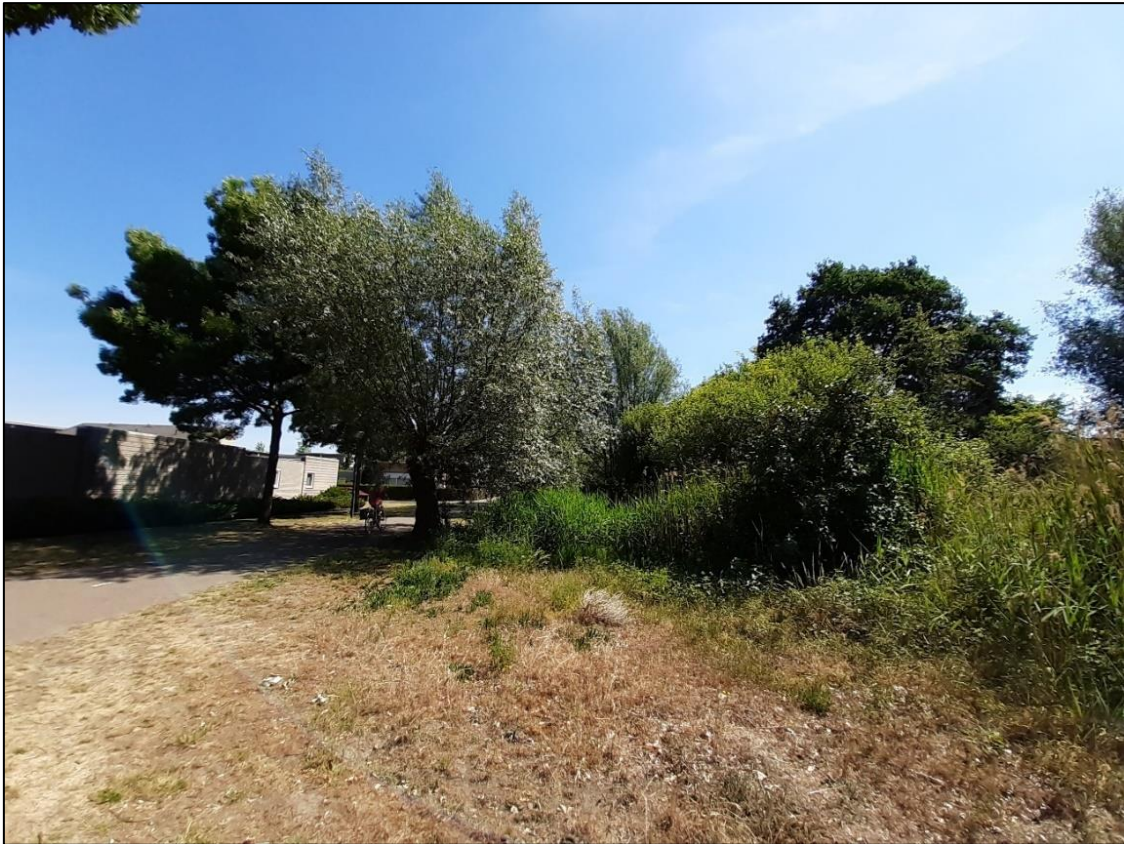
Alleen ter hoogte van het Rietven bevindt zich het natuurbeheertype 'vochtig bos met productie'. Dit stuk blijft onaangetast, waardoor er geen sprake is van een noodzaak tot compensatie. Figuur 3.6 en 3.7 geven een impressie van de huidige situatie van deze locatie.

*Figuur 3.7. Impressie huidige situatie ter hoogte van het Rietven. De bosschage aan de rechterzijde van de rietsloot is aangewezen als 'vochtig bos met productie'. Aan de linkerzijde van de rietsloot bevinden zich knotwilgen als straatbomen. Mogelijk dat deze wel (deels) worden verwijderd. De toekomstige SFR bevindt zich aan de linkerzijde van de rietsloot.*

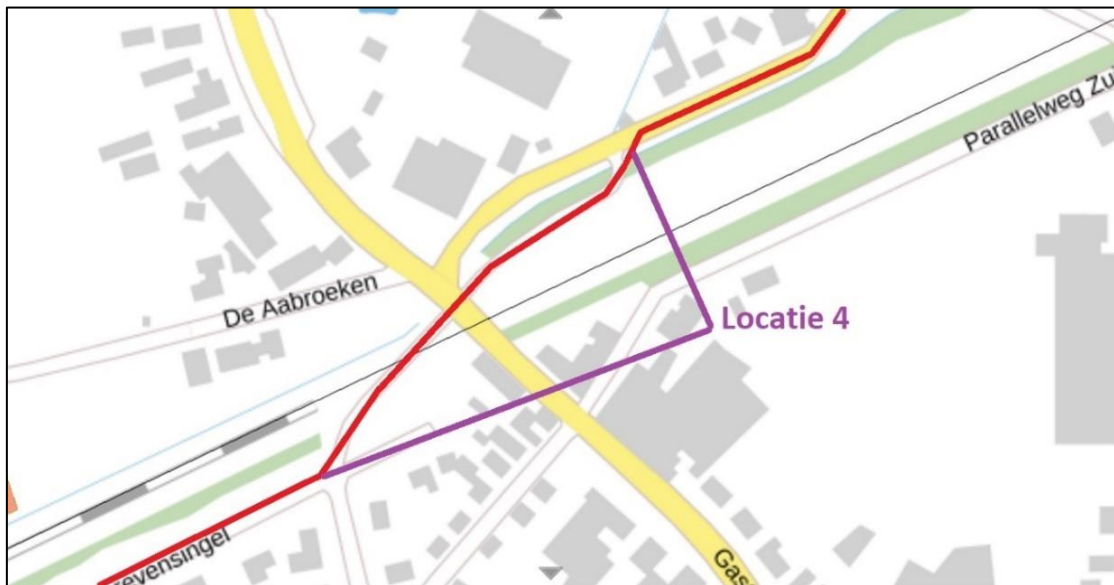
Ter hoogte van deze locatie kruist het tracé met de EVZ het Duits Lijntje, zie ook figuur 3.8. Dit is in de huidige situatie ook zo, alleen wordt de SFR iets breder. Op deze locatie ontbreken natuurbeheertypen. Noodzaak tot compensatie van NNB/EVZ ontbreekt. Figuur 3.9 geeft een impressie van de huidige situatie.

Figuur 3.8. Ligging SFR (rode lijn) ten opzichte van EVZ Duits Lijntje (smalle zwarte lijn). De begrenzing van locatie 4 is in het paars aangeduid.

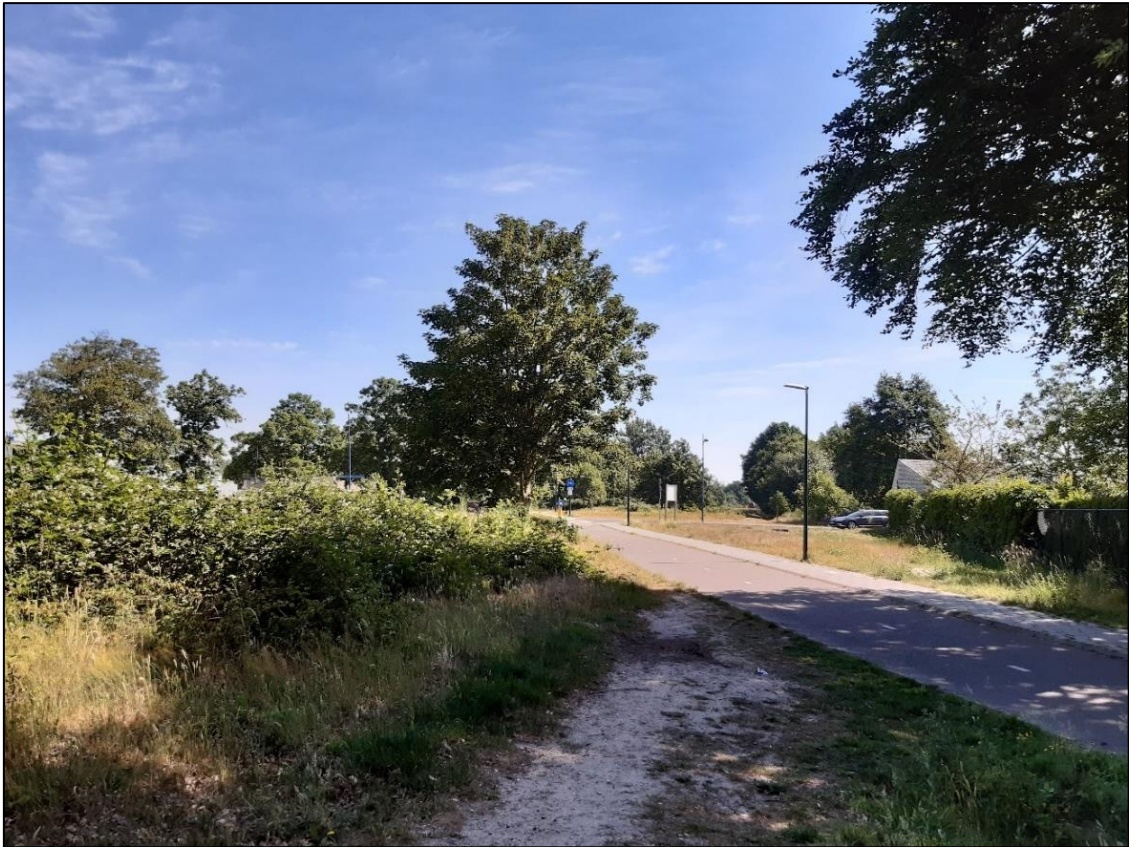
*Figuur 3.9. Impressie huidige situatie. Fietspad doorkruist de EVZ het Duits Lijntje.*

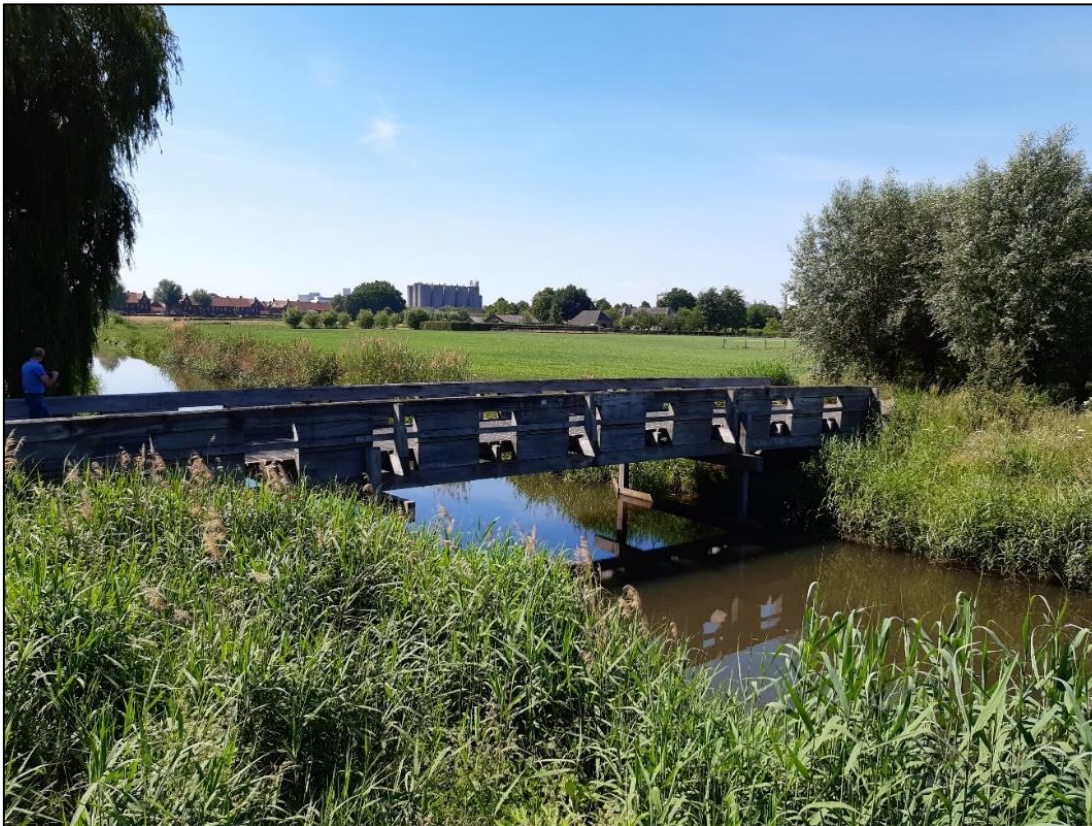
Figuur 3.11. Impressie huidige situatie, brug over de Aa. Op de foto is te zien dat dieren ook onderlangs kunnen passeren, ondanks de dichtbegroeide oevertaluds.

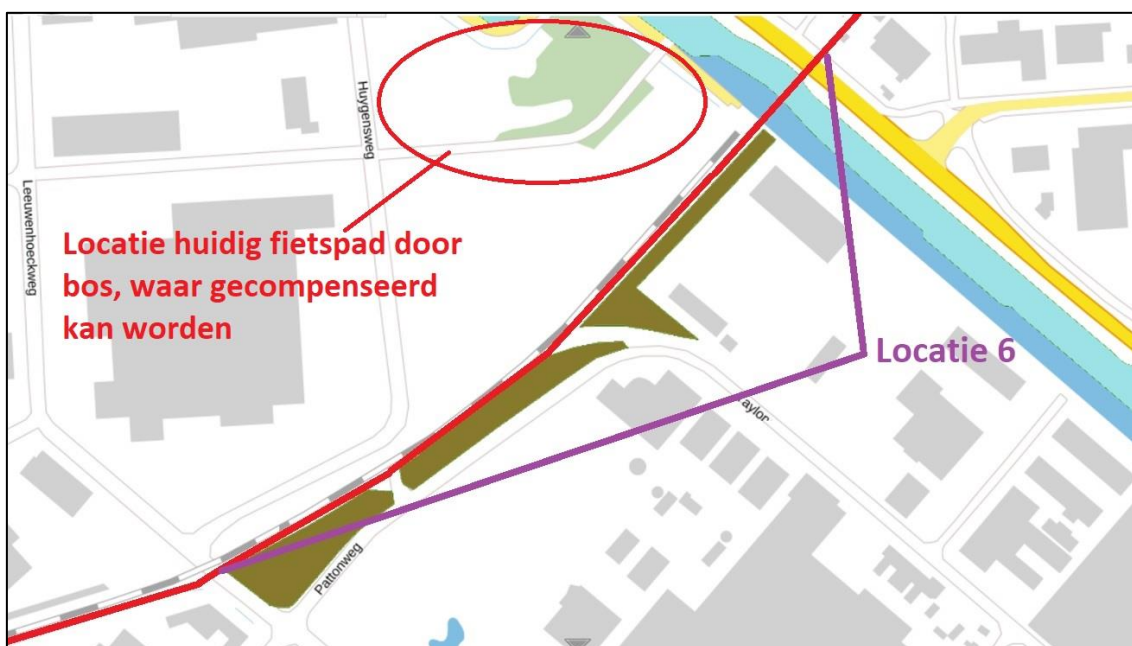
Op deze locatie kruist de SFR met de Zuid-Willemsvaart, zie ook figuur 3.12. Dit kanaal heeft het natuurbeheertype Zoete plas aangewezen gekregen als huidige en ambitienatuurbeheertype. Parallel aan het kanaal vormen ook de oevers onderdeel van een EVZ. Realisatie van de SFR doet hieraan geen afbreuk, mits de passeerbaarheid onderlangs gewaarborgd blijft voor zowel land- als water gebonden soorten.

Ten westen van de Zuid-Willemsvaart bevindt zich een grote bosschage, waarin aan de zuidzijde delen zijn aangewezen als natuur- en ambitiebeheertypen 'vochtig bos met productie'. De route van de SFR loopt op de kaart gezien aangrenzend aan de EVZ en de natuurbeheertypen. Maar om hoogte te winnen om via een brug de Zuid-Willemsvaart te passeren, zal grond opgebracht moeten worden en worden parallel aan de route taluds hiertoe gevormd. Deze taluds bevinden zich wel deels in de natuurbeheertypen 'vochtig bos met productie'. Het 'vochtig bos met productie' omvat op locatie soorten als zomereik, wilg, ruwe berk, rode kornoelje en braam.

Figuur 3.12. Ligging SFR (rode lijn) ten opzichte van natuurbeheertypen 'zoete plas' (blauw) en 'vochtig bos met productie' (donkergroen). De begrenzing van locatie 6 is in het paars aangeduid.

Dit kan worden gecompenseerd door de huidige locatie waar het fietspad het bosgebied doorkruist en waar de taluds gaan verdwijnen, in te richten als dit beheertype (zie ook figuur 3.12). Voorwaarden hierbij is de bereikbaarheid van soorten middels de EVZ, anders betreft het een geïsoleerd stuk natuur. Daarnaast kan door de nieuwe taluds en fietsbermen op een gunstige manier in de richten, door natuurvriendelijk bermbeheer en bij de voet van de taluds kenmerkende soorten van het type 'vochtig bos met productie' aanvullend worden gecompenseerd. Dit borgt ook de bereikbaarheid van soorten via de EVZ.

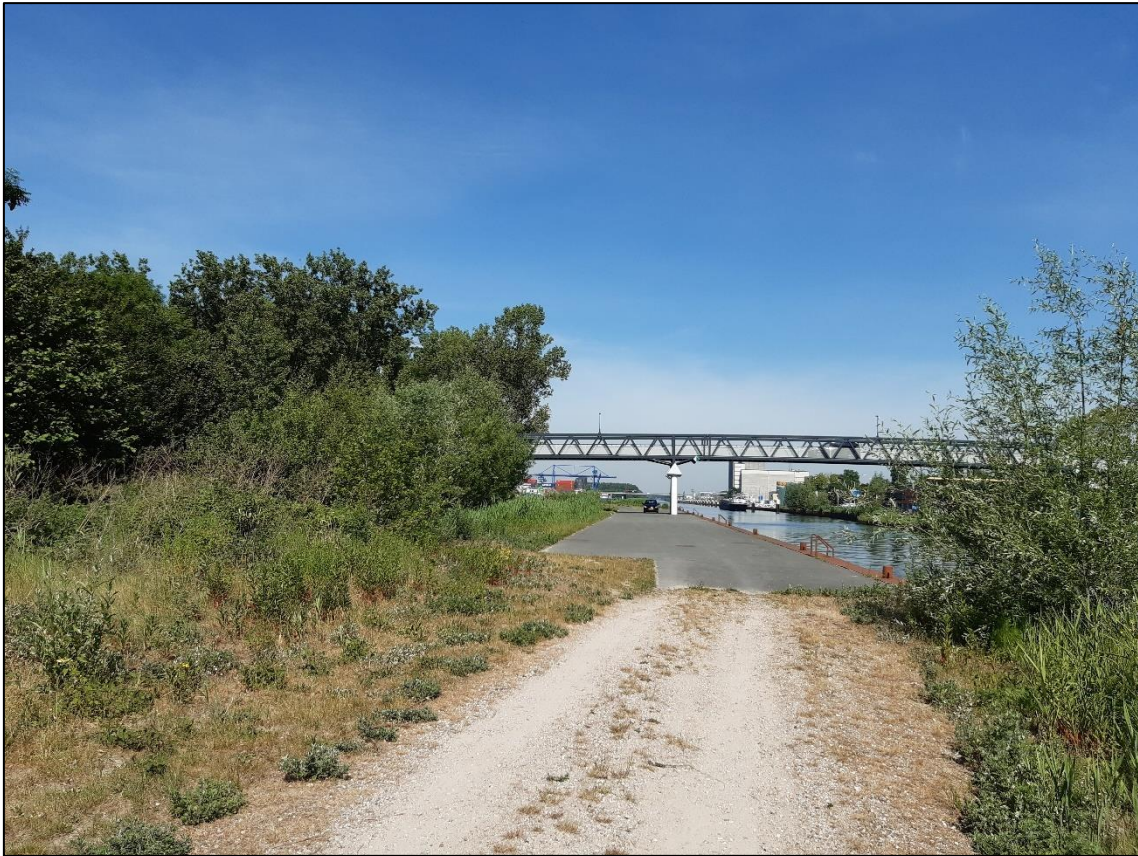
*Figuur 3.13. Impressie huidige situatie. In de toekomstige situatie passeert de route van de SFR via een nieuwe brug het kanaal en de oevers (EVZ) bovenlangs. Passeerbaarheid voor fauna onderlangs blijft hierdoor gewaarborgd.*

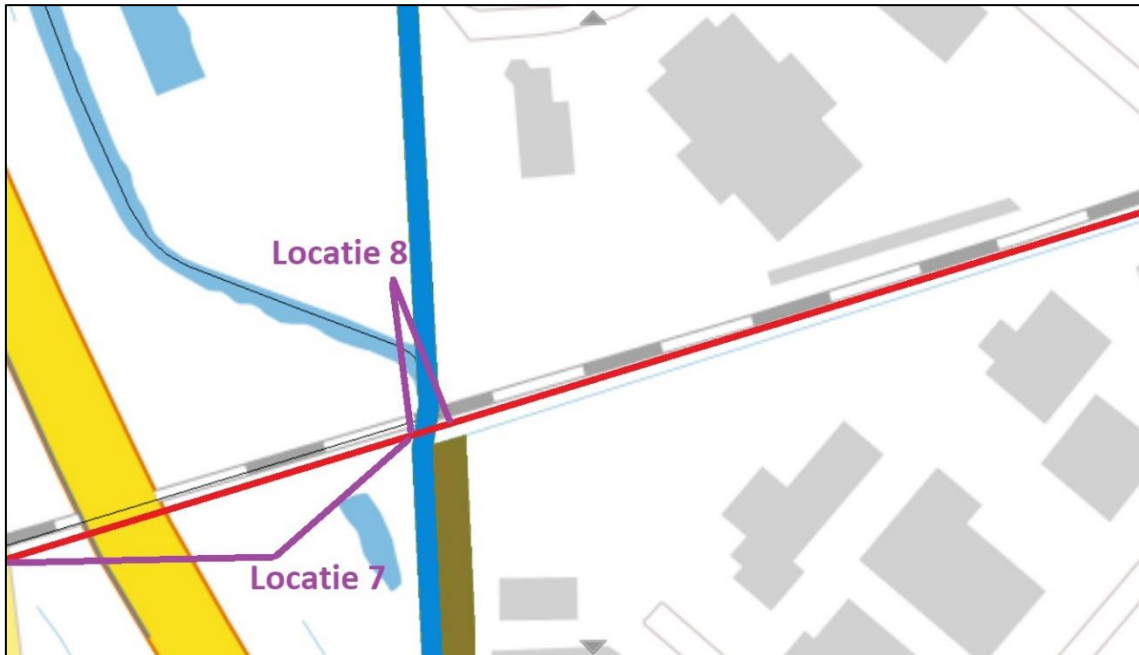
Hier zijn geen natuurbeheertypen aangewezen, zie ook figuur 3.14. Ten behoeve van de realisatie van de SFR moeten enkele bomen (waaronder zomereik, ruwe berk en ruigte van bramen) worden verwijderd, om zo de rails van het voormalig Duits Lijntje vrij in het zicht te krijgen (zie figuur 3.15 voor een impressie). Dit over een lengte van circa 40 meter. Deze bomen vormen onderdeel van een bosschage, waardoor in principe een bosrand blijft behouden. De passeerbaarheid kan geborgd blijven door een natuurlijke inrichting van de fietsbermen en de nieuwe bosrand met aan de randen verruiging van braam lokaal toe te laten. Door hieraan te voldoen is er geen noodzaak tot compensatie ten aanzien van de NNB/EVZ.

Figuur 3.14. Ligging SFR (rode lijn) ten opzichte van EVZ Duits Lijntje en EVZ Biezenloop (smalle zwarte lijnen) en natuurbeheertypen 'beek en bron' (blauw) en 'vochtig bos met productie' (donkergroen). De begrenzing van locatie 7 en 8 zijn in het paars aangeduid.

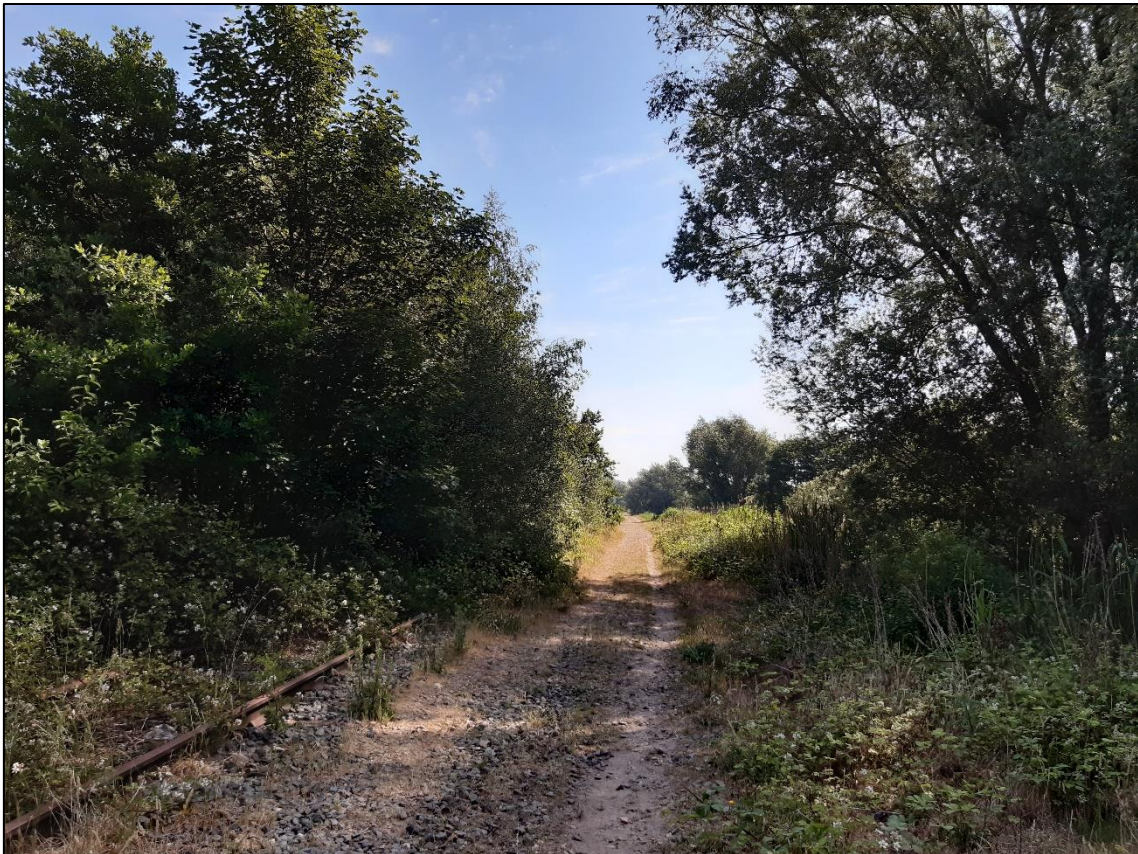
Figuur 3.15. Impressie huidige situatie. Onverhard pad en met bomen overgroeide rails van het voormalig Duits Lijntje. Om vrij zicht op de rails te verkrijgen dienen deze bomen te worden verwijderd.

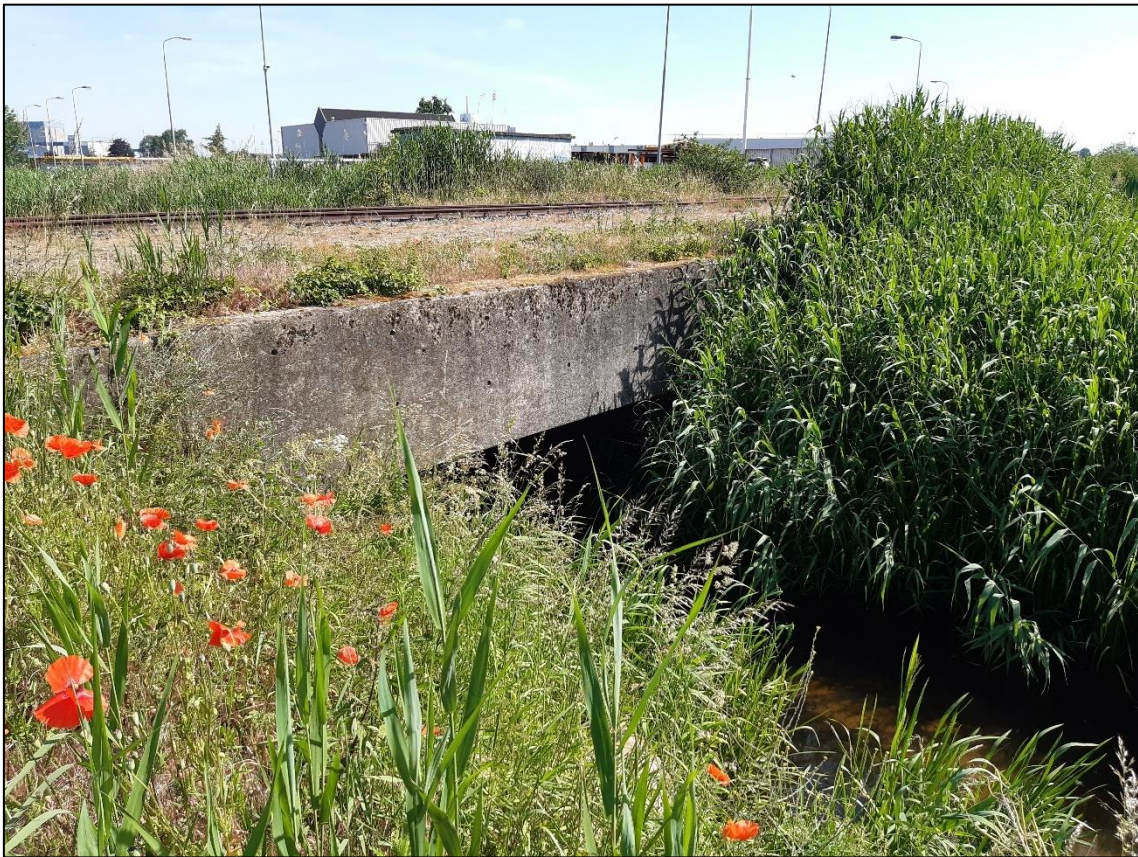
Hier kruist de SFR met de Biezenloop, zie ook figuur 3.14. Deze loop is aangewezen als natuurbeheertype Beek en bron en als EVZ. De Biezenloop passeert de fietsroute onderlangs via een duiker (figuur 3.16). Realisatie van de SFR doet in principe geen afbreuk hieraan.

Eén knelpunt dat ontstaat is de passeerbaarheid van het fietspad voor land gebonden fauna. Aangenomen mag worden dat de SFR ten opzichte van de huidige situatie een drukkere en snellere verkeerssituatie kent. De kans op verkeersslachtoffers van kleinere diersoorten door fietsverkeer wordt hiermee vergroot.

*Figuur 3.16. Impressie huidige situatie. De duiker waarover de toekomstige SFR gaat is op dit moment onderlangs niet passeerbaar voor landdieren.*

Geadviseerd wordt om de duiker fauna passeerbaar te maken middels een loopplank. Door een passage onderlangs wordt de kans op verkeersslachtoffers geminimaliseerd.
