## Schipluiden Station

**Reconstructie luifel trammuseum Schipluiden,**

i.o.v. de Historische Vereniging Oud-Schipluiden, 8-10-2009

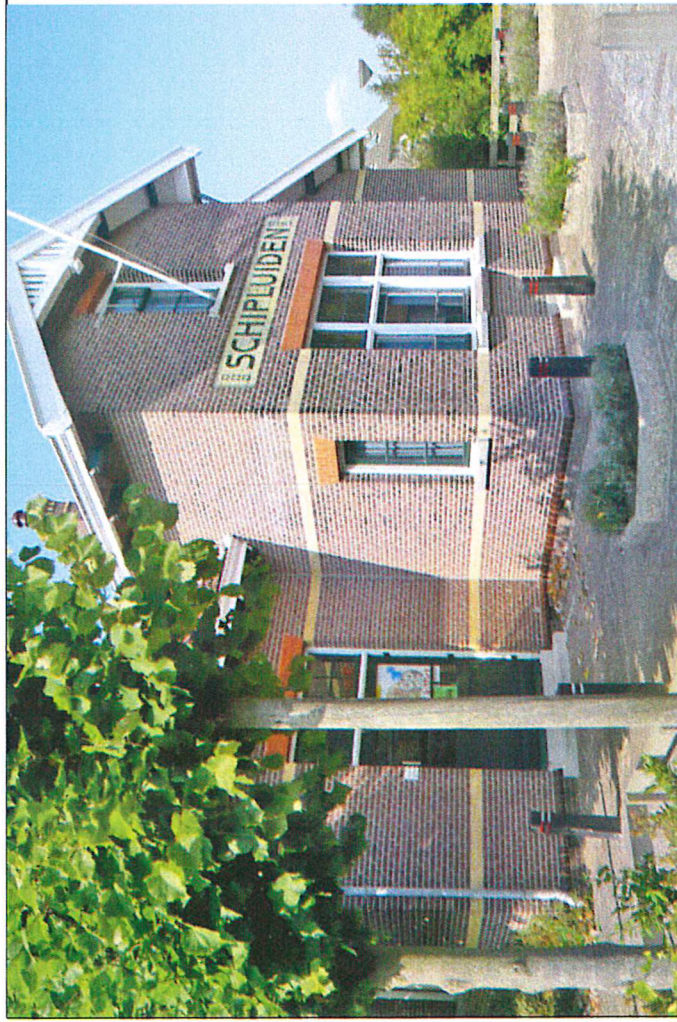
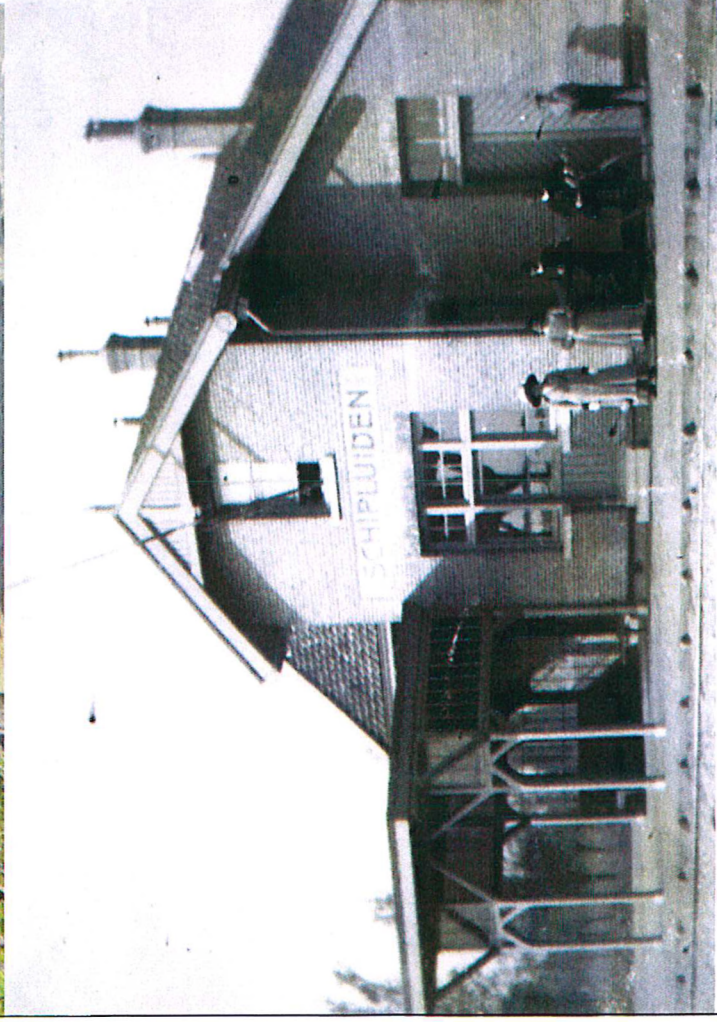
Het gebouw heeft twee grote wijzigingen ondergaan. Ten eerste het weghalen van de luifel. Ten tweede de wijziging van de ingang. Toen de tram nog actief was kwamen passagiers via de luifel naar binnen. De entree van het museum is vandaag de dag gesitueerd op de plek waar vroeger de woning was ontsloten. Feitelijk de oorspronkelijke achterkant.

Een minder ingrijpende wijziging was het gedeeltelijk dichtmettelselen van de deur in het voormalige kantoor naar het perron. Hier is nu een raam te zien. Wel is in het metselwerk duidelijk zichtbaar gemaakt hoe de oorspronkelijke indeling is geweest. Ook intern zijn er enkele kleine veranderingen geweest.

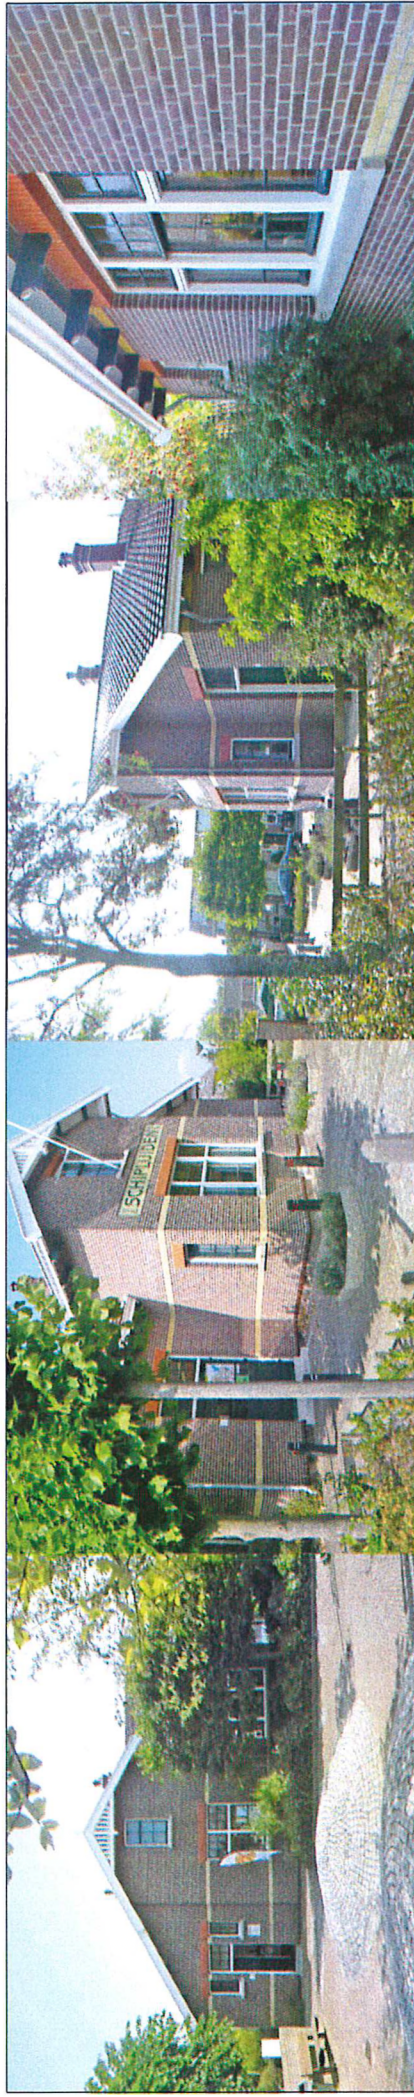
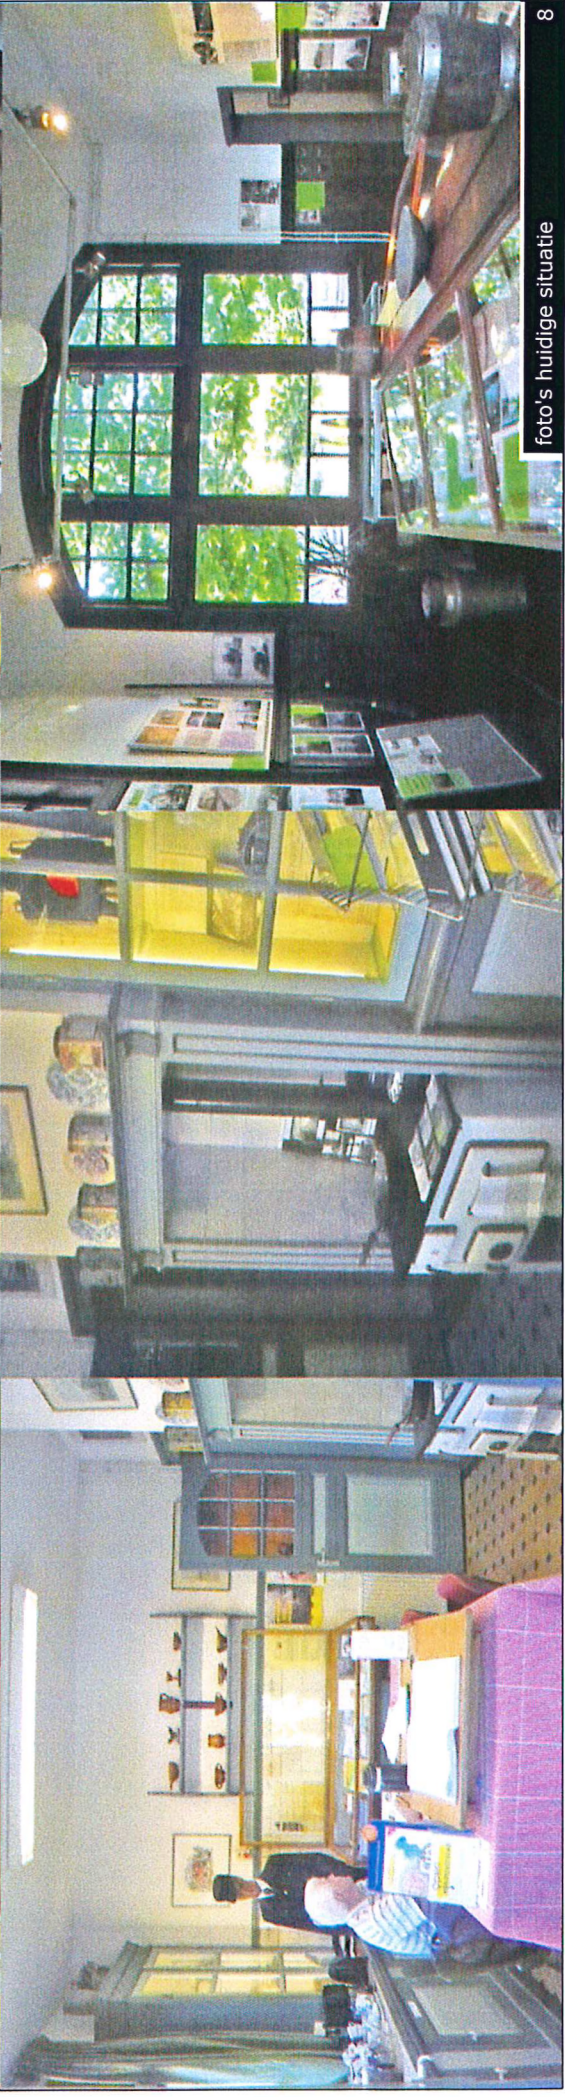
De gekleurde tegels, de lambriseringen, de houten beschilderde plafonds etc, zijn nog allemaal zichtbaar.

Bij de restauratie in 1988 heeft het gebouw een nieuw dak, nieuwe schoorstenen, enkele nieuwe kozijnen en een schilderbeurt gekregen. Intern is de lambriserings en de beschrijving hiervan gerestaureerd, de schouw in de wachtkamer hersteld en een van de banken is aangebracht. Ook zijn moderne deuren vervangen voor oude deuren.
