### Vooronderzoek Conventionele Explosieven N247

projectnummer 0402663  
definitief revisie V1.0 D  
12 juli 2018

Provincie Noord-Holland  
Postbus 3007  
2001 DA Haarlem

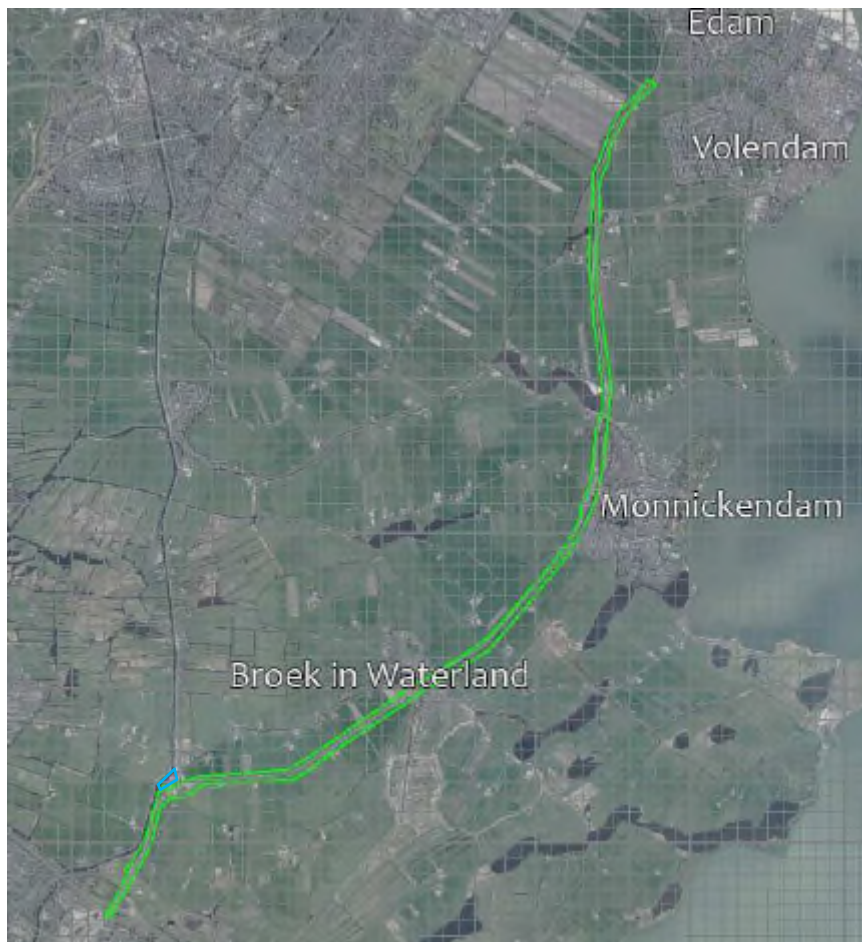
Voor de N247 is onderstaand het onderzoeksgebied weergegeven (groen kader), inclusief het gebied rondom Het Schouw (blauw kader) waarvoor later, gelet op het vergroten van het onderzoeksgebied, een addendum voor is opgesteld.

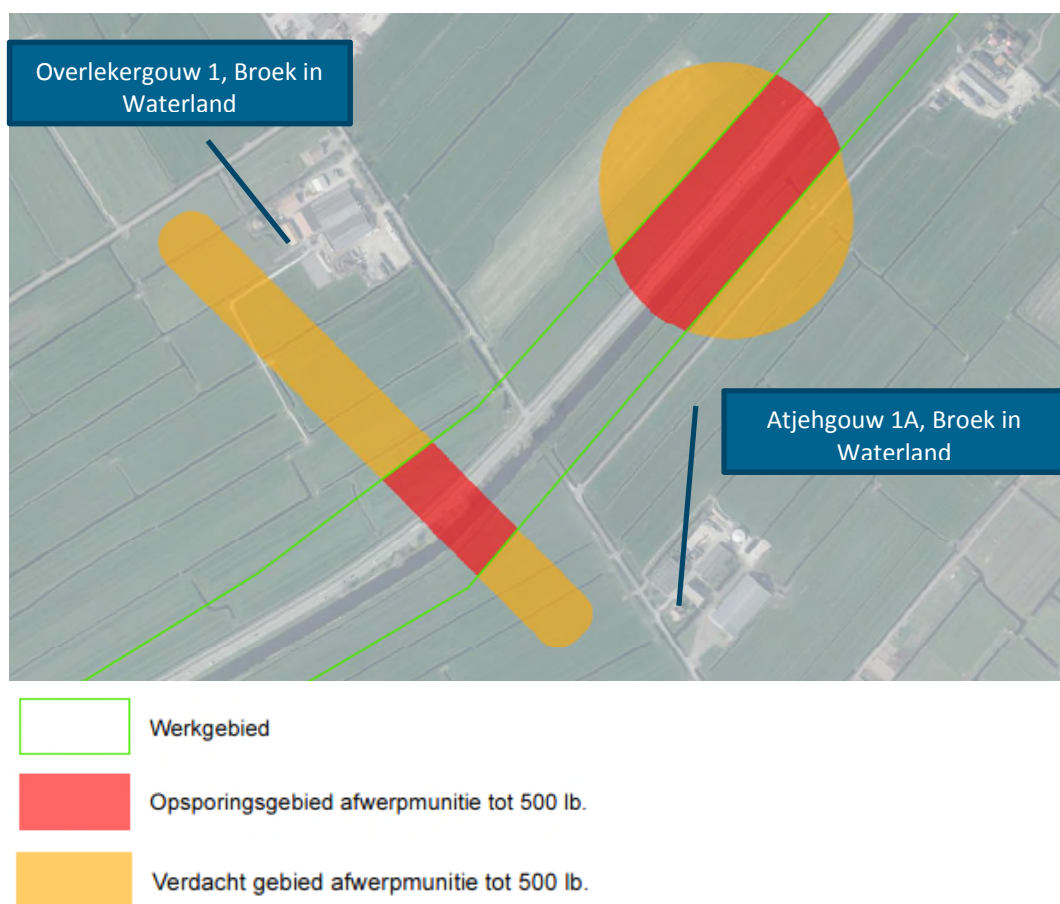
Ter plaatse van het opsporingsgebied afwerpmunitie, kunnen CE in de vorm van afwerpmunitie met een maximaal kaliber van 500 lb. GP (Brits), worden aangetroffen op een maximale diepte van **13,90 m-NAP**.

Abbeelding 1.1: Opsporingsgebied voor afwerpmunitie met een maximaal kaliber van 500 lb.

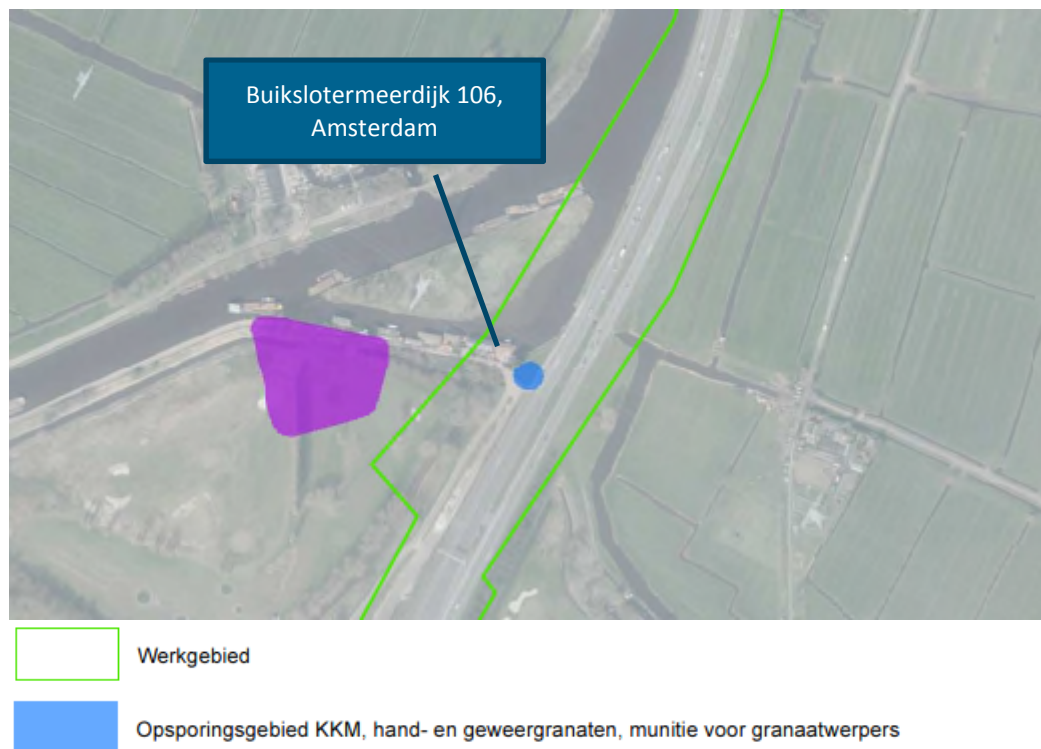
Ter plaatse van het opsporingsgebied klein-kaliber munitie, hand- en geweergrenaten en munitie voor granaatwerpers, kunnen CE in de vorm van klein-kaliber munitie, hand- en geweergrenaten en munitie voor granaatwerpers, worden aangetroffen op een maximale diepte van **2,75 m-NAP**.

Afbeelding 1.2: Opsporingsgebied voor klein kaliber munitie (KKM), hand- en geweergrenaten en munitie voor granaatwerpers.

Ten noorden van deze locatie vinden werkzaamheden plaats vanwege het vervangen van de westelijke Slochterbrug (kunstwerk). Op de locatie zelf, zie blauwe cirkel in figuur 1.2 en onderstaande figuur 1.3, vinden geen werkzaamheden plaats.

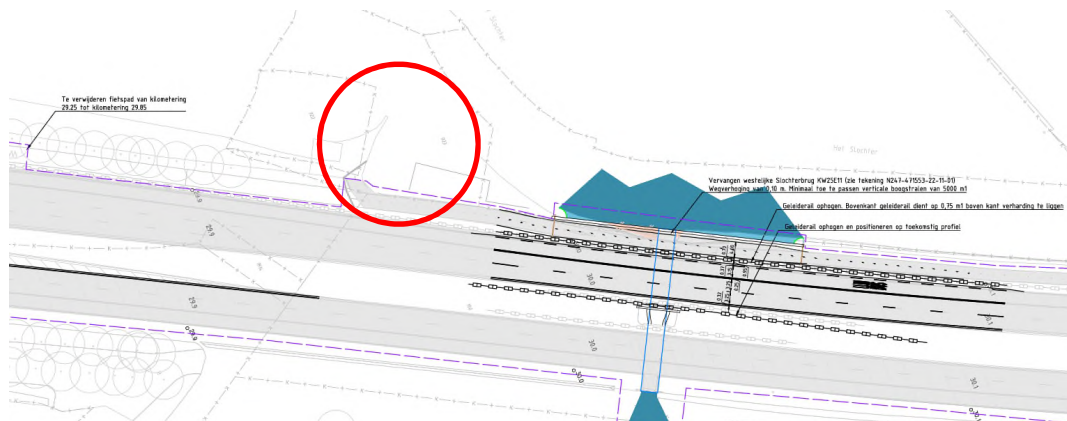
Afbeelding 1.3: Het opsporingsgebied voor klein kaliber munitie (KKM), hand- en geweergranaten en munitie voor granaatwerpers geprojecteerd op het wegontwerp N247.

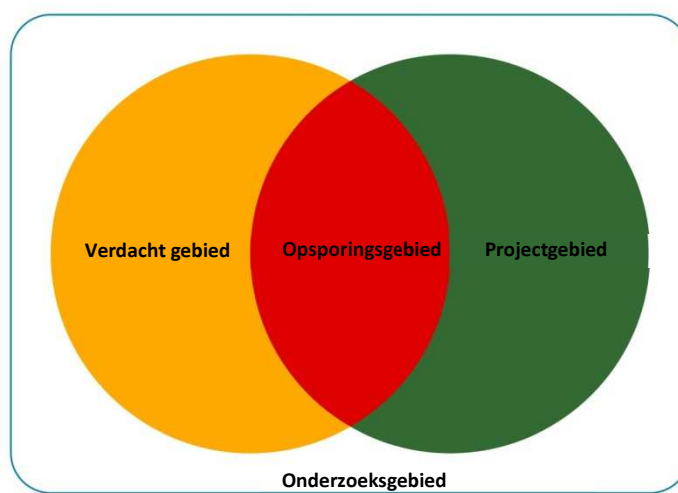
**Projectgebied (groen)** – gebied waarbinnen de reguliere werkzaamheden uitgevoerd gaan worden;

**Opsporingsgebied (rood)** – gebied waar het verdachte gebied en het projectgebied elkaar overlappen en voorafgaande aan de uit te voeren werkzaamheden detectie dient plaats te vinden.

*Figuur 1. Schematische weergave van de verschillende deelgebieden.*

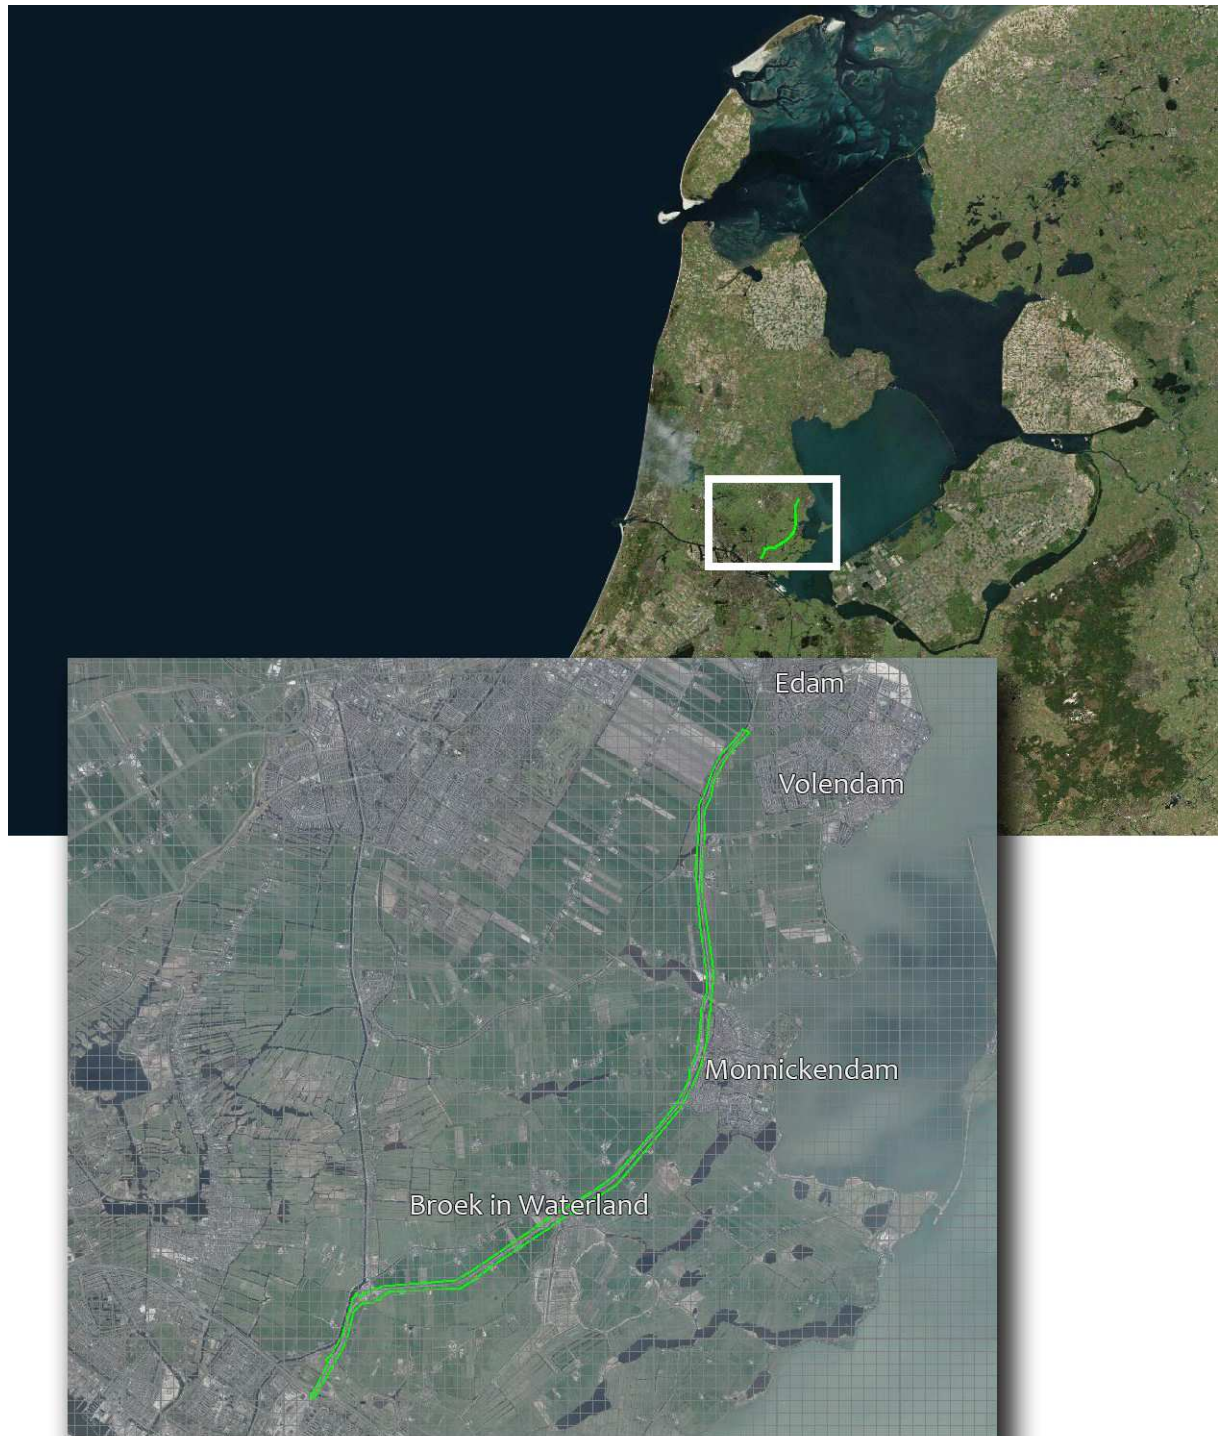
**Figuur 2.** De begrenzing van het projectgebied (groen). Over de in dit rapport gebruikte uitsneden van luchtfoto's en kaartmateriaal is een raster gelegd zodat de lezer ook bij uitsneden de afstanden goed kan inschatten. De vakken binnen het raster hebben een afmeting van 200 x 200 meter. Bron satellietbeeld: World Imagery.

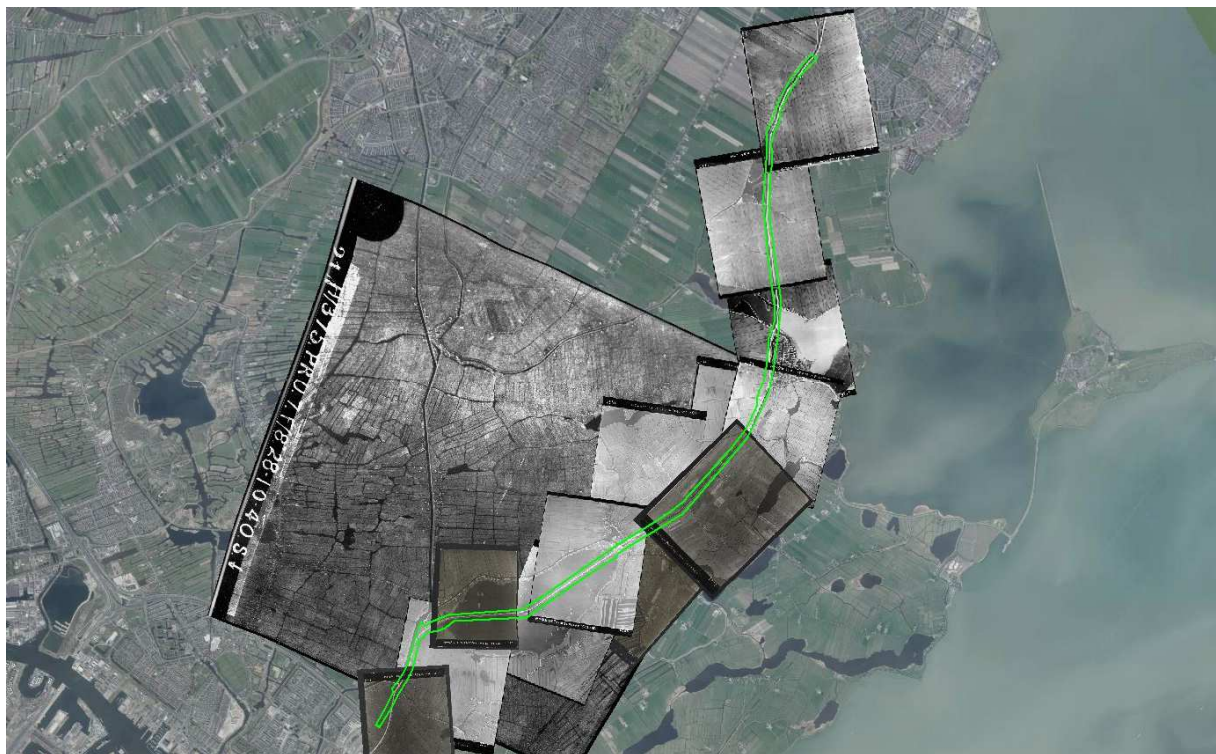
**Figuur 3.** De dekking van de gebruikte luchtfoto's.

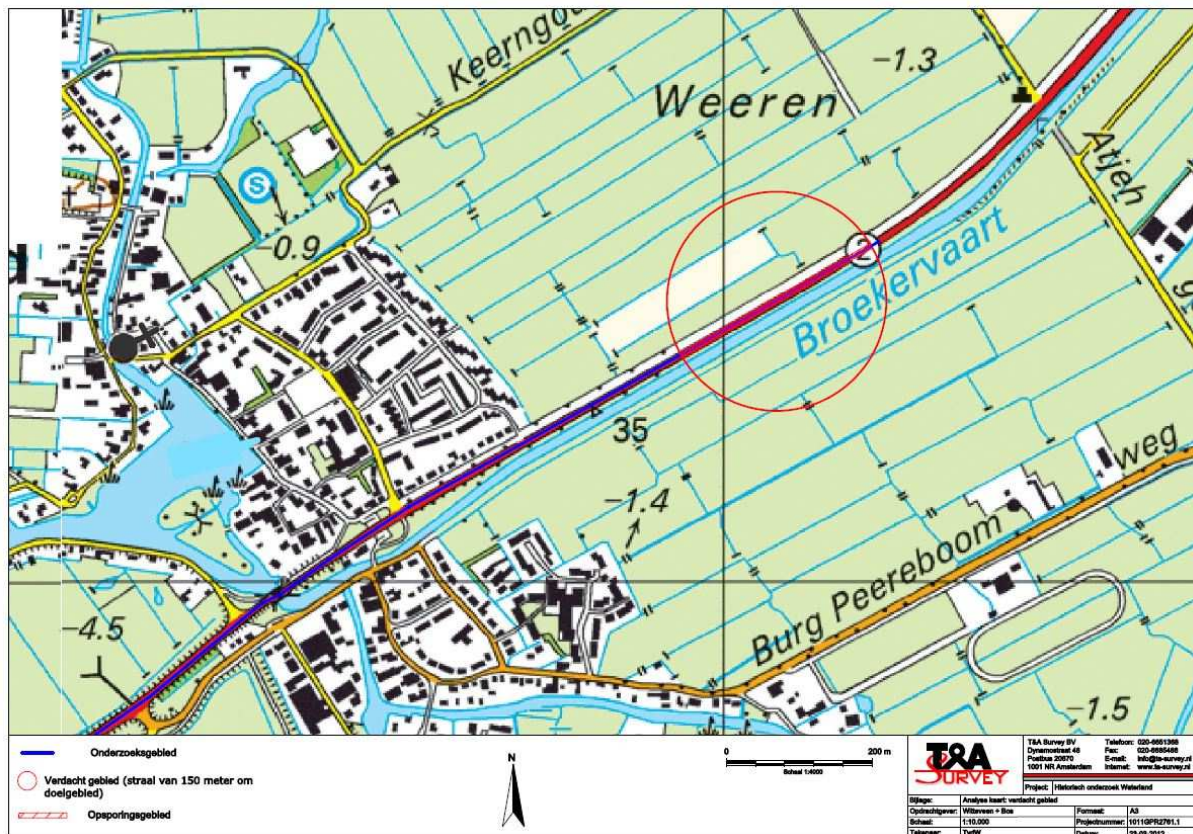
**Figuur 6.** Uitsnede van de bodembelastingkaart, behorende bij vooronderzoek 1011GPR2761.1.

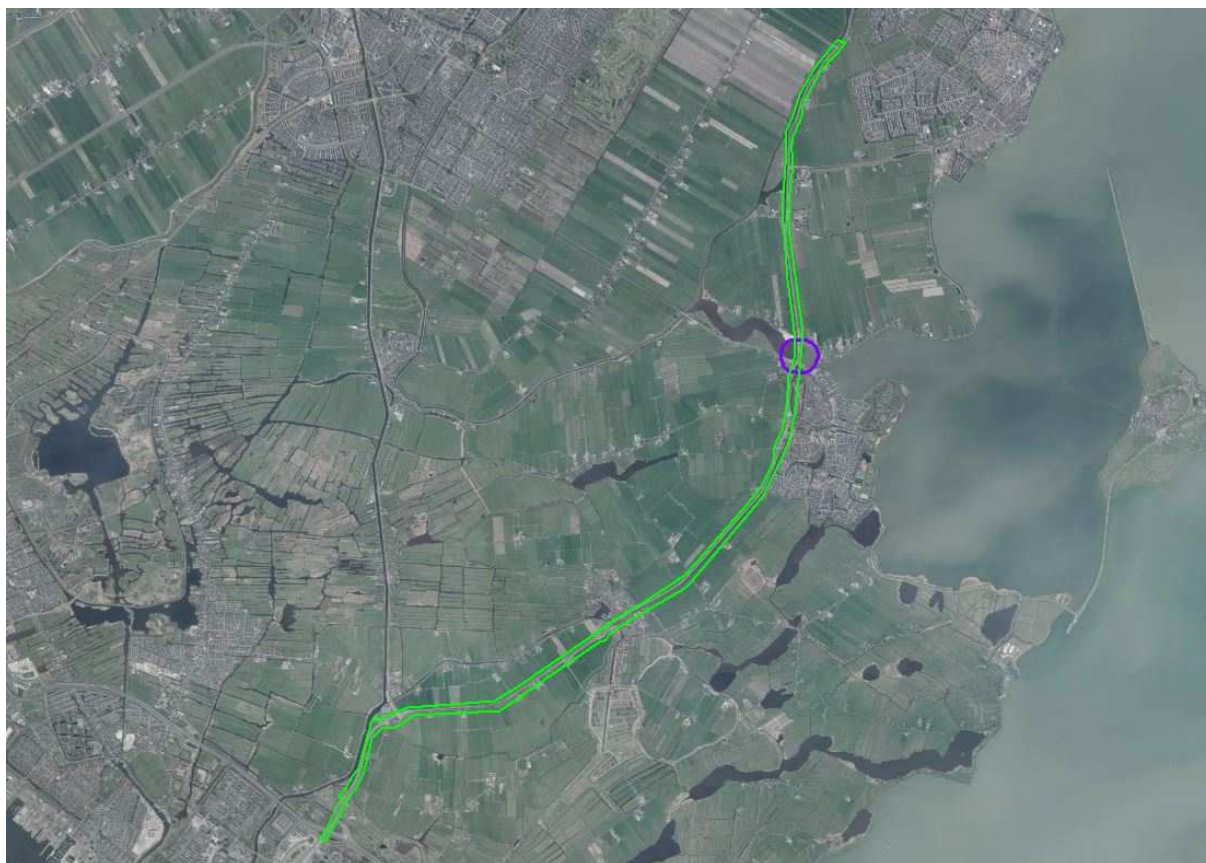
**Figuur 8.** Uitsnede van de inventarisatiekaart, behorende bij vooronderzoek 1011GPR2761.1.

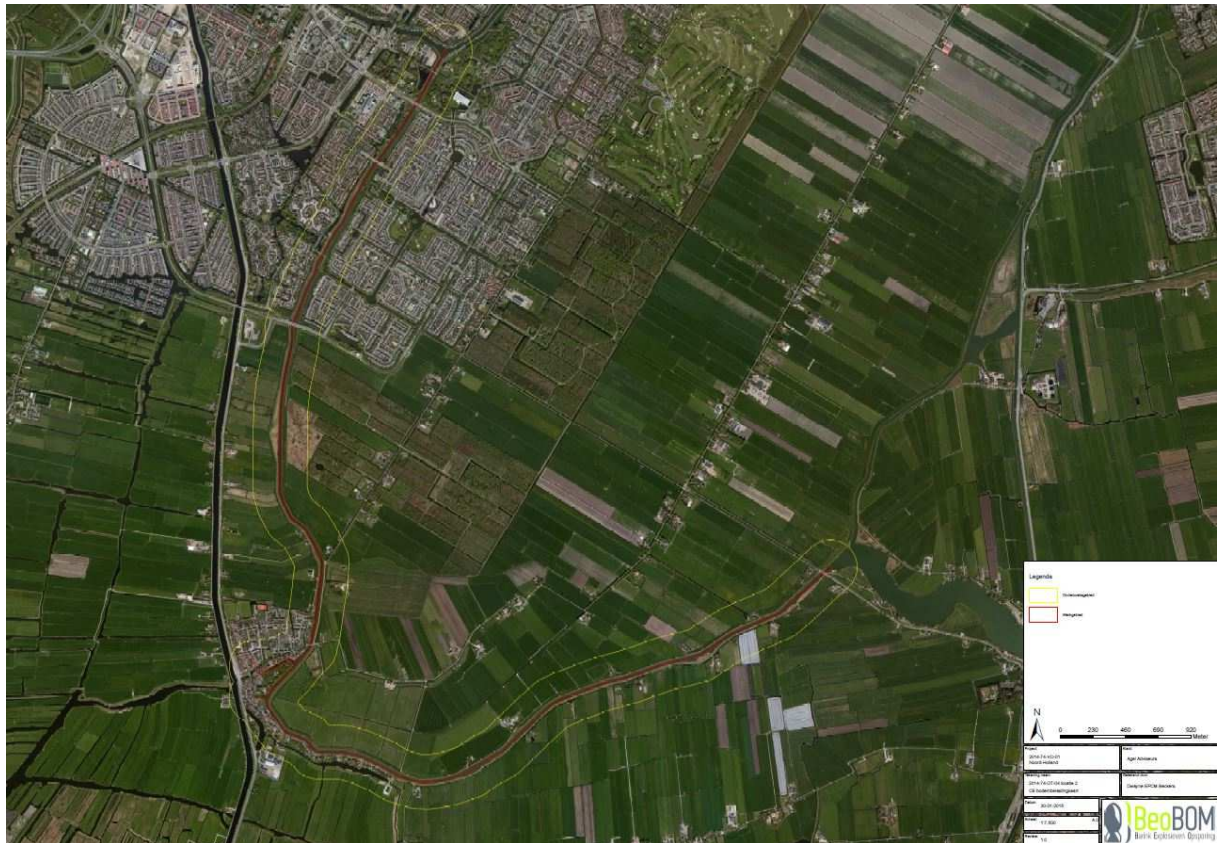
**Figuur 10.** Uitsnede van de bodembelastingkaart, behorende bij vooronderzoek 14070206. Bron satellietbeeld: World Imagery.

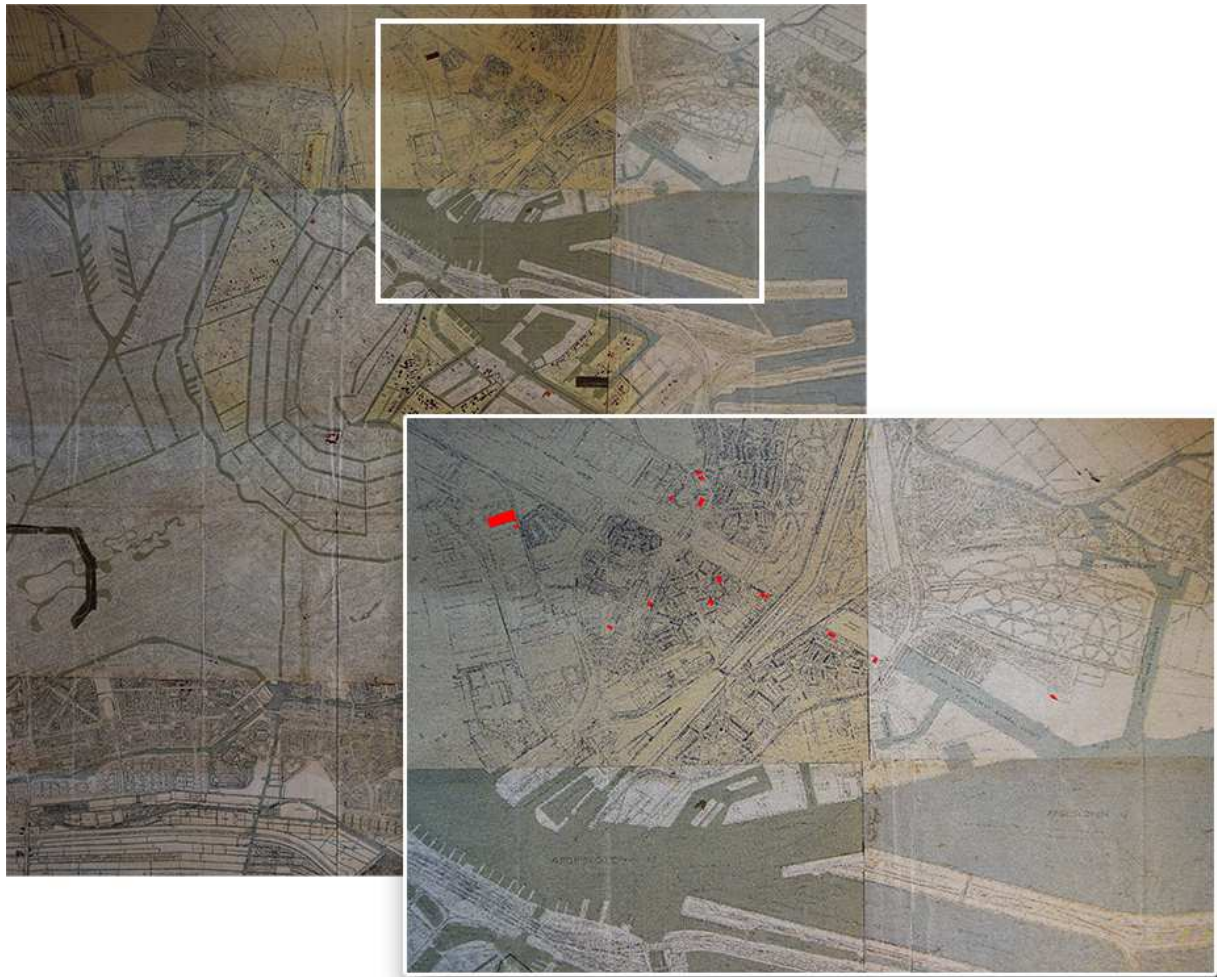
In het Stadsarchief Amsterdam, is een schadekaart voor Amsterdam geraadpleegd, met daarop de vastgestelde oorlogsschade. Onderstaande uitsnede toont de schade in Amsterdam-Noord. Het huidige projectgebied valt buiten deze kaart, wat een indicatie is dat er verder noordelijk sprake was van geen (tot weinig) oorlogsschade.

**Figuur 27.** Uitsnede van de genoemde kaart, met op de inzet de locaties van oorlogsschade te Amsterdam-Noord. Ten behoeve van de duidelijkheid zijn deze locaties rood gearceerd. Bron: Stadsarchief Amsterdam, toeg. nr. 5227, inv. nr. 146.

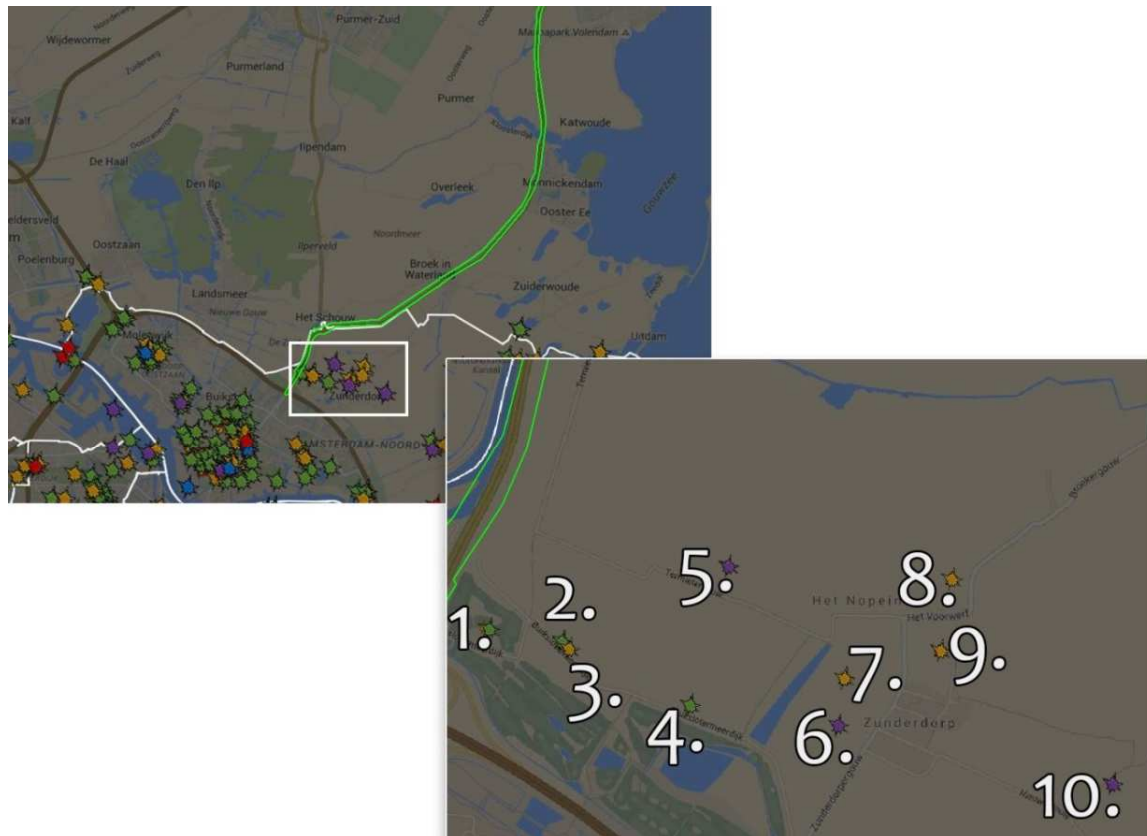
Ten behoeve van de compleetheit van bovenstaand historisch overzicht, is eveneens de interactieve kaart van de Gemeente Amsterdam in de Tweede Wereldoorlog geraadpleegd. Op deze kaart worden tal van gebeurtenissen getoond, eveneens in de omgeving van het huidige projectgebied. Geen van deze gebeurtenissen is aantoonbaar van invloed op het projectgebied. Onderstaande afbeelding toont een uitsnede van de betreffende kaart.

**Figuur 28.** Uitsnede van de genoemde kaart, met op de inzet de locaties van enkele gebeurtenissen in de omgeving van het projectgebied (1 t/m 10). Het gaat hier om 1) een bominslag; 2) de inslag van een granaatscherf; 3) het neerkomen van een benzinetank van een vliegtuig; 4) het neerkomen van een Engels vliegtuig; 5) het neerkomen van drie bommen; 6) het ontstaan van een gat in de grond, geslagen door onbekend voorwerp; 7) de vondst van een benzinetank van een vliegtuig; 8) de vondst van een vliegtuigdeur; 9) de vondst van een vliegtuigdeur; 10) en het neerkomen van een lichtkogel. Geen van deze gebeurtenissen heeft aantoonbaar invloed op het projectgebied. Bron: Interactieve kaart Gemeente Amsterdam in de Tweede Wereldoorlog.

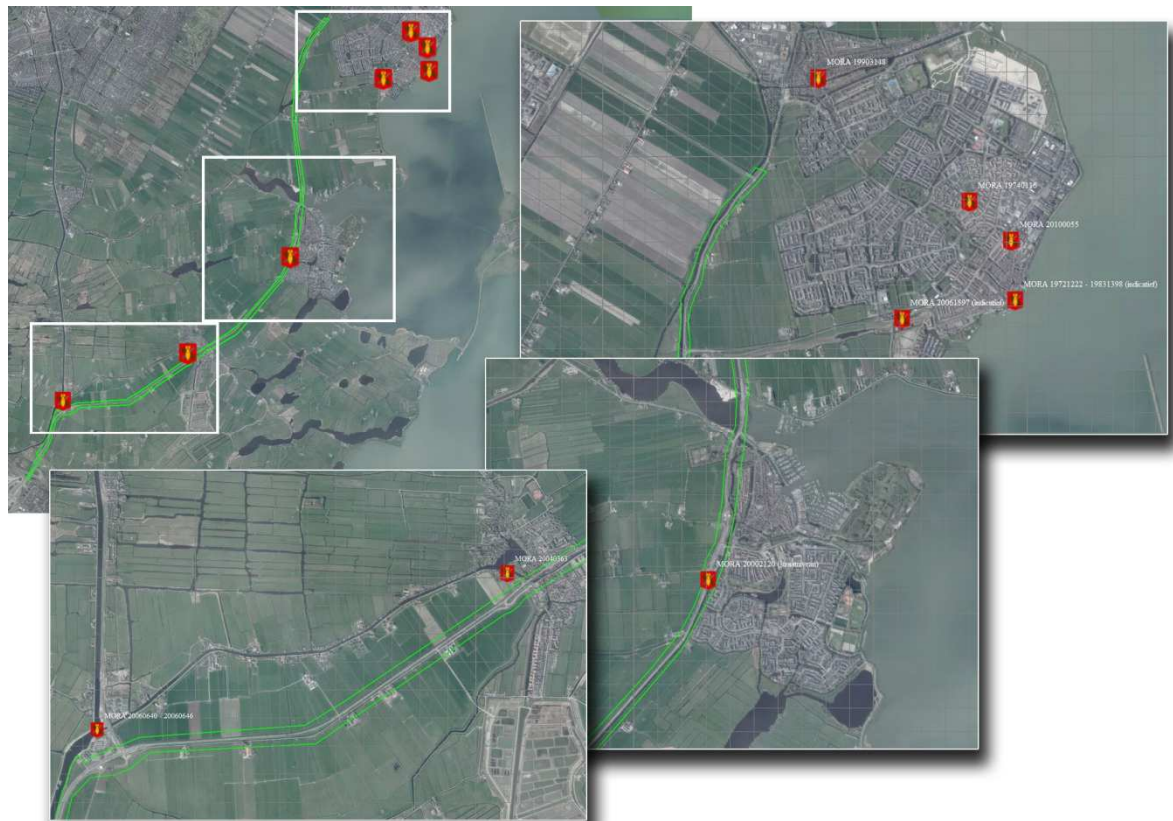
Uit het archief van de EODD zijn een aantal meldingen en ruiming en achterhaald, welke betrekking hebben op de omgeving van het projectgebied, achterhaald. De locaties van deze meldingen en ruiming en zijn weergegeven op onderstaande afbeeldingen. N.B.: op de afbeeldingen zijn de ruiming en welke geen CE betroffen, weggelaten. Deze meldingen zijn wel weergegeven in de bijbehorende tabellen.

**Figuur 31.** De locatie van de MORA's in de directe omgeving van het projectgebied. Bron luchtfotomateriaal: World Imagery.

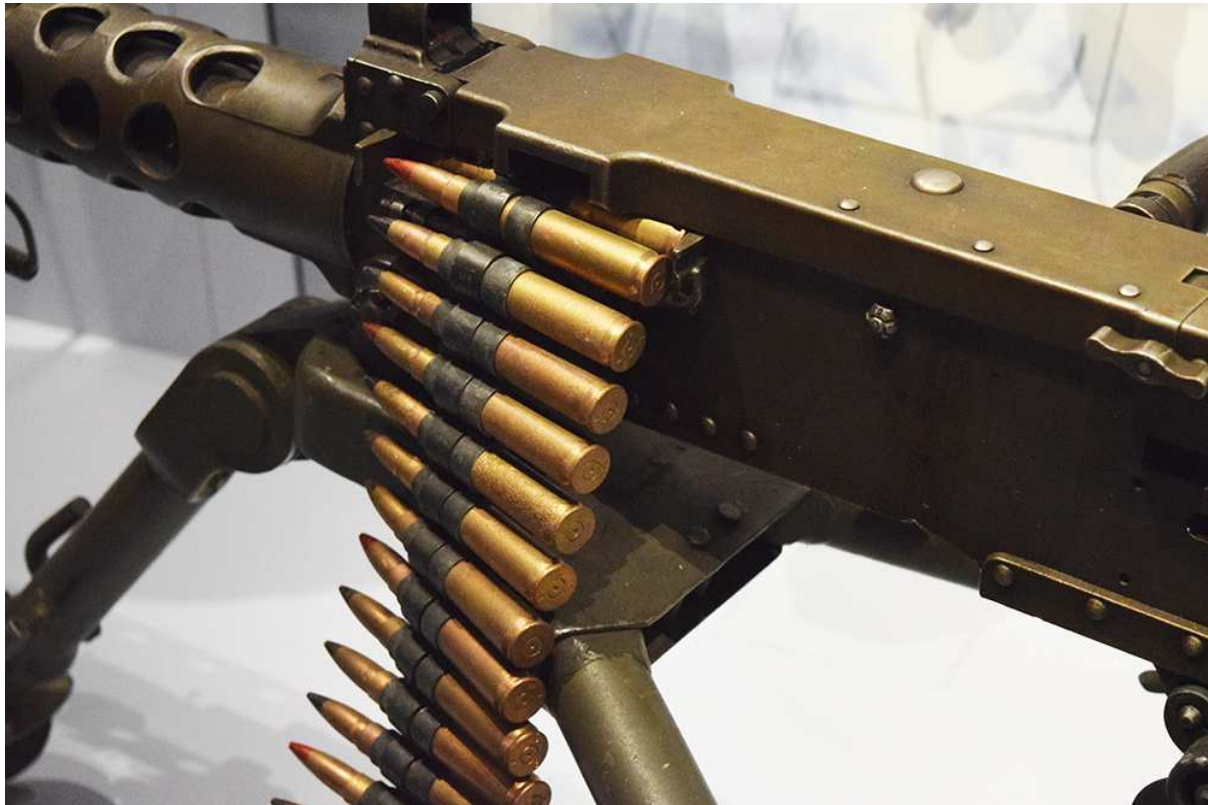
**Figuur 34.** Een voorbeeld van meermalen in de plaatsen rond het projectgebied aangetroffen CE: klein-kaliber munitie, .50. Bron afbeelding: eigen afbeelding © BeoBOM.

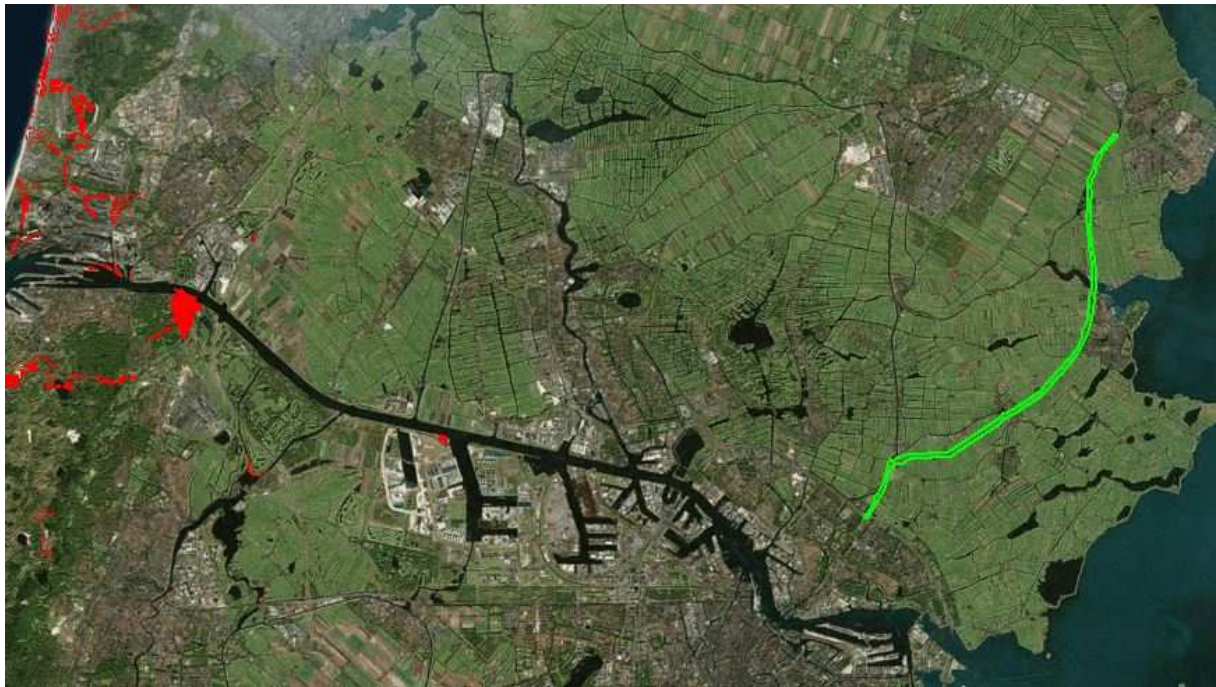
In de collectie mijnenveldkaarten, leg- en ruimrapporten van de EODD zijn geen aanwijzingen voor de aanwezigheid van mijnenvelden binnen het projectgebied aangetroffen.

**Figuur 35.** De locaties van mijnevelden (rood) in Noord-Holland, t.o.v. het projectgebied (in groen). Bron satellietbeeld: World Imagery.

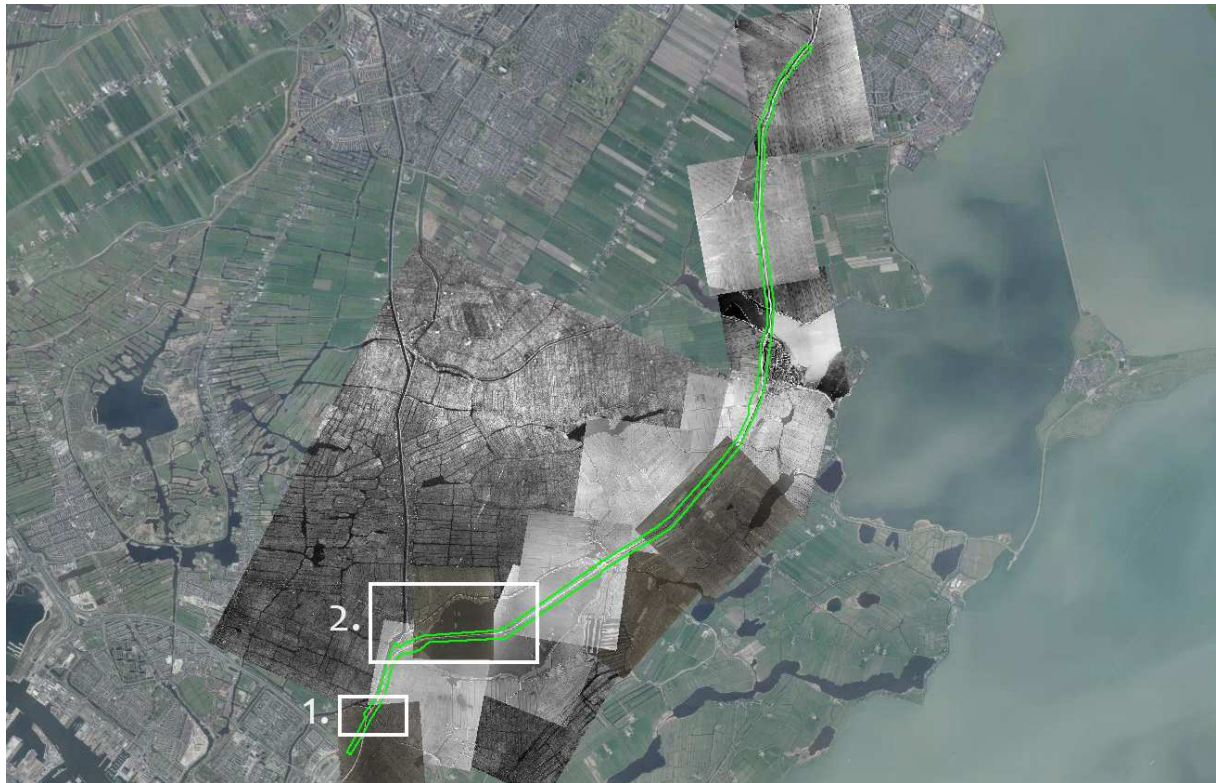
**Figuur 36.** De locaties van gesignaleerde verstoringen, weergegeven m.b.v. verschillende kaders, welke in de volgende figuren nader worden toegelicht.

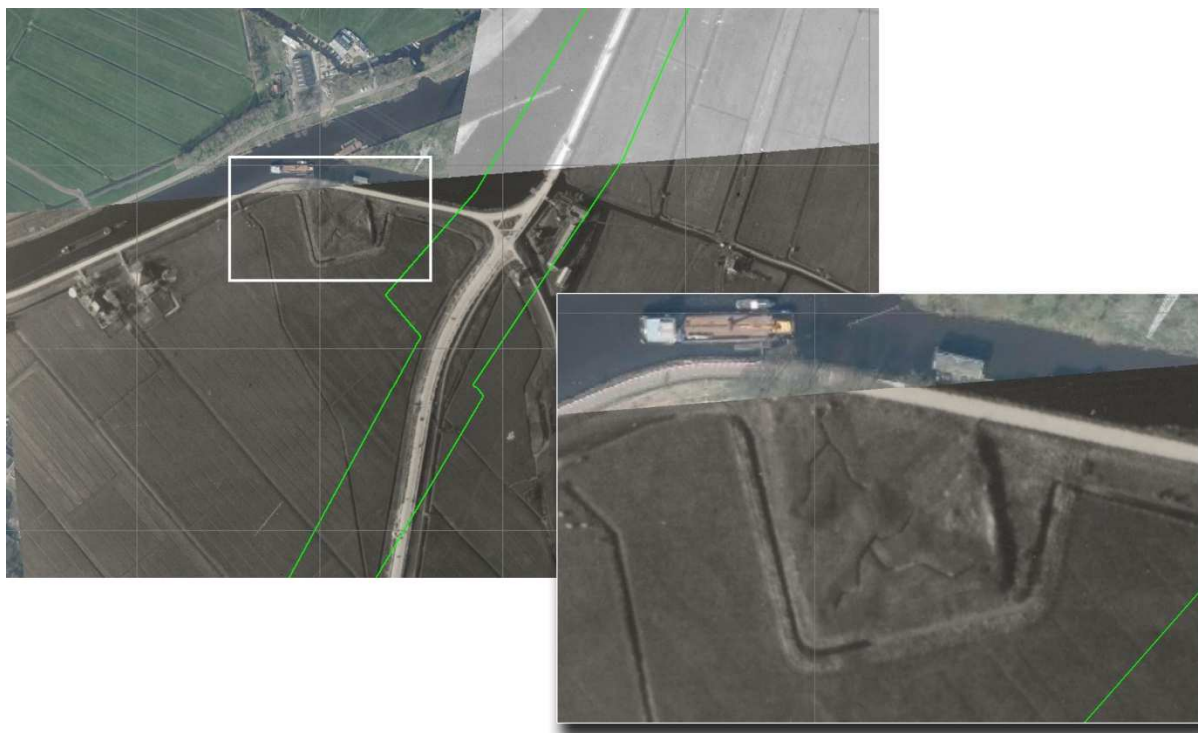
**Figuur 37.** Enkele wapenopstellingen, verbonden door loopgraven.

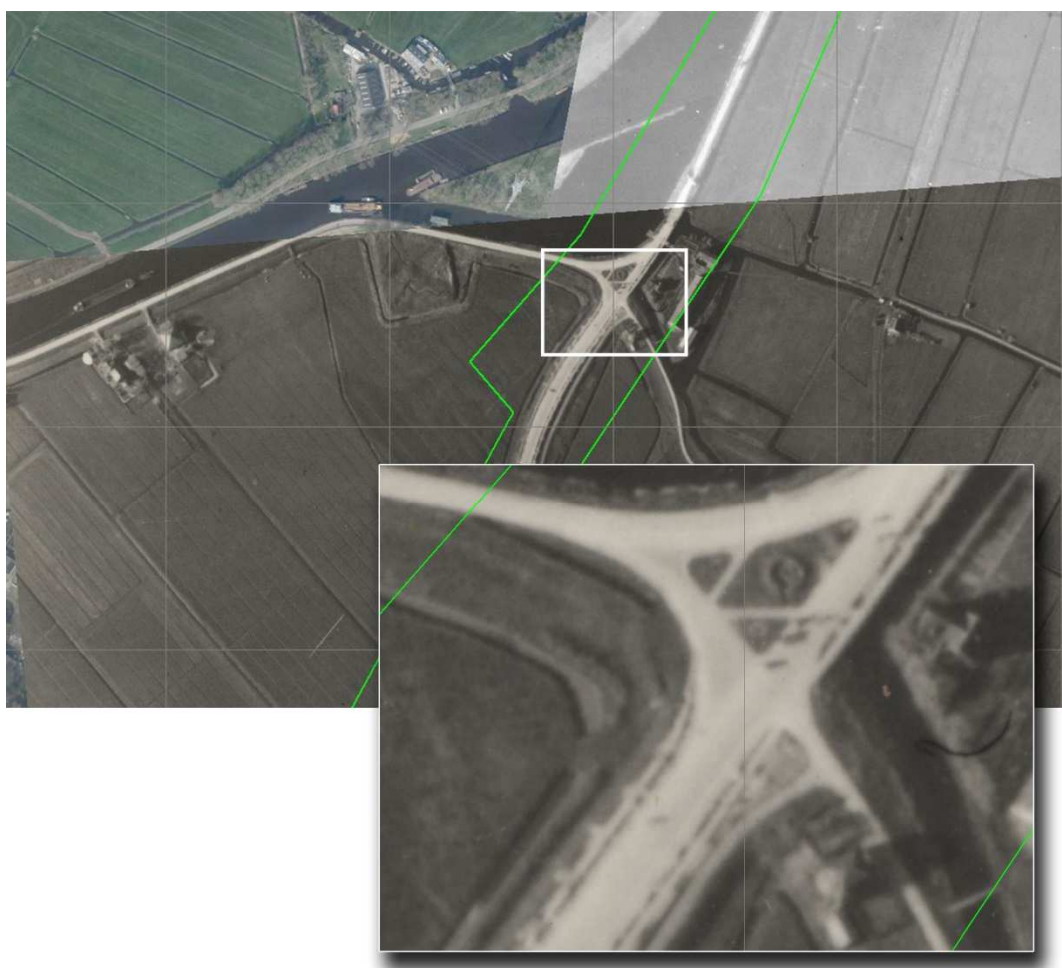
**Figuur 38.** Op de kruising is een wapenopstelling zichtbaar. Langs de weg naar het zuiden, zijn langs de weg enige schuilgaten/mangaten zichtbaar.

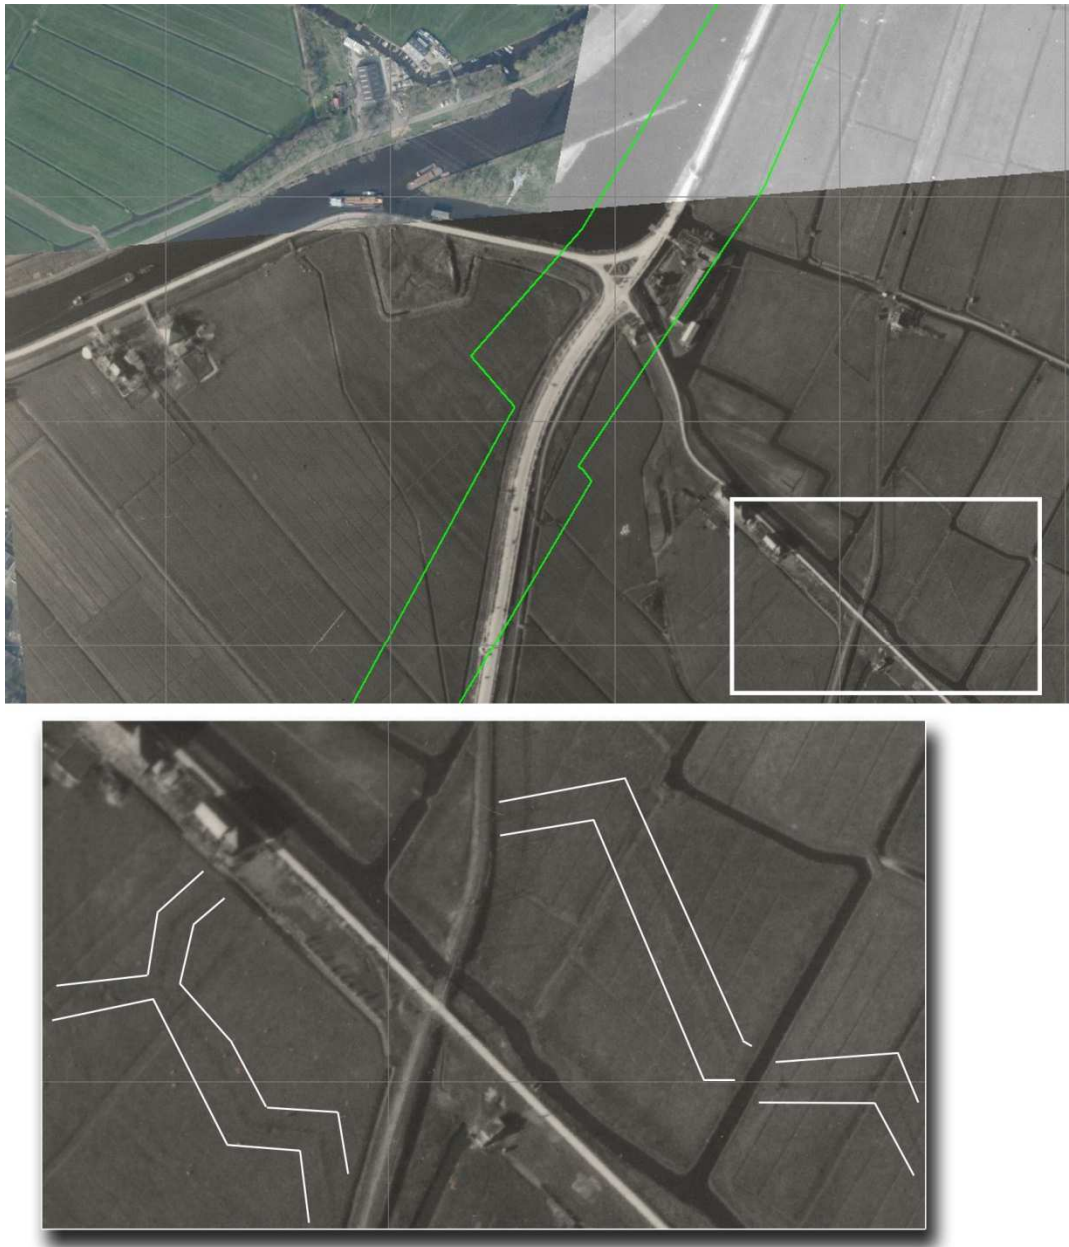
**Figuur 39.** Prikkelraadversperringen langs het spoor (ter verduidelijking binnen witte lijnen).

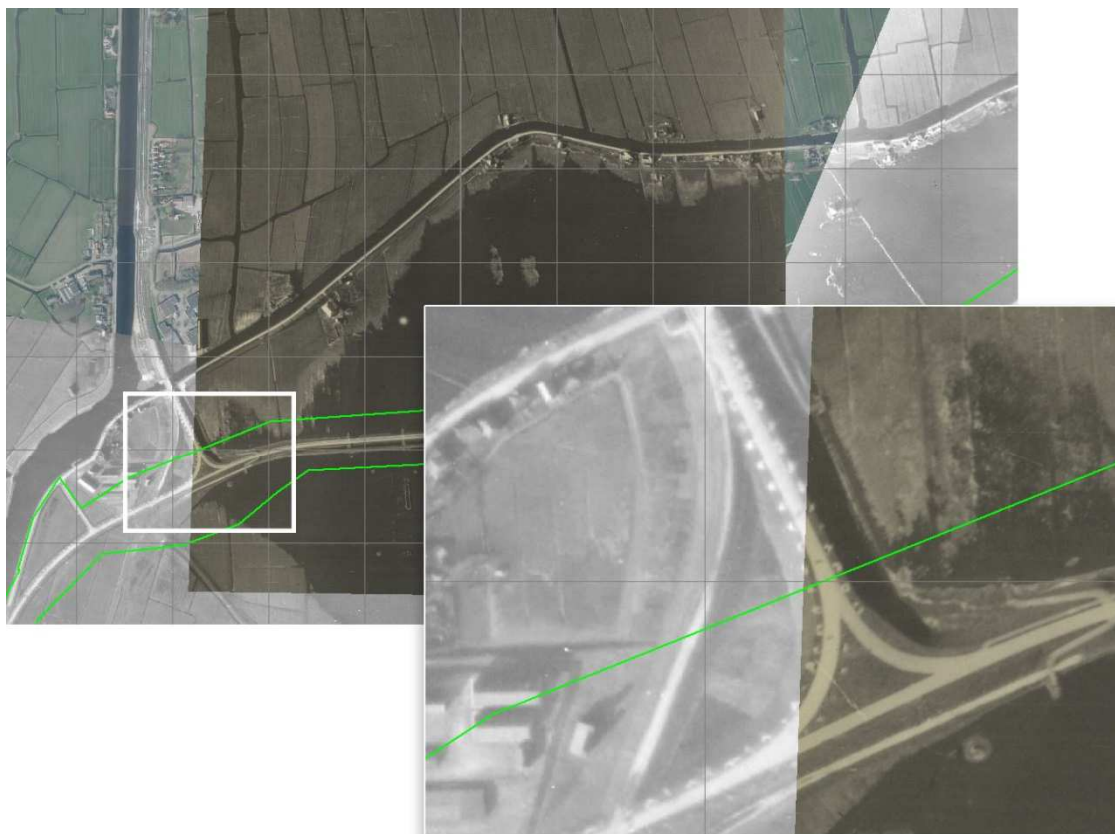
**Figuur 40.** Diverse schuilgaten/mangaten, langs de weg naar het zuidwesten en het noorden.

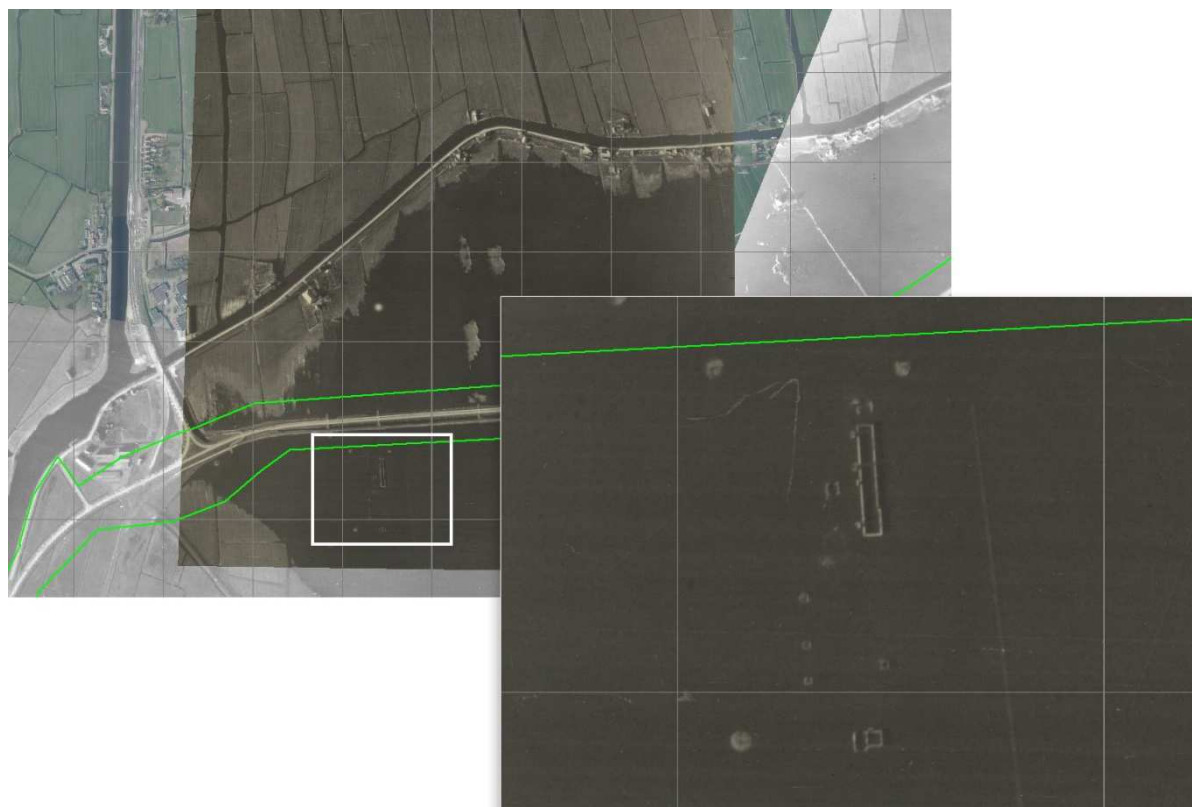
**Figuur 41.** Geïndeerd gebied, met op de inzet enkele onder water gelopen bebouwing.

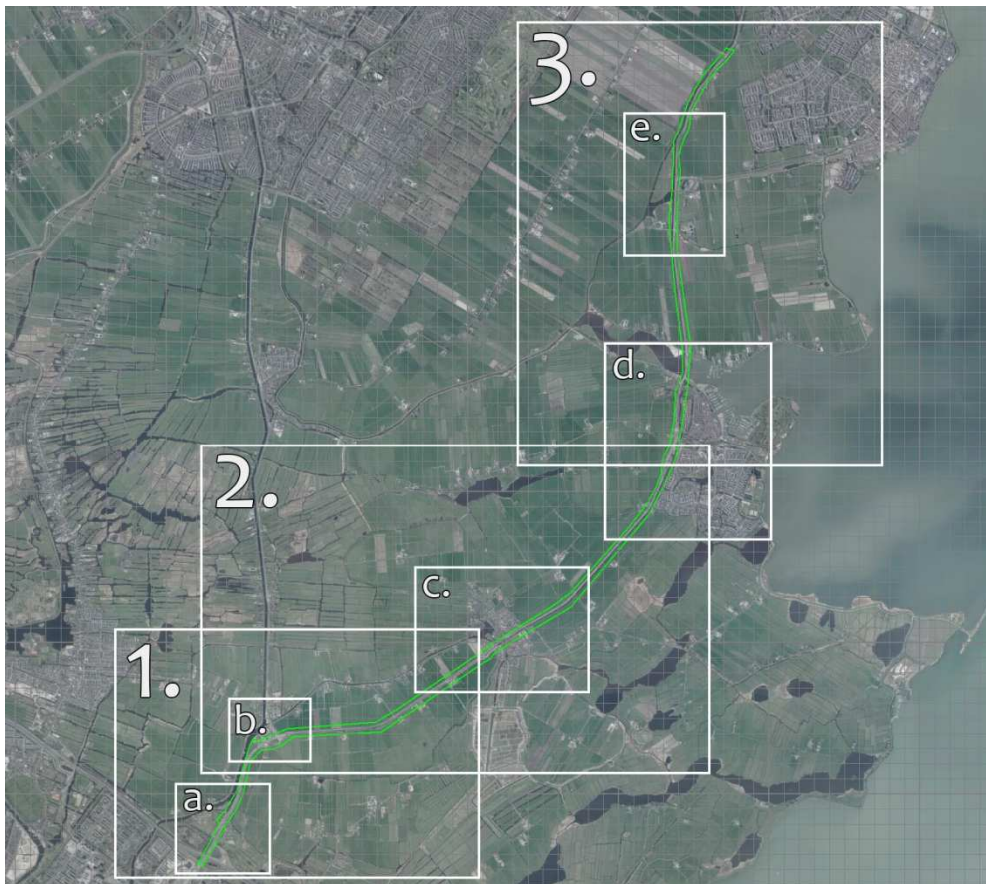
**Figuur 42.** Deellocaties 1 t/m 3 en kaders a t/m e, welke in onderstaande afbeeldingen worden behandeld. Bron satellietbeeld: World Imagery.
