### Vooronderzoek Conventionele Explosieven N247

projectnummer 0402663  
definitief revisie V1.0 D  
12 juli 2018

Provincie Noord-Holland  
Postbus 3007  
2001 DA Haarlem

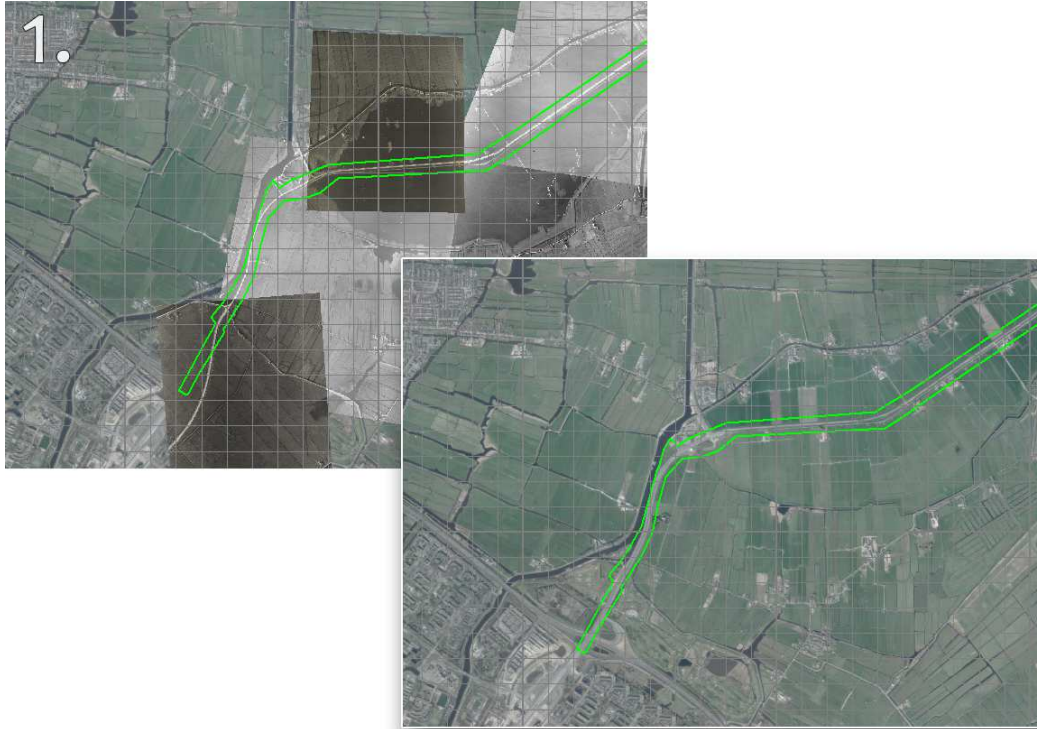
Onderstaande afbeelding toont deellocatie 1. Binnen dit gebied is relatief ingrijpende bodemroering zichtbaar, voornamelijk bestaande uit verrezen gebouwen en de aanleg van wegen. Ter plaatse van Het Schouw is de bebouwing uitgebreid en aan de zuidkant van het projectgebied is het gehele gebied ingrijpend geroerd. Door het gehele projectgebied is de N247 aangelegd: de oorlogse weg is voor het grootste gedeelte simpelweg uitgebreid/verbreed. Op andere locaties is de oorlogse weg inmiddels verdwenen en op enkele locaties is de aanleg van de N247 geheel nieuw.

**Figuur 43.** Deellocatie 1, ten tijde van de Tweede Wereldoorlog (links) en in 2015 (rechts). Bron satellietbeeld: World Imagery.

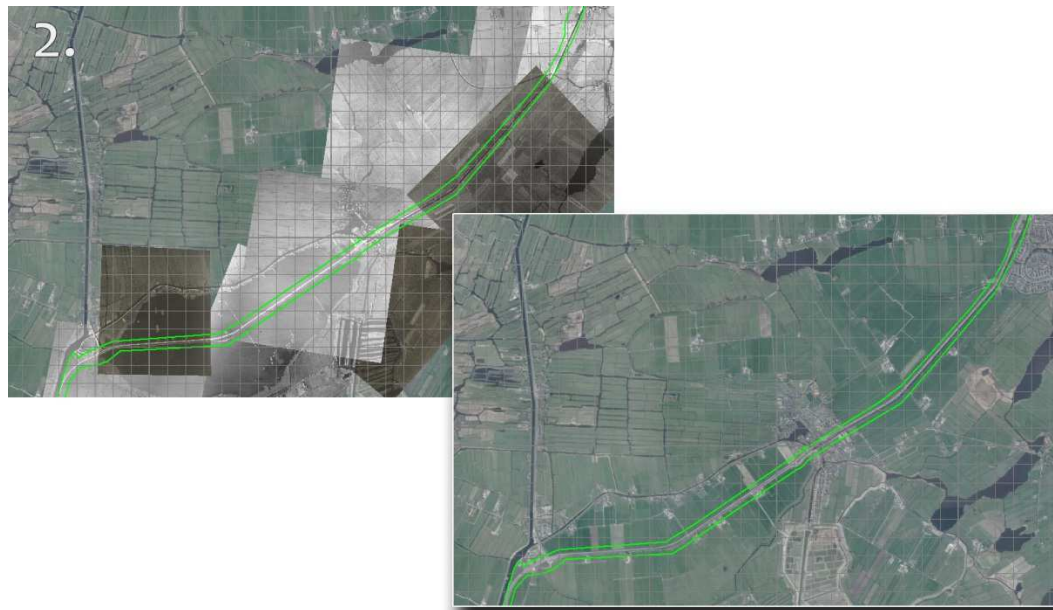
Onderstaande afbeelding toont deellocatie 2. Binnen genoemd kader is relatief ingrijpende bodemroering zichtbaar, voornamelijk bestaande sinds 1945 ontstane woonwijken te Broek in Waterland en (zoals ook in de vorige deellocatie te zien) nieuwe bebouwing ter plaatse van Het Schouw. Rechtsboven is nog net een deel van Monnickendam te zien, waar voorheen praktisch enkel polderlandschap bestond. Door het gehele projectgebied is de N247 aangelegd: de oorlogse weg is voor het grootste gedeelte simpelweg uitgebreid/verbreed. Op andere locaties is de oorlogse weg inmiddels verdwenen en op enkele locaties is de aanleg van de N247 geheel nieuw.

**Figuur 44.** Deellocatie 2, ten tijde van de Tweede Wereldoorlog (links) en in 2015 (rechts). Onderstaande afbeelding toont kader C. Bron satellietbeeld: World Imagery.

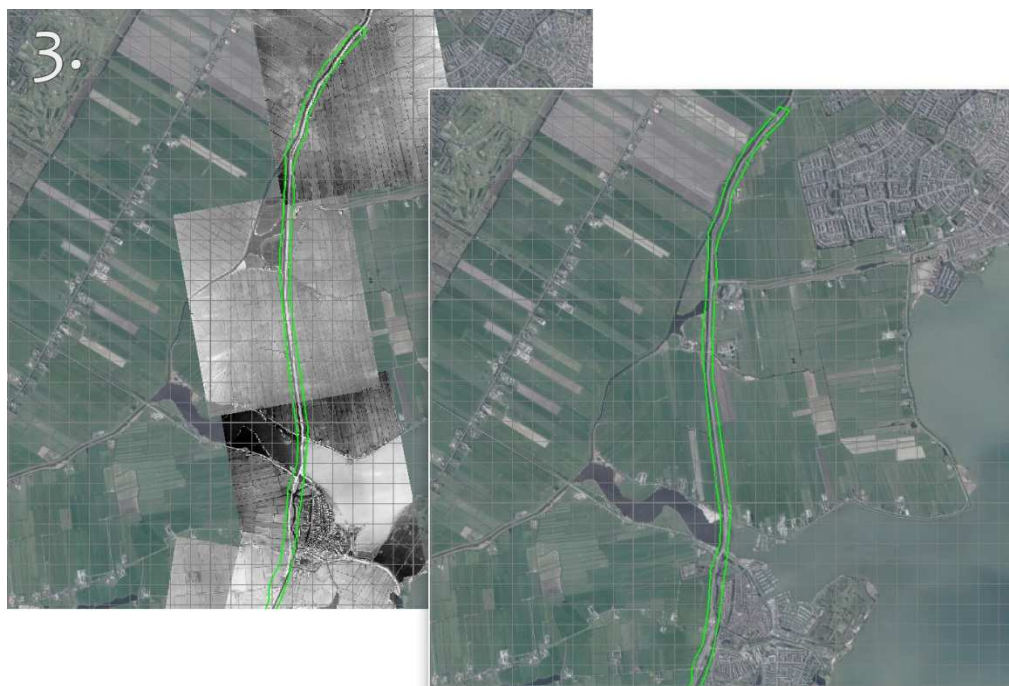
Onderstaande afbeelding toont deellocatie 3. Binnen deze deellocatie is relatief ingrijpende bodemroering zichtbaar, voornamelijk bestaande uit industrie en (woon)bebouwing. Monnickendam is aanzienlijk uitgebreid, echter voornamelijk aan de oostzijde. Ook is de haven een voornamelijk naoorlogse ontwikkeling. Door het gehele projectgebied is de N247 aangelegd: de oorlogse weg is voor het grootste gedeelte simpelweg uitgebreid/verbreed. Op andere locaties is de oorlogse weg inmiddels verdwenen en op enkele locaties is de aanleg van de N247 geheel nieuw.

**Figuur 45.** Deellocatie 3, ten tijde van de Tweede Wereldoorlog (links) en in 2015 (rechts). Onderstaande afbeeldingen tonen kader D en E. Bron satellietbeeld: World Imagery.

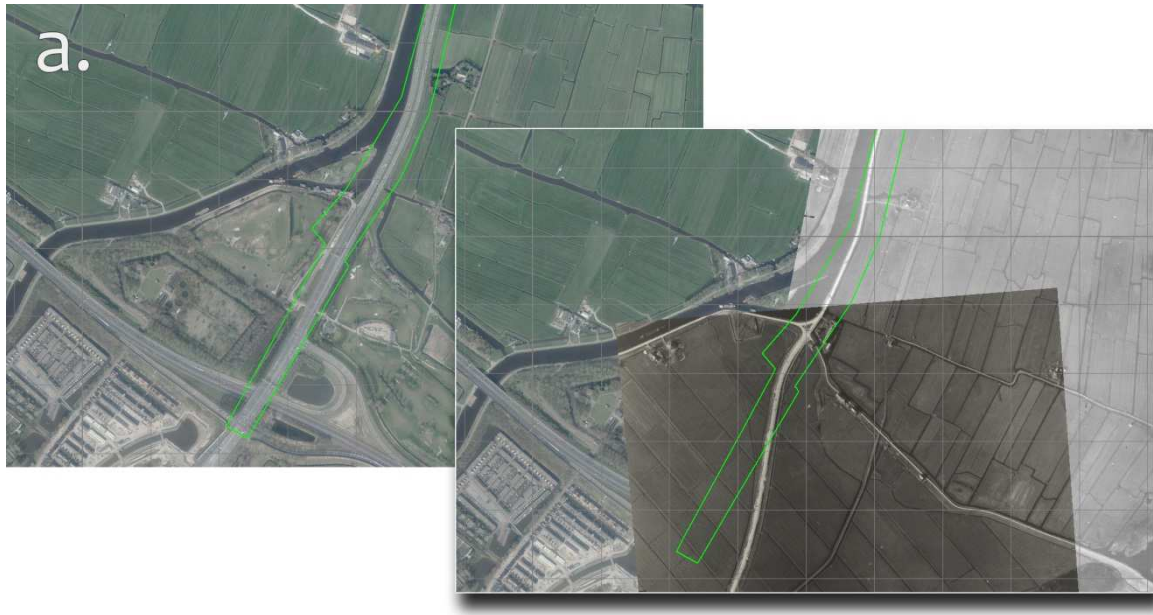
**Kader A**

Onderstaande afbeelding toont kader A. Deze detailuitsnede toont ingrijpende bodemroering ter plaatse van de zuidzijde van het projectgebied.

**Figuur 46.** Kader A, ten tijde van de Tweede Wereldoorlog (links) en in 2015 (rechts). Bron satellietbeeld: World Imagery.

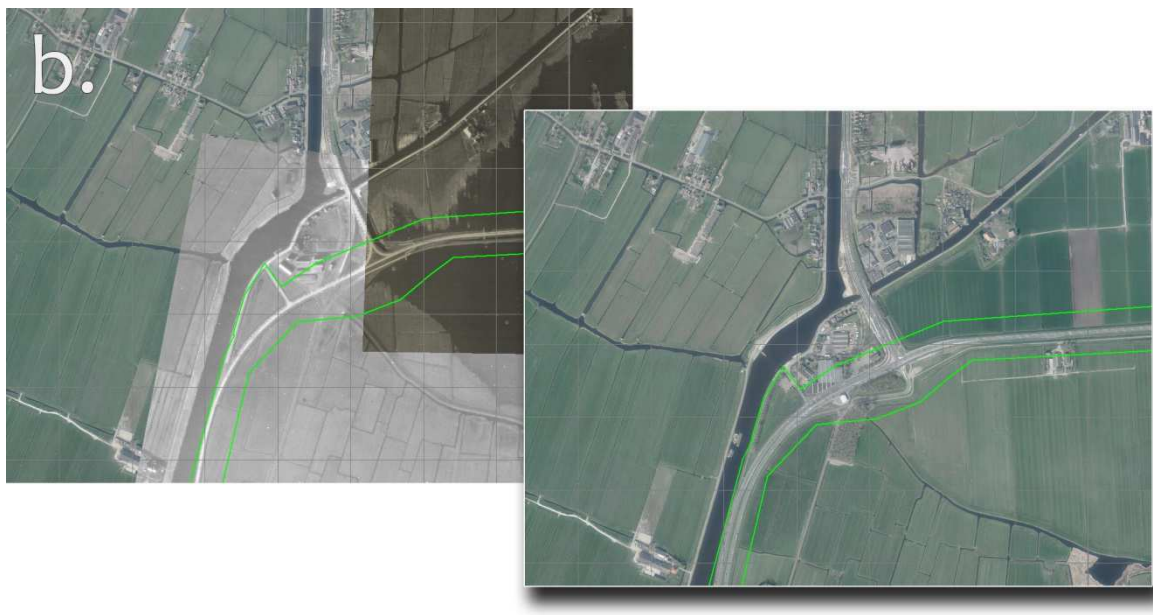
**Kader B**

Onderstaande afbeelding toont kader B. Deze detailuitsnede toont Het Schouw, waar sinds 1945 de hoeveelheid bebouwing is toegenomen.

**Figuur 47.** Kader B, ten tijde van de Tweede Wereldoorlog (links) en in 2015 (rechts). Bron satellietbeeld: World Imagery.

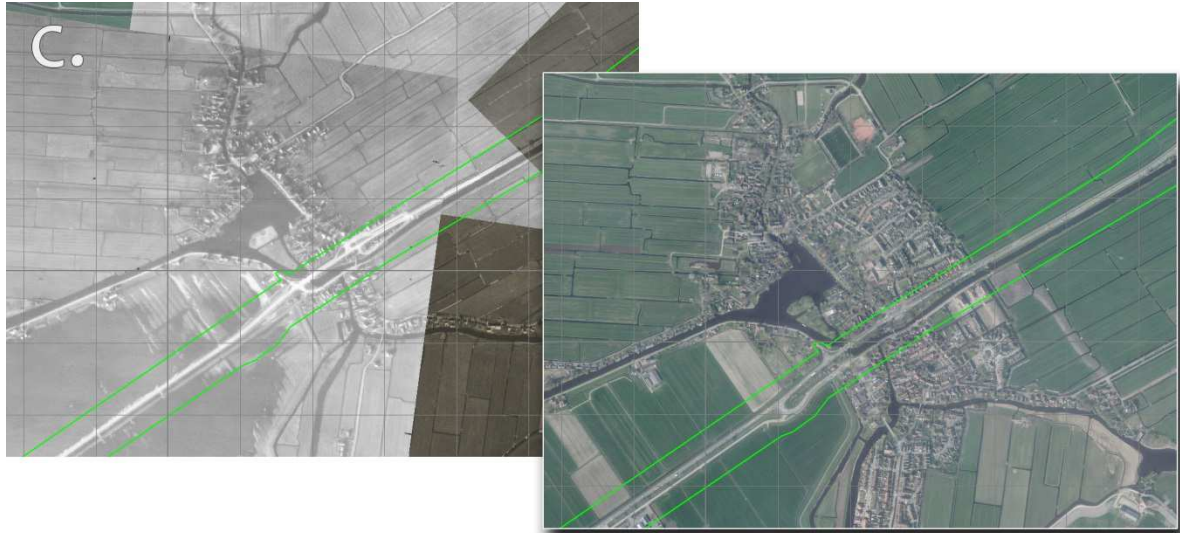
### Kader C

Onderstaande afbeelding toont kader C. Op deze detailuitsnede is goed te zien dat Broek in Waterland behoorlijk is gegroeid, sinds 1945. Er is veel nieuwbouw verrezen, evenals enkele wegen.

**Figuur 48.** Kader C, ten tijde van de Tweede Wereldoorlog (links) en in 2015 (rechts). Bron satellietbeeld: World Imagery.

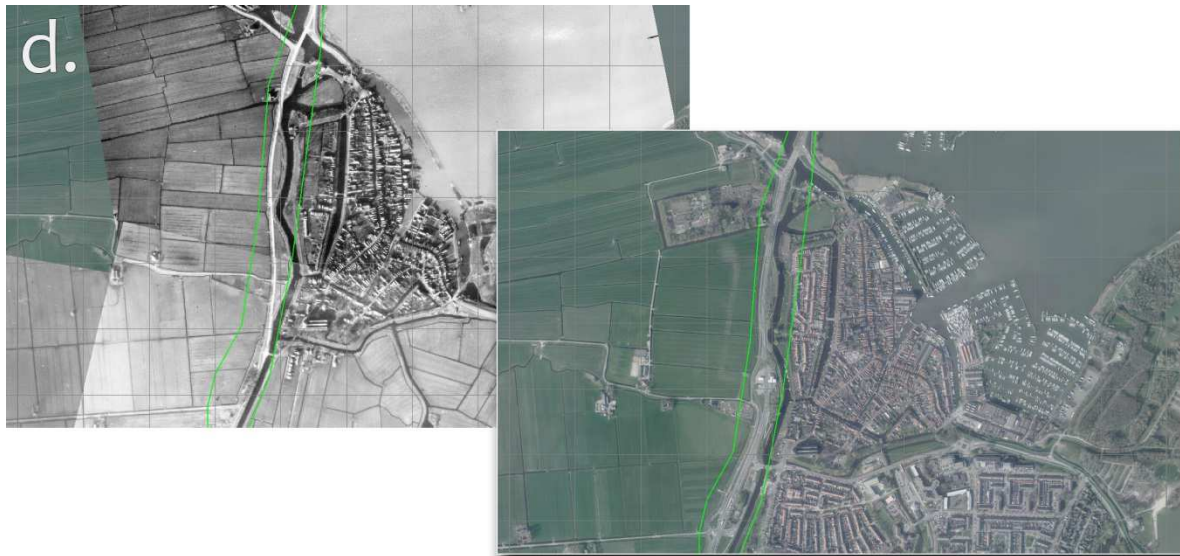
### Kader D

Onderstaande afbeelding toont kader D. Binnen deze deellocatie is relatief ingrijpende bodemroering zichtbaar, voornamelijk bestaande uit de groei van Monnickendam: er verrezen vele nieuwe panden, evenals een uitbreiding van de haven.

**Figuur 49.** Kader D, ten tijde van de Tweede Wereldoorlog (links) en in 2015 (rechts). Bron satellietbeeld: World Imagery.

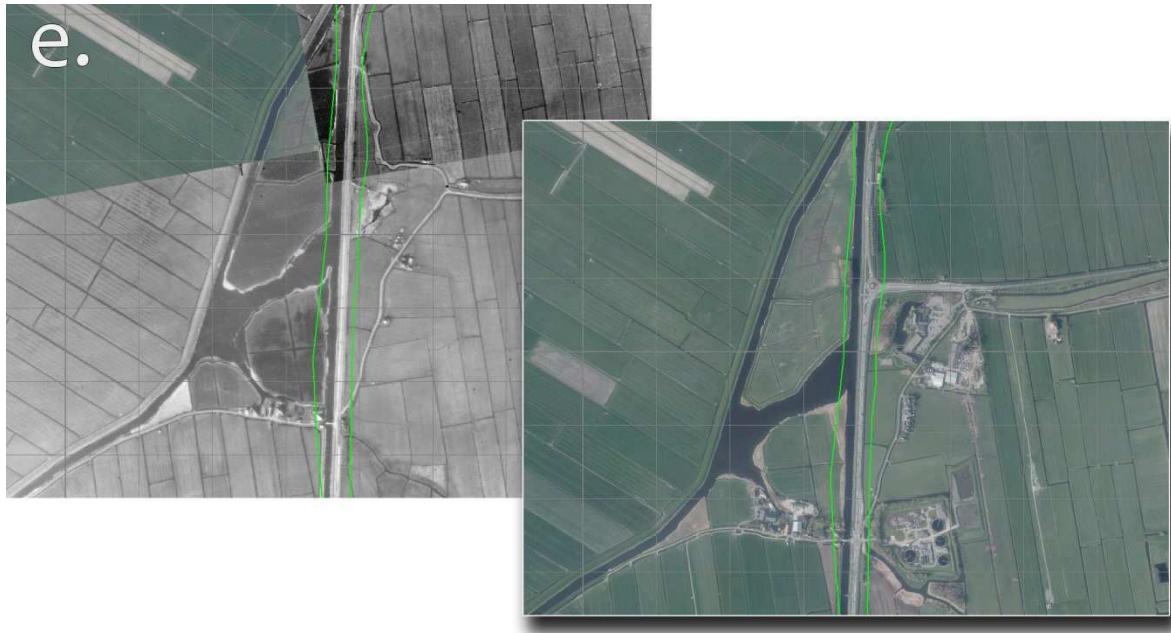
## Kader E

Onderstaande afbeelding toont kader C. Binnen deze deellocatie is rond het projectgebied enige bodemroering zichtbaar, voornamelijk bestaande uit industrie en (woon)bebouwing.

**Figuur 50.** Kader E, ten tijde van de Tweede Wereldoorlog (links) en in 2015 (rechts). Bron satellietbeeld: World Imagery.

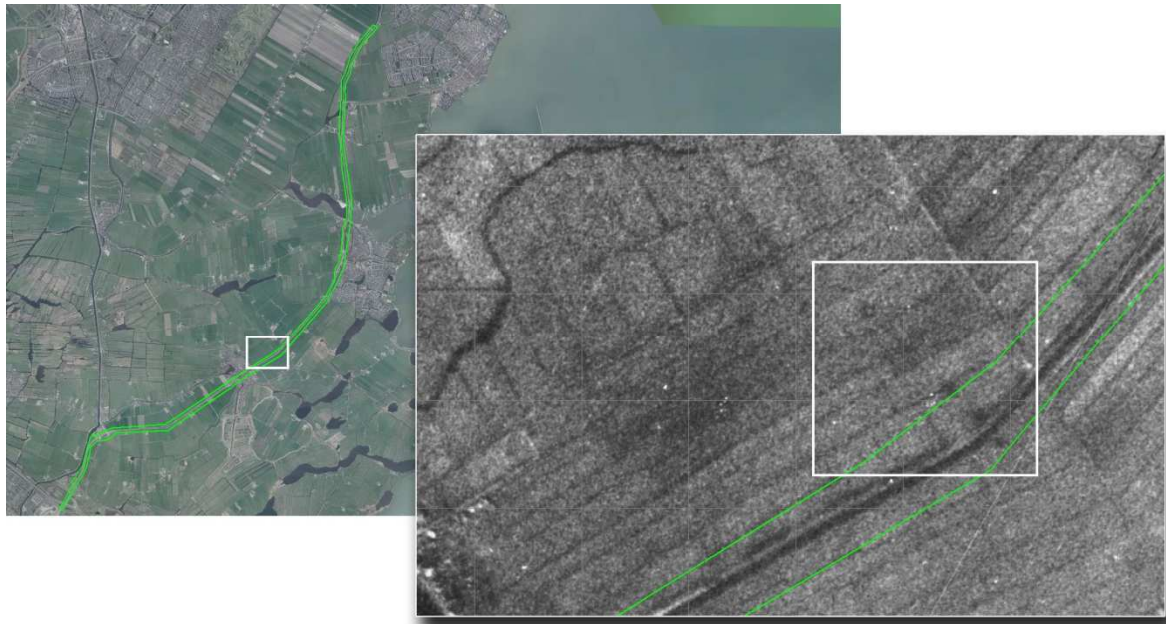
**Figuur 51.** Verstoringen op de luchtfoto uit 1940. Bron satellietbeeld: World Imagery.

Bovenstaande afbeelding toont een patroon van donkere vlekken, mogelijk kraters van afwerpmunitie. De matige kwaliteit van de luchtfoto, heeft als consequentie dat er niet met zekerheid kan worden gesteld dat boven getoonde verstoringen zijn veroorzaakt door bommen in de nacht van 7/8 oktober 1940. Het komt er kortom op neer, dat er op basis van de analyse van literatuur/archiefstukken en de luchtfoto van 28 oktober 1940, niet met zekerheid kan worden gesteld waar de bommen in de nacht van 7 op 8 oktober 1940 neerkwamen. Bij gebrek aan bronnenmateriaal, kan een bezoek aan de locatie en een gesprek met mogelijke ooggetuigen, uitsluitel bieden. Om deze reden hebben twee historici van BeoBOM op 8 oktober 2015 Broek in Waterland bezocht en daar met meerdere inwoners van het dorp gepraat. De resultaten van dit locatiebezoek, zijn opgenomen in dit vooronderzoek en volgen na onderstaande paragraaf.

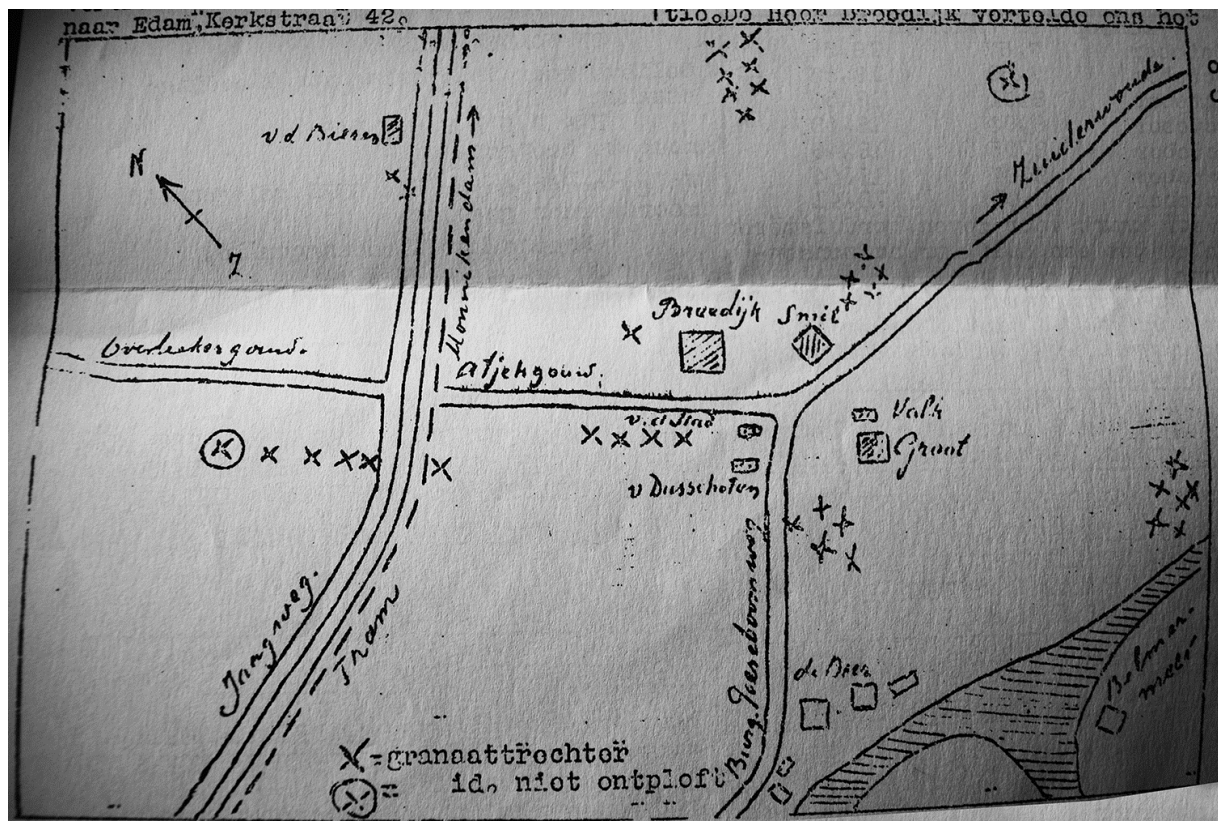
**Figuur 57.** Het betreffende kaartje, met daarop de inslagen rond Broek in Waterland. Bron: collectie de heer Beunders.

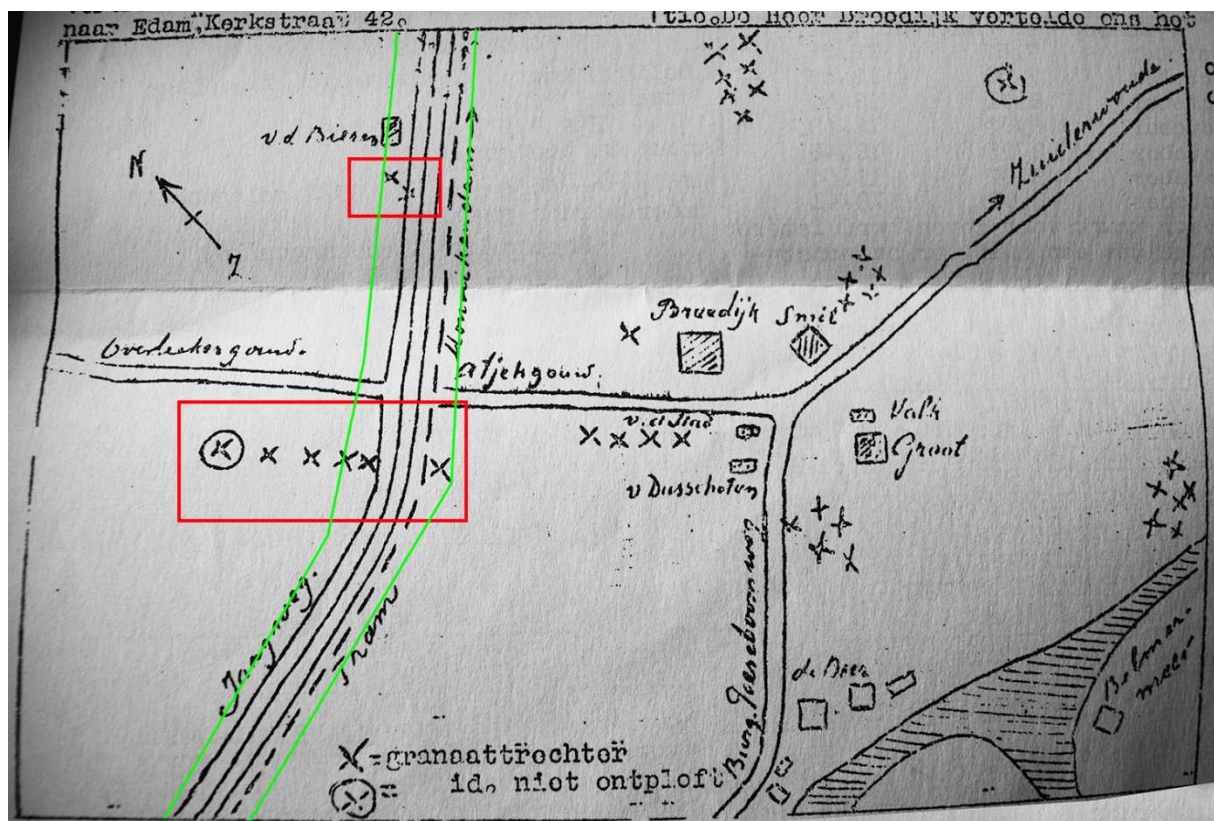
**Figuur 59.** Het kaartje, met daarop het huidige projectgebied (indicatief) en de twee rode kaders waarin relevante inslagen te zien zijn.

Boven getoond kaartje, laat zien dat het huidige projectgebied op twee plaatsen is getroffen door afwerpmunitie. Het kaartje toont twee niet-ontplofte bommen, wat overeenkomt met het geschrevene in de krantenartikelen. Ook liggen deze blindgangers, zoals beschreven, links van de Jaagweg en links van de Peereboomweg. Het is mogelijk dat het artikel op dit kaartje is geba-

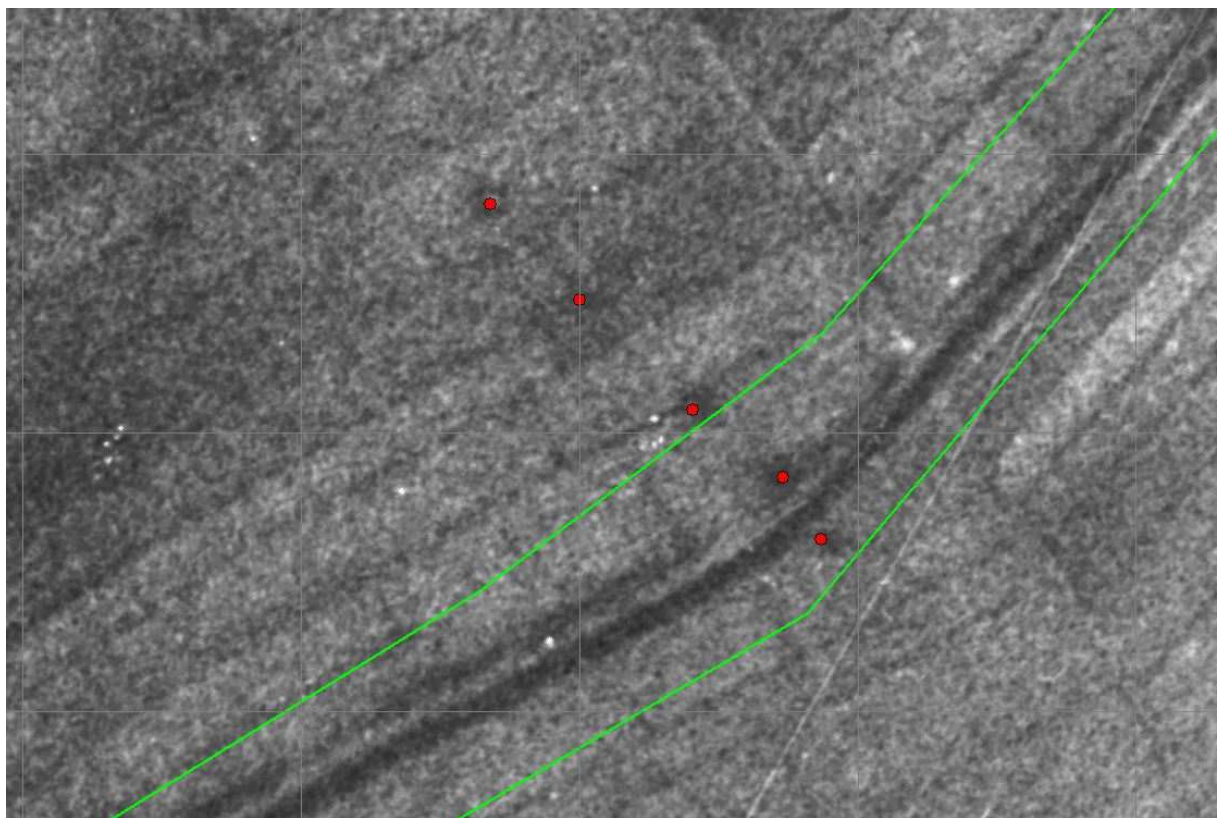
**Figuur 60.** Gesignaleerde kraters op de luchtfoto van 28 oktober 1940.

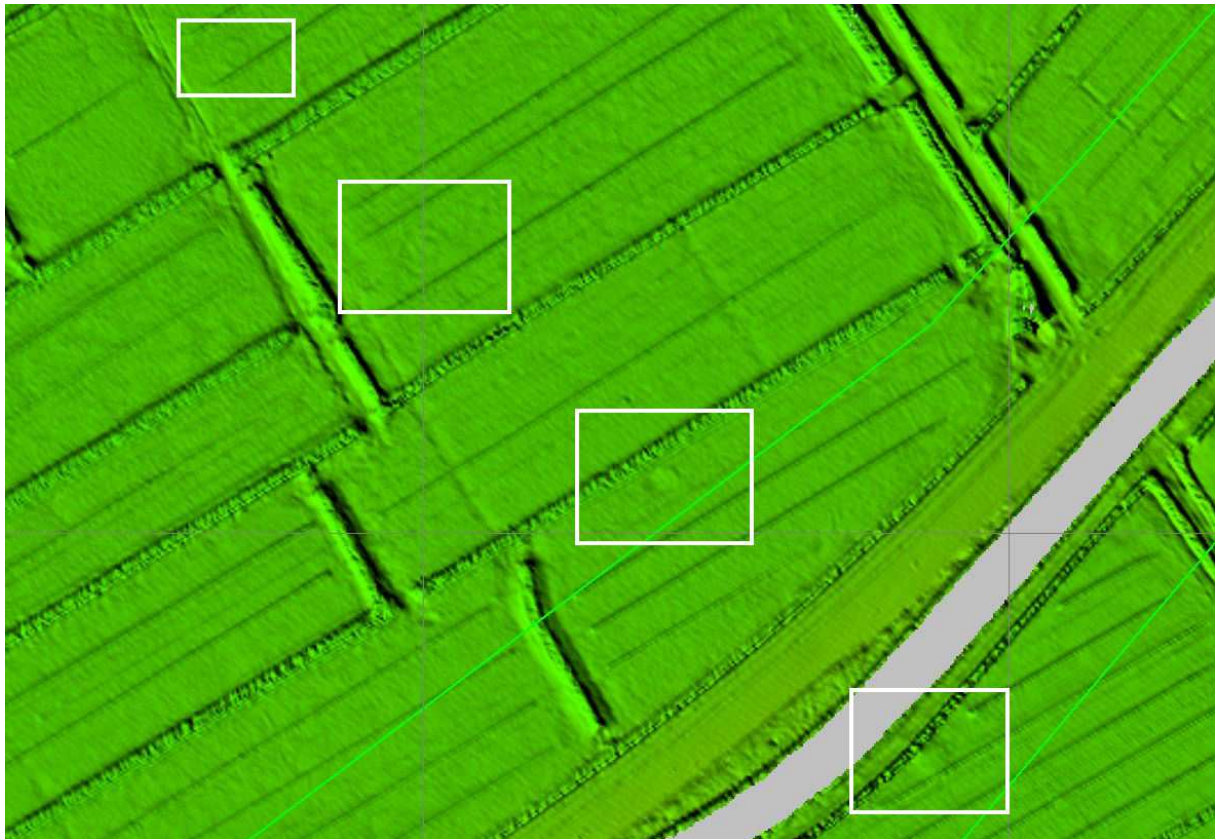
**Figuur 61.** De locatie van de kraters, weergegeven door middel van LIDAR. Er zijn duidelijke kraters zichtbaar. Bron: Pdok.

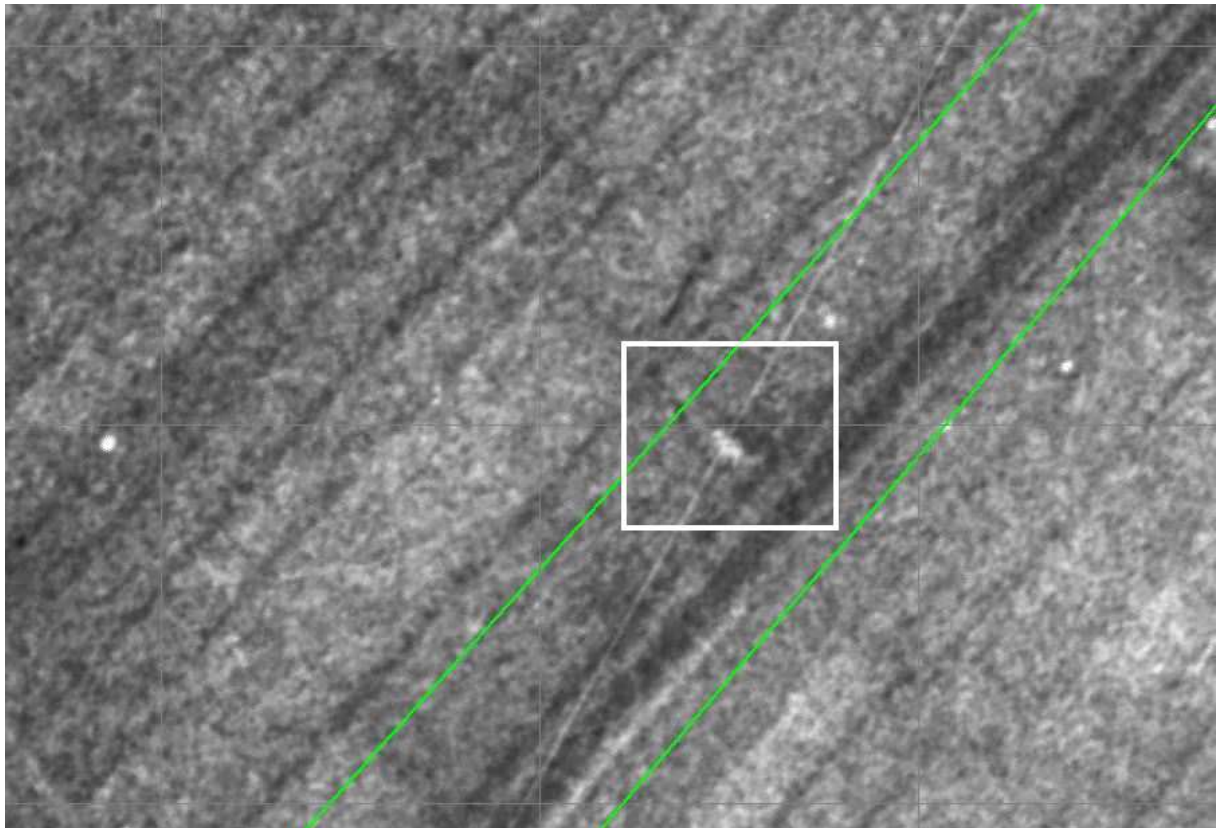
**Figuur 62.** De locatie van de noordelijke twee kraters, bij het huis van VD Biezen. Hier zijn vage verstoringen zichtbaar.

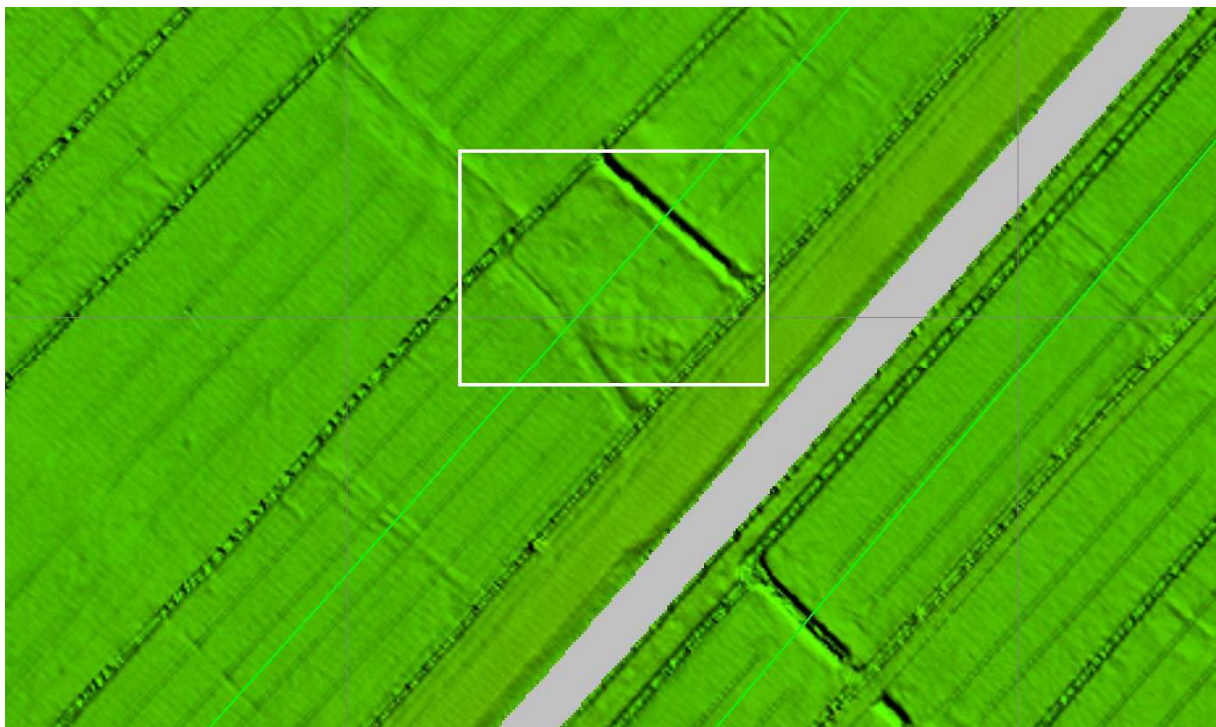
**Figuur 63.** De locatie van het pand, weergegeven door middel van LIDAR. Er zijn hier geen duidelijke kraters meer zichtbaar ten gevolge van bodemroering. De plek van de boerderij is nog wel zichtbaar. Bron: Pdok.

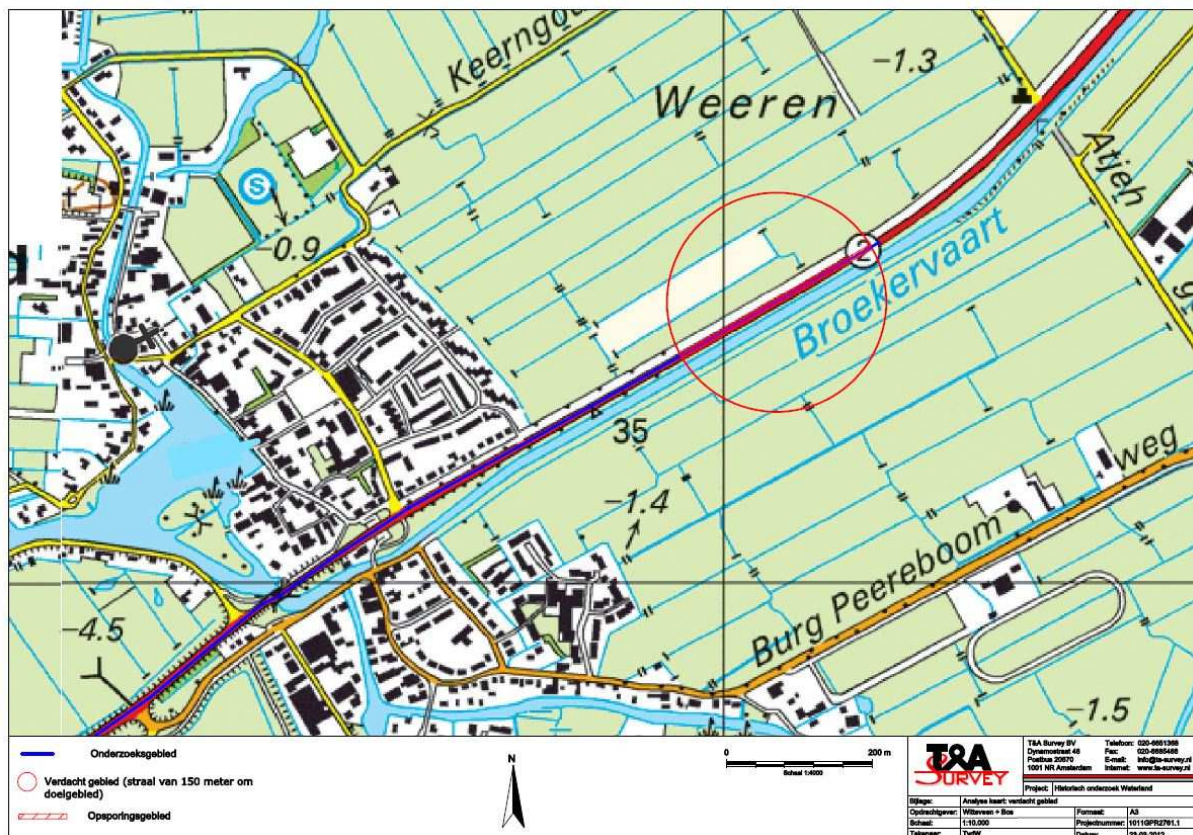
op afwerpmunitie: onbekend kaliber, geallieerd, met een hoeveelheid van maximaal 1. Het opsporingsgebied wordt gevormd door een veiligheidsstraal van 150 meter, km 35.000 – km 35.250. Het overige gebied is onverdacht.<sup>41</sup>

Figuur 64. Uitsnede van de bodembelastingkaart, behorende bij vooronderzoek 1011GPR2761.1.

T&A Survey stelt dat het 'epicentrum' van het bombardement, op 500 meter buiten Broek in Waterland ligt, om precies te zijn bij km 35.000 – km 35.250. Hier heeft T&A Survey een buffer van 150 meter rondom getrokken, wat vervolgens het verdachte gebied vormt. Dit gebied is verdacht op geallieerde afwerpmunitie, van onbekend kaliber en met een maximaal aan te treffen hoeveelheid CE van 1 stuks. BeoBOM wijkt af van deze conclusie, om de volgende redenen:

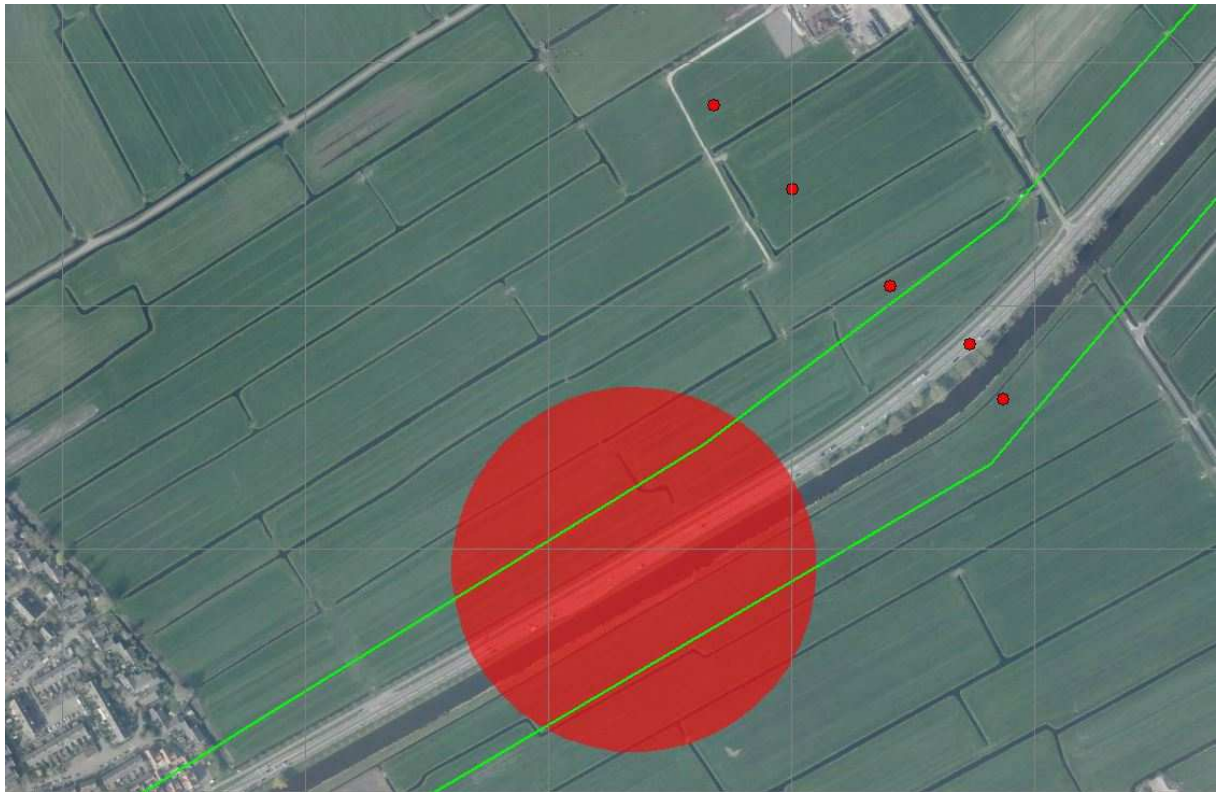
**Figuur 65.** Het verdachte gebied afwerpmunitie zoals gedefinieerd in het vooronderzoek van T&A Survey (in rood). De rode stippen staan voor de exacte locaties van inslagen.

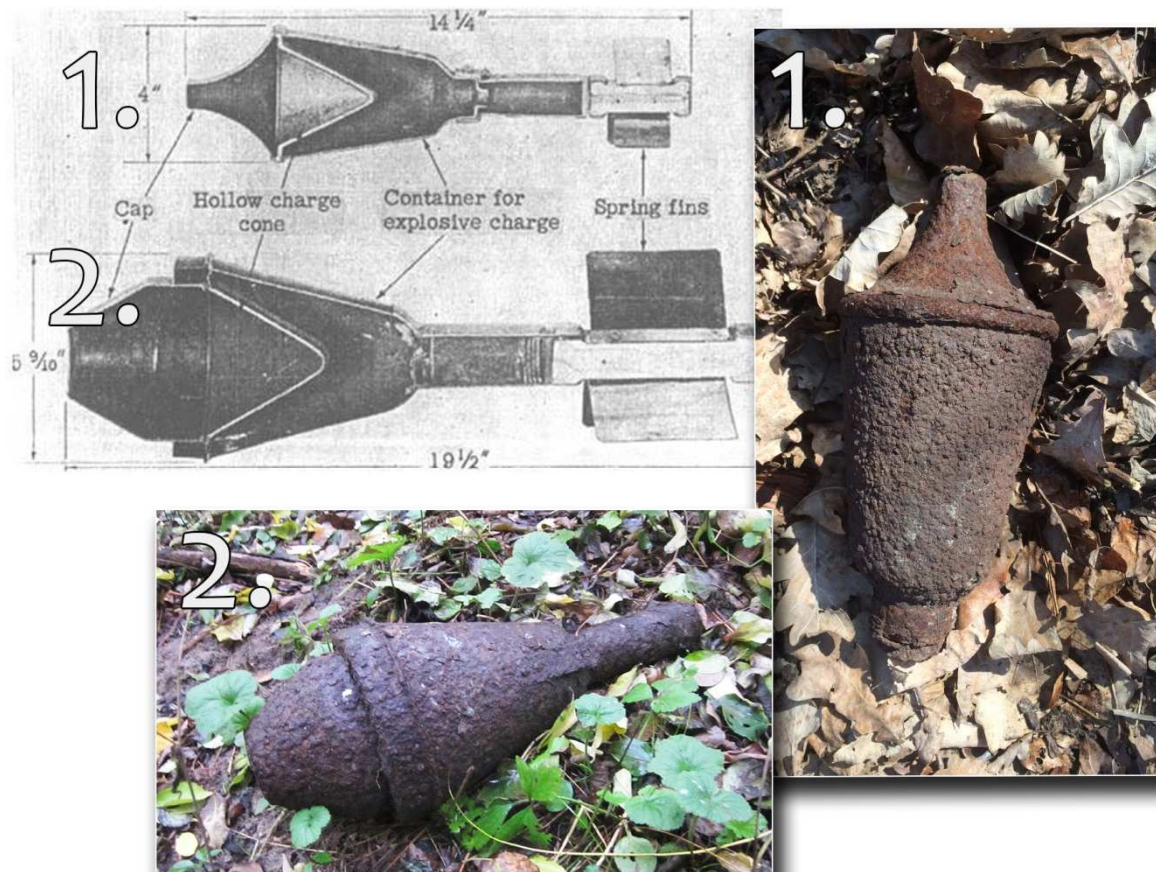
**Figuur 66.** Een voorbeeld van munitie voor granaatwerpers, in dit geval Duitse Panzerfäuste. Bron afbeeldingen: eigen fotocollectie © BeoBOM. Bron foto doorsneden: wikipedia.org.

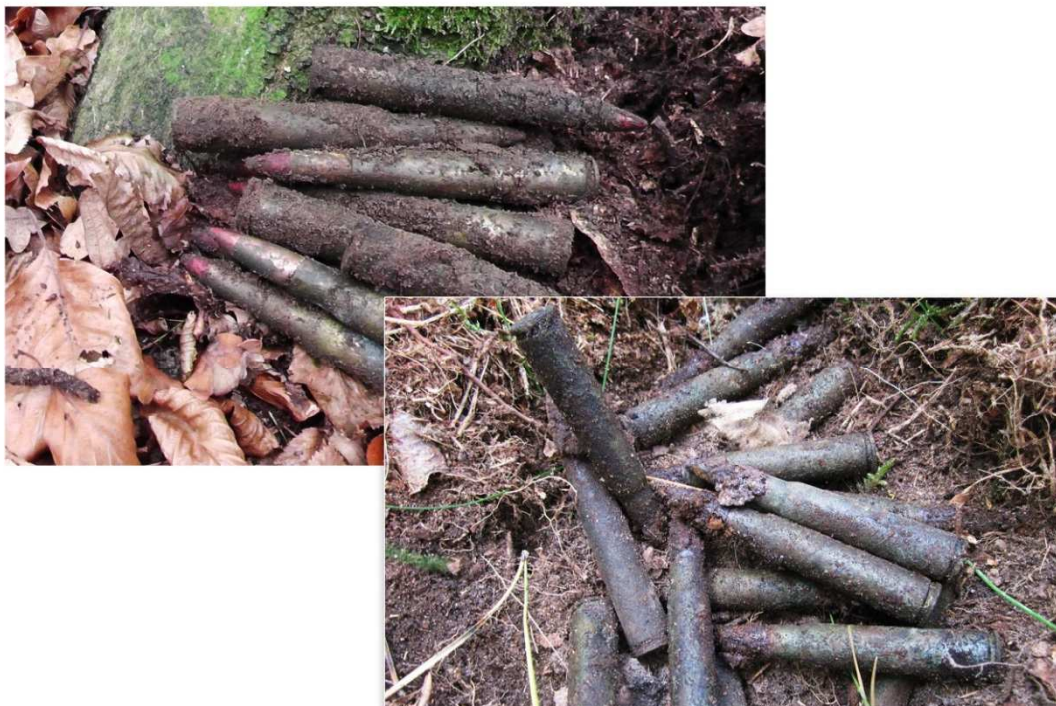
**Figuur 67.** Een voorbeeld van klein-kaliber munitie, in dit geval Amerikaanse .50 patronen (links) en Duitse 7.92x52 mm patronen (rechts), welke elders werden aangetroffen door de opruimingsdiensten. Bron afbeeldingen: eigen fotocollectie © BeoBOM.

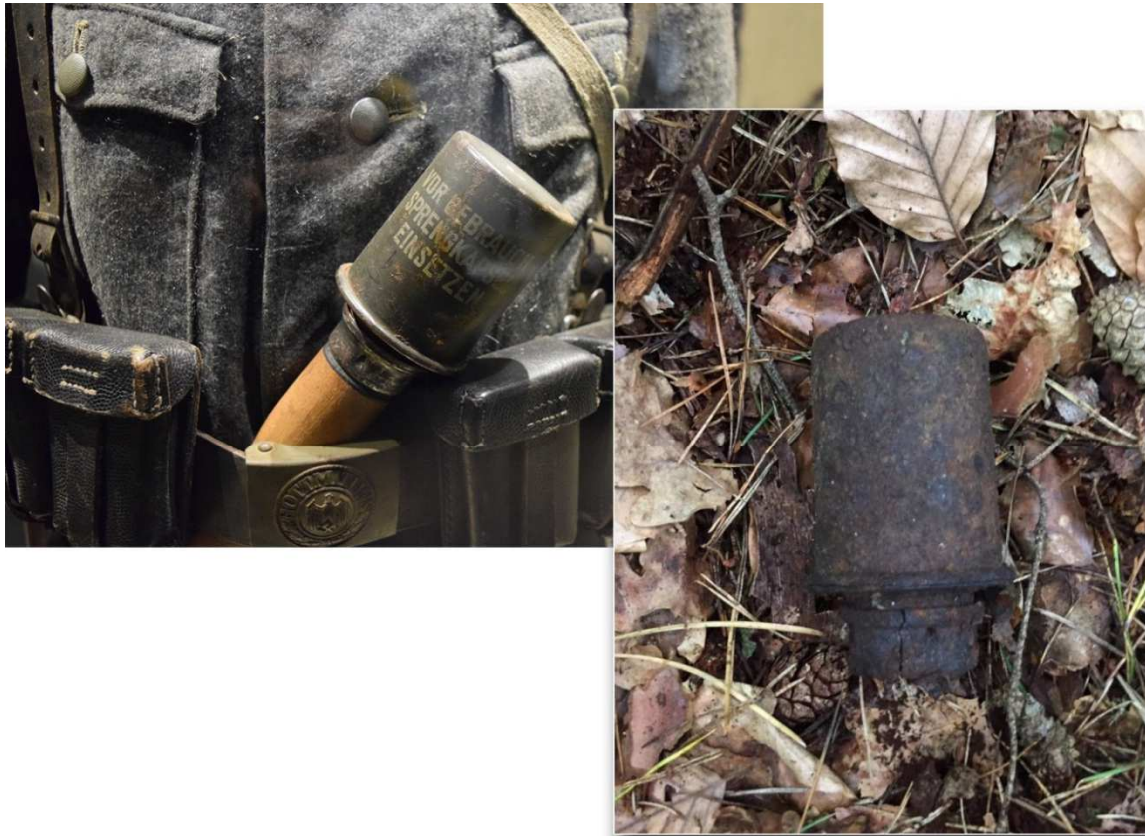
**Figuur 68.** Een voorbeeld van een Duitse steelhandgranaat, in nieuwstaat (links) en een exemplaar dat kortgeleden werd aangetroffen door de opruimingsdiensten (rechts). Bron afbeeldingen: eigen fotocollectie © BeoBOM.

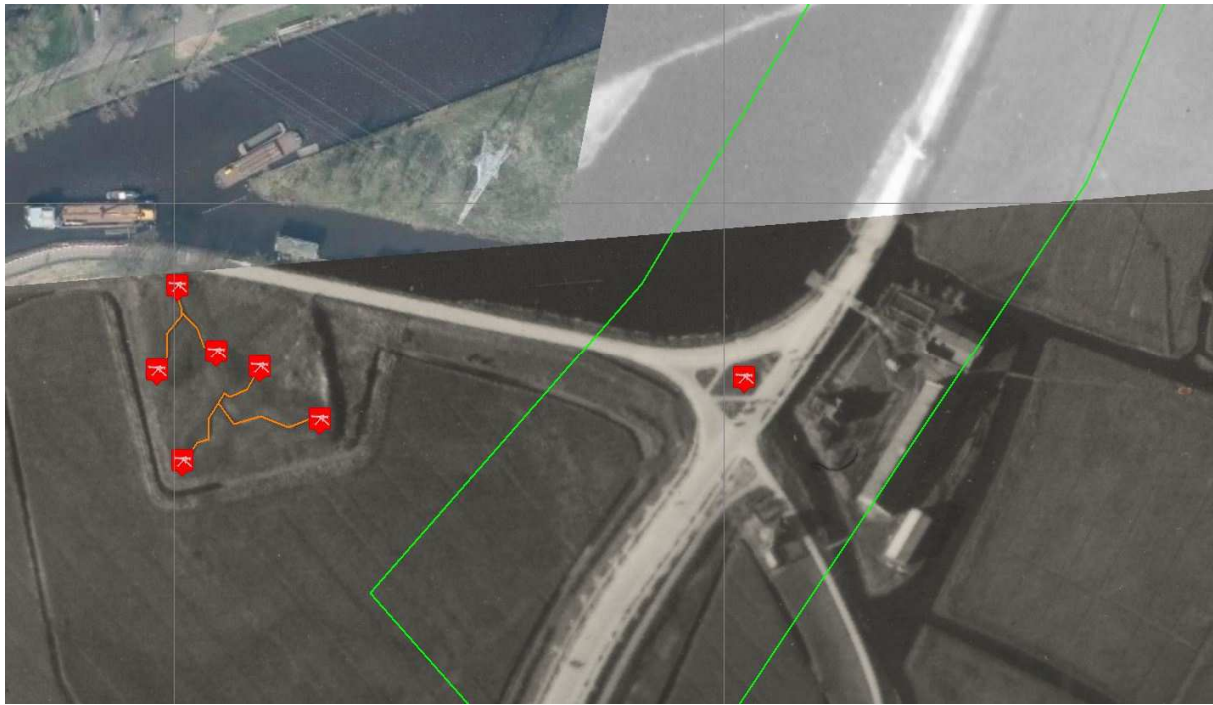
**Figuur 69.** Enkele op de luchtfoto's gesignaleerde wapenopstellingen (rode symbolen) en loopgraven (oranje) in de directe omgeving van het projectgebied. Bron satellietbeeld: World Imagery.

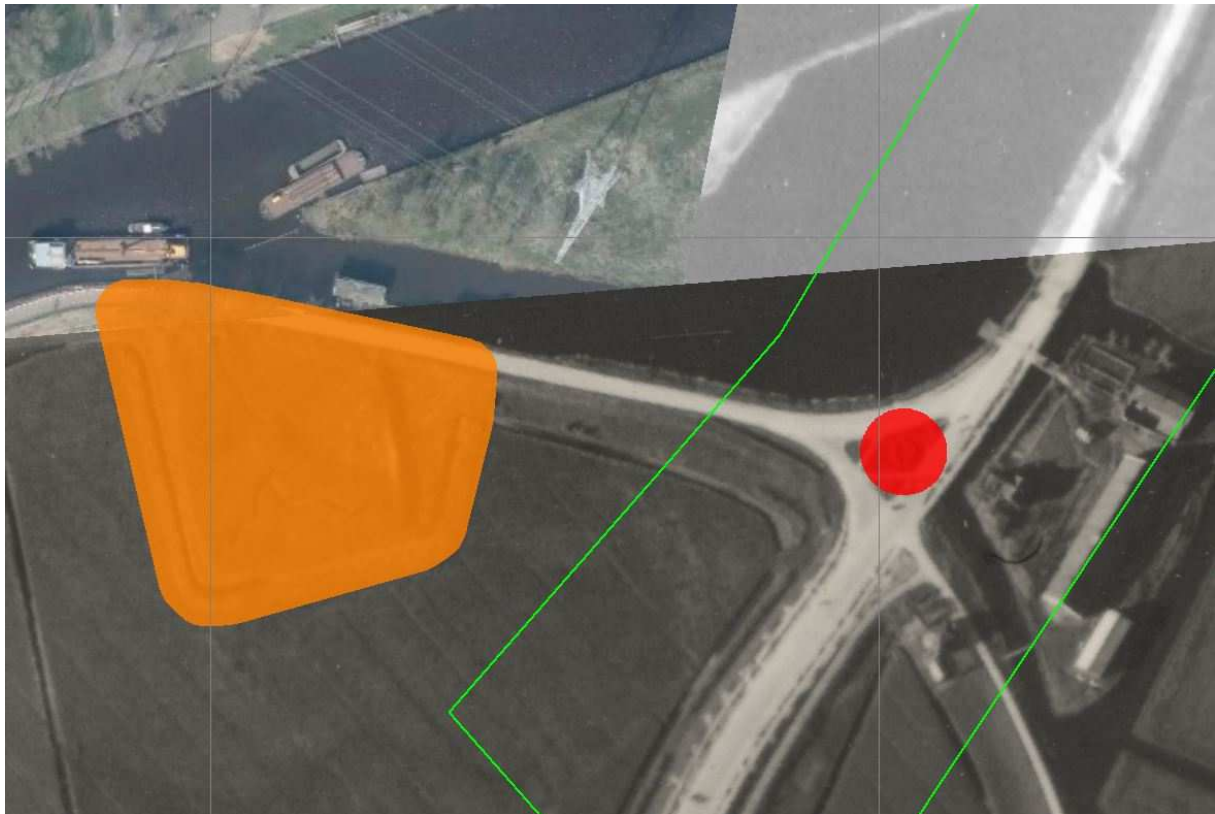
**Figuur 70.** Het op de aanwezigheid van verschoten geschutmunitie verdachte gebied (rood), ter plaatse van deelgebied I. Bron satellietbeeld: World Imagery.

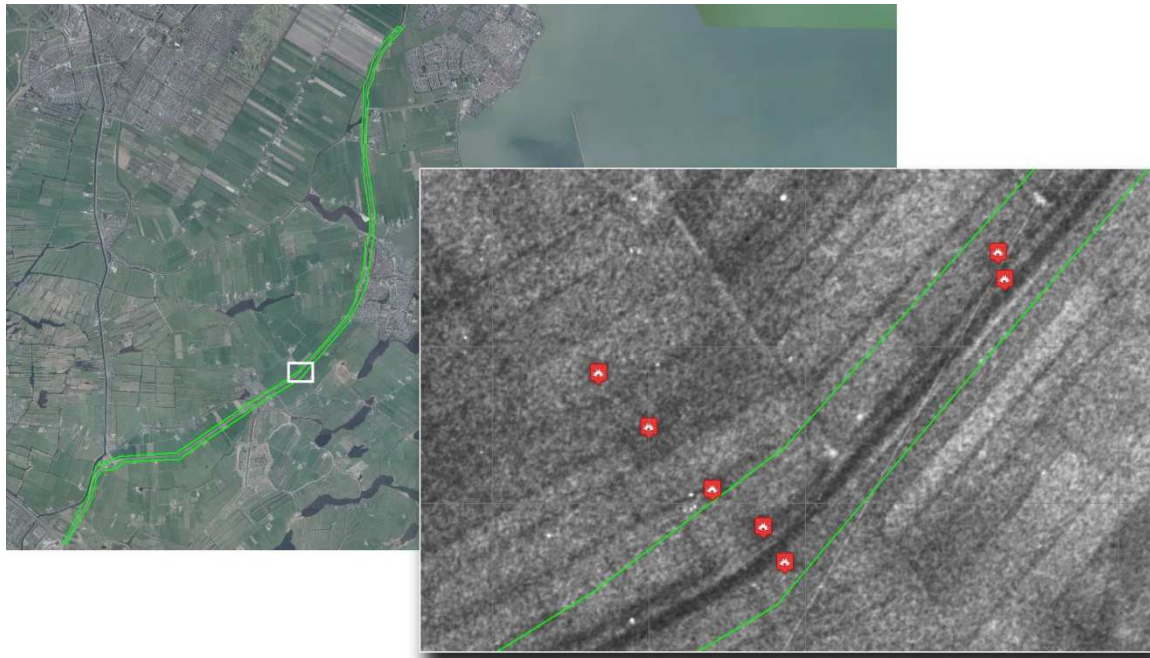
Op basis van het geraadpleegde luchtfotomateriaal, literatuur, LIDAR en ooggetuigen, is vastgesteld dat het projectgebied voor een gedeelte verdacht is op de aanwezigheid van afwerpmunitie. Met behulp van een kaart uit het archief van de heer Beunder, is grotendeels bekend waar de bommen op 7/8 oktober 1940 neerkwamen. Volgens deze kaart, was er sprake van twee blindgangers, welke beide buiten het huidige projectgebied zouden hebben gelegen. Omdat het niet uitgesloten kan worden dat er destijds blindgangers zijn gemist, moet er rekening gehouden worden met de mogelijke aanwezigheid van CE binnen het projectgebied. Onderstaande afbeelding toont de locaties van inslagen van afwerpmunitie ter plaatse van het projectgebied, welke leiden tot een verdacht gebied en een opsporingsgebied.

**Figuur 71.** De twee locaties waar zich bomkraters bevonden. Bron satellietbeeld: World Imagery.

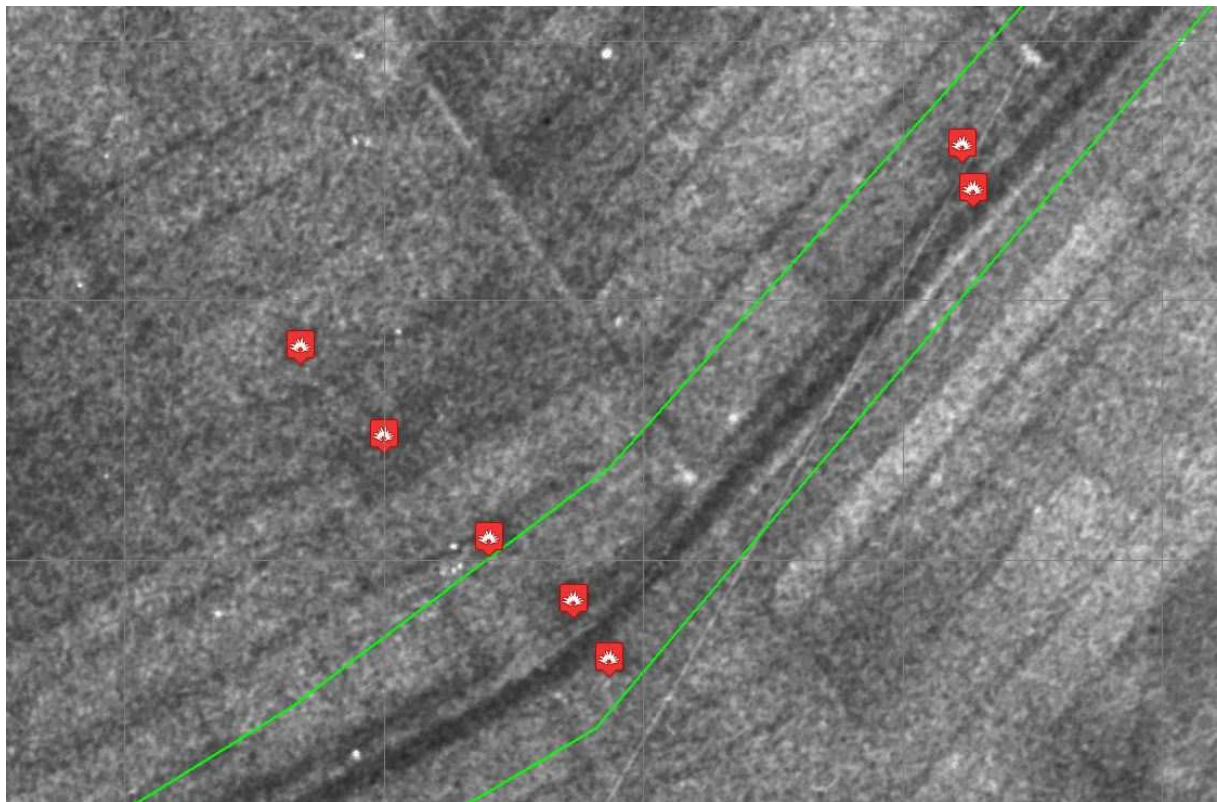
**Figuur 72.** De twee locaties waar zich bomkraters bevonden.
