### Vooronderzoek Conventionele Explosieven N247

projectnummer 0402663  
definitief revisie V1.0 D  
12 juli 2018

Provincie Noord-Holland  
Postbus 3007  
2001 DA Haarlem

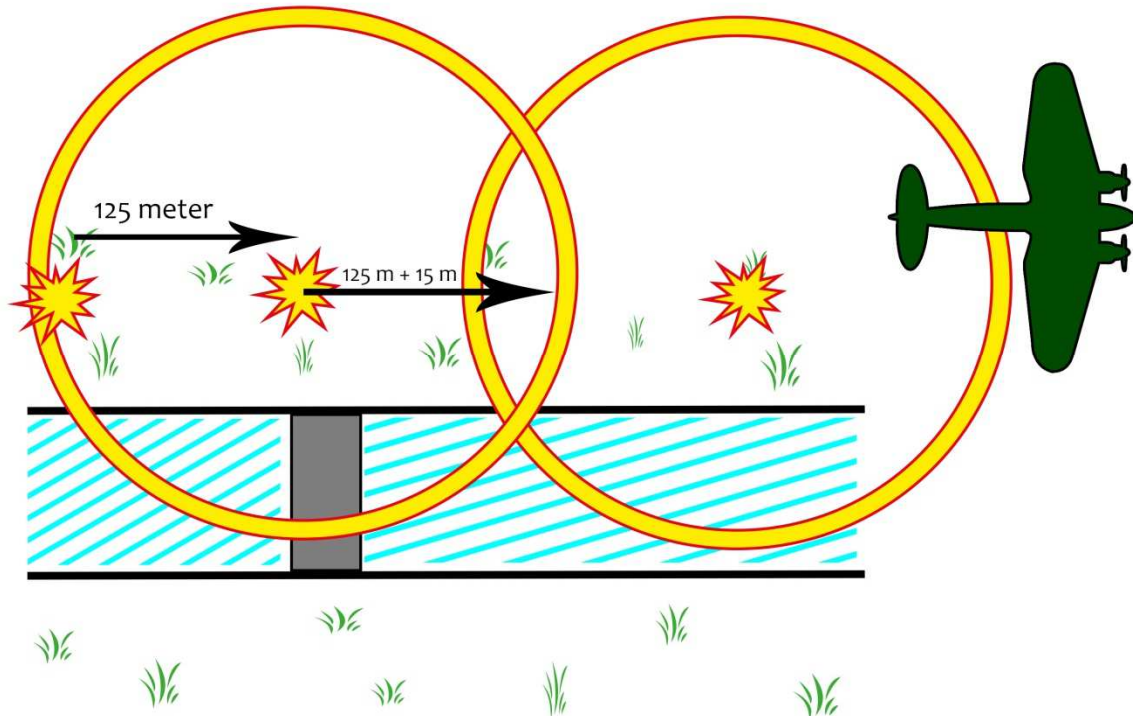
Op basis van een analyse van het inslagenpatroon wordt de maximale afstand tussen twee opeenvolgende inslagen binnen een inslagpatroon bepaald. Het verdachte gebied wordt afgebakend door deze afstand te projecteren op de buitenste inslagen van het inslagenpatroon. Dat is exclusief de eventuele horizontale verplaatsing van de buitenste blindganger binnen het inslagenpatroon.<sup>44</sup>

**Figuur 73.** Wanneer een inslagenpatroon bekend is en wanneer de mogelijkheid bestaat dat er inslagen ‘missen’, kan een verdacht gebied als volgt worden afgebakend: in deze figuur is de afstand tussen de eerste twee inslagen 125 meter. Met inachtneming van een maximale horizontale verplaatsing van 15 meter, kan er rond de bekende inslagen een verdacht gebied van  $125\text{m} + 15\text{m} = 140\text{m}$  worden afgebakend. Binnen dit gebied zou de mogelijk missende bom moeten liggen.

In dit geval is de maximale afstand tussen twee opvolgende kraters, 113 meter. Hier zou dan een buffer van  $113 + 15$  meter rond de kraters getrokken moeten worden. Wanneer het gesignaleerde inslagenpatroon wordt afgebakend op bovenstaande manier, dan ontstaat het gebied in onderstaande afbeelding.

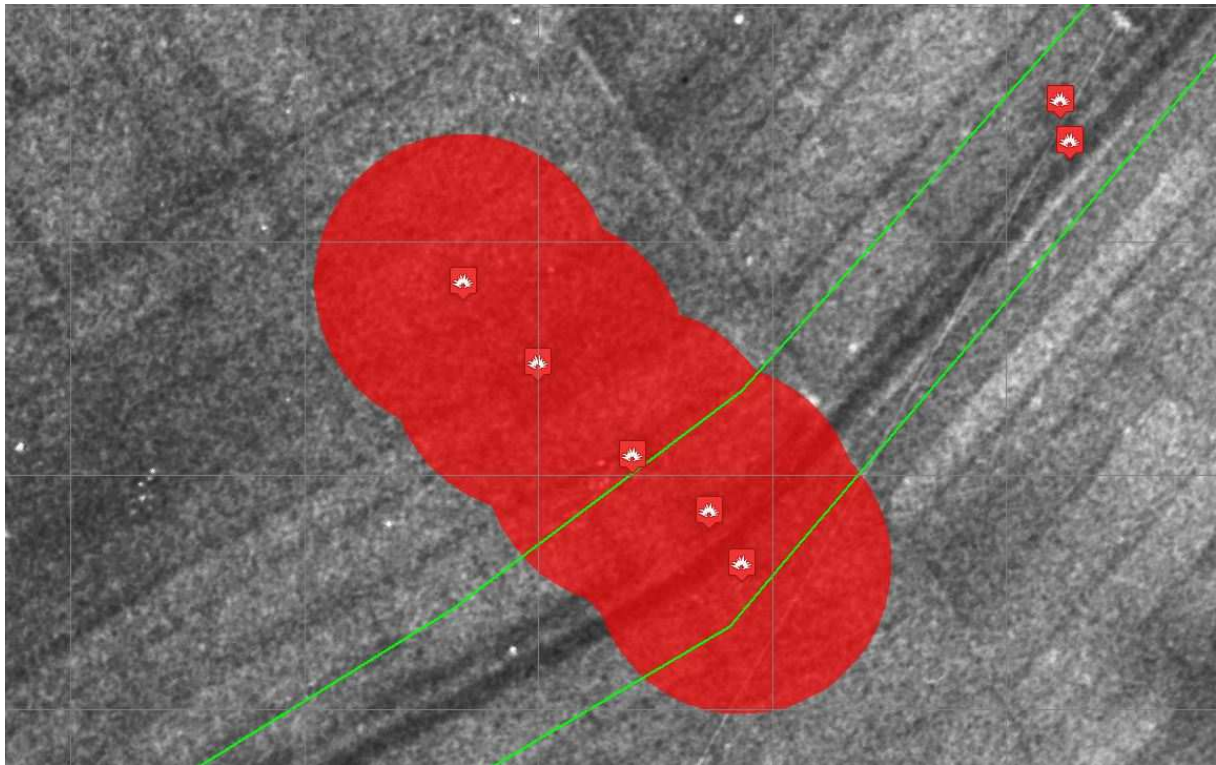
**Figuur 74.** Het verdachte gebied, op basis van kraterpatroonanalyse.

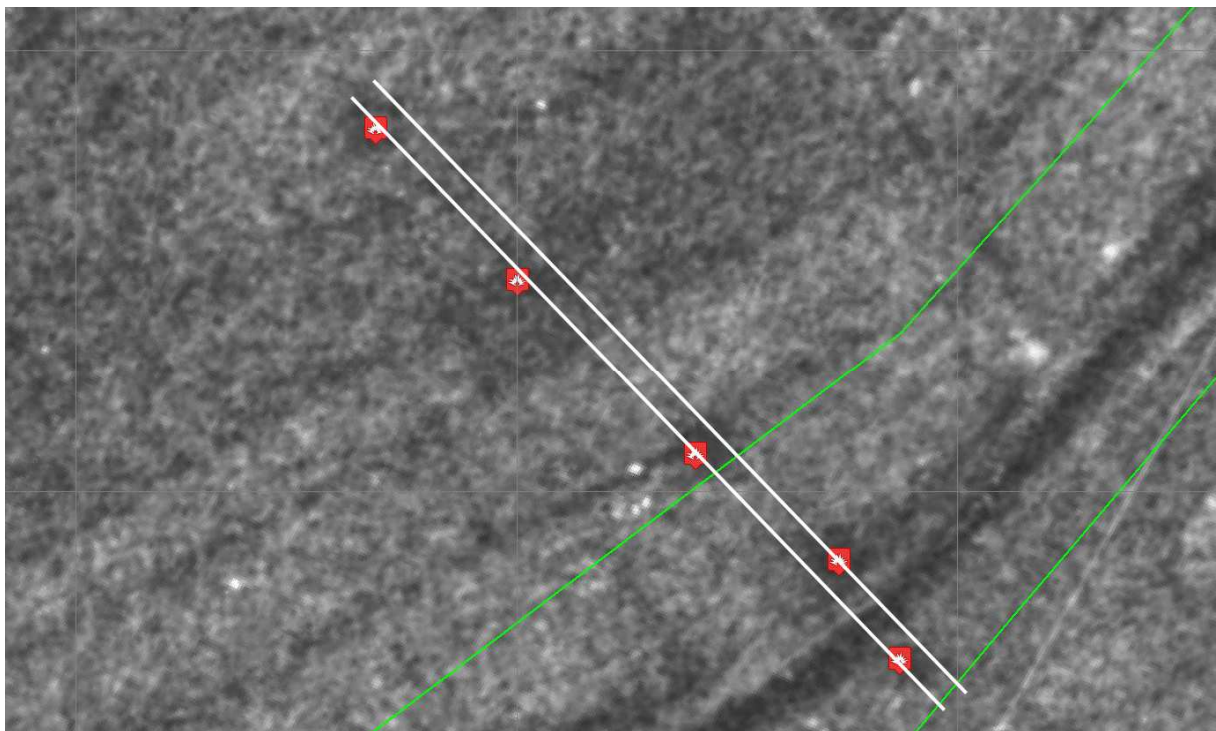
**Figuur 75.** Een lineair patroon, met een breedte van ca. 13 meter.

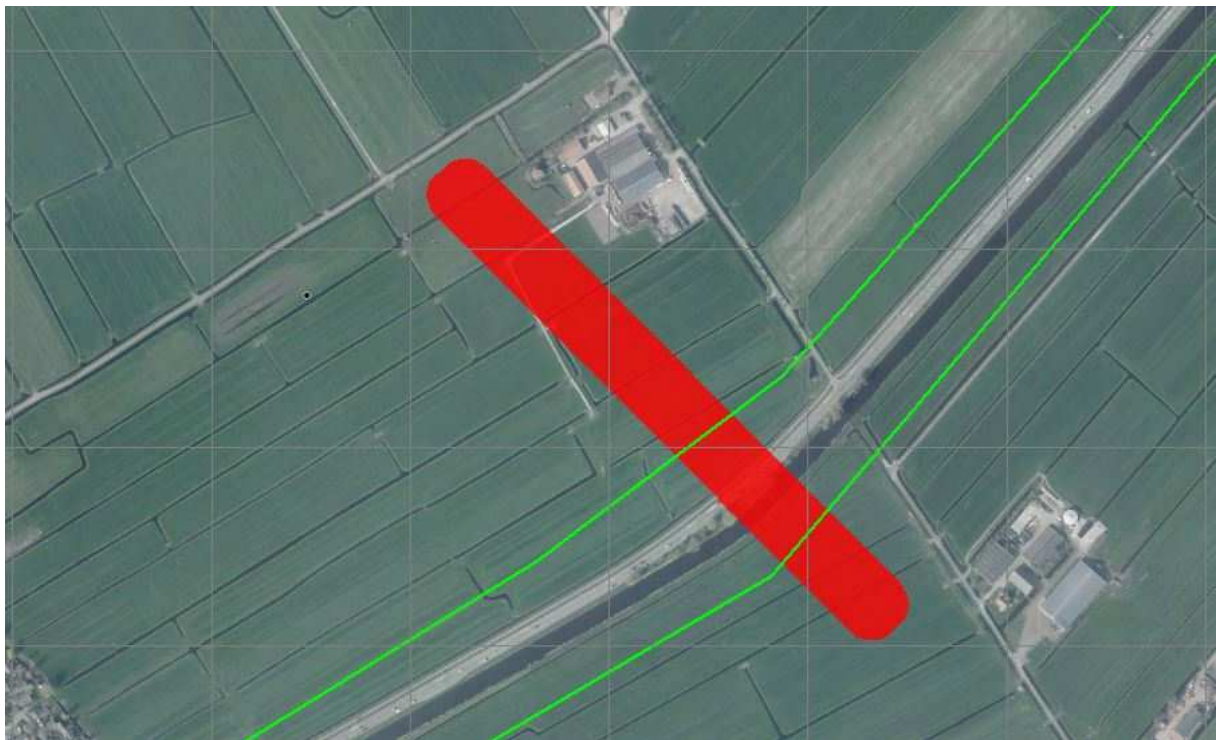
**Figuur 76.** Het definitieve verdachte gebied, op basis van een analyse van het kraterpatroon en een afbakening aan de hand van een lineair patroon met horizontale afwijking. Bron satellietbeeld: World Imagery.

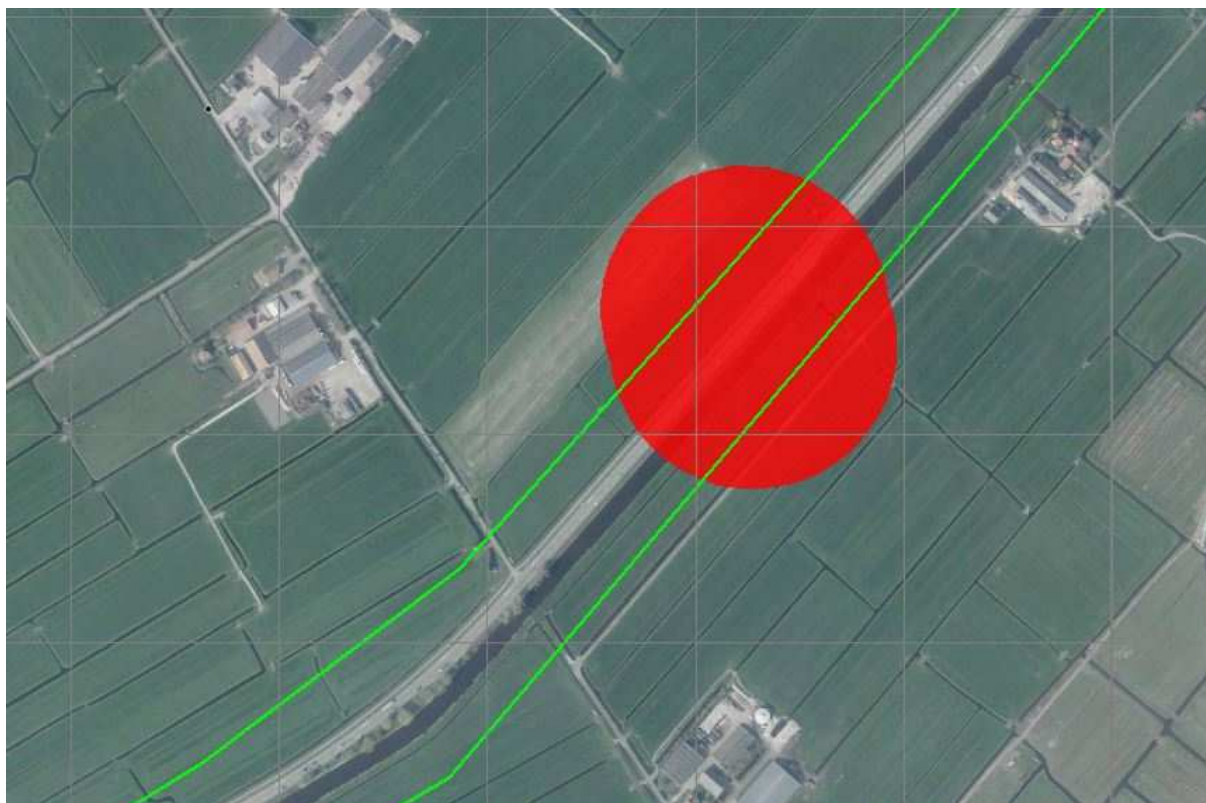
**Figuur 77.** Het verdachte gebied rond de noordelijke twee kraters, op basis van een kraterpatroonanalyse. Bron satellietbeeld: World Imagery.

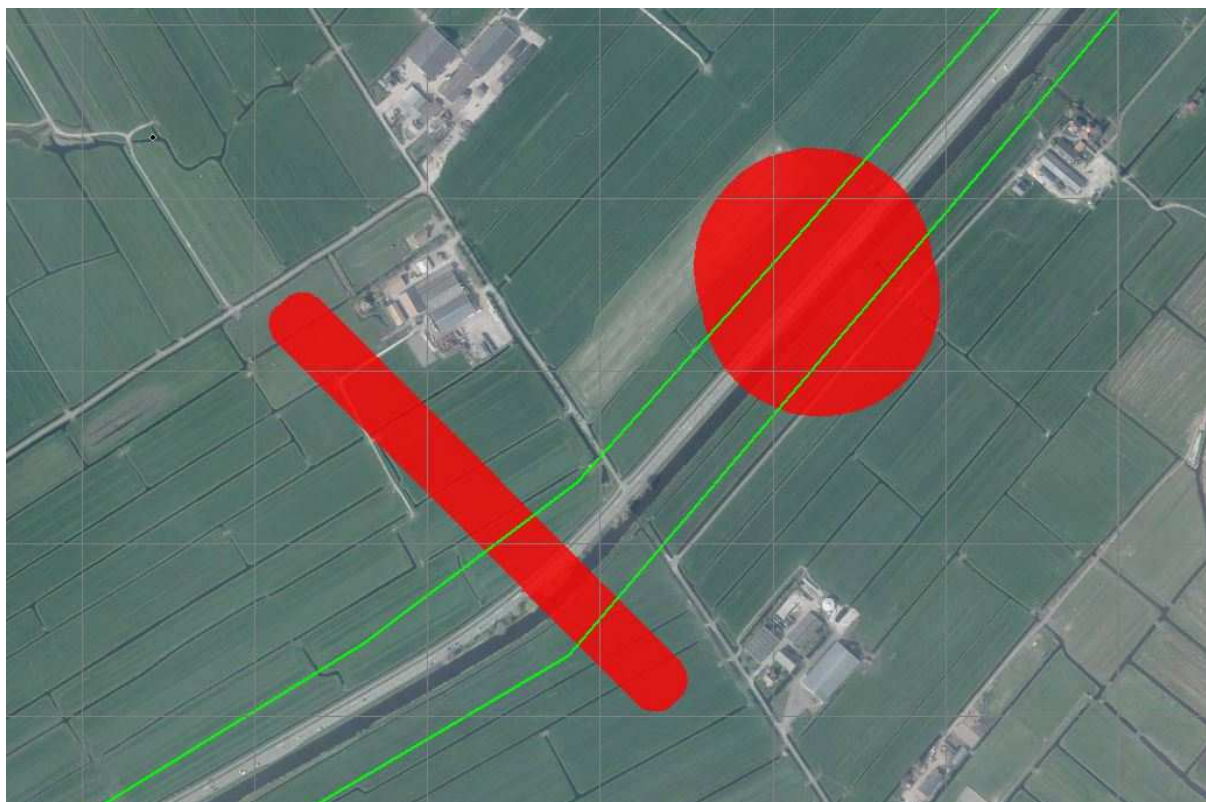
**Figuur 78.** Het geheel van verdachte gebieden afwerpmunitie. Bron satellietbeeld: World Imagery.

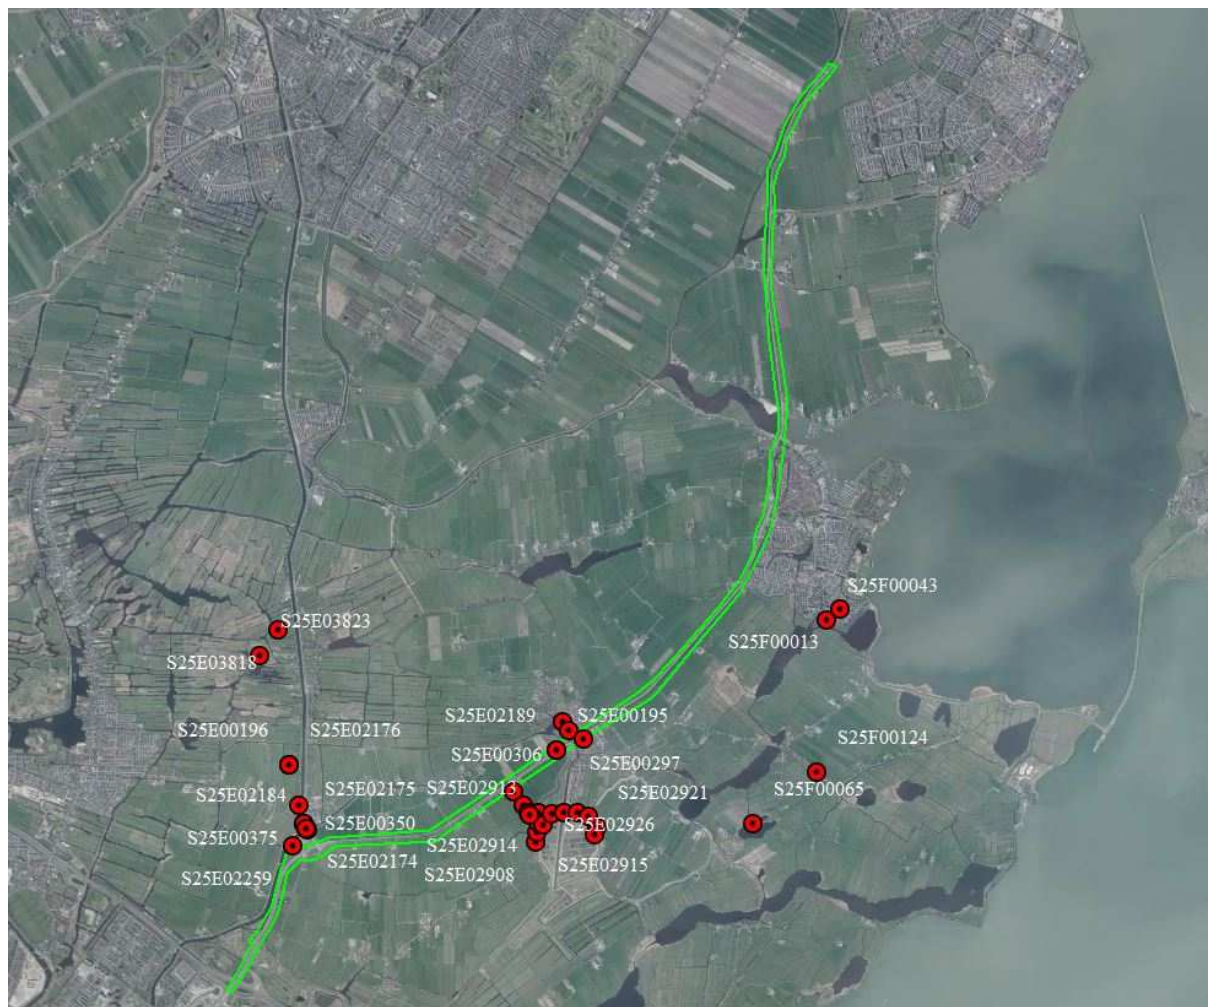
**Figuur 79.** Sonderingen ter plaatse van het projectgebied. Er bleken voor het noordelijke gedeelte, slechts weinig sonderingen beschikbaar.  
Bron: DINOLOket. Bron satellietbeeld: World Imagery.

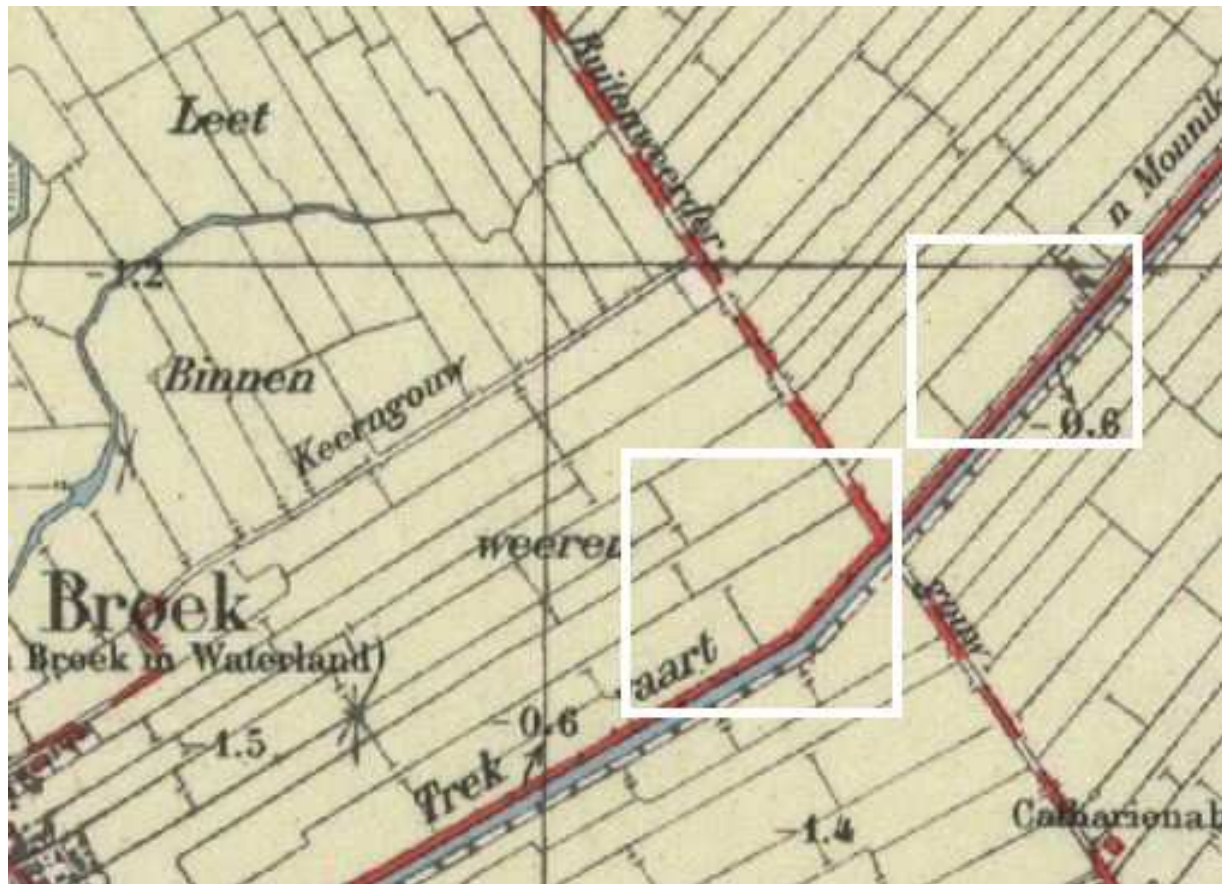
**Figuur 80.** Maaiveldhoogten rond de opsporingsgebieden afwerpmunitie (indicatief binnen witte kaders). Bron: watwaswaar.nl.

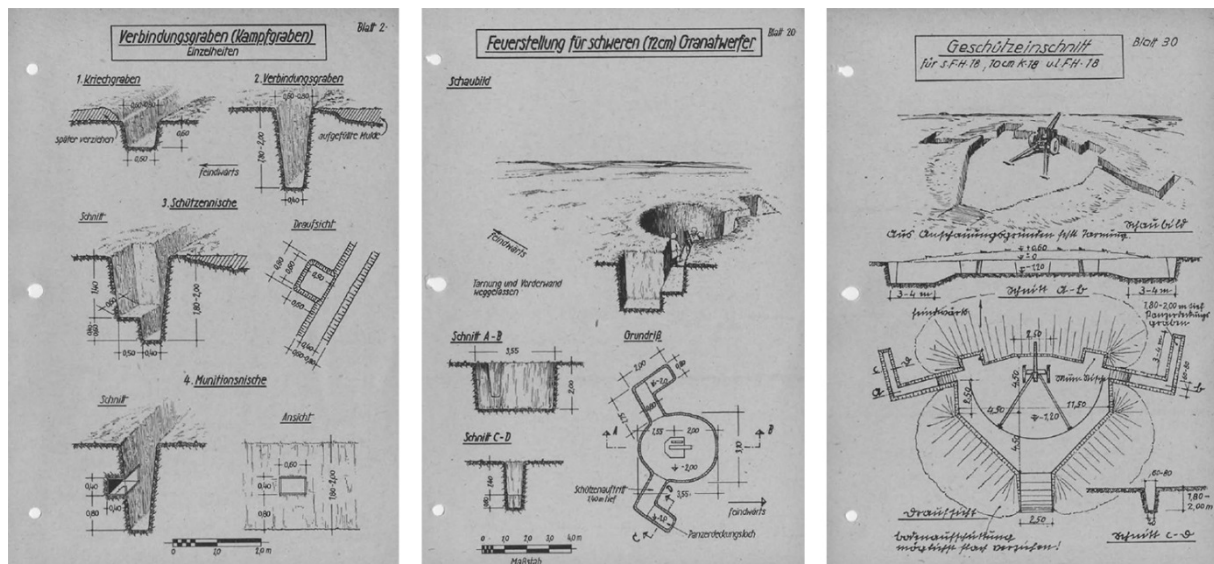
Binnen het huidige projectgebied is sprake van een opsporingsgebied achtergelaten klein-kaliber munitie, hand- en geweergranaten en munitie voor granaatwerpers. Deze CE kunnen ter plaatse van het opsporingsgebied, worden aangetroffen op een maximale diepte van 2,50 meter minus maaiveld 1940-1945. Deze 2,50 meter geldt als de maximale diepte van een loopgraaf/schuttersput/wapenopstelling.<sup>46</sup>

**Figuur 81.** Uitsneden uit de Bildheft Neuzeitlicher Stellungbau, 1 Juni 1944, met Duitse voorschriften voor het bouwen van stellingen, loopgraven en dergelijke. Hieruit blijkt dat Duitse stellingen en loopgraven tot 2 meter diep kunnen zijn. Met inachtneming van een buffer van 0,5 meter (in verband met bijvoorbeeld een modderige ondergrond, waarin CE kunnen wegzakken of ingedrukt kunnen worden) kunnen CE derhalve worden aangetroffen op een maximale diepte van 2,5m-MV.

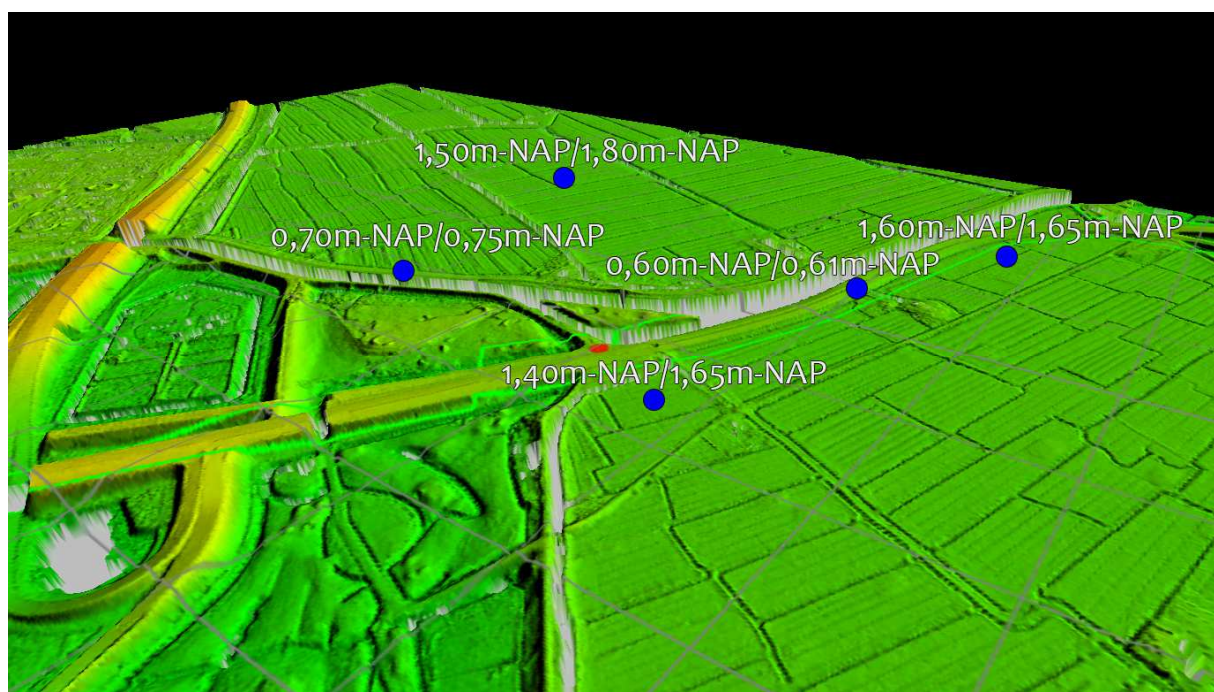
**Figuur 82.** Hoogteverschillen ter plaatse van het opsporingsgebied (in rood), 1940-1945/2015. Hierbij is de weergegeven hoogte voor de schuine streep, de maaiveldhoogte voor de periode 1940-1945 en de hoogte na de schuine streep, de recente maaiveldhoogte. Bron: Actueel Hoogtebestand Nederland (AHN) en watwaswaar.nl (historisch kaartmateriaal t.b.v. de maaiveldhoogten 1940-1945).

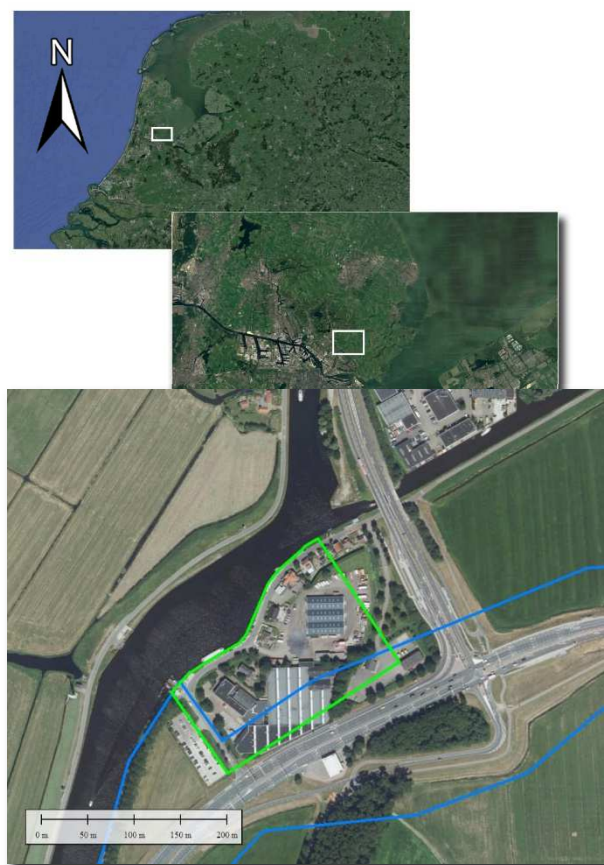
**Figuur 1.** Het projectgebied (groen) ter plaatse van Het Schouw. In blauw de ligging van het projectgebied behorende bij 2015-BB-70-VO-01. Bron satellietbeeld: World Imagery/Google.

Het projectgebied is begrensd op basis van de door opdrachtgever verstrekte gegevens en de Grootsschalige Basiskaart Nederland (GBKN). Onderstaande figuren tonen het projectgebied op drie verschillende zoom-niveaus. Alle afbeeldingen waarop het projectgebied te zien zijn, zijn noord-zuid georiënteerd. Aan enkele afbeeldingen in voorliggend rapport, is een schaallat toegevoegd. Dit is gedaan om ook bij uitsneden de afstanden goed te kunnen inschatten. Tevens is een noordpijl toegevoegd aan de afbeeldingen waarbij dit als wenselijk wordt gezien.

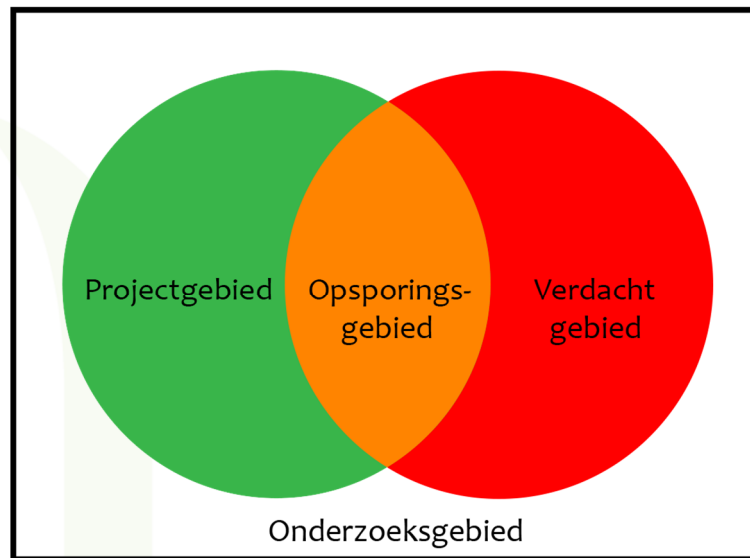
*Figuur 2. Schematische weergave van de verschillende deelgebieden.*

**Projectgebied** – gebied waarbinnen de reguliere werkzaamheden uitgevoerd gaan worden. Dit gebied wordt bepaald aan de hand van de door de opdrachtgever aanleverde gegevens.

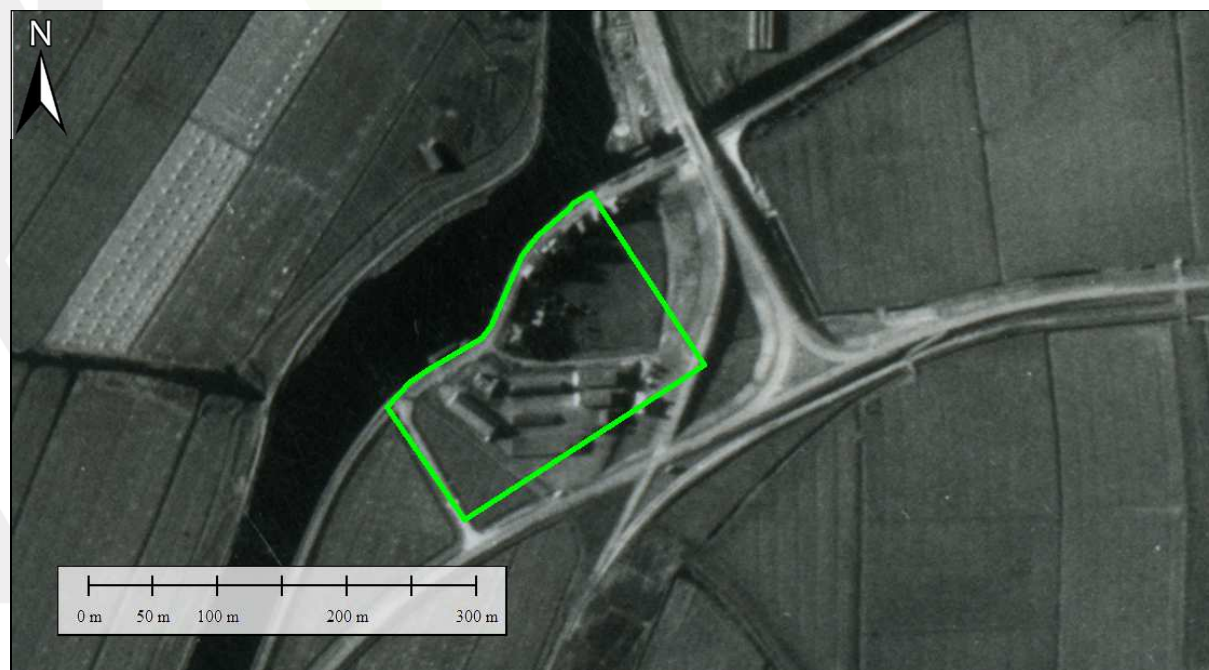
Figuur 3. 100% dekking op 16 juli 1943 (luchtfoto 3064).

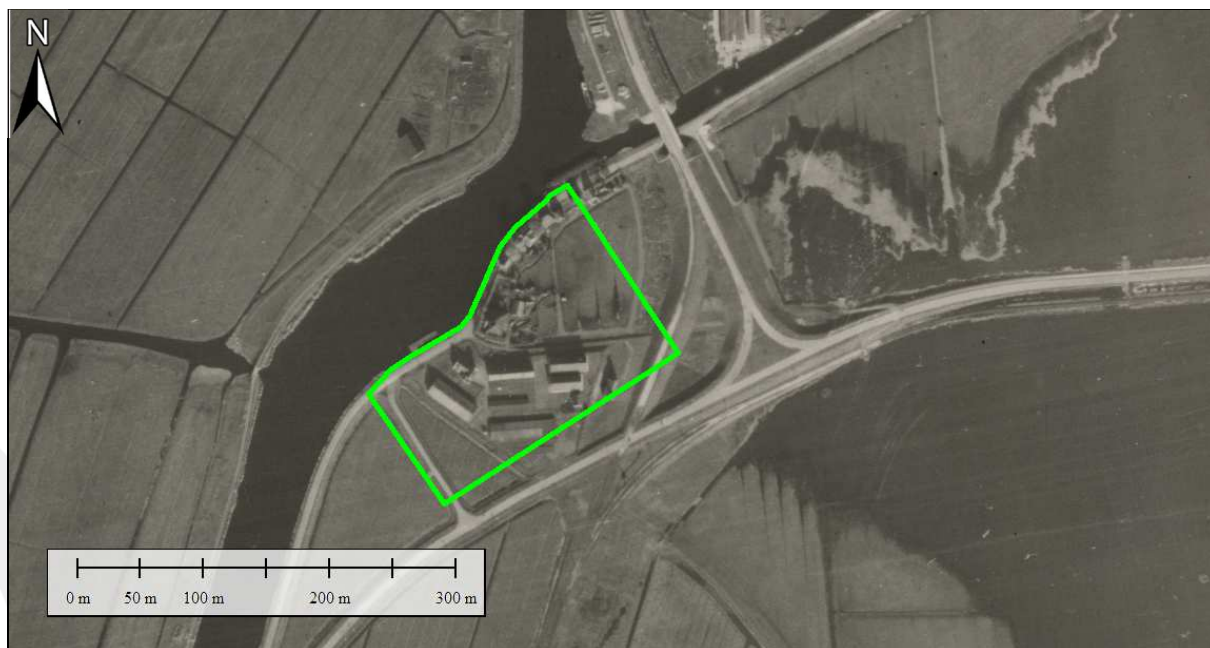
**Figuur 4.** 100% dekking op 29 oktober 1944 (luchtfoto 3169).

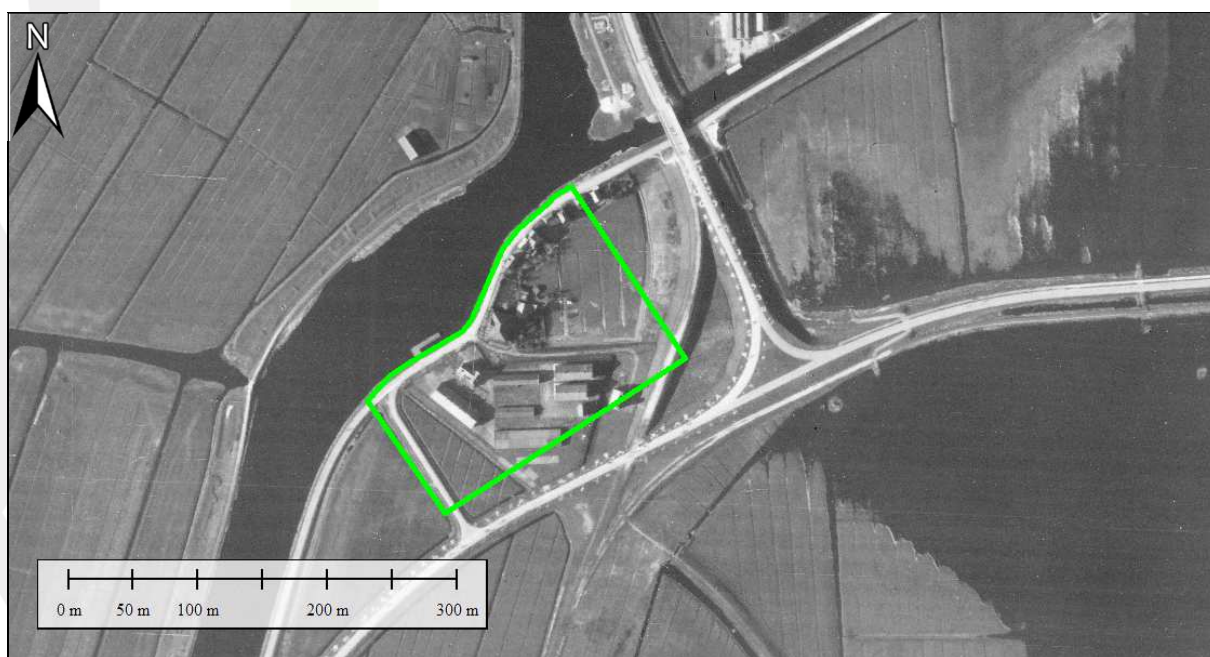
**Figuur 5.** 100% dekking op 7 april 1945 (luchtfoto 3071).

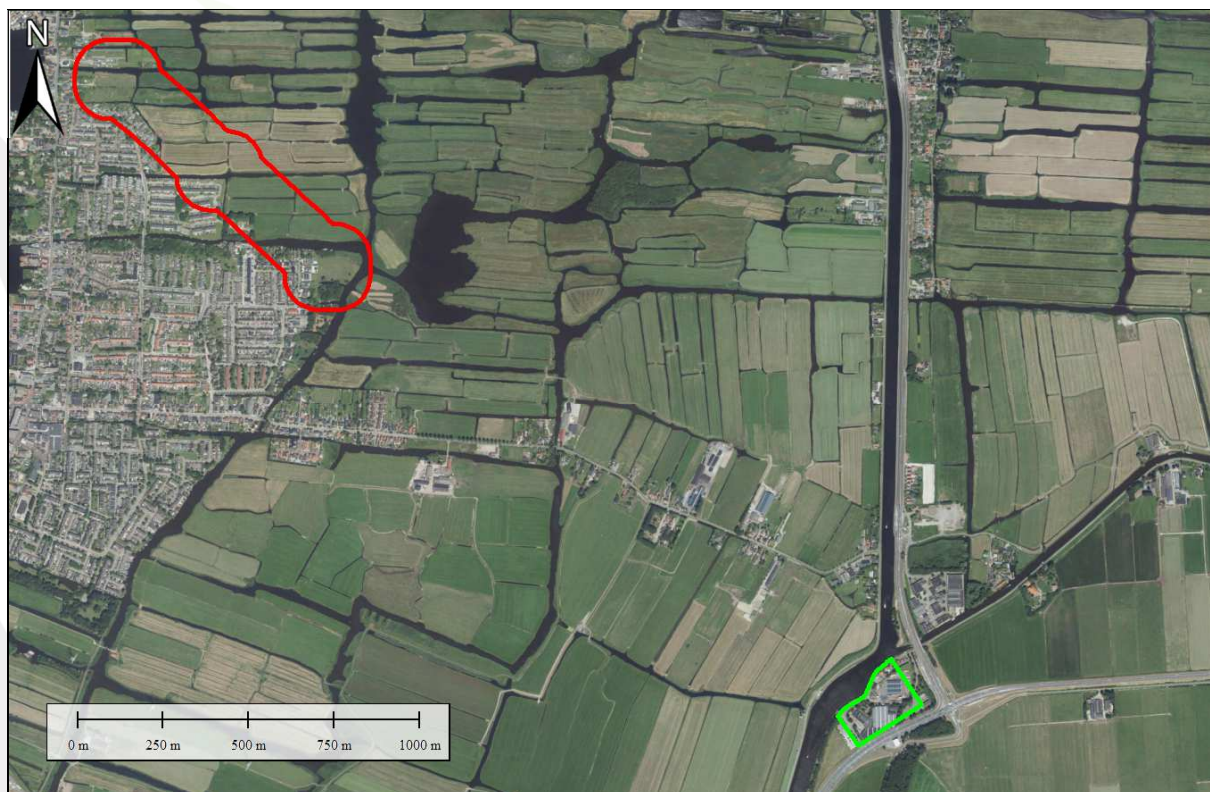
**Figuur 6.** Het projectgebied te Landsmeer (rood) t.o.v. het huidige projectgebied. Bron satellietbeeld: World Imagery.

- 1) Vooronderzoek ter plaatse van Landsmeer, op circa 1,8 kilometer ten noordoosten van het huidige projectgebied. In dit vooronderzoek werd geconcludeerd: 'In de voor dit vooronderzoek geraadpleegde literatuur- en archiefgegevens, zijn géén feitelijke indicaties voor de aanwezigheid van CE binnen het projectgebied aangetroffen. Het gebied geldt derhalve niet als méér verdacht dan de overige Nederlandse bodem waarvoor geen aanwijzingen zijn voor de aanwezigheid van CE.'

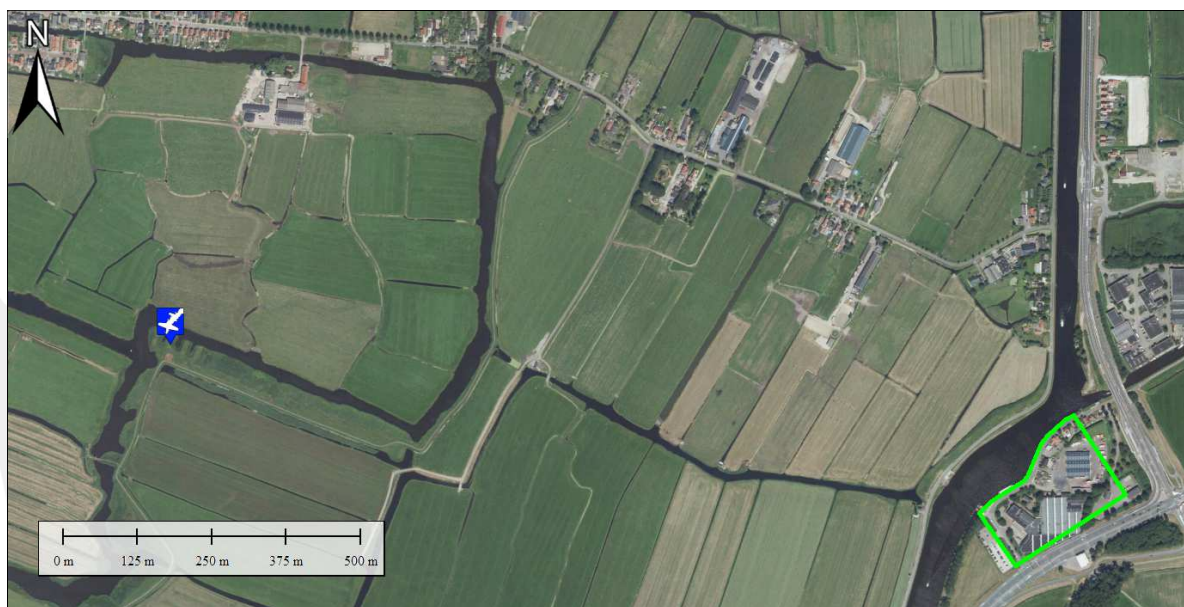
**Figuur 7.** De locatie van het neergestorte toestel (blauw). Bron satellietbeeld: World Imagery.

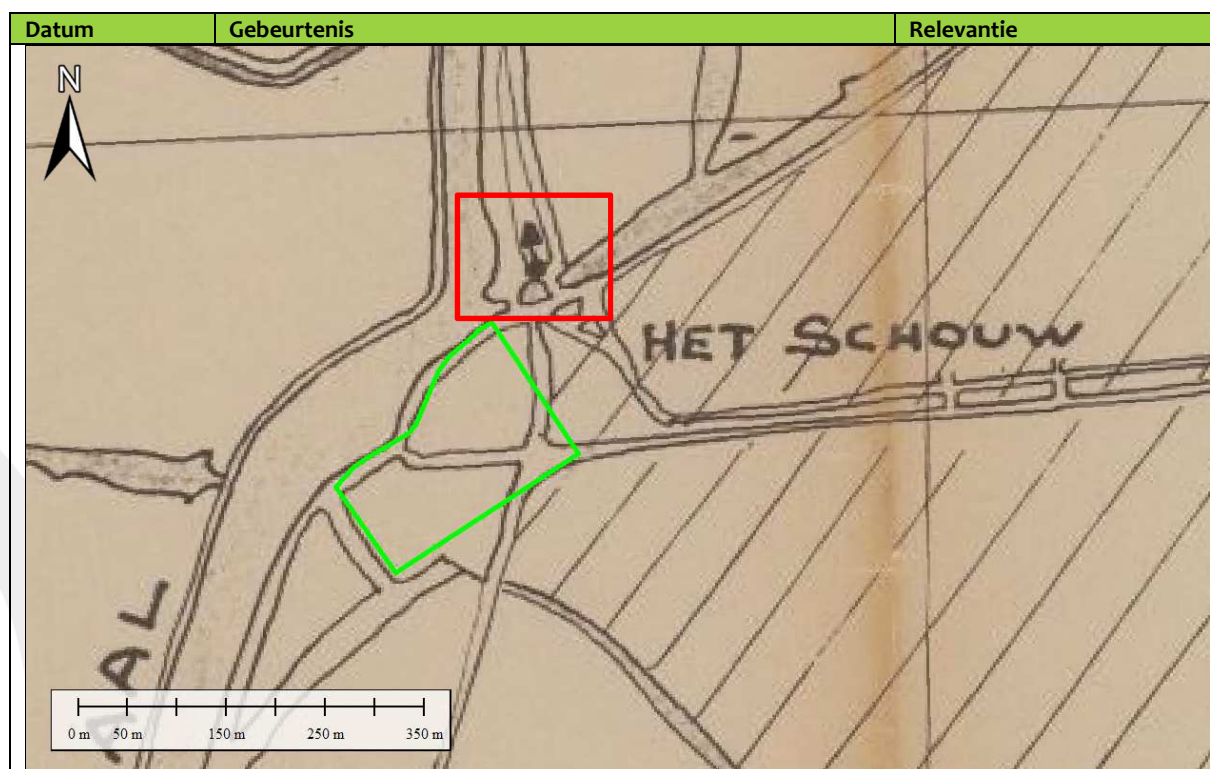
**Figuur 9.** De locatie van de vermeende wapenopstelling (rood kader). Bron: NIMH, toeg. nr. 575, inv. nr. 222.

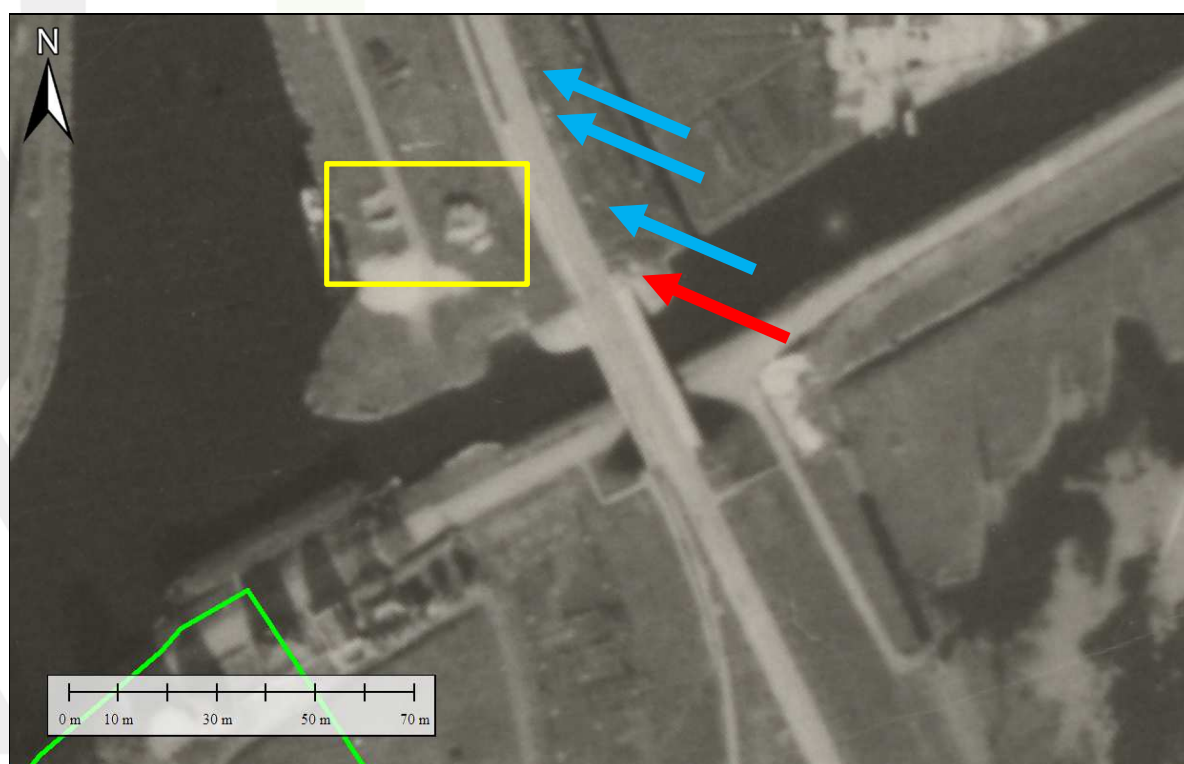
**Figuur 10.** De locatie van de wapenopstelling op luchtfotomateriaal van 29 oktober 1944 (rode pijl). Ter plaatse van de blauwe pijlen zijn mangaten zichtbaar, ter plaatse van het gele kader twee mogelijke Splitterboxen.

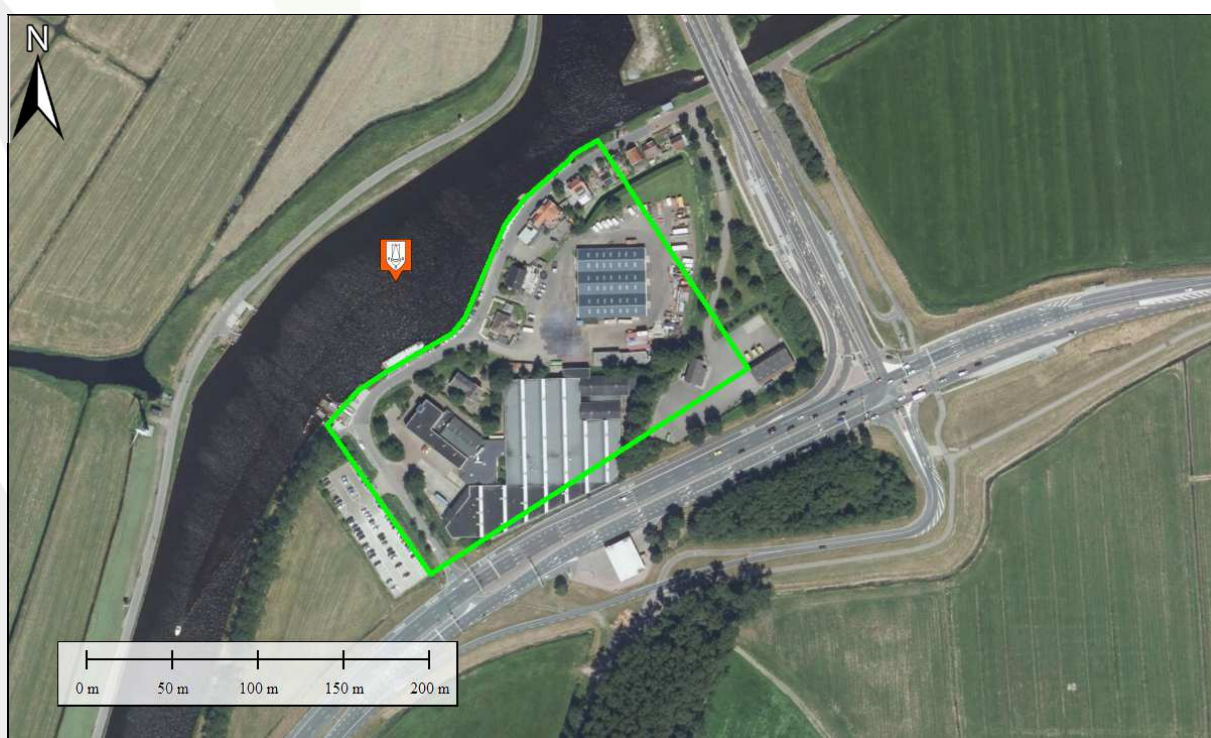
**Figuur 11.** De ligging van de MORA's (indicatief). Bron satellietbeeld: World Imagery.

In hoeverre er ter plaatse van de watergang verder onderzoek is gedaan, is niet bekend. In principe zou het mogelijk zijn ter plaatse van Het Schouw aan de waterzijde CE aan te treffen. Voor onderhavig projectgebied is dit niet van relevantie daar er enkel aan de landzijde zal worden gewerkt.

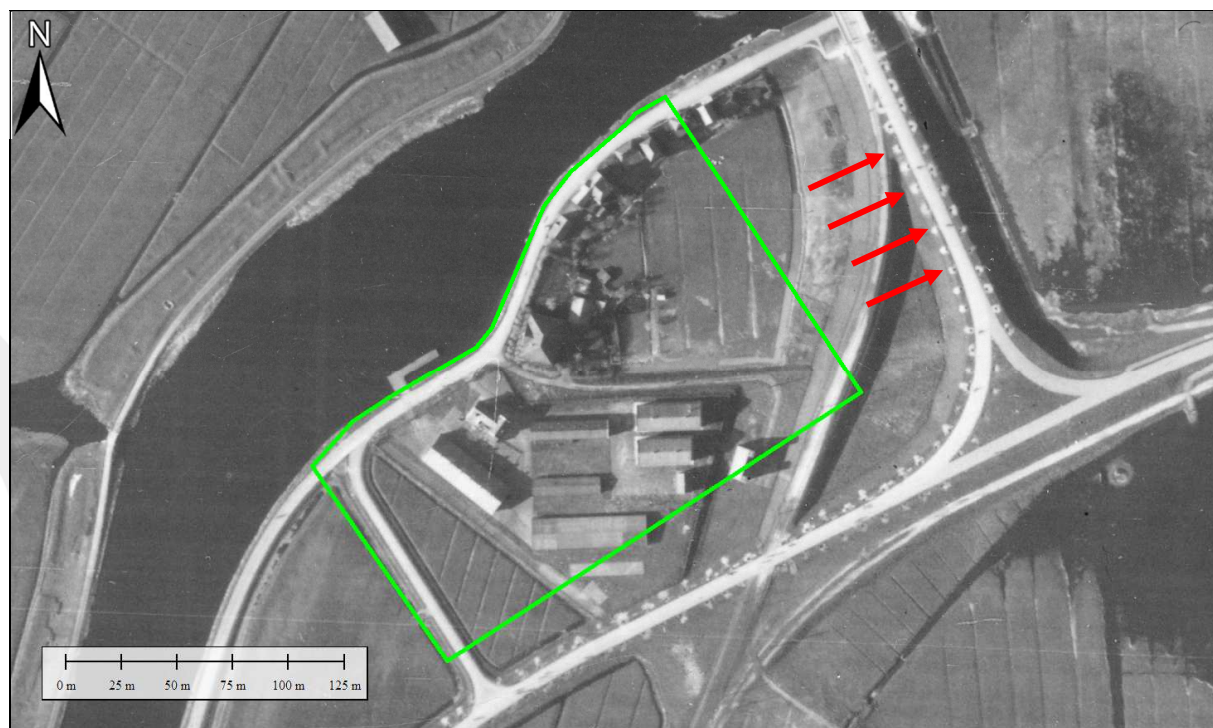
**Figuur 12.** De ligging van mangaten aan twee zijden van het projectgebied. Luchtfoto 3071, 7 april 1945.

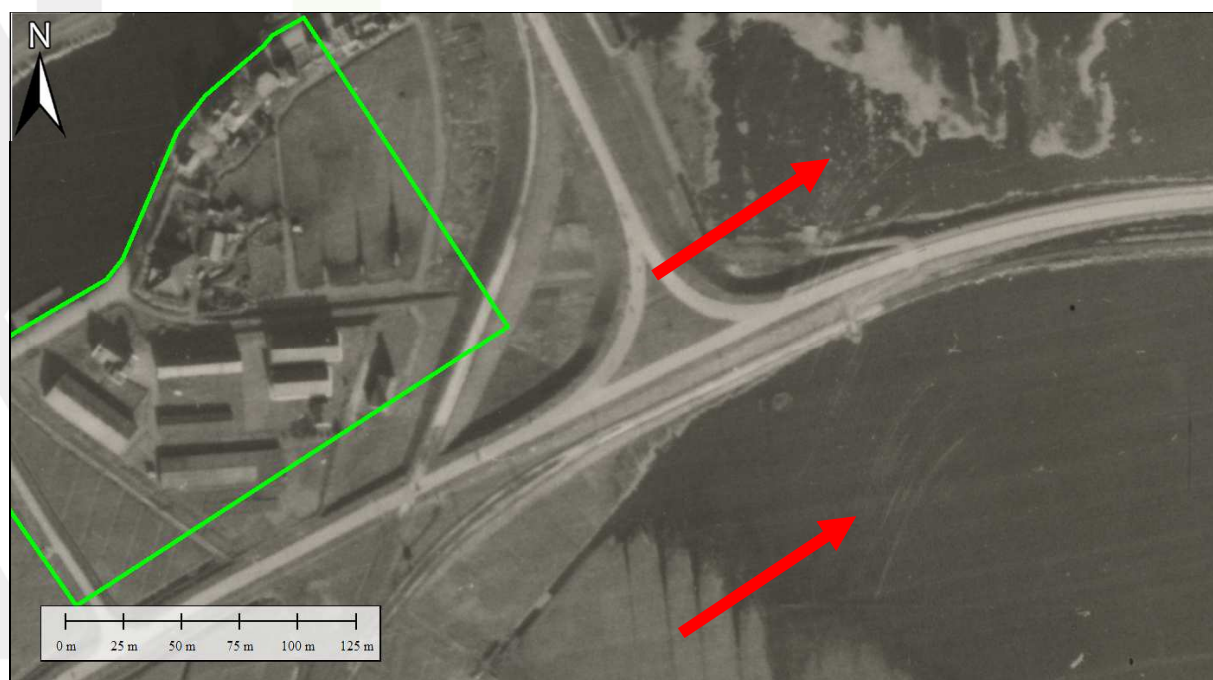
**Figuur 13.** Geïnundeerd gebied, ten oosten van het projectgebied. Luchtfoto 3169, 29 oktober 1944.

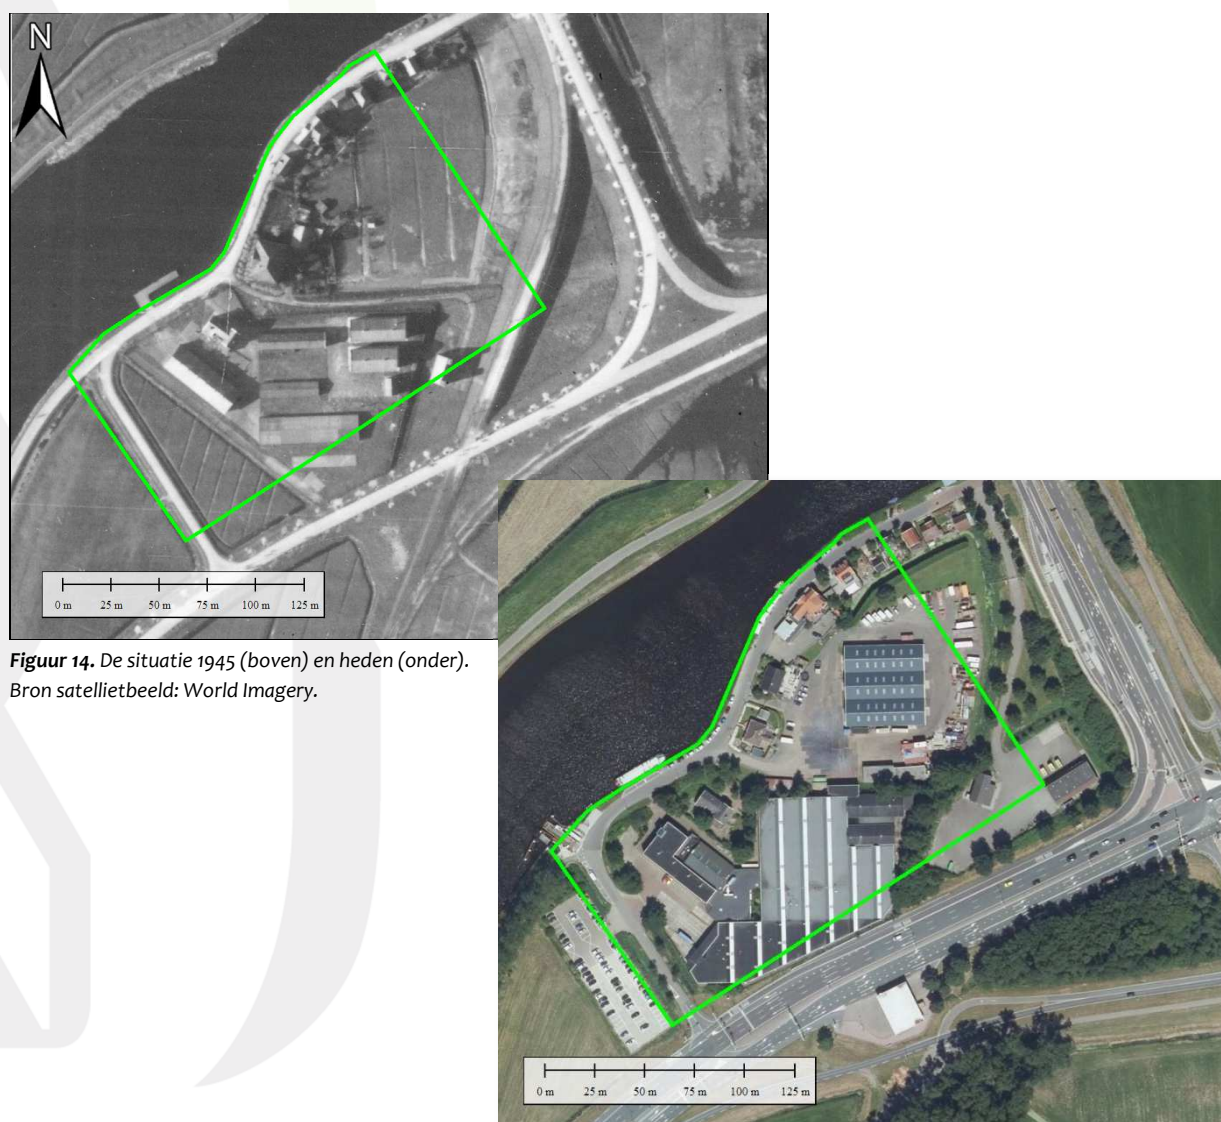
**Figuur 14.** De situatie 1945 (boven) en heden (onder).  
Bron satellietbeeld: World Imagery.

Uit bovenstaande vergelijkende afbeeldingen blijkt dat er binnen het projectgebied relatief ingrijpende bodemroerende werkzaamheden hebben plaatsgevonden. Binnen het gebied werden meerdere wegen aangelegd/verlegd, verzeen gebouwen en parkeerplaatsen. Op basis hiervan geldt het als aannemelijk dat eventueel tijdens deze bodemroering aangetroffen CE zullen zijn verwijderd. Op de LIDAR-beelden werden geen verstoringen gesignaleerd welke kunnen worden gerelateerd aan oorlogshandelingen.

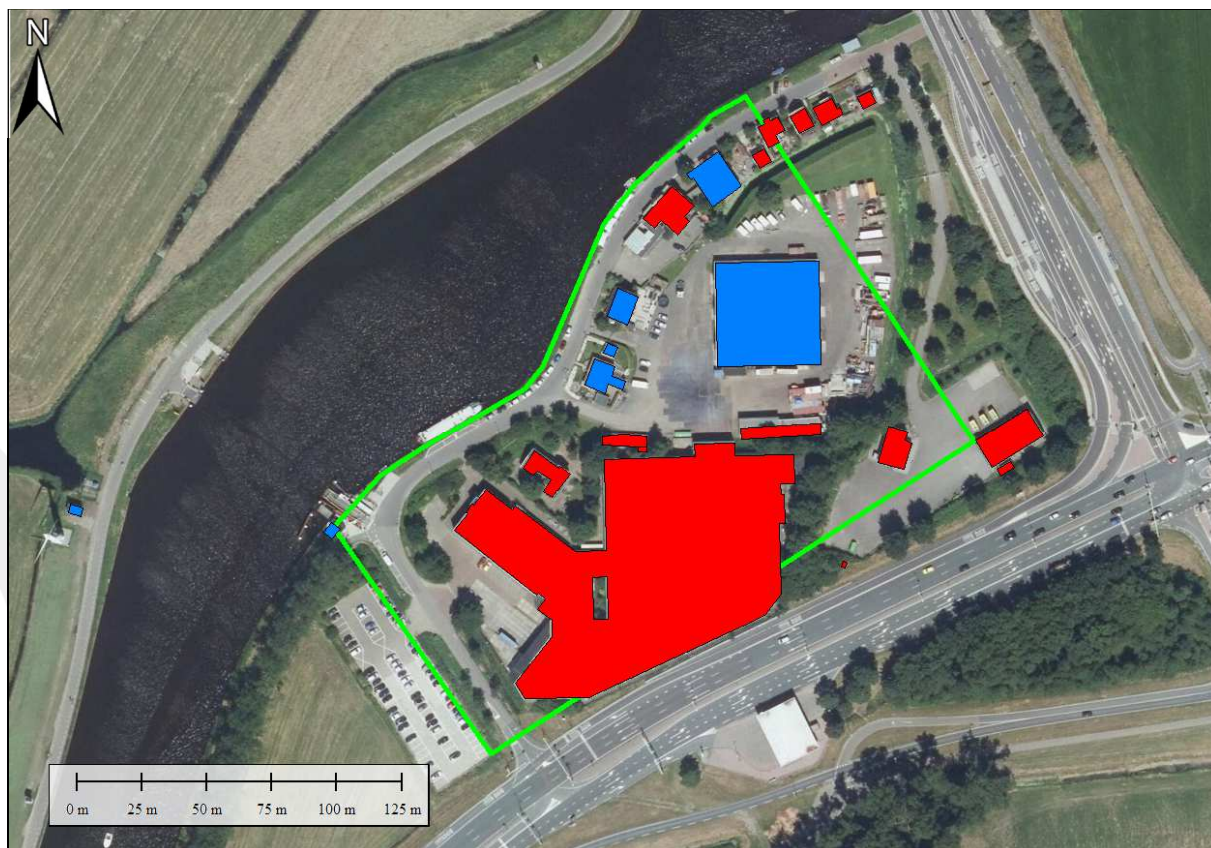
**Figuur 15.** Panden gebouwd tot en met 1945 (rood) en vanaf 1945 (blauw) volgens de BAG. Bron satellietbeeld: World Imagery. Bron gegevens: BAG.
