### Vooronderzoek Conventionele Explosieven N247

projectnummer 0402663  
definitief revisie V1.0 D  
12 juli 2018

Provincie Noord-Holland  
Postbus 3007  
2001 DA Haarlem

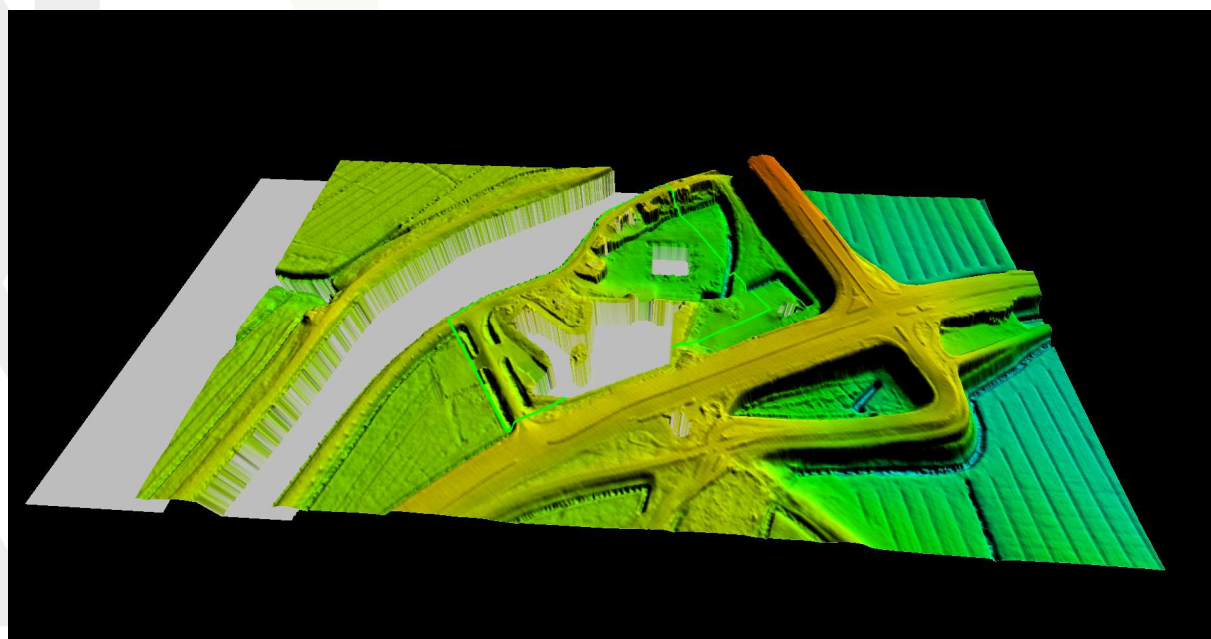
**Figuur 16.** Het projectgebied, geprojecteerd middels LIDAR. Bron: pdok.

Uit bovenstaande vergelijkende afbeeldingen blijkt dat er binnen het projectgebied relatief ingrijpende bodemroerende werkzaamheden hebben plaatsgevonden. Binnen het gebied werden meerdere wegen aangelegd/verlegd, verzeen gebouwen en parkeerplaatsen. Op basis hiervan geldt het als aannemelijk dat eventueel tijdens deze bodemroering aangetroffen CE zullen zijn verwijderd. Op de LIDAR-beelden werden geen verstoringen gesignaleerd welke kunnen worden gerelateerd aan oorlogshandelingen.
