hoogheemraadschap  
**Hollands  
Noorderkwartier**

Onderwerp  
Voortgangsrapportage regionale  
keringen 2018

## Bestuurlijke voortgangsrapportage regionale keringen over het jaar 2018

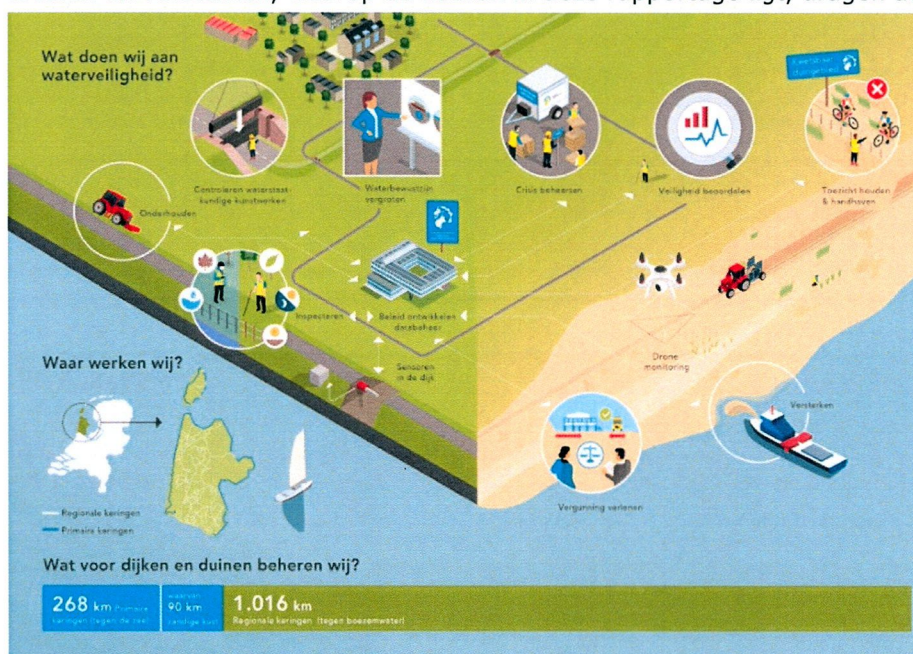
Figuur 2: Visualisatie activiteiten waterveiligheid

het inspecteren van de processen, onderhoud, vergunningverlening, toezicht houden en handhaving, bij aan het kunnen voldoen aan onze taakstelling van droge voeten. Al deze activiteiten zijn gevisualiseerd in figuur 2.
