# Onderhoudsploeg houten weidemolentjes Polder Westzaan actief vanaf 2013

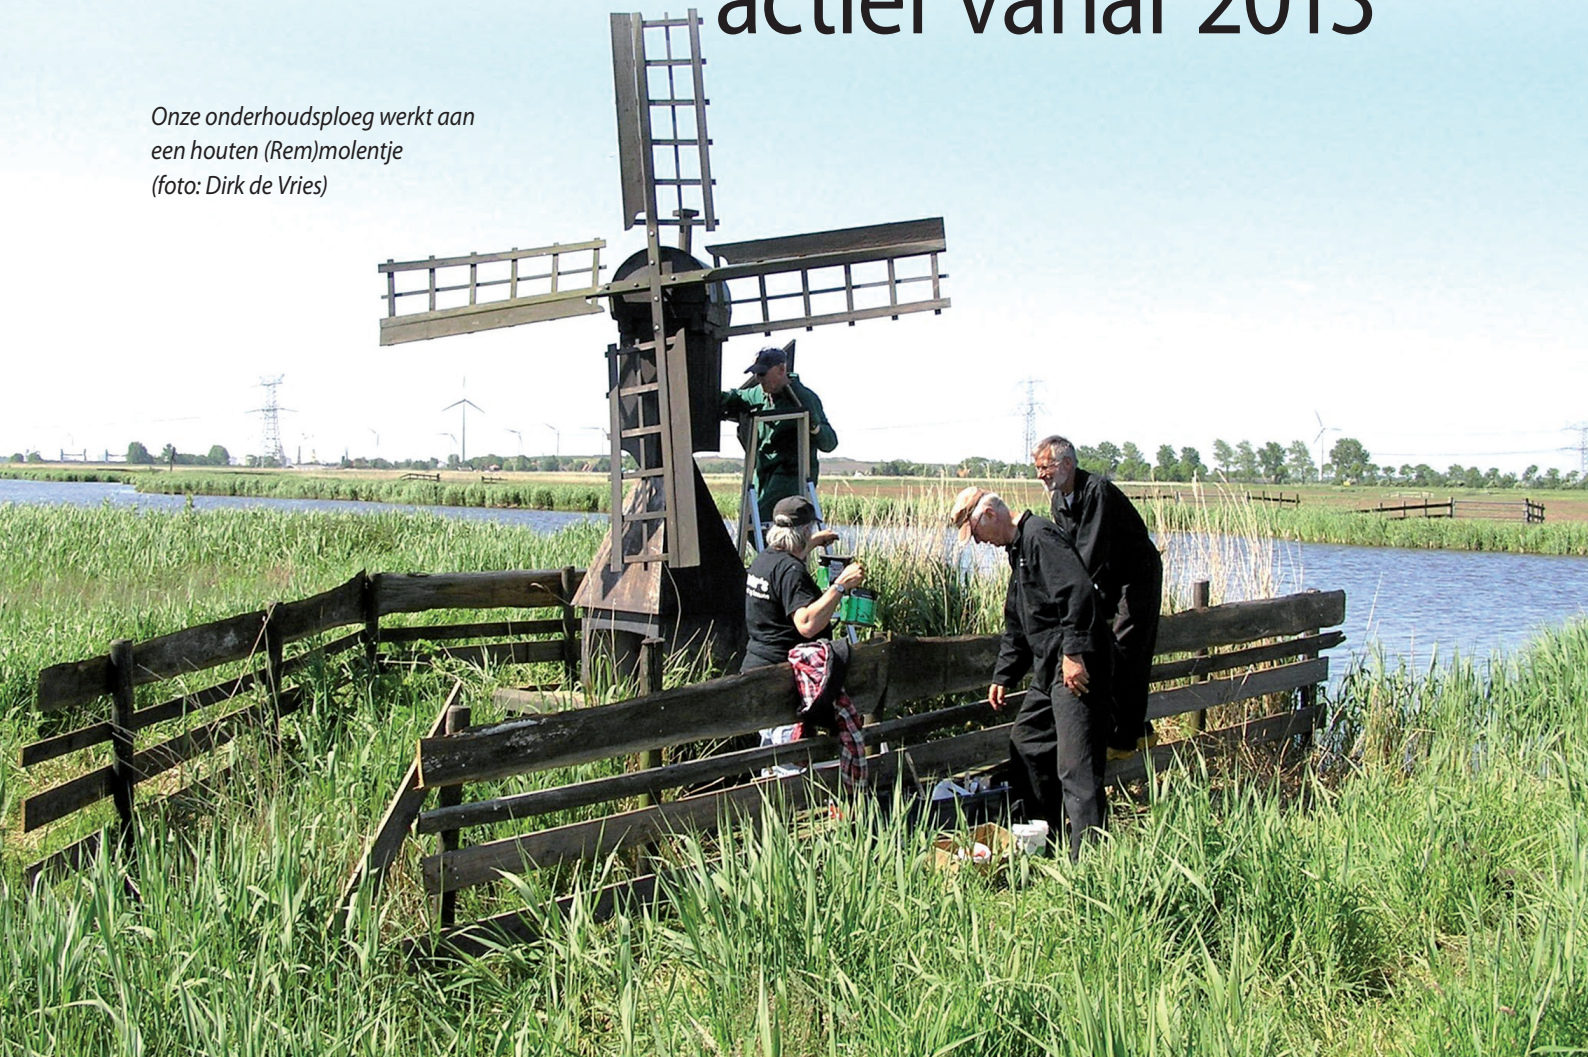
*Onze onderhoudsploeg werkt aan een houten (Rem)molentje  
(foto: Dirk de Vries)*

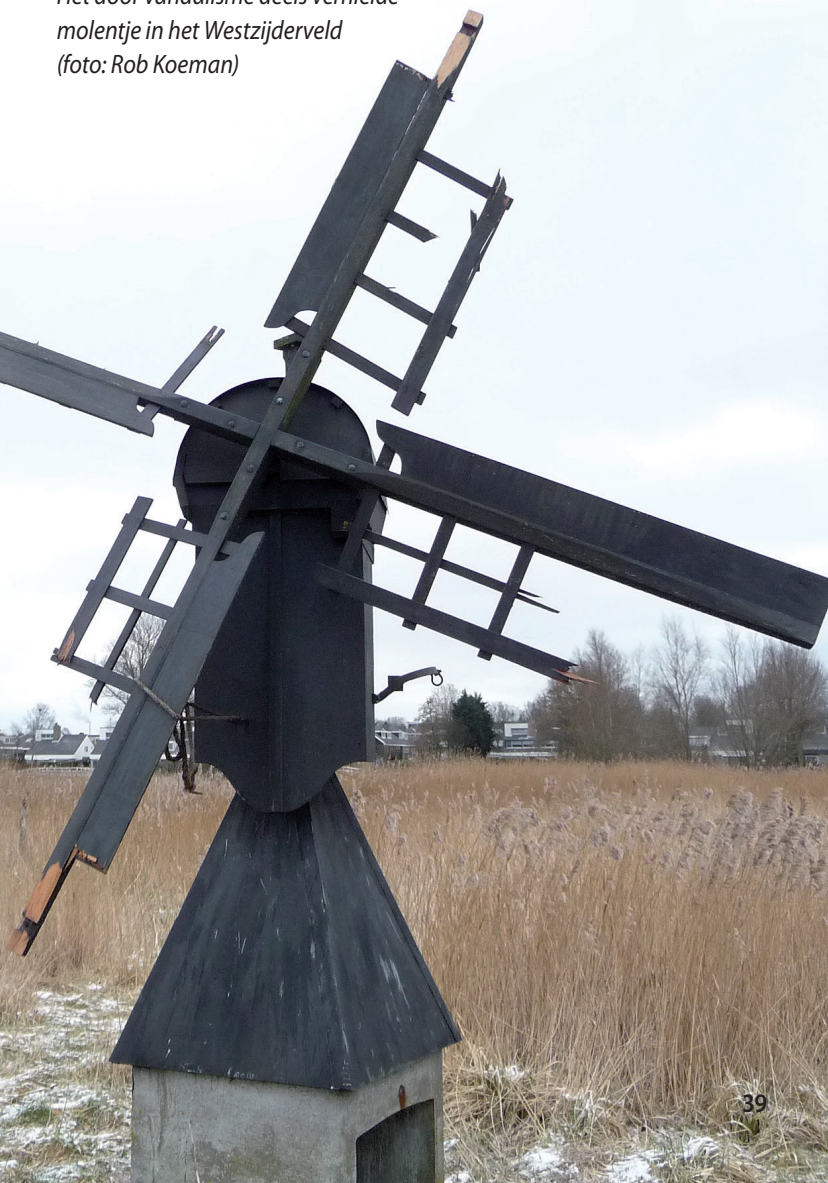
Bij ons bezoek aan bedoeld molentje was meteen duidelijk dat dit inderdaad zwaar gehavend was. Zo was van de wieken het latwerk met grof geweld verwijderd, was de staartbalk afgebroken en was het ijzerwerk van het scharnier geheel verbogen. Bovendien was het inspectieluik uit het bovenhuis verdwenen. Van de afgebroken en verwijderde spullen was helaas niets terug te vinden. Een trieste gewaarwording! Wij hadden ons onze eerste onderhoudsklus toch iets anders voorgesteld. Nu stonden we in de sneeuw en vrieskou het molentje te demonteren voor reparatie. Die grote herstelklus is samen met molenbedrijf Bus uitgevoerd. Verder werden in 2013 alle zes molentjes in de Polder Westzaan en één molentje in het Oostzanerveld (verzoek van de gelijknamige werkgroep) onderworpen aan de jaarlijkse inspectie en smeerbeurt. Aan twee van bedoelde zes molentjes werd tevens grootonderhoud gepleegd.

*Het door vandalisme deels vernielde molentje in het Westzijderveld (foto: Rob Koeman)*
