# PLANGEBIED HEESCH WEST

**Bouwhistorische inventarisatie bebouwing**  
**Gemeente 's-Hertogenbosch SO/Erfgoed**  
**september 2015 / mei 2017**

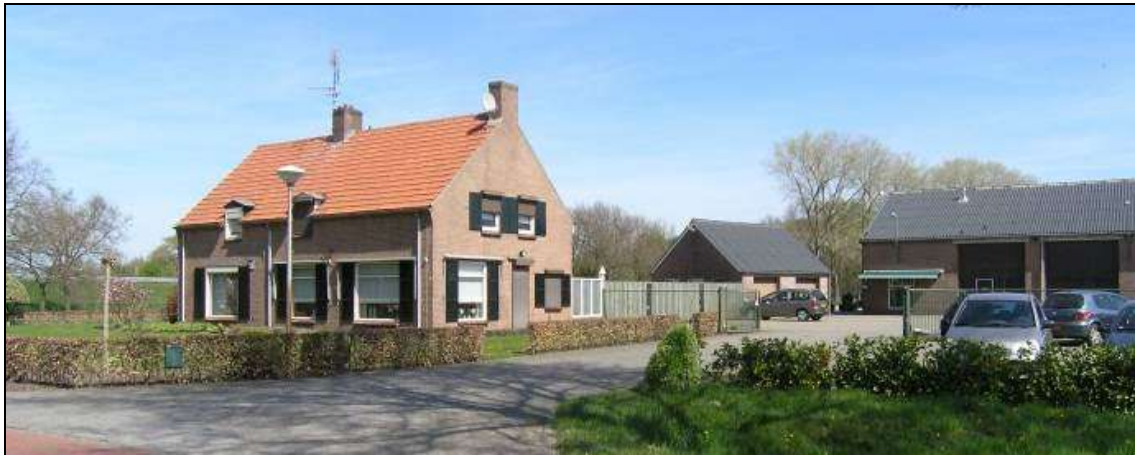
### Koksteeg 3 GEEN ONDERZOEK

Zeer sobere woning onder een met rode muldenpannen gedekt zadeldak. De rechter zijgevel (zuid) wordt bekroond met een schoorsteen. De regelmatige opzet wijst op nieuwbouw in de Wederopbouwperiode. Alle bijbehorende schuren zijn van recente datum.

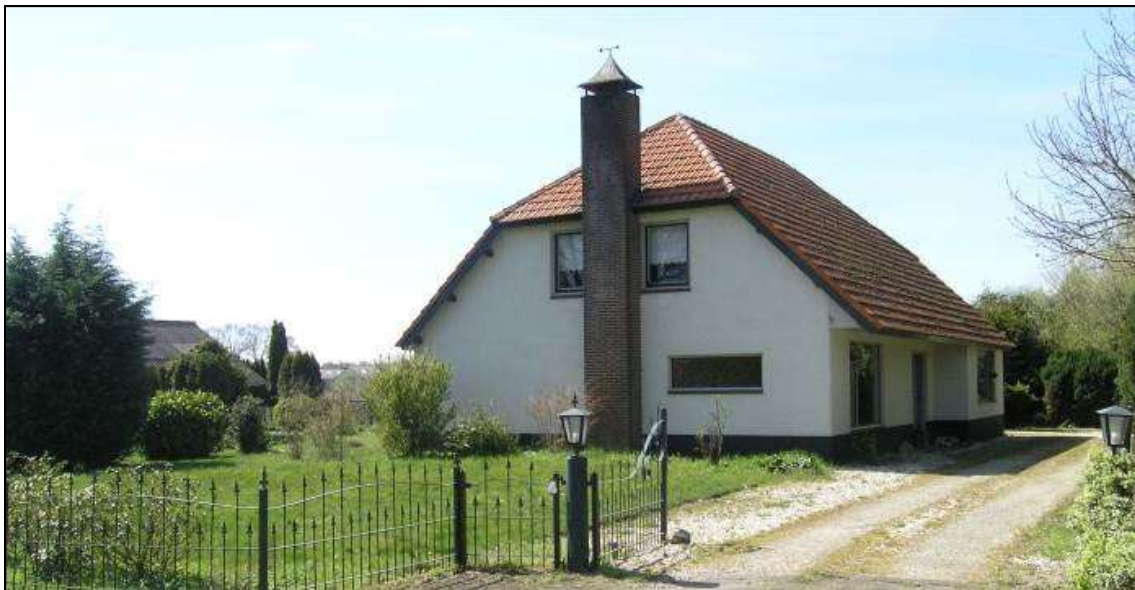
### Koksteeg 4 GEEN ONDERZOEK

Witgepleisterde woning onder een met rode muldenpannen gedekt zadeldak met wolfeinden. Tegen de op het oosten gerichte voorgevel staat een forse schoorsteen. De hoofdvorm en vrij regelmatige opzet wijzen op algehele nieuwbouw in het derde kwart van de 20<sup>ste</sup> eeuw met waarschijnlijk nog een latere modernisering.

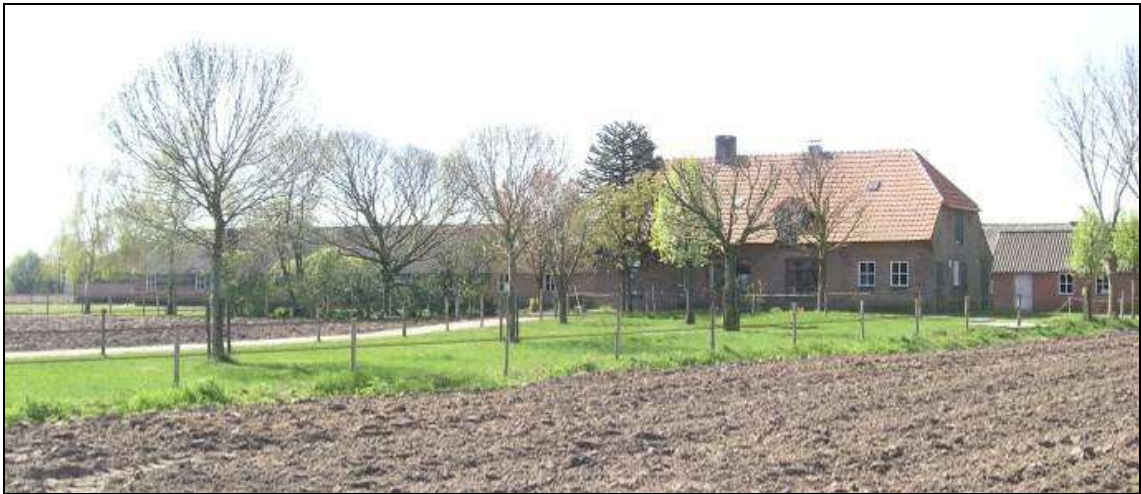
## Koksteeg 6 GEEN ONDERZOEK

Kleine boerderij onder een met rode muldenpannen gedekt zadeldak met wolfeinden. In de linker zijgevel (oost) zijn de vroegere deeldeuren nog herkenbaar in de dichtzetting rond een recente pui. Een deel van het bedrijfsgebouwt is voor bewoning geschikt gemaakt. Bijbehorende schuren mogelijk in opzet deels uit dezelfde periode, maar waarschijnlijk grotendeels later gebouwd of uitgebreid.

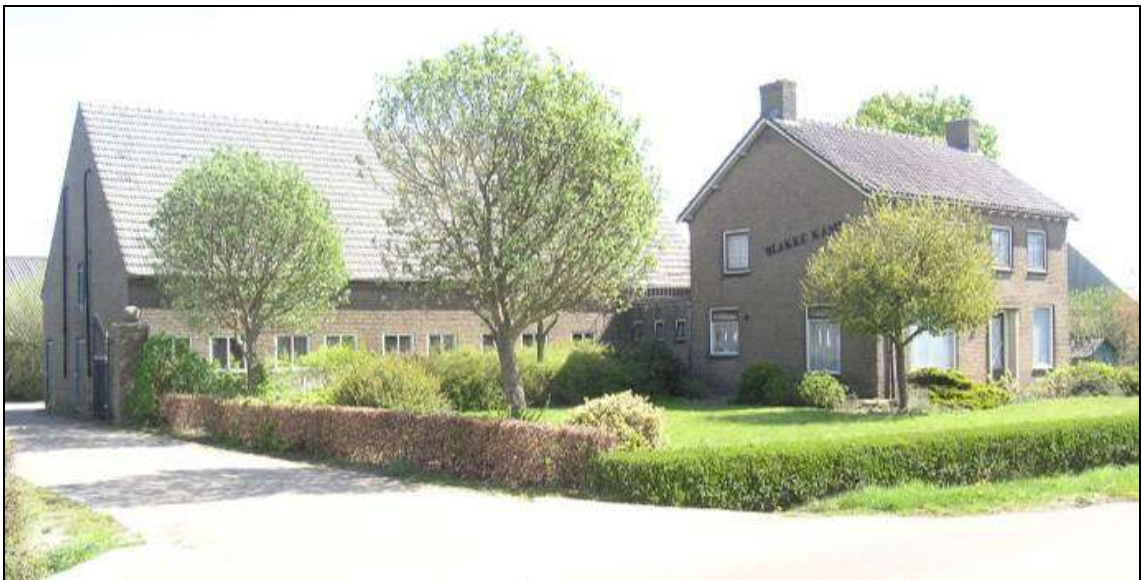
## Koksteeg 7 NADER TE ONDERZOEKEN

Boerderij 'Blakkekamp' is een uit de Wederopbouwperiode daterende boerderij met een tweelaags woonhuis onder een met gemeleerde opnieuw verbeterde holle pannen gedekt zadeldak. Het huis is aan de achterzijde met een enkellaags tussenlid verbonden met een grote dwarsgeplaatste schuur met een hoog, met gesmoorde muldenpannen gedekt zadeldak. Overige stallen van het grote complex zijn van meer recente datum. De boerderij oogt als een vrij gaaf voorbeeld van een wederopbouwboerderij.

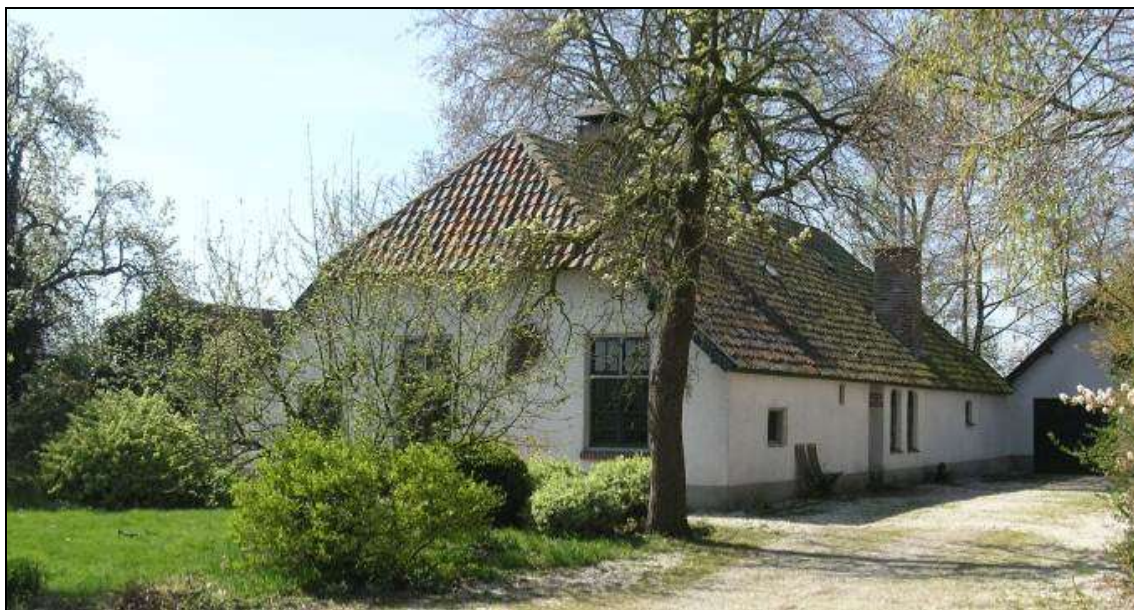
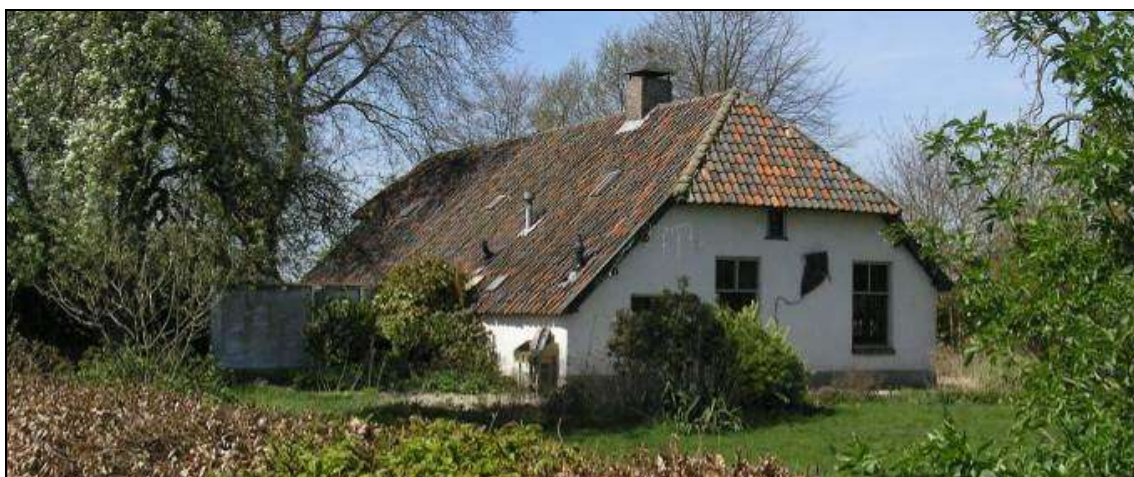
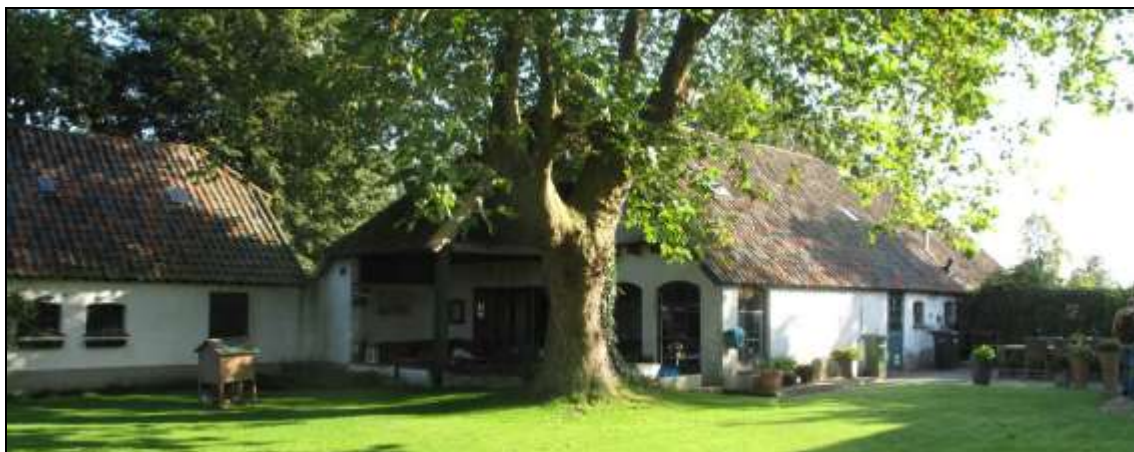
**Koksteeg 8** aanvullend onderzocht, GEEN VERDER ONDERZOEK

Witgepleisterde woonboerderij met een met rode en gesmoorde Oudhollandse pannen gedekt zadeldak met wolfeinden, waarbij het wolfeind boven de achtergevel oversteekt. Verschillende onregelmatigheden in de gevels en hoofdropzet wijzen op een verbouwing van een oudere boerderij.

Hoewel nog één gebint en mogelijk delen van de oorspronkelijke gevels bewaard zijn gebleven is de voormalige landbouwerswoning dusdanig ingrijpend verbouwd dat verwacht wordt dat aanvullend onderzoek nauwelijks meer informatie oplevert.

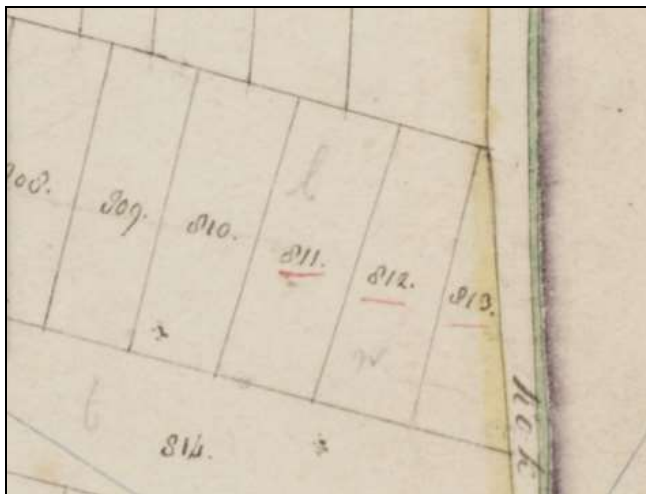
De locatie van het huidige pand Koksteeg 8 heeft op de kadastrale minuut, gemeente Geffen, sectie C, de perceelnummers 811, 812 en 813. De percelen worden aangeduid als 'bouwland' en zijn eigendom van Adriaan van Nistelrooij.

Detail kadastrale minuut 1832; noord is boven.

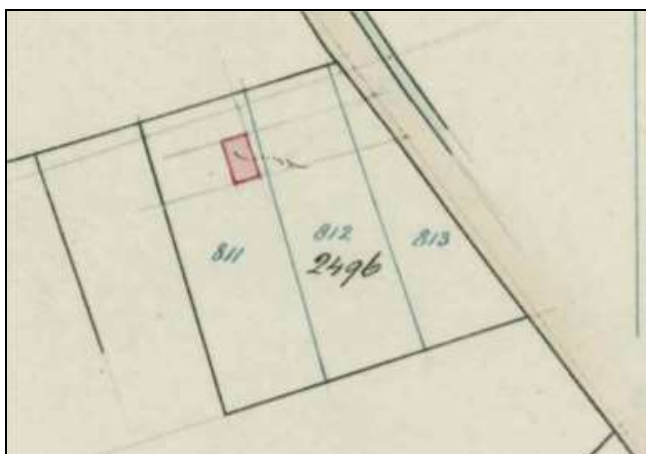
Tot 1926 blijft de kadastrale situatie van 1832 ongewijzigd. In dat jaar wordt in de kadastrale legger (artikel nr. 2136) gesproken van 'stichting' op het perceel nr 811. Deze krijgt tezamen met 812 en 813 het nieuwe nummer 2496. De percelen gaan daarbij over van de landbouwer Gerardus van den Akker op de Geffense fabrieksarbeider Michiel van Heumen (19-1-1898 – 18-1-1972).

Hulpkaart uit augustus 1926 (dienstjaar 1927); noord is boven.

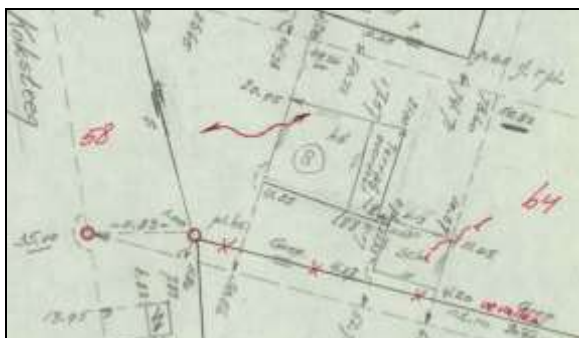
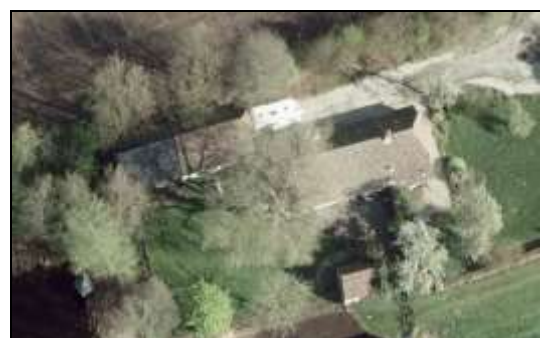
In 1988 wordt de schuur ten noordwesten van het gebouw kadastraal opgemeten. Voor het gebouw was al in 1977 vergunning verleend. Opmerkelijk is dat op deze en ook geen van de voorafgaande kadastrale kaarten de varkensschuur wordt weergegeven die ten zuiden van het huis staat. Wellicht werd dit kleine onderdeel, dat vermoedelijk al kort na 1926 zal zijn gebouwd, niet van belang geacht en derhalve bewust niet weergegeven.

Links : kadastraal veldwerk uit 1988; noord is onder.  
Rechts: luchtfoto uit 2017; noord is boven.

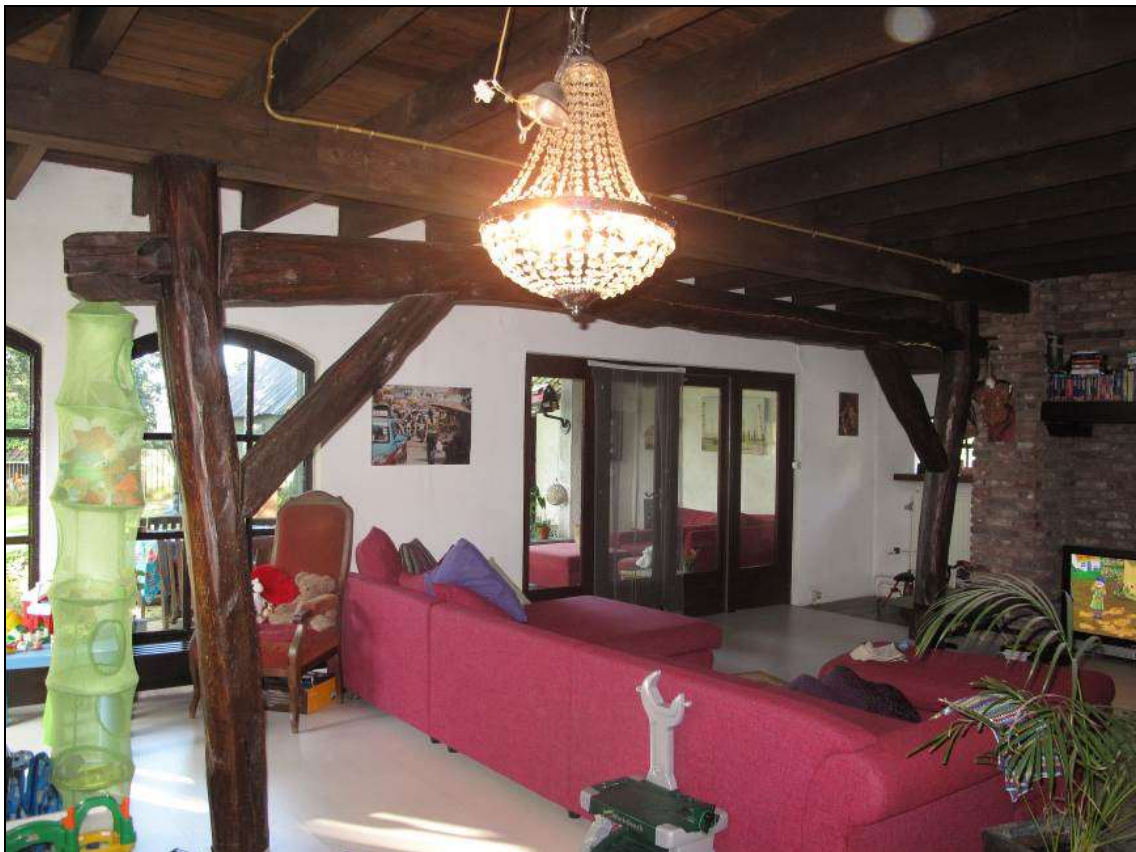
Het ankerbalkgebint in de huidige woonkamer.

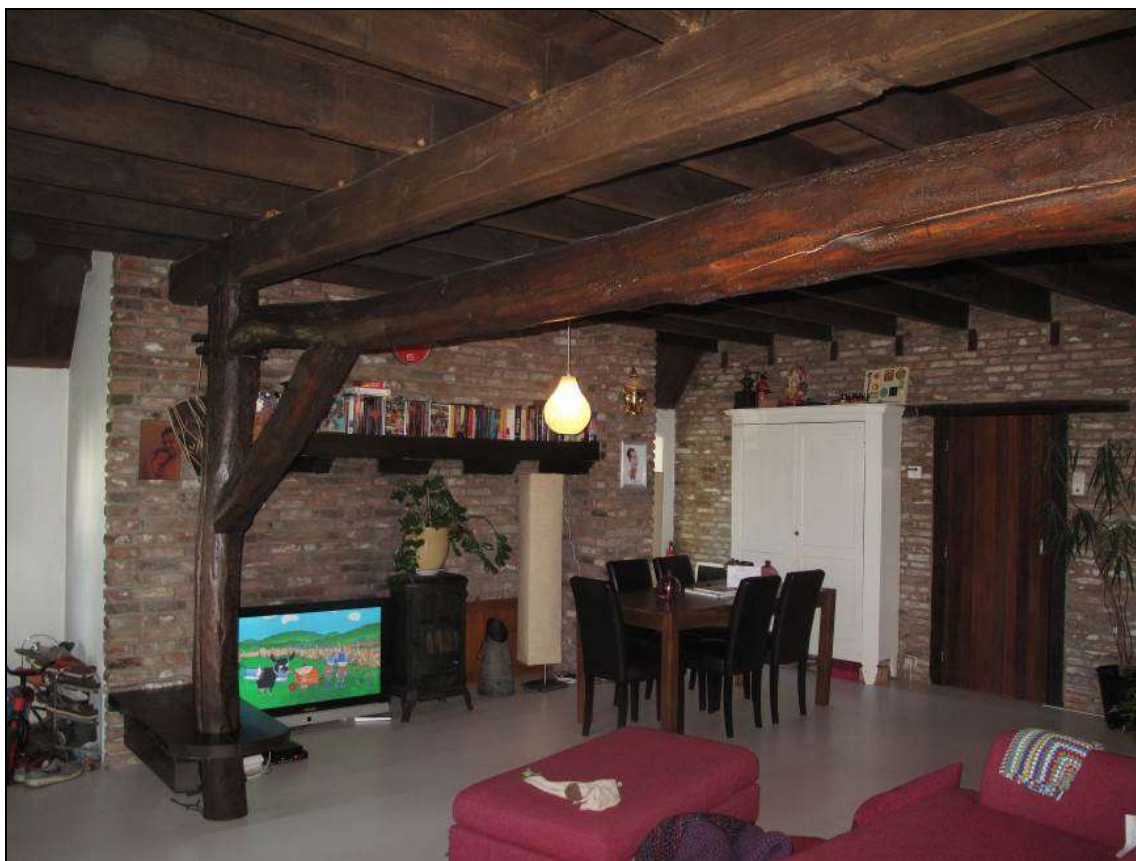
De dichtgemetselde toegang tot de deel in de rechter zijgevel van de woonkamer (zie hulpkaart 1963).

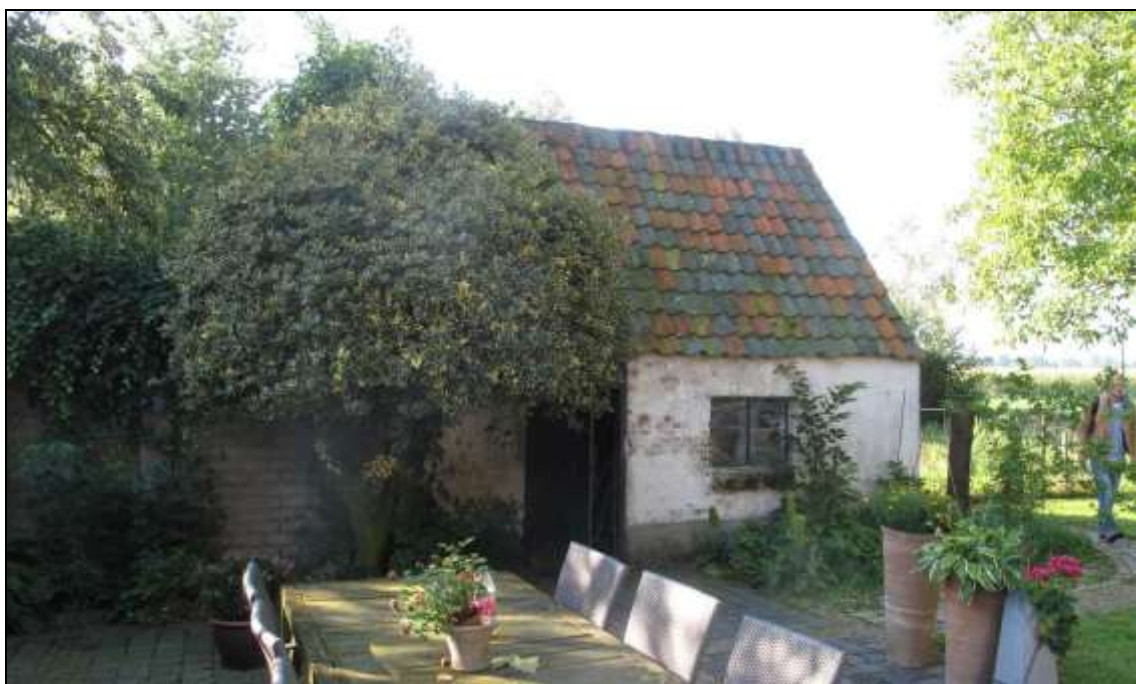
De kleine varkensschuur ten zuiden van de boerderij heeft waarschijnlijk een vroeg 20<sup>ste</sup>-eeuwse oorsprong, mogelijk kort na 1926. Op enig moment lijkt in deze schuur een brand te hebben gewoed. De gordingen zijn hierbij behoorlijk geblakerd. De schuur ten noordwesten van de boerderij dateert uit 1977.

De vermoedelijk kort na 1926 gebouwde varkensschuur ten zuiden van de boerderij.

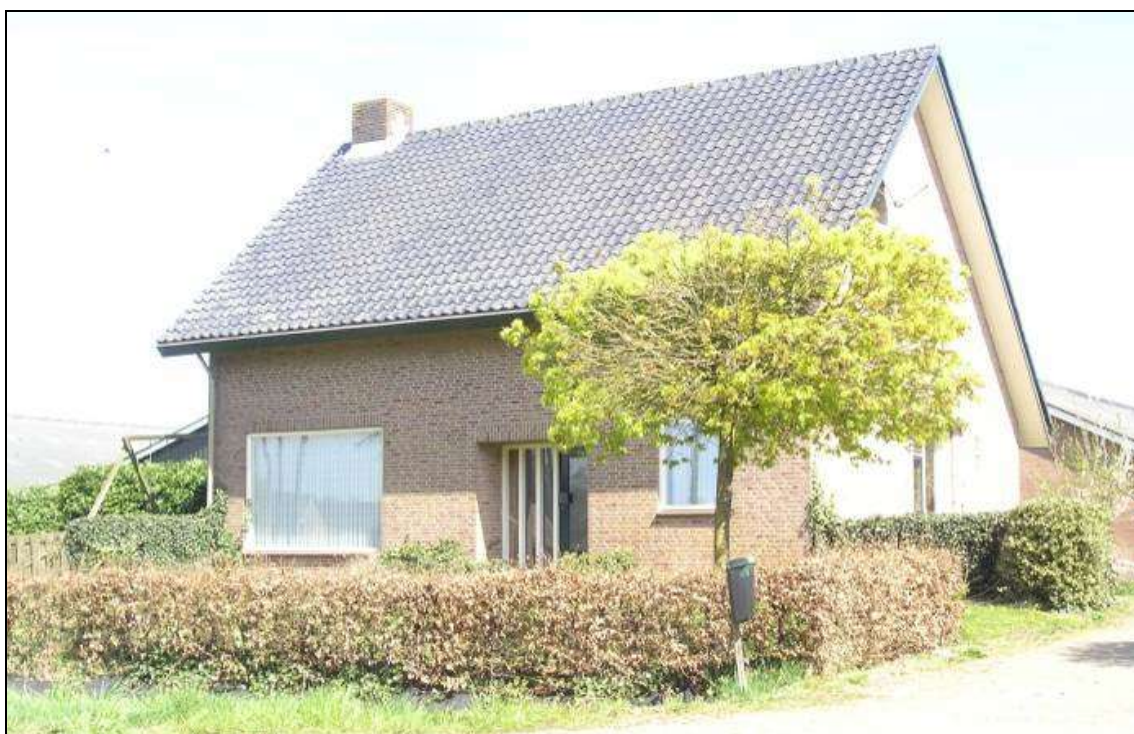
## Koksteeg 9

Eenvoudige woning uit het laatste kwart van de 20<sup>ste</sup> eeuw met vermoedelijk iets oudere varkensstallen met golfplaten daken.

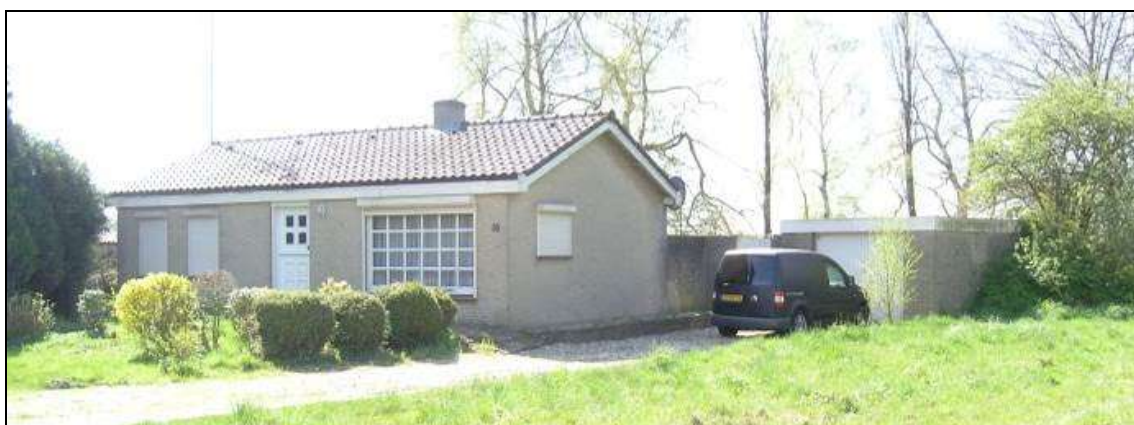
## Koksteeg 10

Zeer kleine bungalow onder een flauwhellend pannendak. Betreft algehele nieuwbouw uit laatste kwart 20<sup>ste</sup> eeuw.

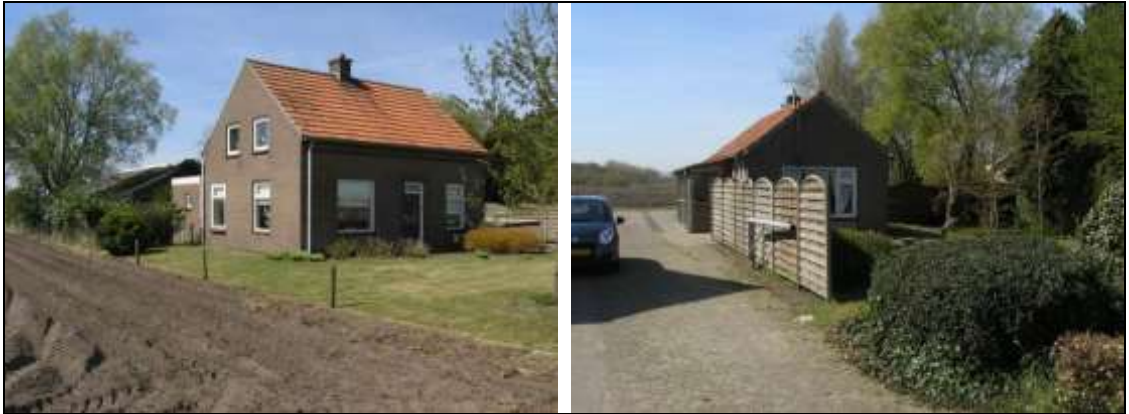
## Koksteeg 12 en 14

Koksteeg 12 is een zeer eenvoudige woning uit de Wederopbouwperiode onder een met rode muldenpannen gedekt zadeldak. Achter de woning een lage stal uit dezelfde periode. Koksteeg 14 is de tot woning verbouwde jongere garage bij deze woning.

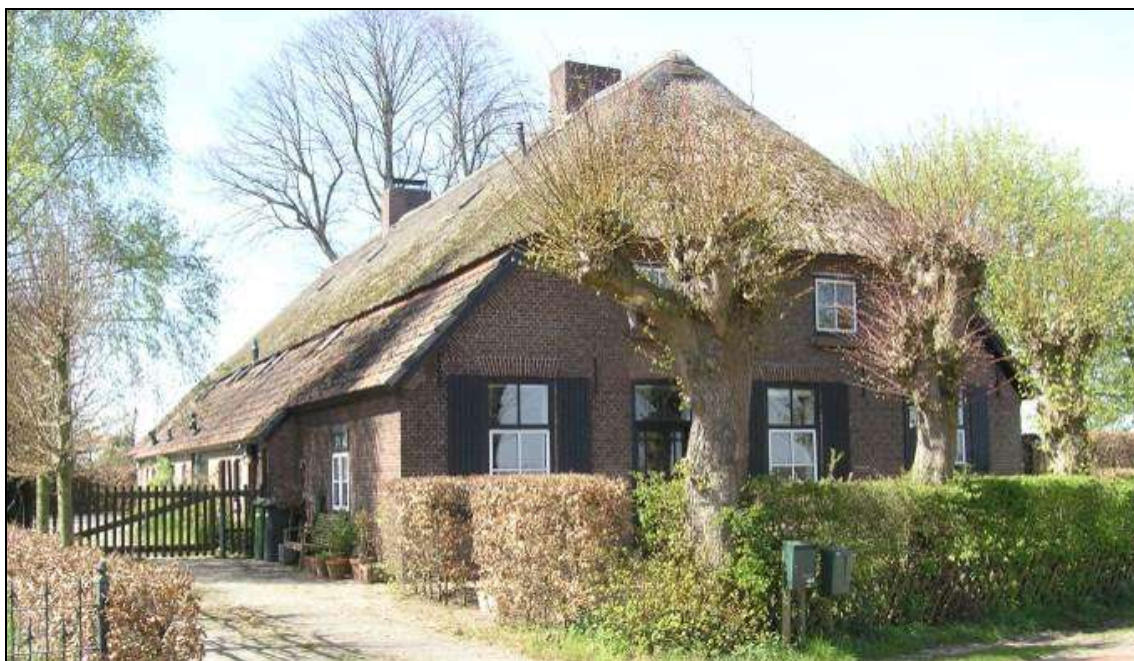
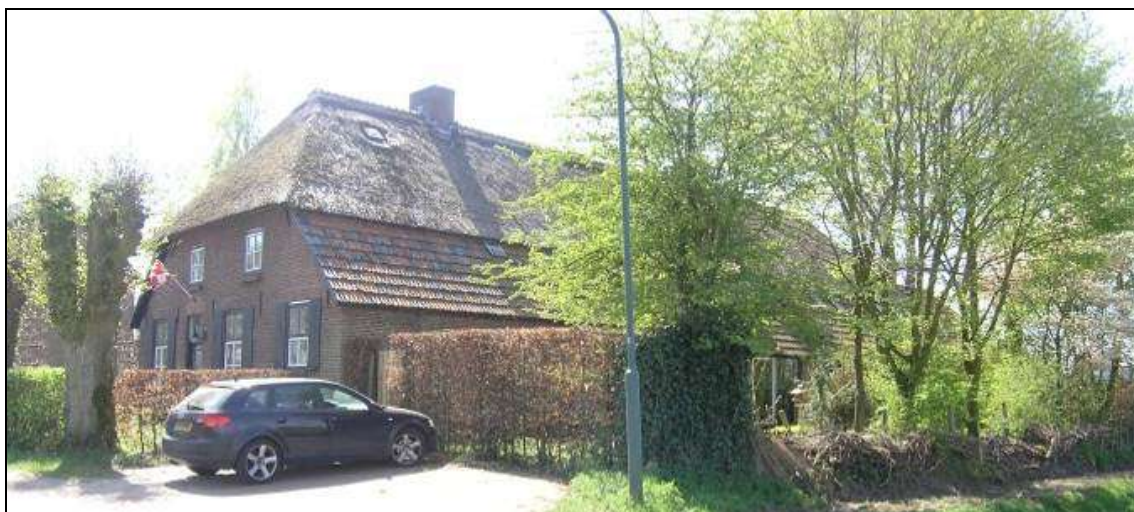
## Koksteeg 14a en 14b

Volledig voor bewoning geschikt gemaakte kortgevelboerderij uit 1884 (gevelsteen in voorgevel met jaartal 1884 en naam vd Mortel) onder een rietgedekt zadeldak met wolfeinden. De onderste delen van de dakvlakken zijn gedekt met rode en gesmoorde muldenpannen. Met name aan het woongedeelte zijn nog grote delen van het oorspronkelijke muurwerk intact. De gevels van het bedrijfsgedeelte hebben veel wijzigingen ondergaan. Mogelijk zijn een oudere indeling, constructies en interieuronderdelen bewaard gebleven.

Behalve het redelijk gave voorhuis uit 1884 is de boerderij dusdanig ingrijpend verbouwd dat verwacht wordt dat aanvullend onderzoek nauwelijks meer informatie oplevert.

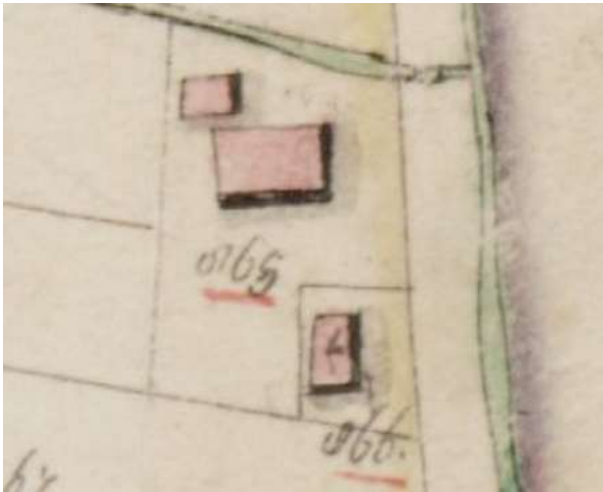
De locatie van het huidige pand Koksteeg 14a/14b heeft op de kadastrale minuut, gemeente Geffen – sectie C, het perceelnummers 865. Dit perceel wordt aangeduid als 'schuur en erf' en

Detail kadastrale minuut; noord is boven.

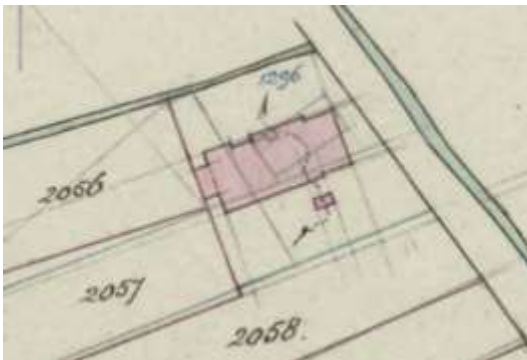
De huidige boerderij wordt op een kadastrale hulpkaart van 1885 getekend. Hieruit blijkt dat de nieuwe boerderij zowel in de lengte als breedte bijna is verdubbeld. De perceelsgrens aan zowel de west- als zuidzijde is verlegd.

Kadastrale hulpkaart juni 1885 (dienstjaar 1886); noord is boven. Onder het rode bouwvolume zijn met dunne blauwe lijnen de contouren van de eerdere situatie zichtbaar.

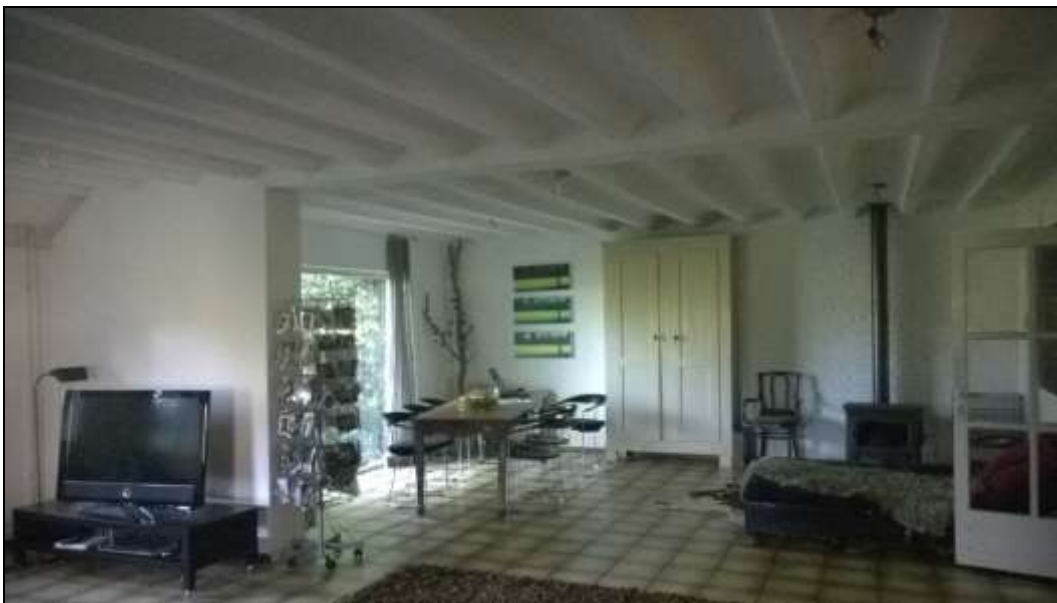
Het interieur van het in het achterhuis gesitueerde woongedeelte.

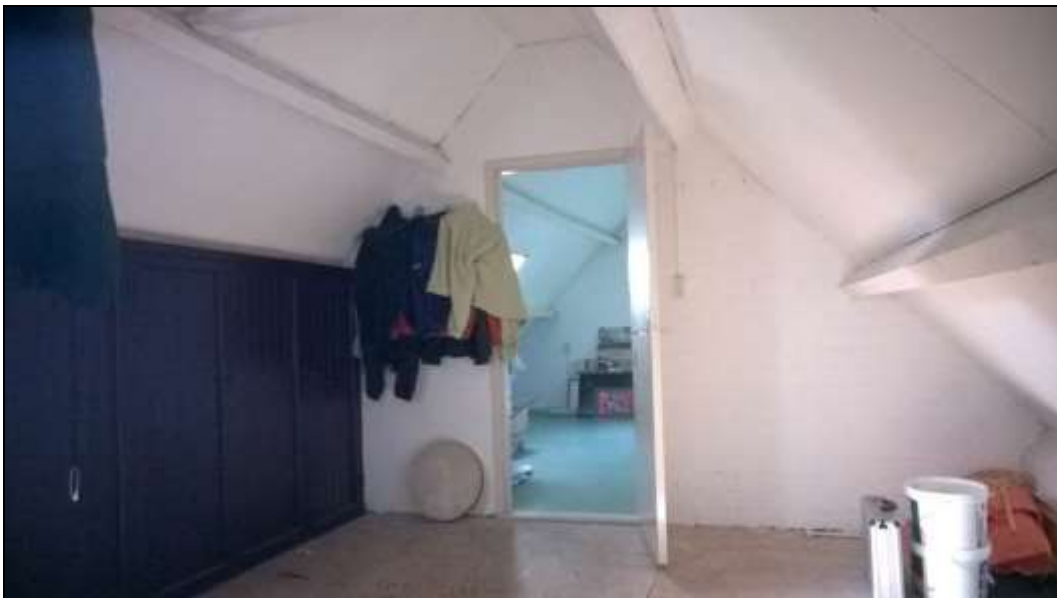
De geheel vernieuwde dakconstructie, hier boven het achterhuis.

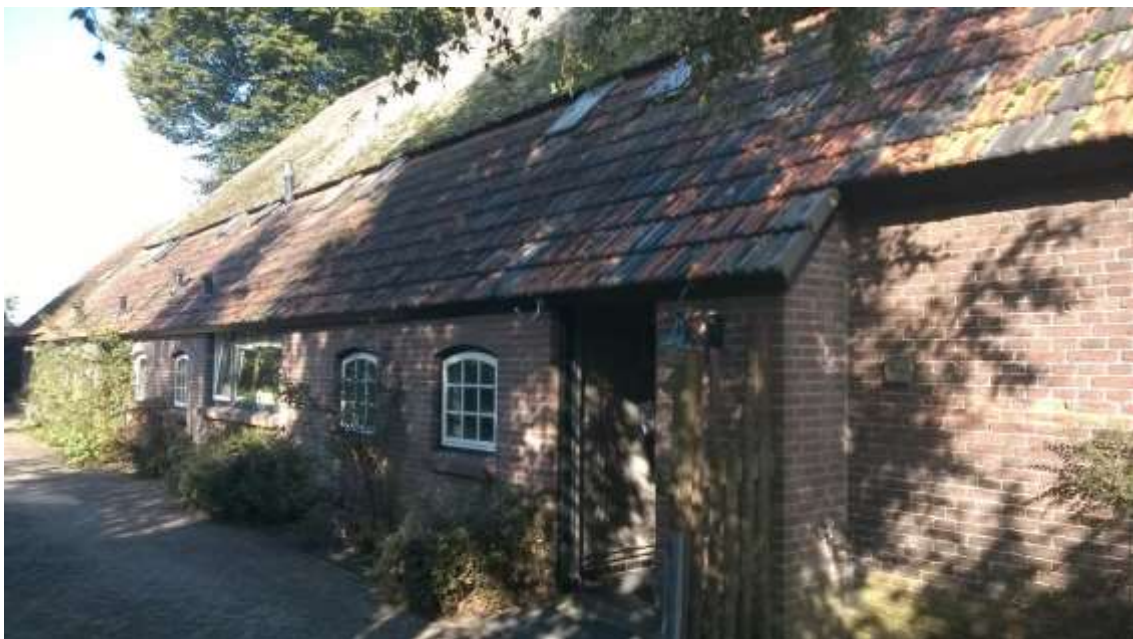
Overzicht van de vernieuwde linker zijgevel van het achterhuis.

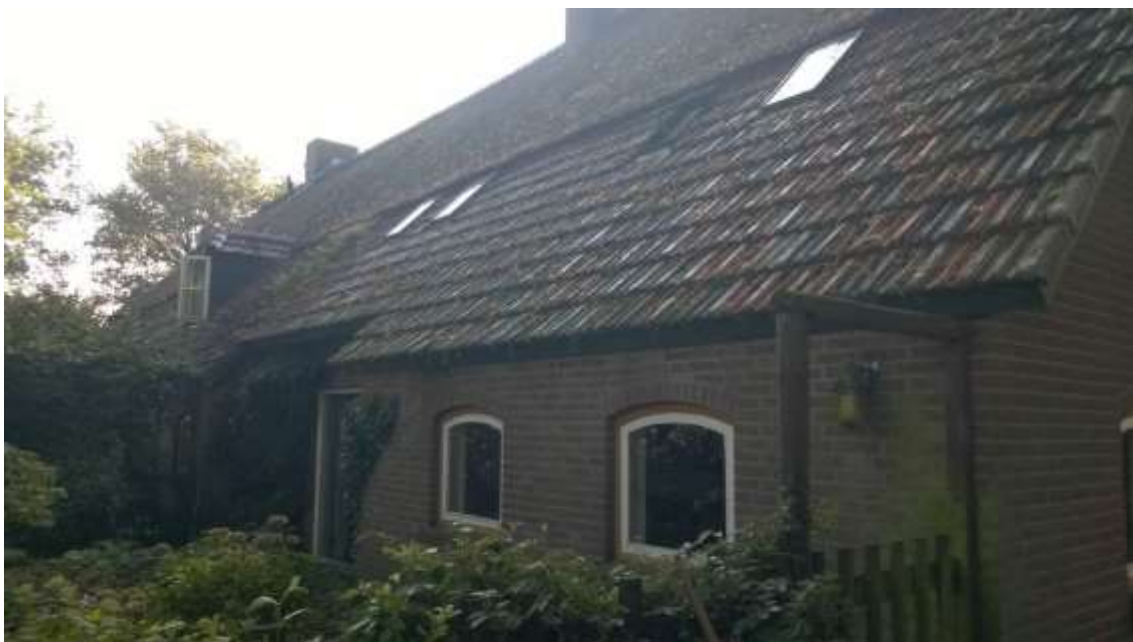
Overzicht van de vernieuwde rechter zijgevel van het achterhuis.

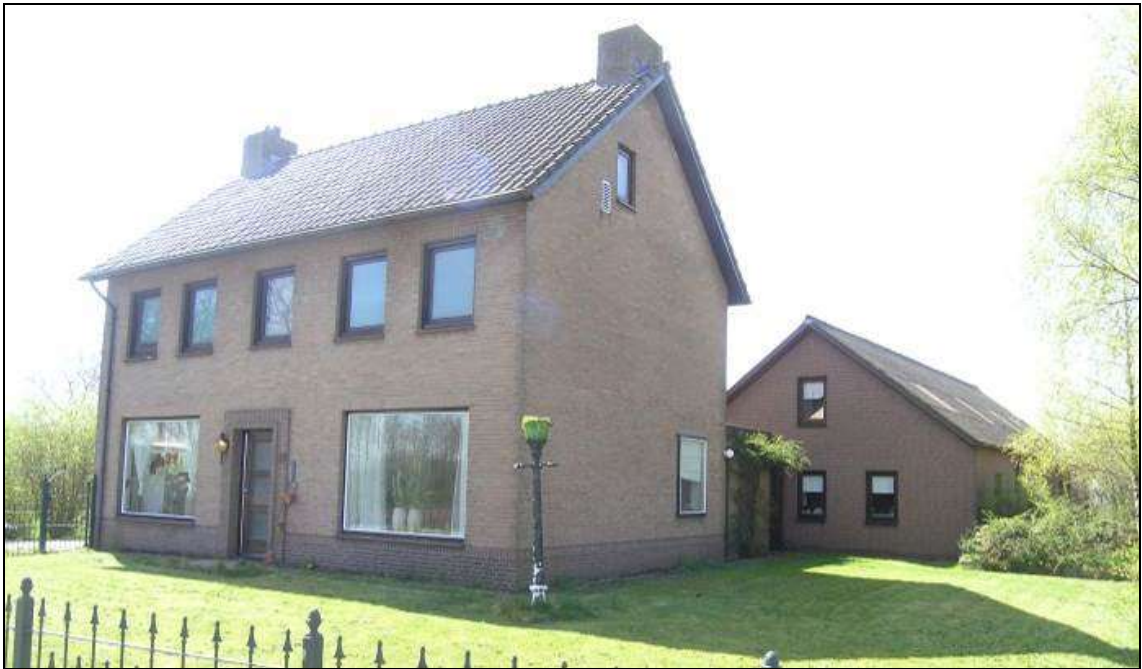
Tweelaags woonhuis onder een met opnieuw verbeterde holle pannen gedekt zadeldak, vermoedelijk XXc. Rechtsachter de woning een jongere schuur.

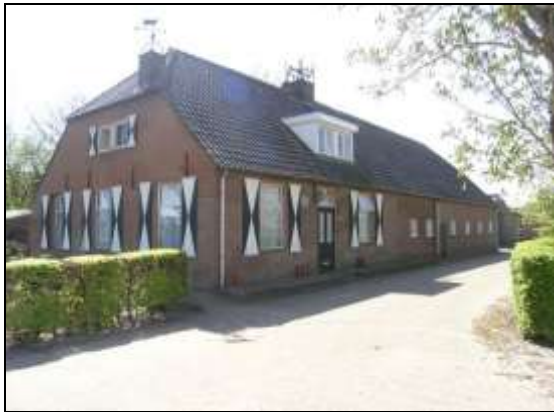
In 1984 behoorlijk ingrijpend verbouwde langgevelboerderij, waarvan echter in de rechter zijgevel en voorgevel nog substantieel ouder muurwerk en enkele oudere kozijnen bewaard zijn gebleven. In de rechter zijgevel tekenen zich nog de dichtgezette deeldeuren af. Het linker dakvlak is verhoogd en de linker zijgevel is vernieuwd.

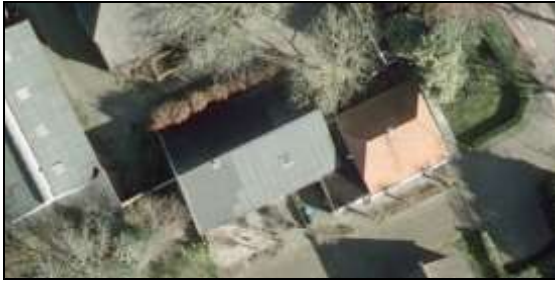
Vermoedelijk is in de jaren vijftig tegen de oostzijde van de schuur het huidige woongedeelte gebouwd. Bouwtekeningen of kadastrale gegevens hierover zijn niet aangetroffen. Zeker is dat dit bouwdeel er voor 1972 moet staan. In dat jaar wordt een bouw aanvraag ingediend om de gevels rondom met een halve steen te mogen opdikken en enkele vensters te mogen vervangen.

Luchtfoto uit 2017 van Koksteeg 20; noord is boven.

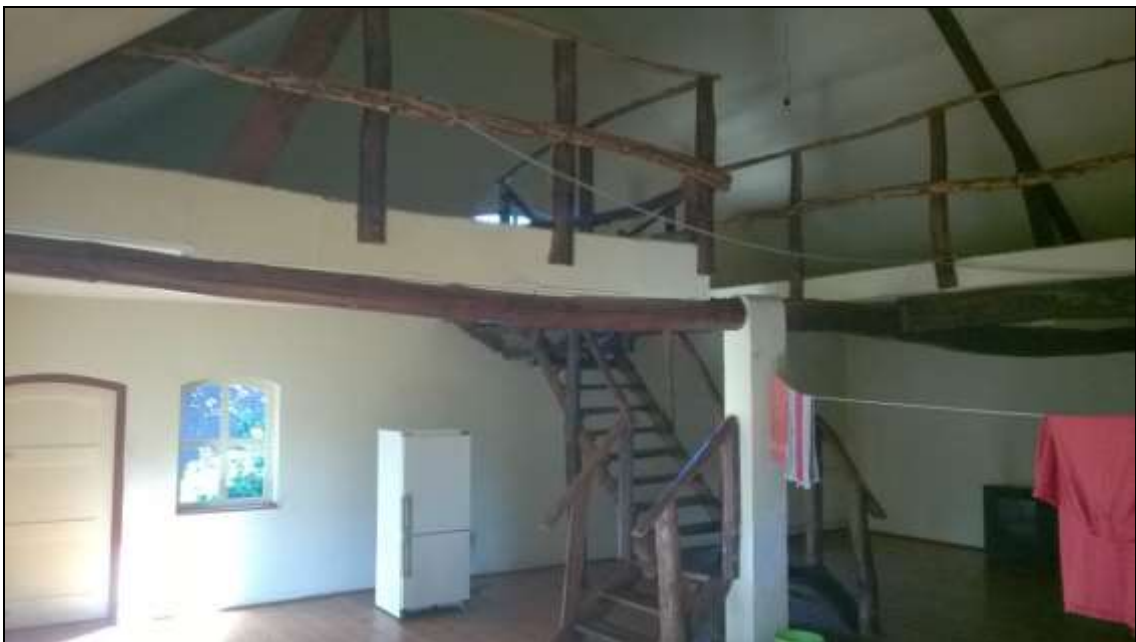
Zicht op de in het achterste deel van de schuur gerealiseerde vide, met een trap en balustrade van hergebruikt hout.

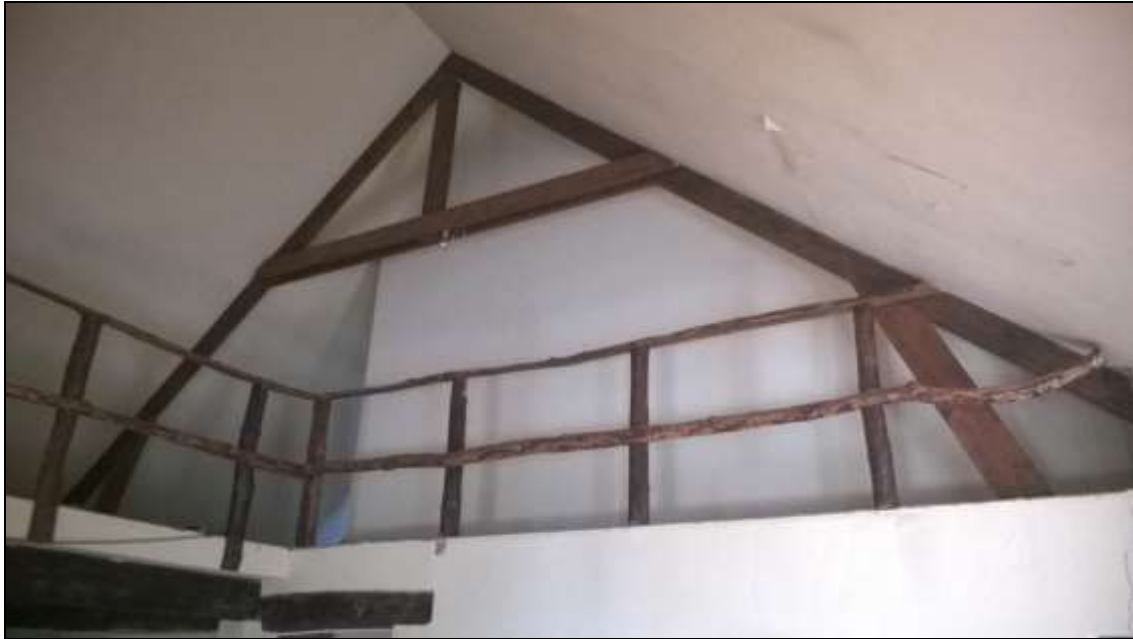
Eén van de A-spanten van de schuur.

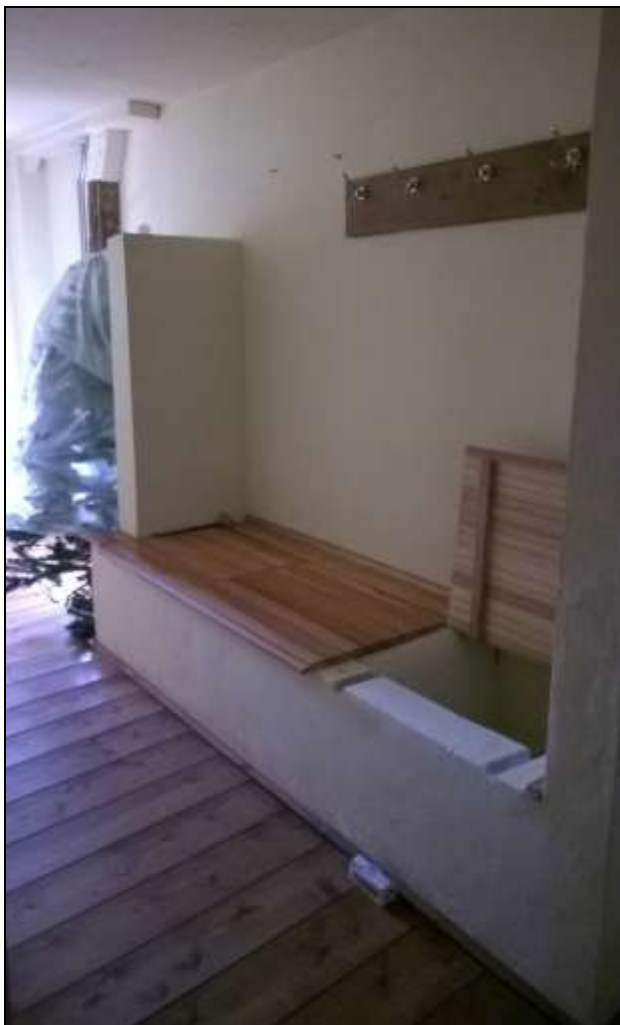
Gemetselde bakken in de schuur.

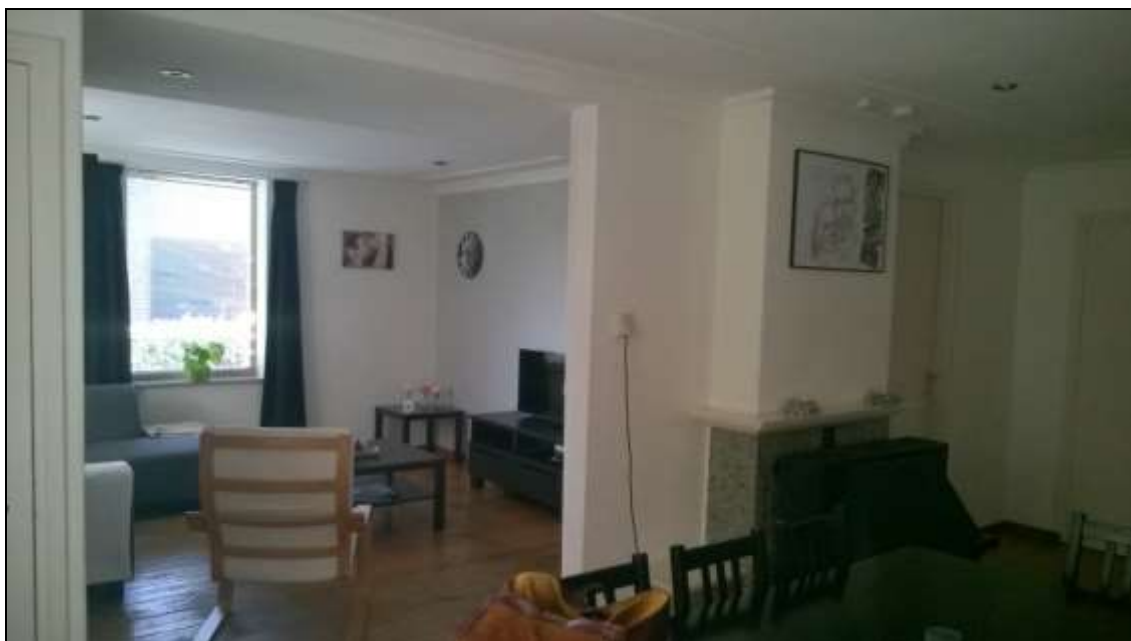
De gevels van het woonhuis zijn in 1972 met een halve steen opgedikt. In de rechter voorkamer bevindt zich een schouw met betegelde mantel uit de jaren vijftig. Verschillende gepaneelde binnendeuren passen ook in deze periode. De dakconstructie is uitgevoerd met nagenoeg dezelfde A-stijlen als aanwezig in de schuur. Vermoedelijk is de gehele dakconstructie in 1972 vernieuwd. In de bouwaanvraag is sprake van het vernieuwen van de dakbedekking.

Zicht in het woonhuis, richting linker zijgevel, met rechts de uit de jaren '50 daterende schouw.

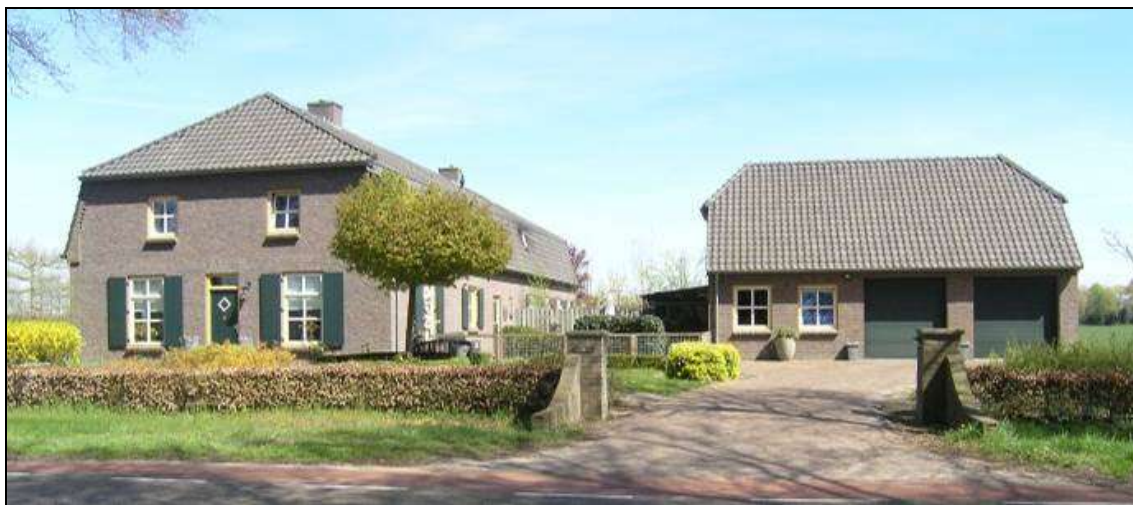
Geheel nieuw gebouwd complex bestaand uit een woonboerderij met mansardedak en twee vrijstaande schuren.

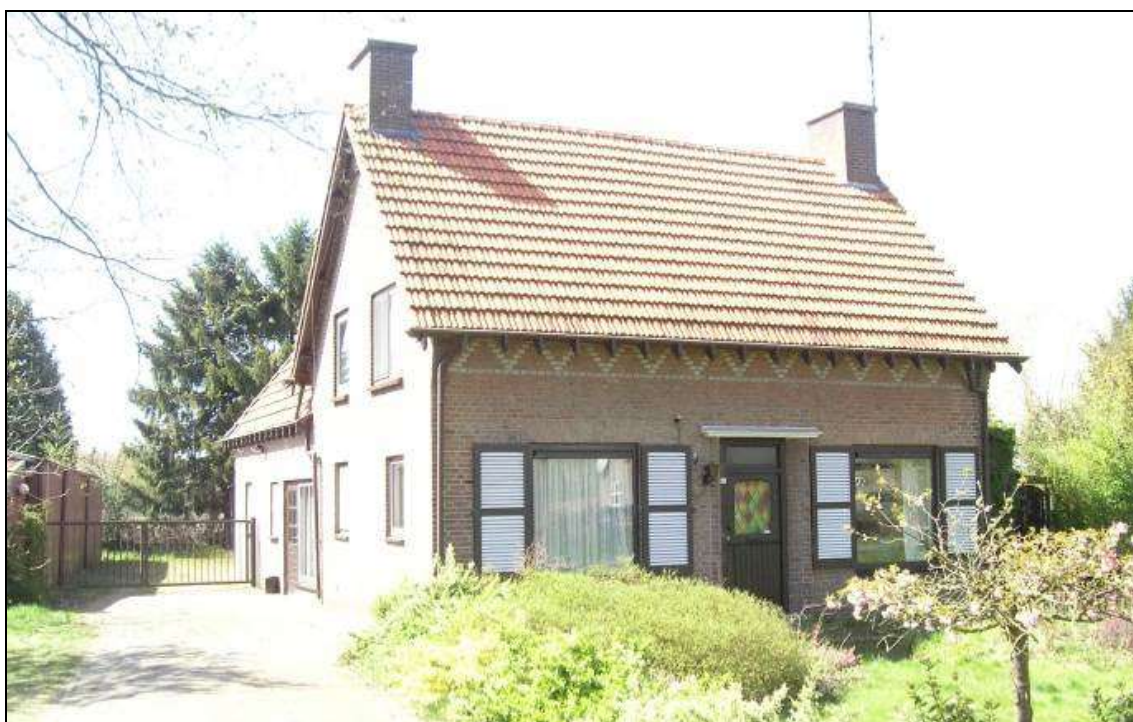
Eenvoudige woning onder een met rode muldenpannen gedekt zadeldak met op beide nokeinden een schoorsteen. De daksporen steken onder de goot door en de bovenzijde van de voorgevel is uitgevoerd met siermetselwerk. Het betreft zeer traditionele nieuwbouw uit de wederopbouwperiode. De aan de achterzijde aansluitende schuur is recenter.

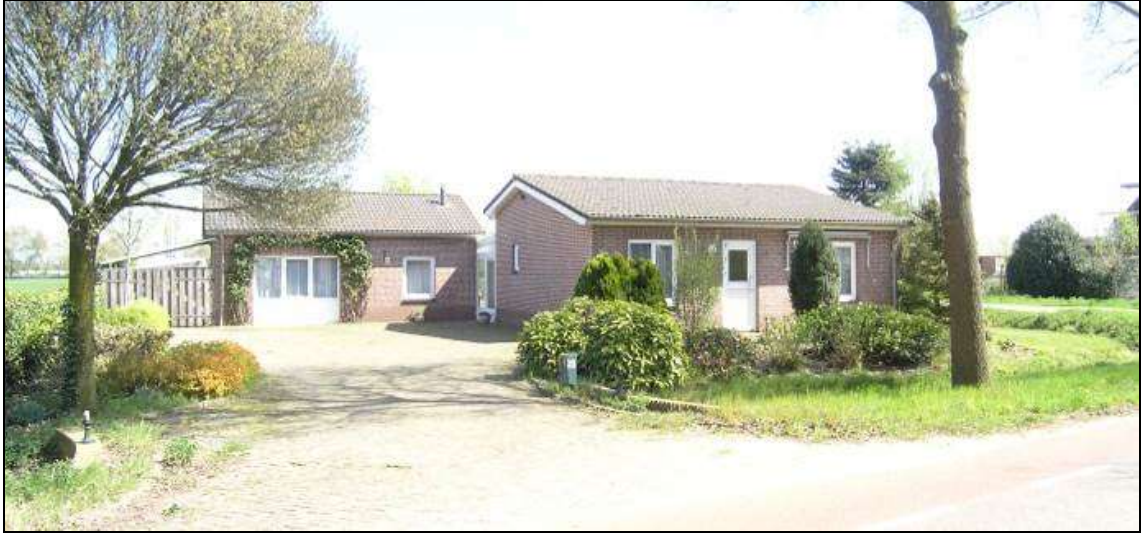
Zeer kleine bungalow uit het laatste kwart van de 20<sup>ste</sup> eeuw. De bijbehorende garage is ook tot woning verbouwd.
