# PLANGEBIED HEESCH WEST

**Bouwhistorische inventarisatie bebouwing**  
**Gemeente 's-Hertogenbosch SO/Erfgoed**  
**september 2015 / mei 2017**

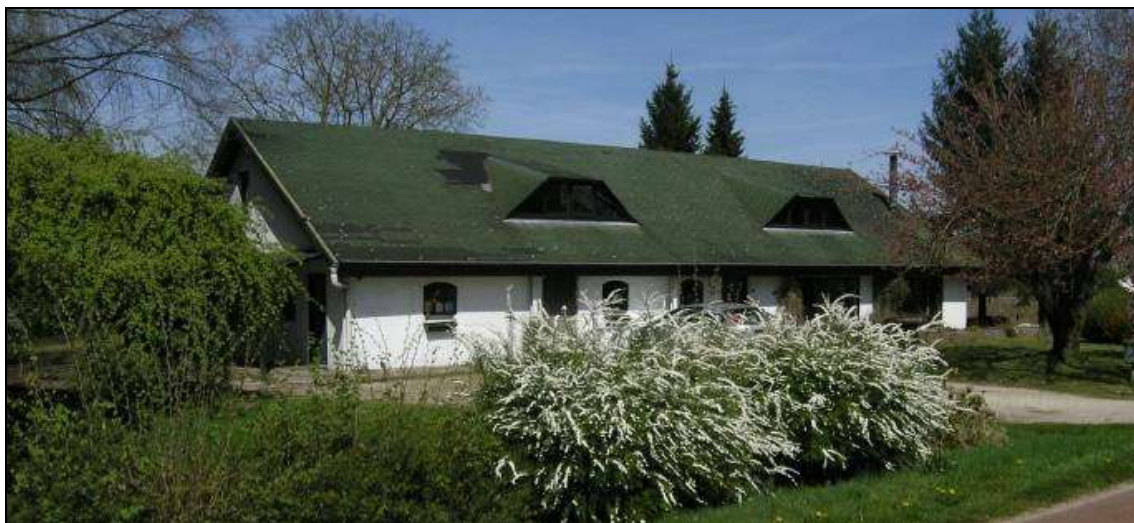
Omdat dit object wordt gedomineerd door een zeer fors, met groene bitumenshingles gedekt zadeldak heeft het het karakter van een zeer forse bungalow uit de jaren '60/'70 van de 20<sup>ste</sup> eeuw. De aanwezigheid van verschillende betonnen stalramen en diverse onregelmatigheden in de gevels wijzen echter op een zeer ingrijpende verbouwing van een bestaande boerderij. Op de kadastrale minuut wordt op deze plaats bebouwing weergegeven.

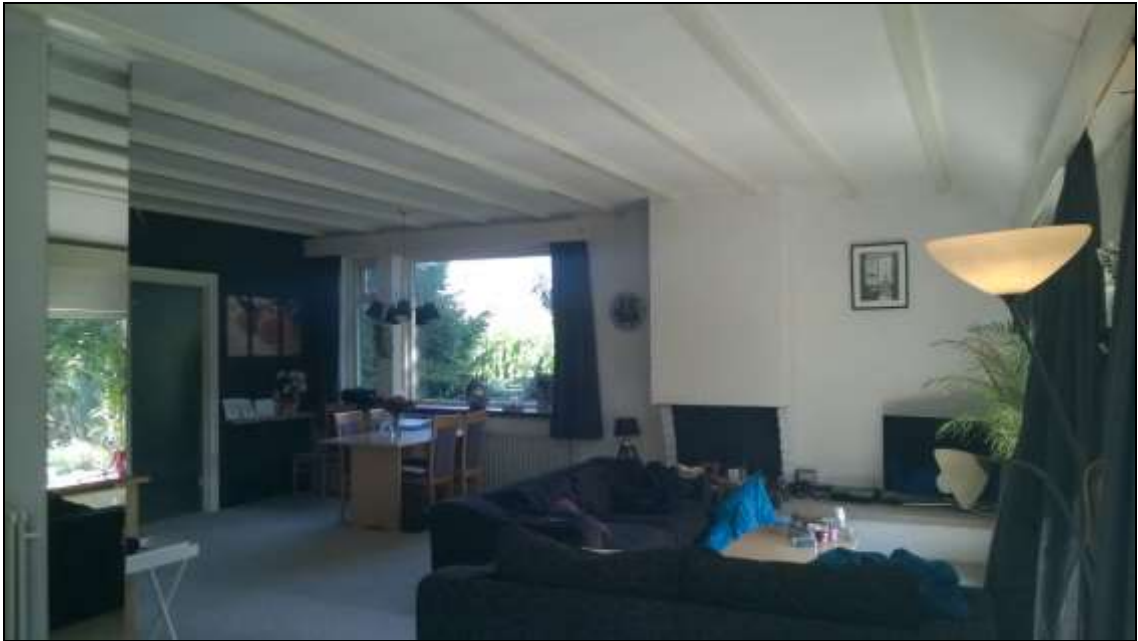
Op 9 september heeft aanvullend inventariserend onderzoek plaats gevonden. De woning blijkt inderdaad te zijn ontstaan door verbouwing van een oudere boerderij. Dit is echter zeer ingrijpend uitgevoerd. Behoudens delen van de gevels van het achterhuis is de gehele woning nieuw opgebouwd. Opmerkelijk is dat voor de nieuwe constructie van het dak en de verdiepingsvloer stalen spanten buiten de gevels zijn geplaatst. Verder onderzoek is bij dit object niet zinvol.

Het geheel vernieuwde interieur van de voormalige boerderij.

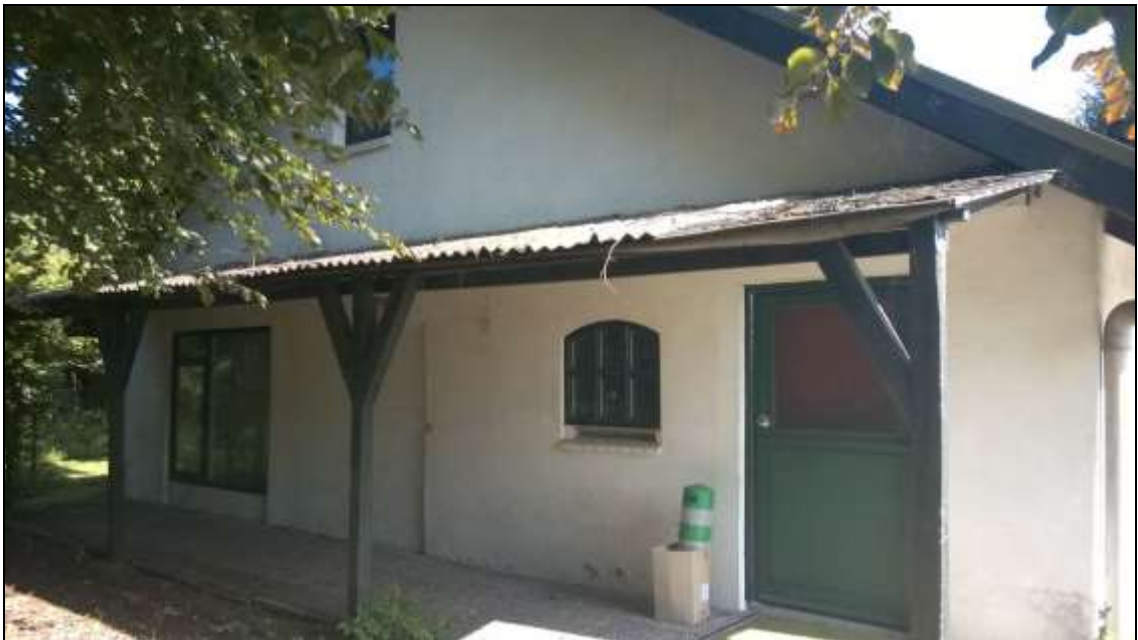
In de achtergevel tekenen zich nog sporen van vroegere staldeuren af.

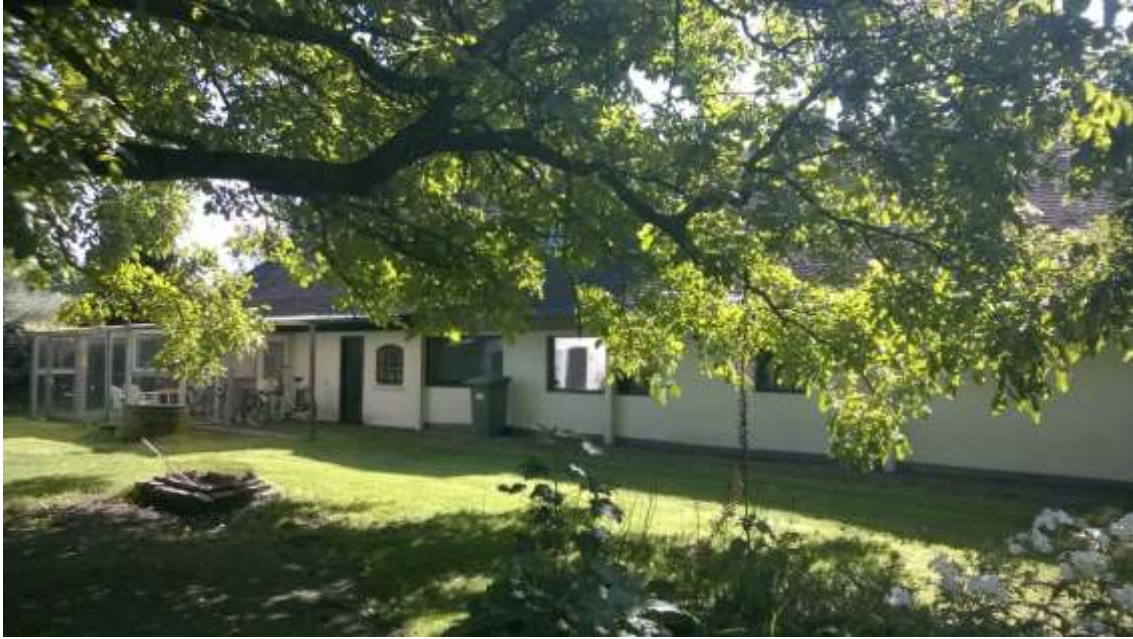
De rechter zijgevel, met langs de gevel geplaatste stalen spantbenen.

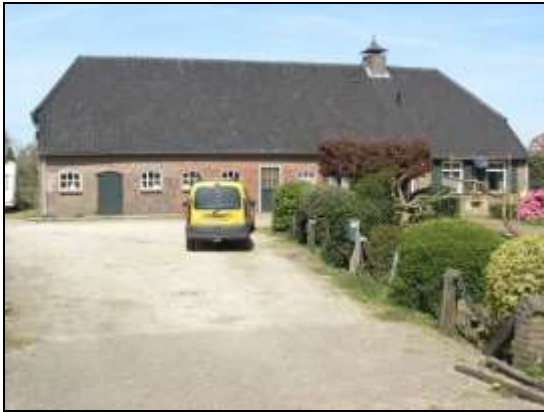
Deze boerderij dateert in de huidige opzet grotendeels uit de wederopbouwperiode. In de gevels zijn echter restanten van een oudere, mogelijk 19<sup>de</sup>-eeuwse boerderij herkenbaar, met ondermeer klezortjes naast het linker stalvenster in de linker zijgevel. De omliggende schuren dateren vermoedelijk grotendeels uit het derde kwart van de 20<sup>ste</sup> eeuw.

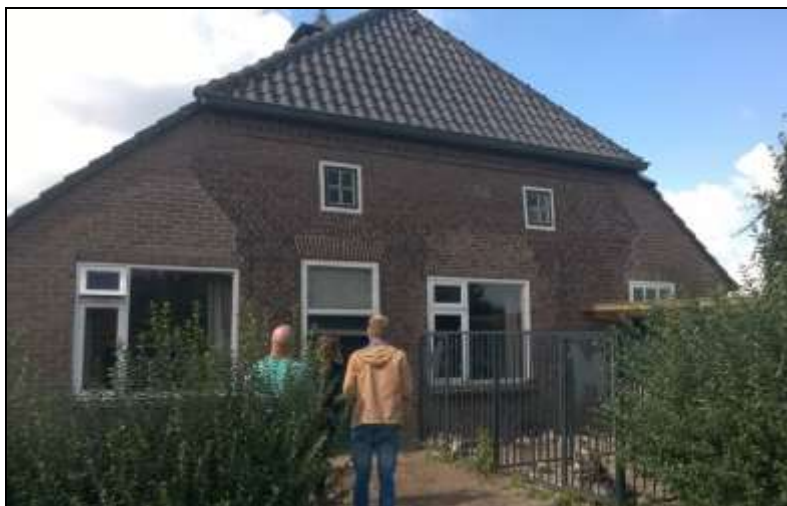
De gevels hebben zeer ingrijpende wijzigingen ondergaan. Het oudste herkenbare deel bevindt zich in het midden van de voorgevel. Hier is een geveldeel in donkerrode handvormsteen in kruisverband aanwezig. Hier tekenen zich de oorspronkelijke daklijnen af doordat rechts een deel van de bijbehorende vlechtingen bewaard is gebleven. Links is nog slechts één steen van de vlechting bewaard. De hoofdvorm van de boerderij is verhoogd. Daarbij zijn de beide zijkanten van de gevel vernieuwd, evenals de tandlijst onder het wolfeind. Opmerkelijk is dat de gevel steeds is uitgevoerd in kruisverband, terwijl aan de buitenzijde donkerrode baksteen zichtbaar is, maar op de zolder lichtrode, zeer zachte leemsteen. Dezelfde zachte steen komt ook voor aan de brandmuur.

Links: de op het oosten gerichte voorgevel, met de duidelijk herkenbare jongere zijdelen  
 Rechts: oorspronkelijke deuropening met historisch kozijn en opgeklampte deur. De deur is aan de interieurzijde aan het zicht onttrokken.

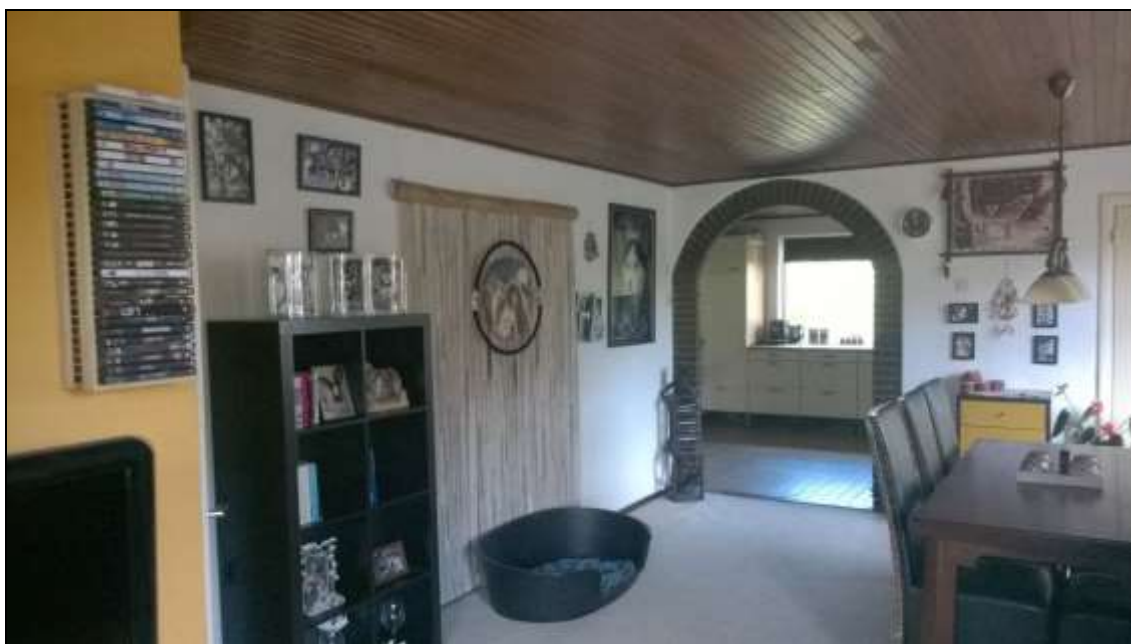
Zicht door het voorhuis richting rechter zijgevel. De wand met de boogdoorgang markeert de scheiding tussen de middenbeuk en de rechter zijbeuk.

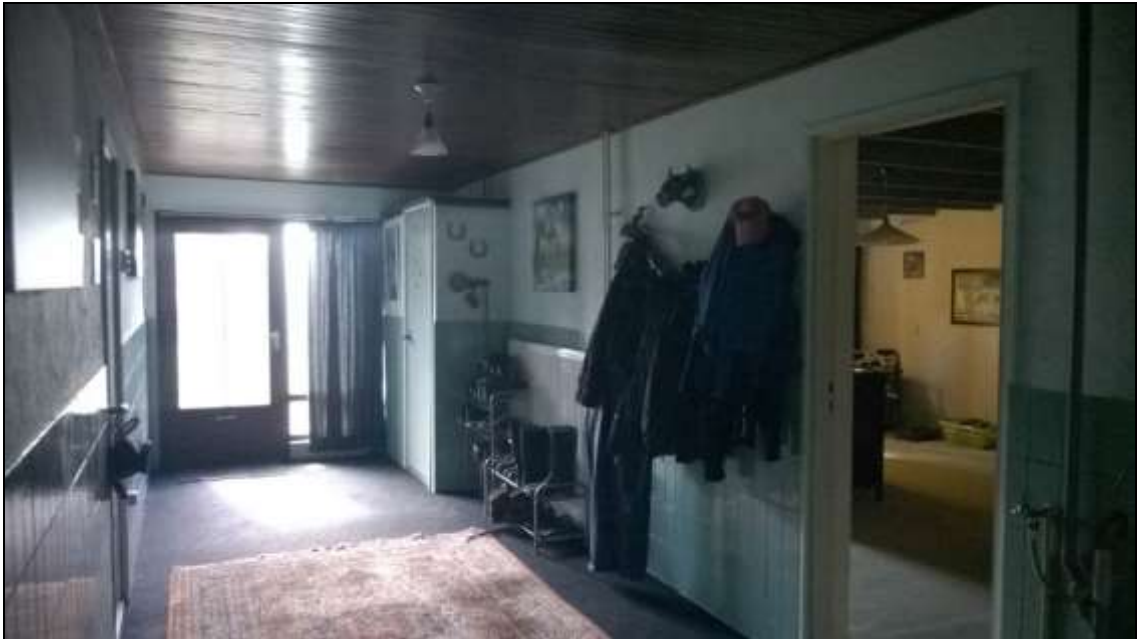
De in de voorste travee van het achterhuis aangelegde woonruimte, richting linker zijgevel.

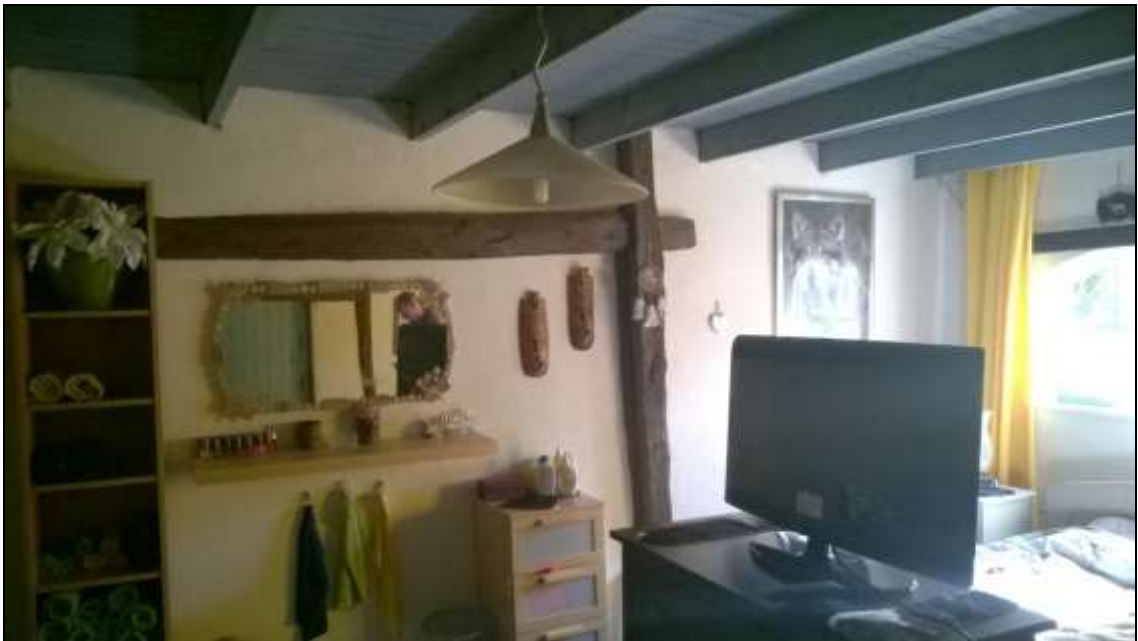
Het in een wand opgenomen voorste etagegebint, gezien vanuit de tweede travee van het achterhuis (richting voorgevel).

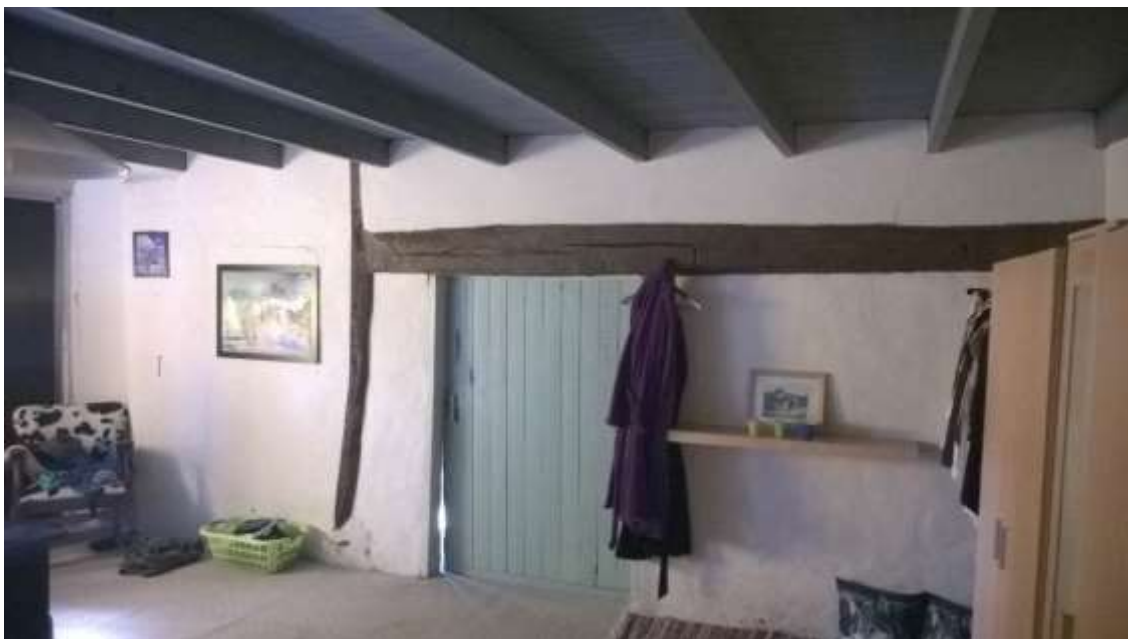
Het tweede ingemetselde etagegebint, gezien vanuit de tweede travee van het achterhuis (richting achtergevel).

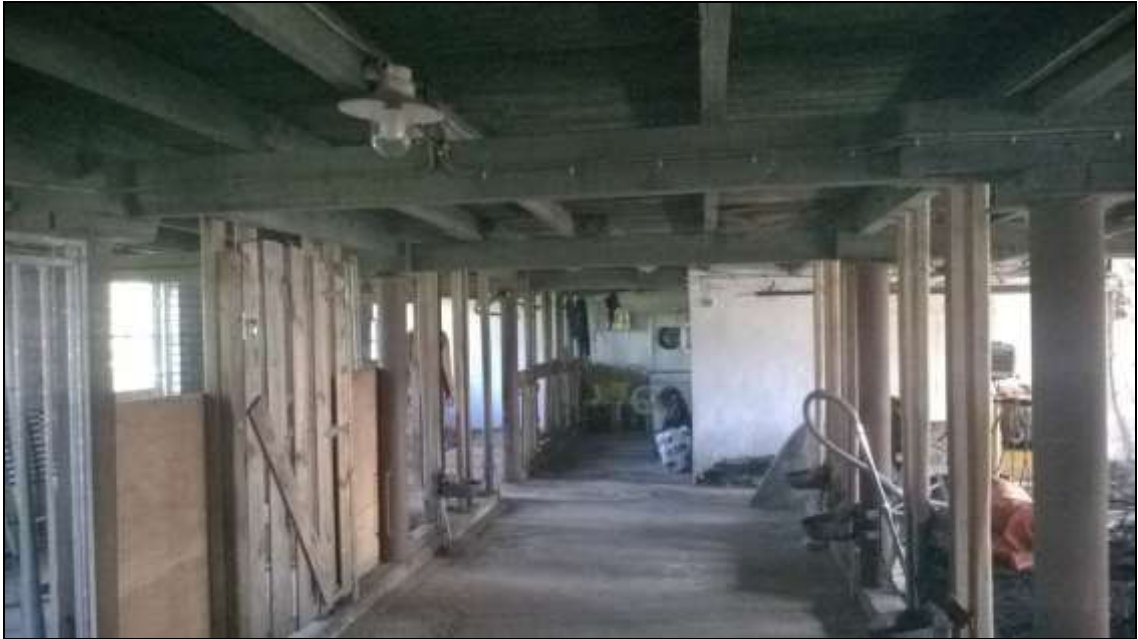
Zicht door de middenlangsdeel van het achterhuis, richting voorgevel.

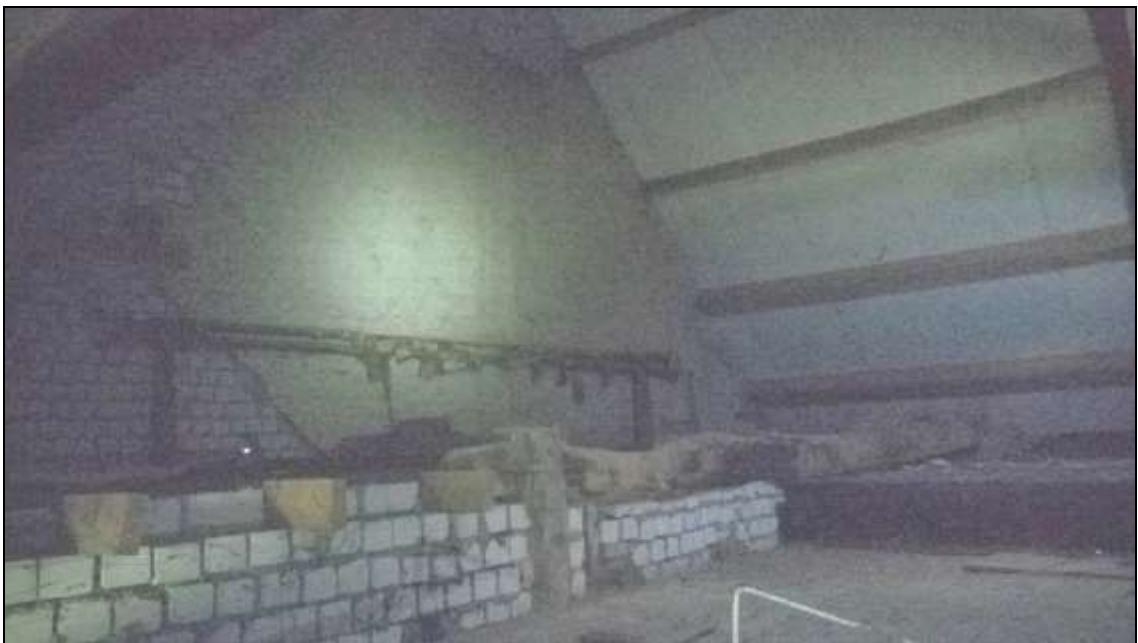
Zolder boven het achterhuis, richting de brandmuur, met op de voorgrond de afgezaagde bovenzijde van het voorste etagegebint.

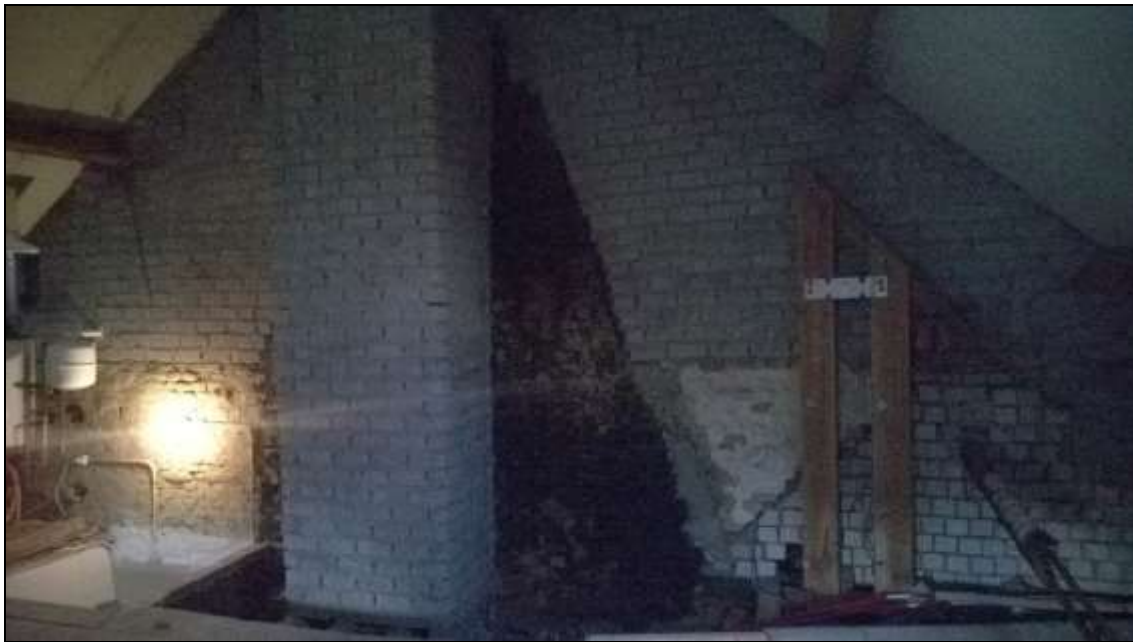
Zicht vanaf de verdieping van het voorhuis op de brandmuur, met de duidelijk herkenbare aftekening van het rookkanaal.

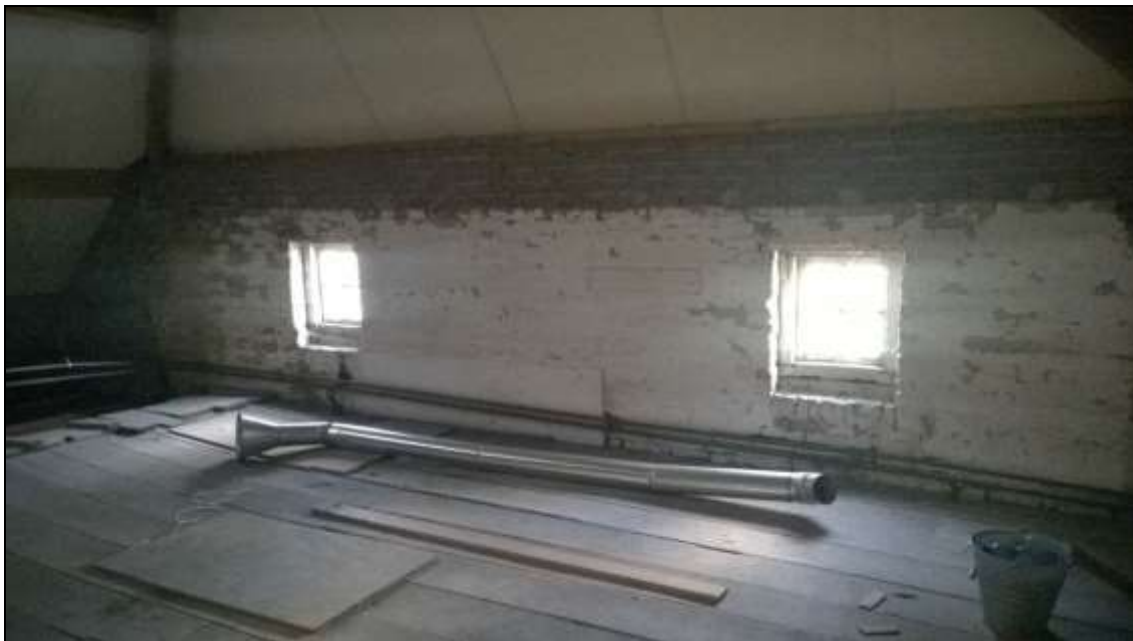
Binnenzijde van de voorgevel, welke hier met zeer zachte, lichtrode stenen is opgebouwd.

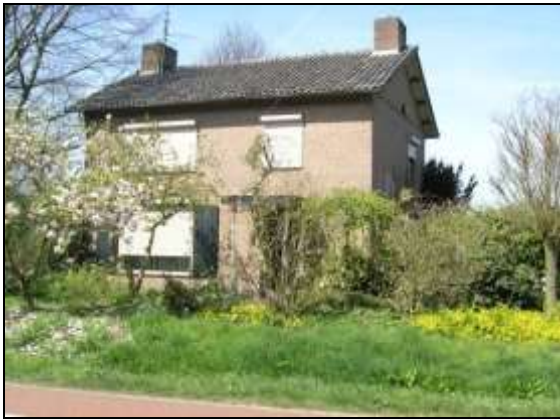
Tweelaags woonhuis onder een met gesmoorde opnieuw verbeterde holle pannen gedekt zadeldak. Vermoedelijk jaren '60/'70 van de 20<sup>ste</sup> eeuw. Bijbehorende schuren waarschijnlijk nog iets later gebouwd.

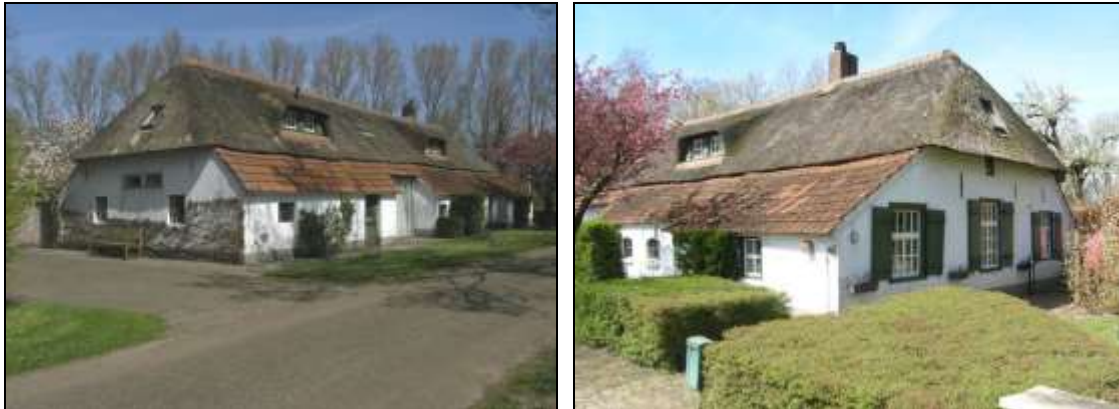
Langgevelboerderij met een oudere oorsprong. Op de kadastrale minuut wordt op deze locatie al bebouwing weergegeven. In de voorgevel ouder muurwerk. De zijgevel is deels vernieuwd in een cementsteen. Van het met riet gedekte zadeldak met wolfeinden zijn de onderste delen gedekt met rode muldenpannen. Hoewel de boerderij geheel voor bewoning geschikt is gemaakt zijn zeker oudere structuren bewaard gebleven.

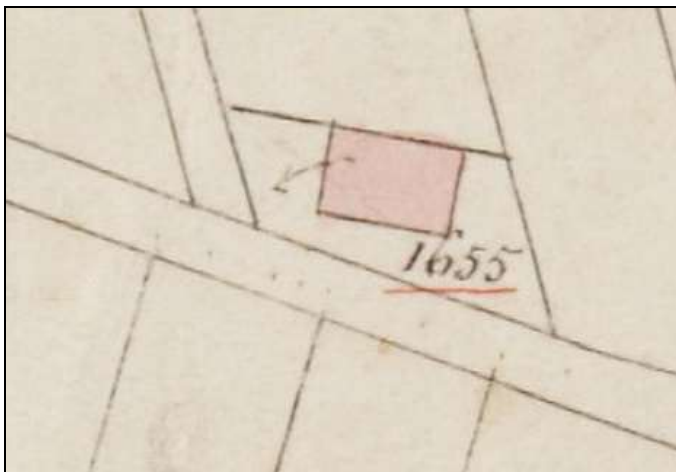
De locatie van het huidige pand Raktstraat 8 heeft op de kadastrale minuut, gemeente Heesch – sectie A, het perceelnummers 1655. Dit perceel wordt aangeduid als 'huis en erf' en is eigendom van Jan van Venrooij.

Detail kadastrale minuut; noord is boven.

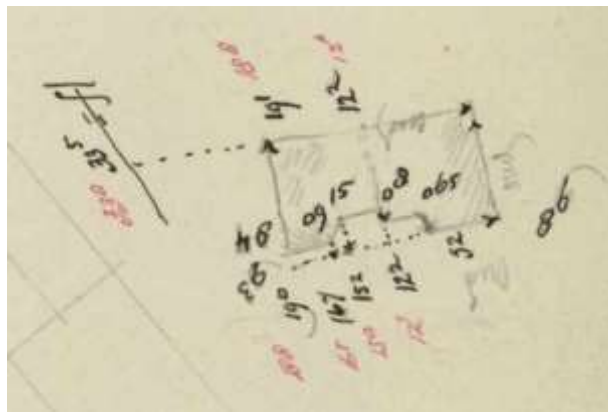
In 1907 werd een ingrijpende verbouwing door het kadaster geregistreerd met de opmerking: "No. 1655. Herb. Huis H. Schippers". Bij de veldwerkschets werd bij het oostelijke deel (voorhuis) enkele malen de opmerking "oud" geplaatst. Hieruit kan worden afgeleid dat de verbouwing een uitbreiding van de bestaande woning betrof. Het weergegeven nieuwe

Rechts: detailmeting op hetzelfde veldwerk waarop aangegeven bij het oostelijke deel van de boerderij "oud" is genoteerd.

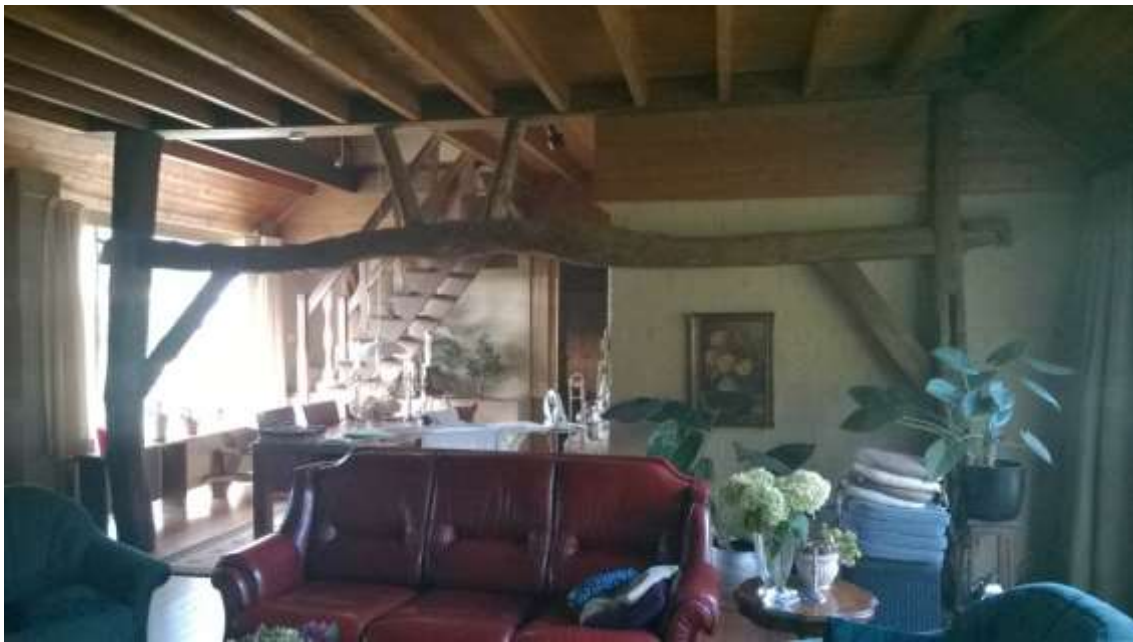
Zicht in het tot woonhuis verbouwde achterhuis, richting achtergevel.

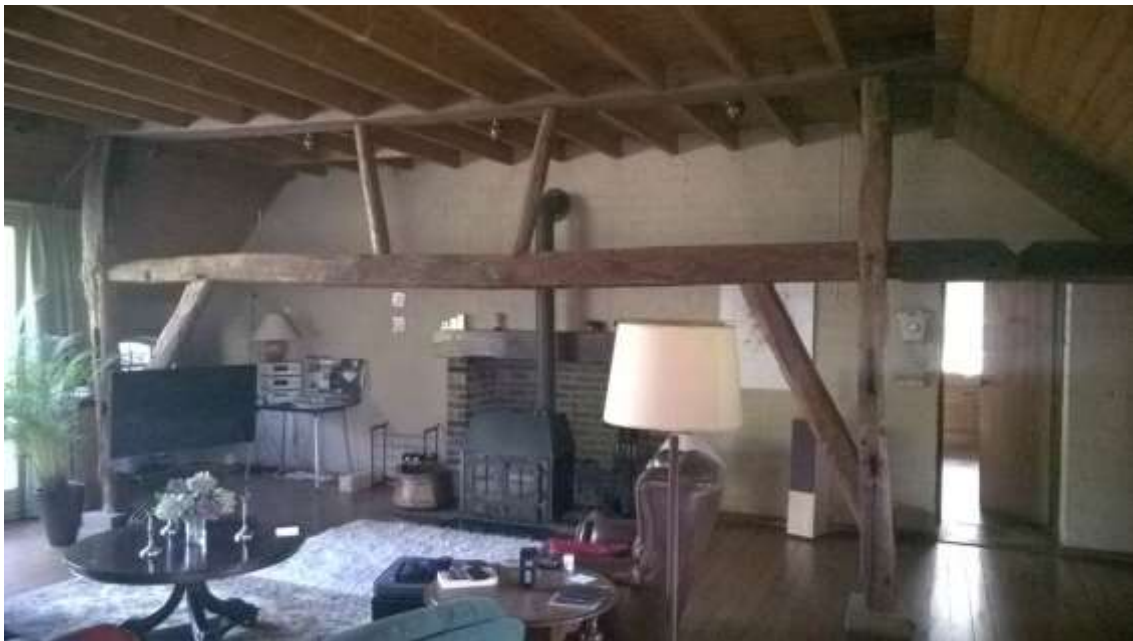
Zicht in het tot woonhuis verbouwde achterhuis, richting voorgevel.

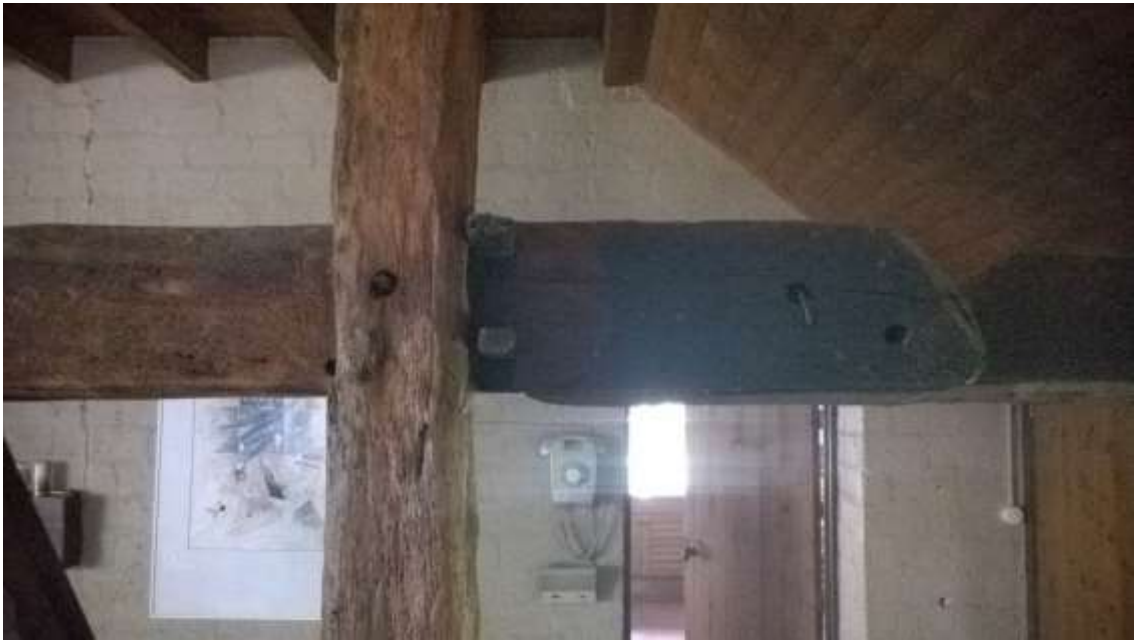
Detail van het voorste ankerbalkgebint. De toognagelgaten in het uiteinde van de ver doorstekende ankerbalk markeren de plaats van de oorspronkelijke aansluiting met een gebintstijl. Vermoedelijk dateert deze aanpassing uit 1907.

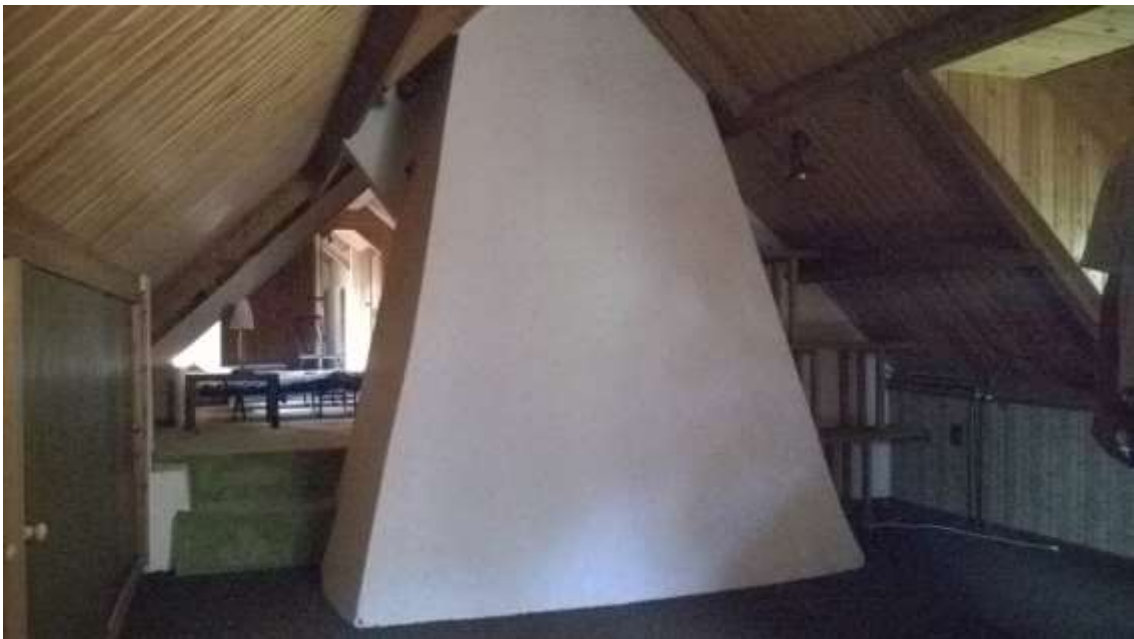
Het oorspronkelijke gemetselde rookkanaal boven de voormalige brandmuur.

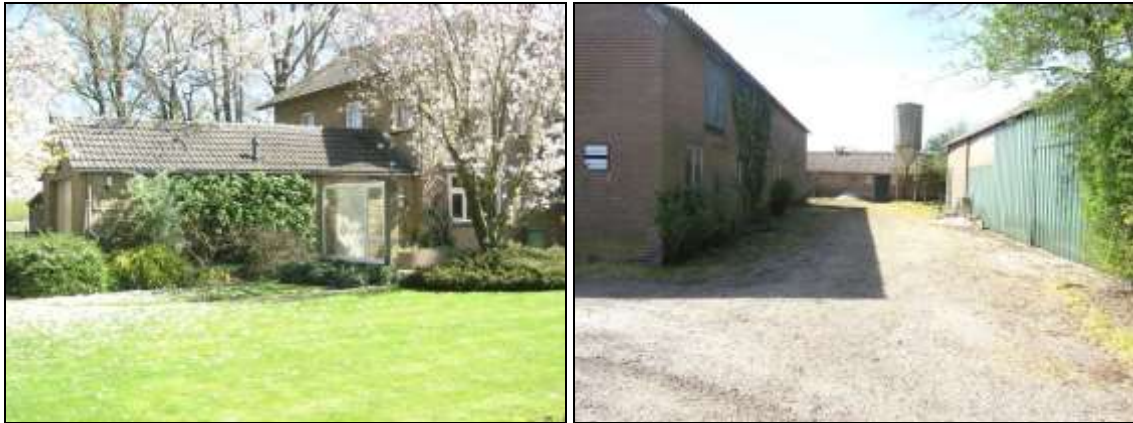
Tweelaags woonhuis met gele bakstenen, vermoedelijk jaren '70 met latere aanbouw. De bijbehorende schuren ten zuidwesten van de woning zijn waarschijnlijk iets ouder (XXc).
