# BESTEMMINGPSLAN

## Hustenweg ong. - Maren-Kessel - 2019

Bijlagen bij toelichting

Motivering herbouw details gemaal Gewande | Ontwerp | 3 mei 2019 **Lab32 architecten**

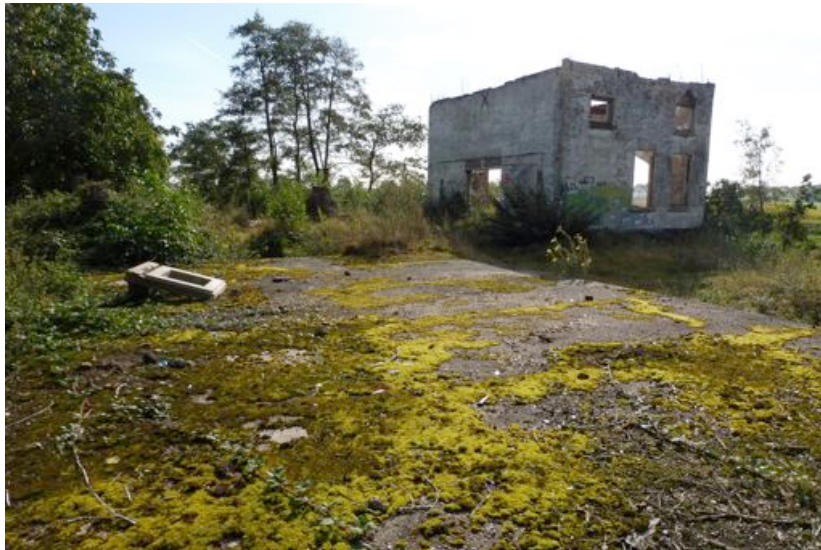
*Ruïne van het gemaal, op de voorgrond de betonnen afdekking van de kelder*

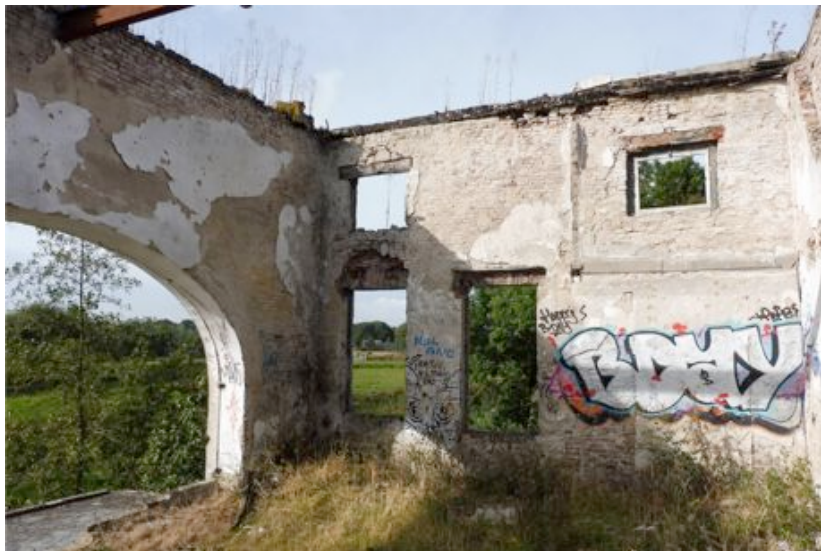
*Ruïne van het gemaal van binnen gezien*

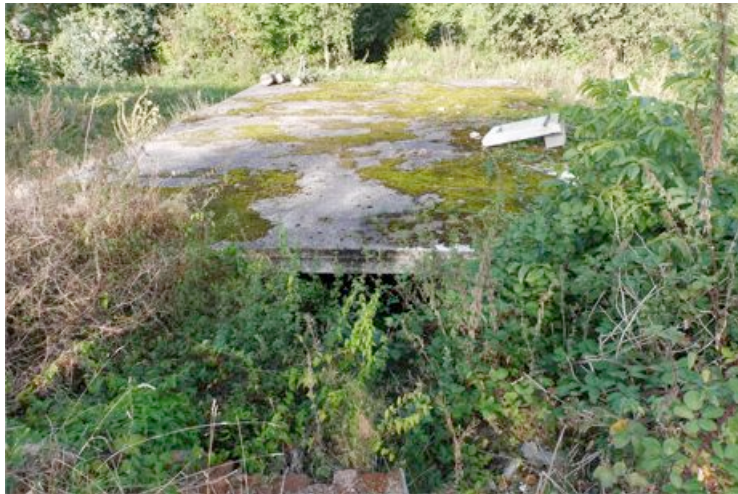
*Afbeelding 3: Toegang tot de kelder*

De kelder in het plangebied biedt potentie als winterverblijf voor vleermuizen. In deze kelder (nabij de ruïne van het gemaal) zijn tientallen overwinterende dag- en nachtvlinders aangetroffen, dit duidt op een stabiel klimaat. Tevens is de ligging van de kelder zeer kansrijk gezien de nabijheid van watergangen (watervleermuis), en de bossingel welk mogelijk deel uit maakt de vliegroute van andere soorten. Het feit dat er een laagje water in de kelder staat draagt bij aan een geschikt overwinteringsklimaat, het houdt de luchtvochtigheid hoog, uitdroging is een risico voor overwinterende vleermuizen.

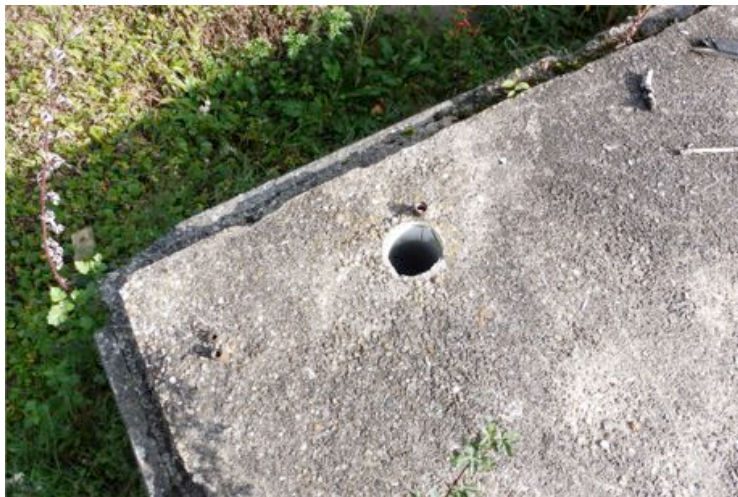
*Luchtpijp in uiterste hoek kelder*

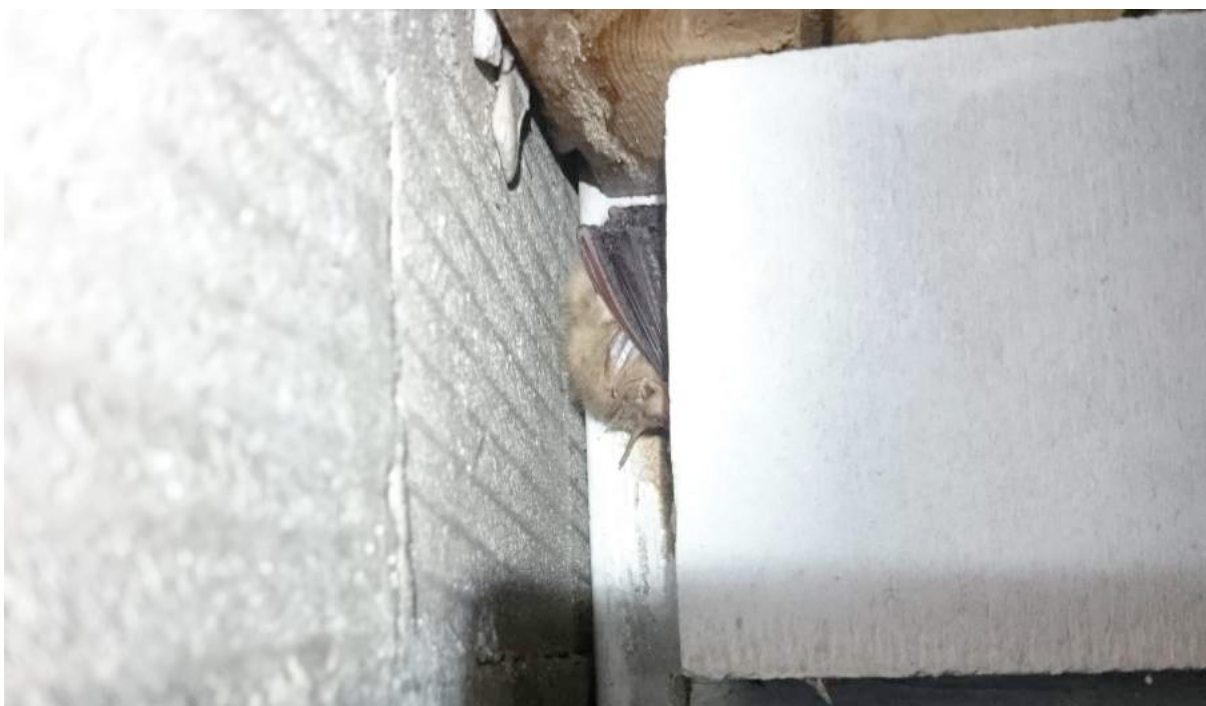
*Afbeelding 2: De op 17-01-2017 aangetroffen gewone grootoorvleermuis in de oude kelder.*

Tijdens het eerste veldonderzoek op 18-12-2016 zijn geen vleermuizen in de oude kelder waargenomen. Tijdens het tweede veldbezoek op 17-01-2017 is hierin één gewone grootoorvleermuis waargenomen. Deze vleermuis zat weggekropen in een hoek, achter een betonbalk, van het tweede compartiment van de te slopen kelder in het plangebied (zie afbeelding 2).

De oude kelder in het plangebied functioneert als winterverblijfplaats voor één gewone grootoorvleermuis. Deze oude kelder is in een vervallen staat en bleek niet geheel vorstvrij. Tijdens het veldbezoek op 17-01-2017 hing er op enkele plekken ijs aan het plafond. Vanwege de geringe dikte van de plafondplaten zal bij kouder weer, dan op deze dag het geval was, het klimaat naar verwachting onvoldoende zijn om ook dan nog geschikt te zijn als winterverblijfplaats voor gewone grootoorvleermuis. De temperatuur is niet stabiel genoeg. Andere potentieel geschikte hangplekken bevinden zich aan de bovenkant van de kelder. Doordat deze plafondplaten van boven blootgesteld zijn aan de buitenlucht, zullen deze hangplekken bij lage temperaturen erg koud zijn. De kelder is hiermee dan ook ongeschikt als winterverblijfplaats voor een strenge winter.

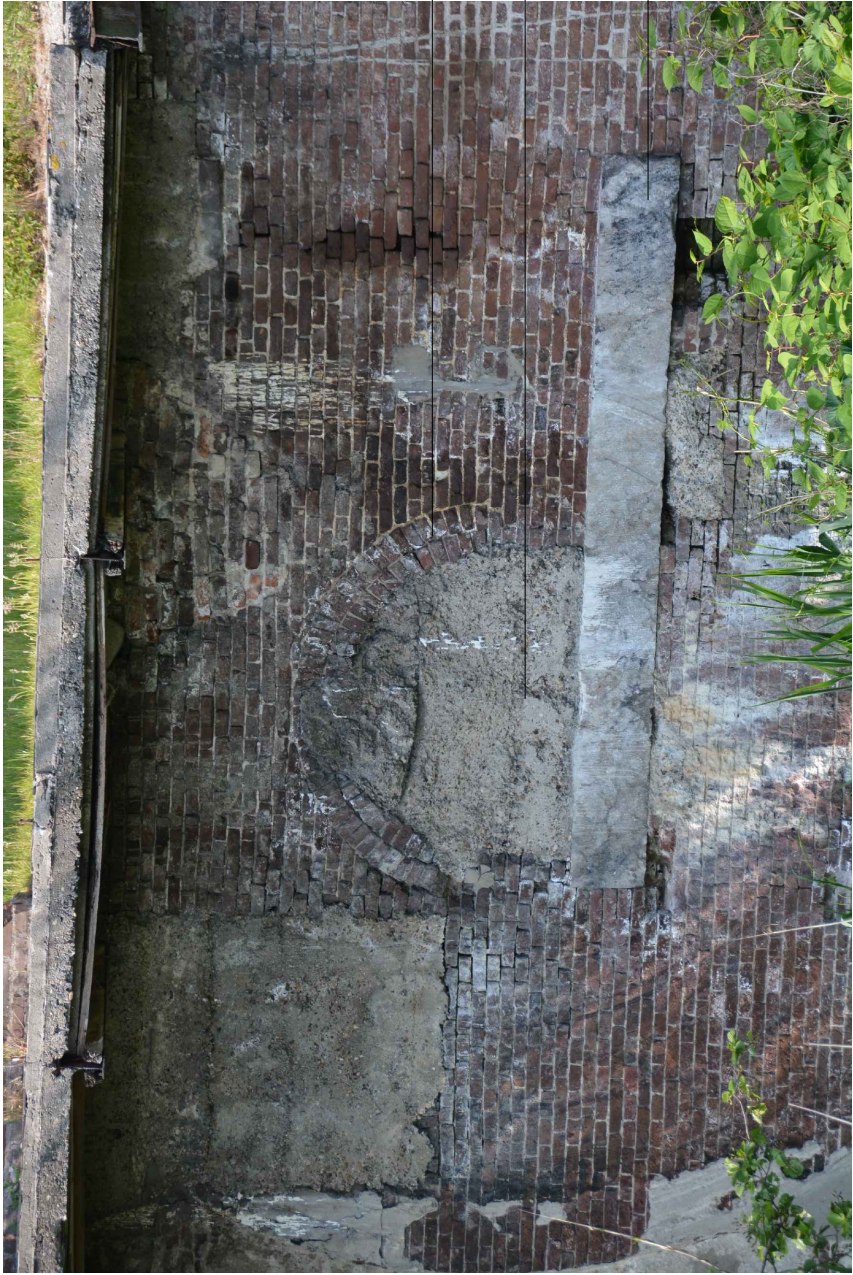
**Rollaag rondom as gat waterrad terugplaatsen**

**As gat waterrad dichtzetten met cementwerk**

**Natuursteen blok terugplaatsen**

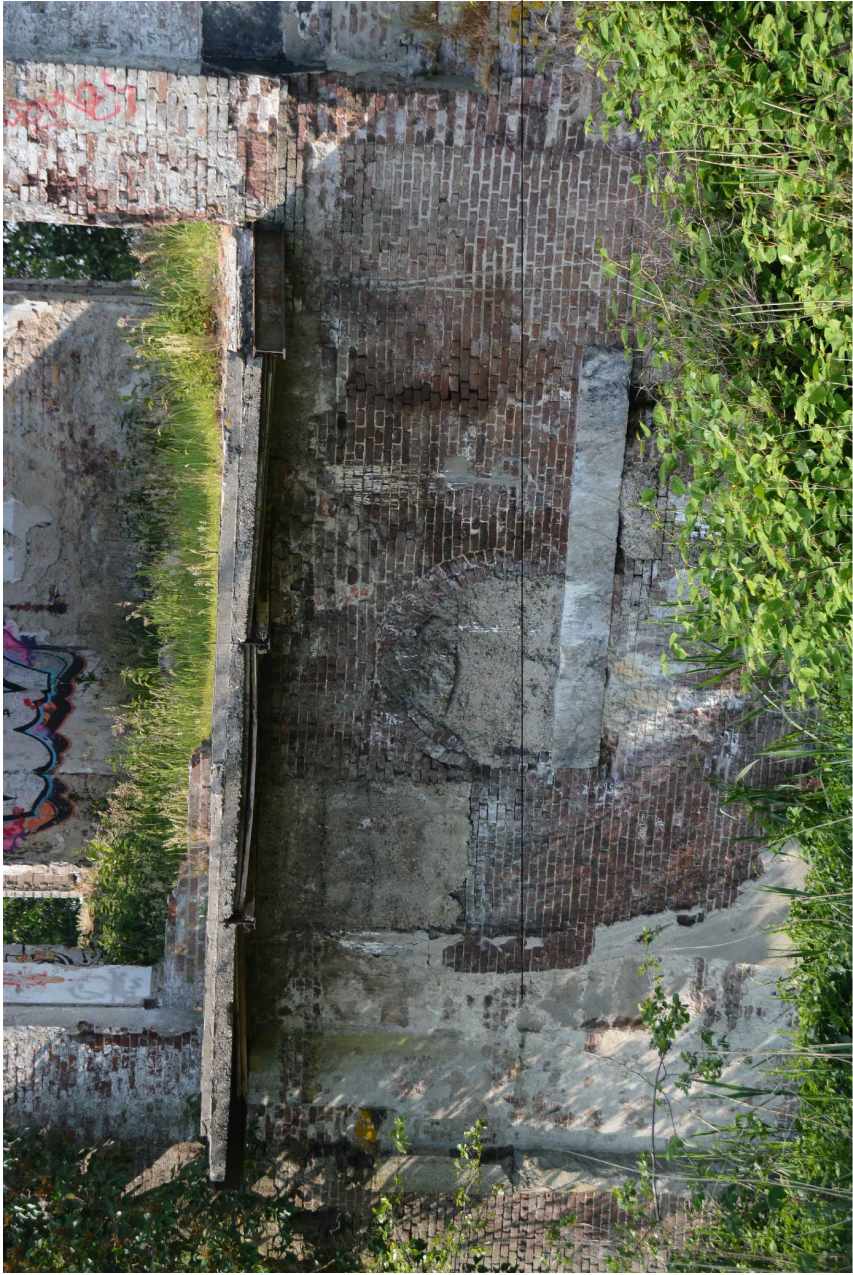
**Cementwerk terugplaatsen met duidelijke vorm van sporen oorspronkelijk waterrad**

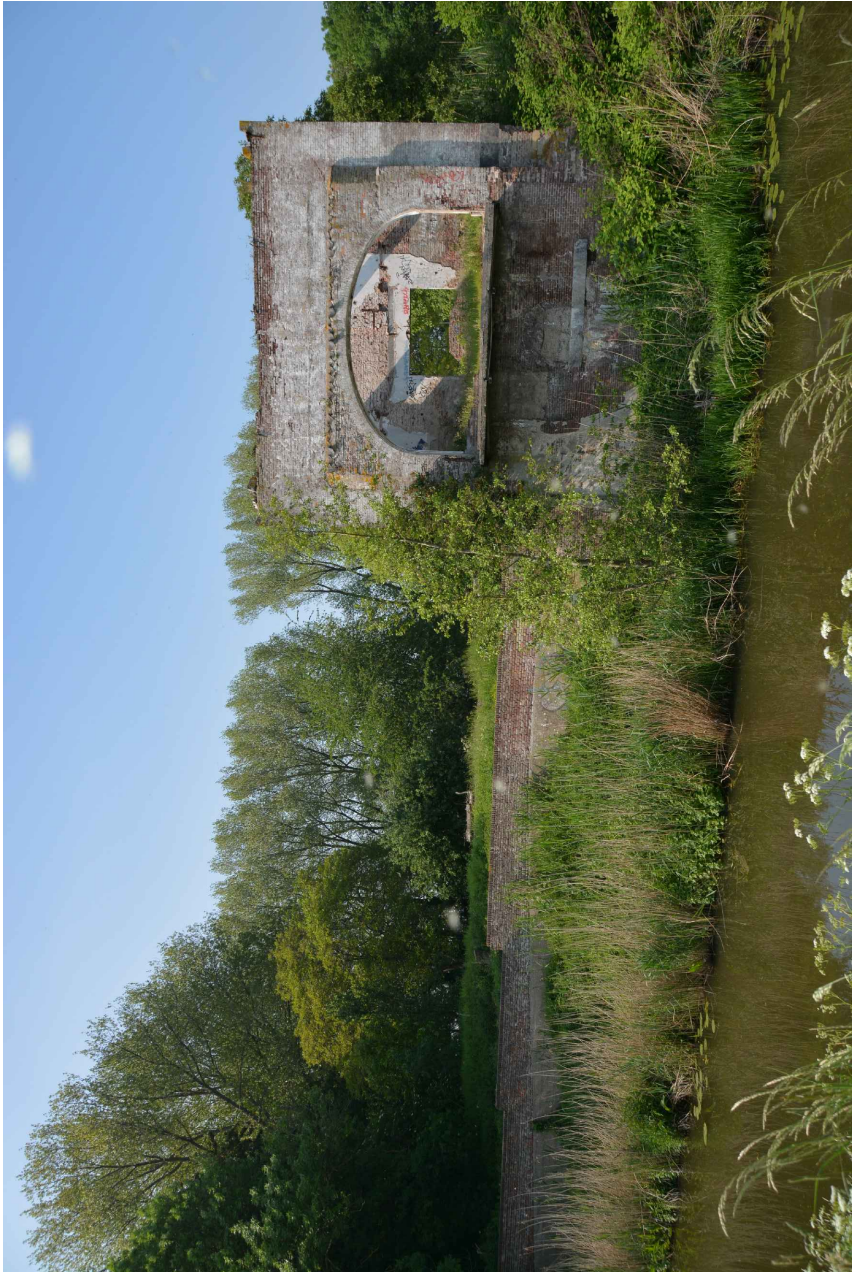
Aanzicht keermuur zuidgevel

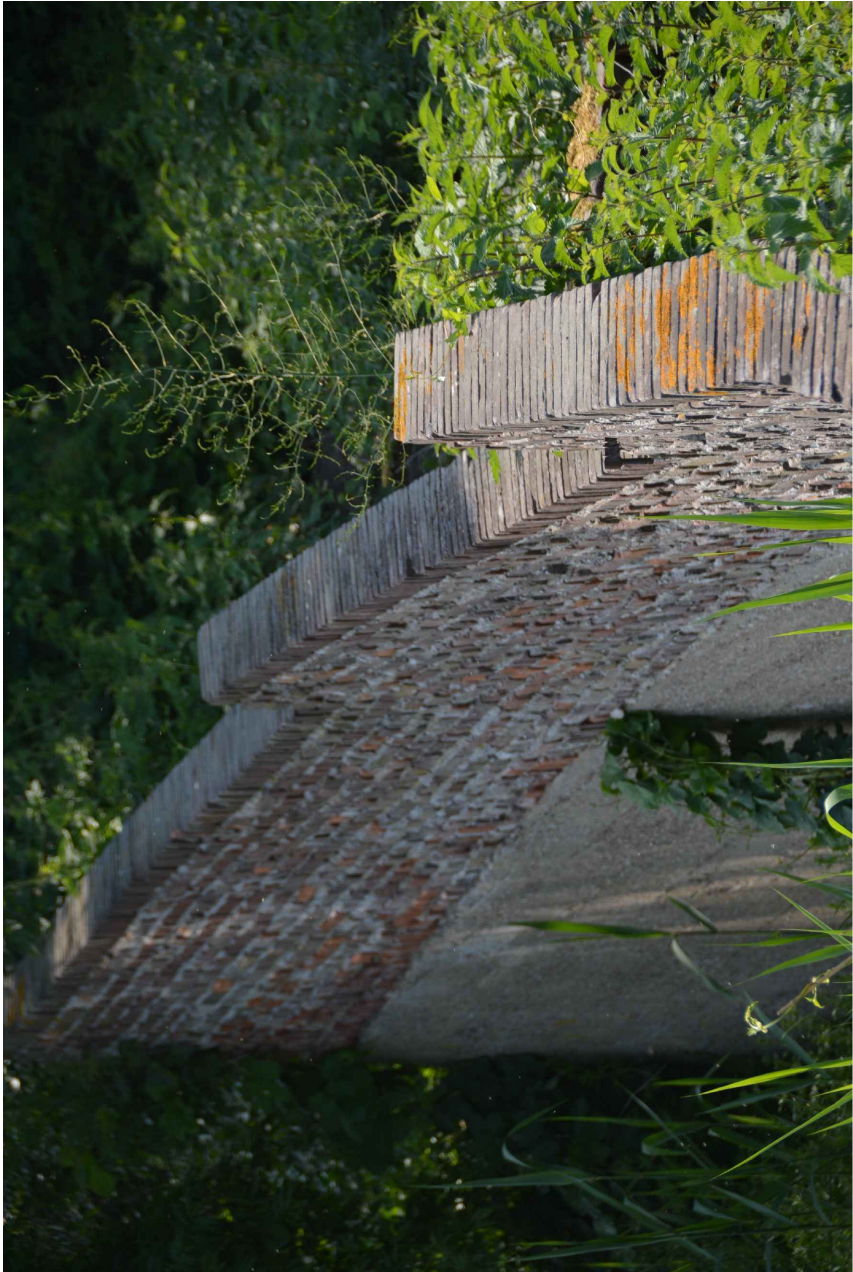
Bovenaanzicht keermuur zuidgevel
