# BESTEMMINGPSLAN

## St. Jansstraat 1 Neerlangel - 2022

Bouwhistorische verkenning  
met waardenstelling  
en aanbeveling

Boerderij en bijgebouw  
Sint Jansstraat 1 Neerlangel

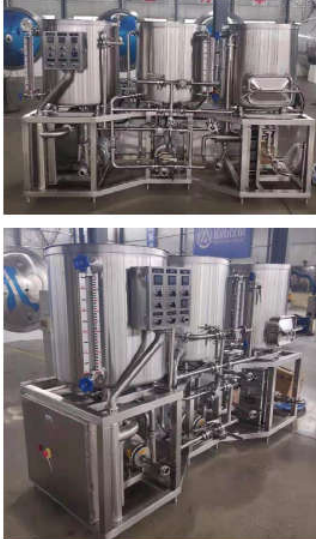
Brouwhuis:

| <p><b>Kettle/Whirlpool Tank</b></p> | <p><b>Function: Boiling &amp; Whirlpool</b></p> <ol style="list-style-type: none"> <li>1. Total capacity: 300L</li> <li>2. Useful capacity: 200L</li> <li>3. Outline size: <math>\phi 720 \times 1350</math>mm.</li> <li>4. Interior Shell: SUS304 Stainless Steel, thickness: 3.0mm</li> <li>5. Exterior Shell: SUS304 Stainless Steel, thickness: 2.0mm</li> <li>6. Dish head: SUS304 Stainless Steel, thickness: 3.0mm</li> <li>7. Insulation: Polyurethane-thickness: 80mm</li> <li>8. Heating way: Electric heating with manual control, Power: 6KW</li> <li>9. Heating speed: 1°C/min</li> <li>10. Equipment with tangent tube and tangent inlet</li> <li>11. Indoor or outdoor exhaust chimney for condensate on boiling tank</li> <li>12. 360° coverage CIP spraying ball, two pieces</li> <li>13. Thermowell with high accuracy temperature sensor: PT100</li> <li>14. Equip with adjusting anchor; 3 support legs add braced.</li> <li>15. 100% TIG welding with pure argon gas shield</li> <li>16. Interior Finish: Overall polishing to 0.4~0.6 <math>\mu</math>m without dead corner</li> <li>17. Inner tank inside surface fully acid washed and passivated after polishing. Form protective film, easy to clean, no sanitary dead angle</li> </ol> | <p>1 SET</p> | |

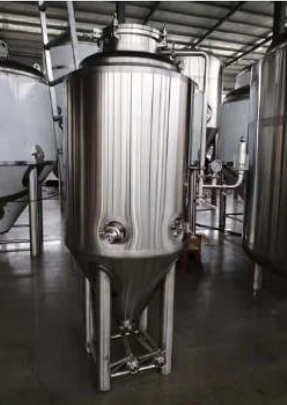
Gisttank:

| Unit 2: Fermentation Tank/Unitank | | | |
| <p><b>Fermentation Tank</b></p> | <p><b>Function: Wort Fermentation or maturation</b></p> <ol style="list-style-type: none"> <li>1. Total capacity: 260L. Useful capacity: 200L</li> <li>2. Outline Size: <math>\phi 760 \times 1900</math>mm</li> <li>3. Interior Shell: SUS304 Stainless Steel, thickness: 3.0mm</li> <li>4. Exterior Shell: SUS304 Stainless Steel, thickness: 2.0mm</li> <li>5. Dish head: SUS304 Stainless Steel, thickness: 3.0mm</li> <li>6. Insulation: Polyurethane-thickness: 80mm</li> <li>7. Cooling jacket: Dimpled plate on cone and side, thickness: 2.0mm</li> <li>8. Cooling media: Alcohol water.</li> <li>9. Stringent tank and Jacket leakage test by water and pressured gas<br/>Test Pressure: 0.3 Mpa</li> <li>10. Top pressure manway 250*330mm</li> <li>11. Equip with: Cone 60° resist compression design</li> <li>12. Full sanitary sample valve :Mechanical release valve with glass</li> <li>13. Shockproof pressure gauge on CIP arm</li> <li>14. Rotating racking arm and port on cone with butterfly valve</li> <li>15. Safety valve on fermenter top ; Ice water pipe:</li> <li>16. Tri clamp discharge arm with butterfly valve</li> <li>17. CIP arm with 360° coverage CIP spraying ball</li> <li>18. Thermowell with high accuracy temperature sensor: PT100</li> <li>19. Ice water pipe insulation: Rock-Wool and PVC tape with different color</li> <li>20. 3 pcs completely SUS304 heavy duty legs with leveling pad and legs</li> <li>21. 100% TIG welding with pure argon gas shield</li> <li>22. Interior Finish: Overall polishing to 0.4<math>\mu</math>m without dead corner</li> <li>23. Inner tank inside surface fully acid washed and passivated after polishing.<br/>Form protective film, easy to clean, no sanitary dead angle.</li> </ol> | <p>6SETS</p> | |

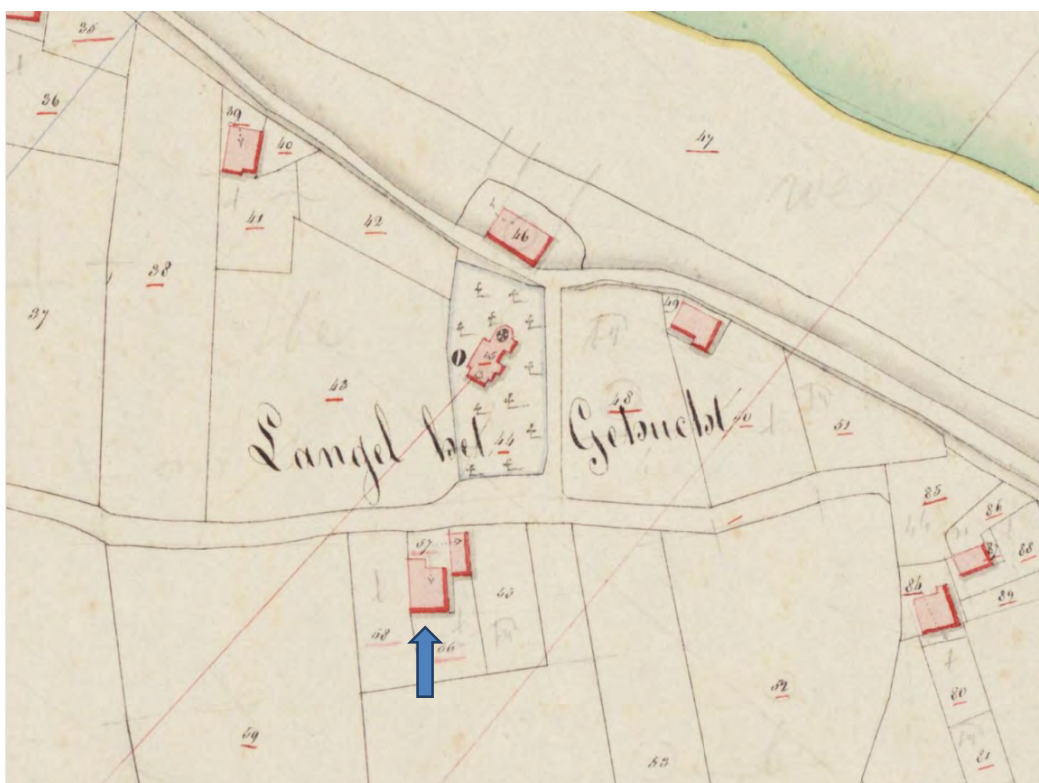
**Kadasterkaart 1811-1832.** Op het kaartje staan meerdere boerderijen met een hoekuitbouw bij het stalgedeelte. Ten noorden van Sint Jansstraat 1 (pijl) staat het dorpskerkje te midden van het kerkhof.

Op de kadasterkaart van 1811-1832 (zie onder) staat ter plaatse van het huidige gebouw reeds een boerderij ingetekend. De boerderij is van het hallenhuistype met aan de eindgevel een kleine uitbouw. Het is een typische dijkboerderij die in het rivierengebied van Maas en Waal in het verleden in deze vorm veel voorkomt. Bij Sint Jansstraat 1 bevindt zich aan de oostzijde vlak bij het stalgedeelte een langwerpige schuur. De bedrijfsvoering zal in die tijd bestaan hebben uit een gemengd bedrijf met een groot accent op de zelfvoorziening. Op het kaartje is te zien dat in het begin van de 19<sup>e</sup> eeuw nog geen boomgaarden voorkomen in het gebied. Dit zal rond 1900 veranderen.

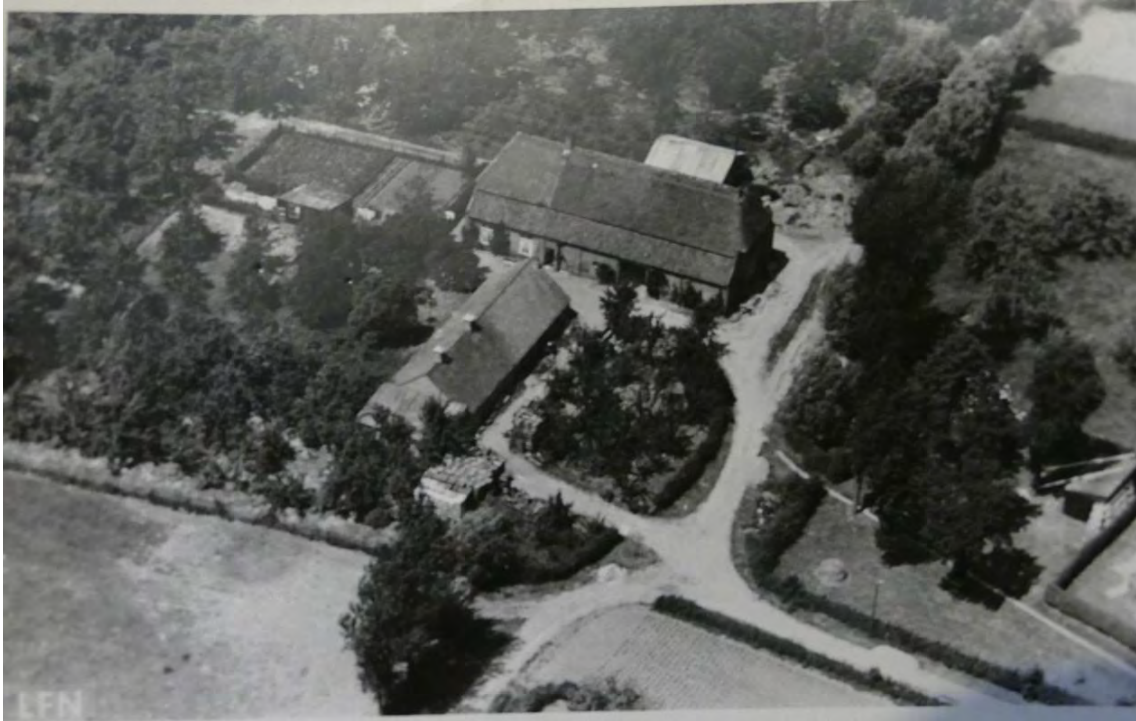
**Foto waarschijnlijk uit begin jaren vijftig. De boerderij heeft een rieten dak met een voet van pannen. De oorspronkelijke deur naar de voorstal is nog aanwezig en de schoorsteen staat nog op de brandgevel. De boerderij is omringd door fruitbomen. Links van de boerderij ligt een grote moestuin. Achter het stalgedeelte staat een schuur.**

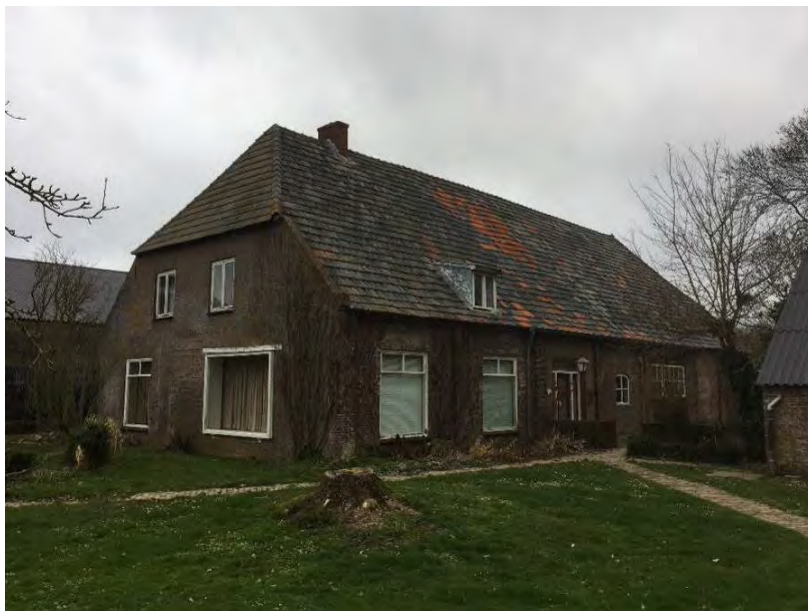
*Kopgevel en lange zijgevel aan de erfzijde.*

*De kopgevel had oorspronkelijk de voordeur in het midden en aan weerszijden in symmetrische positie een schuifraam. In de jaren dertig is dit raam vervangen door een 4-ruits venster en weer later door de huidige ramen.*

*Rechts van het midden het bouwspoor en strek van de dichtgezette voordeur. Links op dezelfde hoogte is een stukje van de strek van het oorspronkelijke schuifraam zichtbaar.*

In de kopgevel bevinden zich beneden twee grote ongelijke vensters en boven twee kleinere identieke slaapkamerramen. Het rechter venster beneden is een groot 1-ruits raam dat met het kozijn iets buiten de gevel steekt. Het kozijn steunt op klossen. Het linker raam bevindt zich boven de opkamer maar ligt op gelijke hoogte met het andere venster. Het is 3-ruits met onder een grote ruit en boven twee kleine klepramen. De zolderramen zijn 2-ruits en hebben draairamen. Beneden zijn in de gevel de waaivormige strekken van de oorspronkelijke schuiframen en voordeur als bouwspoor nog aanwezig. Ze liggen ongeveer 0,40 meter boven de huidige bovendorpels. Bij het later aanbrengen van de zolderramen is deze waaivormige strek gekopieerd. De dichtzetting van de voordeur is rechts ervan met dezelfde stenen en metselverband uitgevoerd als de originele gevel. Links is het nieuwe muurdeel ingeboet. Alle vensters m.u.v. het grote raam hebben een keramische lekdorpel. Het linker venster heeft boven een rollaag. Het grote venster is uitgevoerd als een zogenoemd bloemenraam, waarbij het kozijn rondom buiten de gevel uitsteekt.

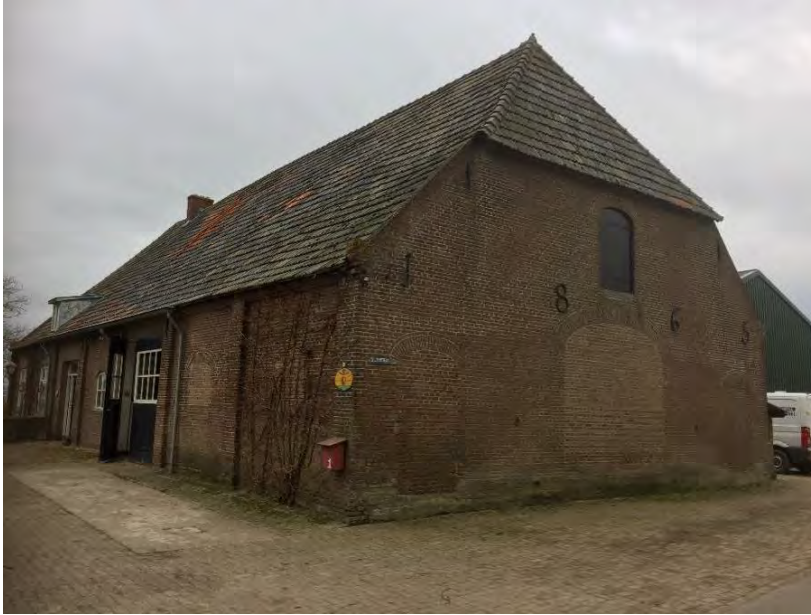
*Oostelijke zijgevel en  
eindgevel. Voor het  
stalgedeelte ligt de  
betonnen gierkelder*

*De eerste drie  
traveeën behoren tot  
het huidige  
woongedeelte.  
Oorspronkelijk  
behoorde de rechter  
travee met de nieuwe  
voordeur tot de stal.*

De lange zijgevels zijn opgebouwd door middel van acht penanten, die de gevels verdelen in zeven traveeën. Deze verdiepte muurvakken worden aan de bovenzijde afgesloten door een fries bestaande uit een trapsgewijs uitspringende kopse laag en rollaag. Op de vier hoeken vormen de eerste en laatste penant de basis waarop de trapsgewijs opgebouwde schouderstukken van de twee eindgevels steunen. De gevel heeft hetzelfde metselwerk als de kopgevel, de stenen hebben echter een ouder patina. Op de penanten bevindt zich bovenaan een staafanker. Voor de gevel van het stalgedeelte bevindt zich de betonnen afdekking van de gierkelder.

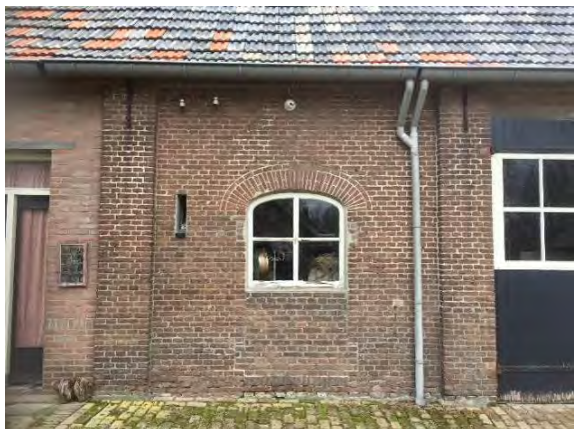
**De dichtgezette mestdeur met toegevoegd stalraam in de vierde travee**

De vierde travee heeft centraal een dichtgezette mestdeur onder ellipsboog, opgebouwd uit afwisselend een hele en halve steen en afgedekt met een kopse laag. In de dichtzetting is een houten 4-ruits stalraam geplaatst, waarvan de bovenzijde de ellipsboog volgt. Onderaan bevindt zich nog de dorpel van de deur, bestaande uit een rollaag. Links is een klein smal wc-raampje dat later is aangebracht. De vijfde travee wordt geheel ingenomen door een hoge dubbele deurpartij onder een betonnen latei. Het stel deuren bestaat uit links een loopdeur en rechts een brede deur. De deuren hebben in de bovenste helft respectievelijk een 4-ruits en 6-ruits raam. Boven de latei is een vijftal lagen vernieuwd metselwerk in kruisverband, waaronder ook het fries. De volgende travee heeft in het midden een dichtgezette mestdeur, geheel identiek aan die van het vierde gevelvak. Het stalraam is hier echter dichtgezet. De laatste travee is geheel blind en heeft in het midden een dichtzetting van een voormalig spinnenkop stalraam.

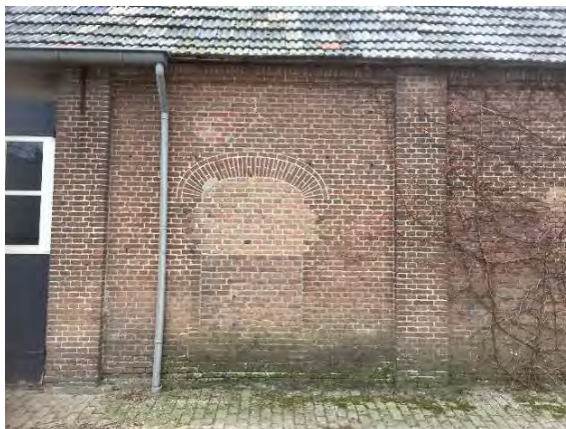
**Dichtgezette mestdeur met verwijderd stalraam in zesde travee**

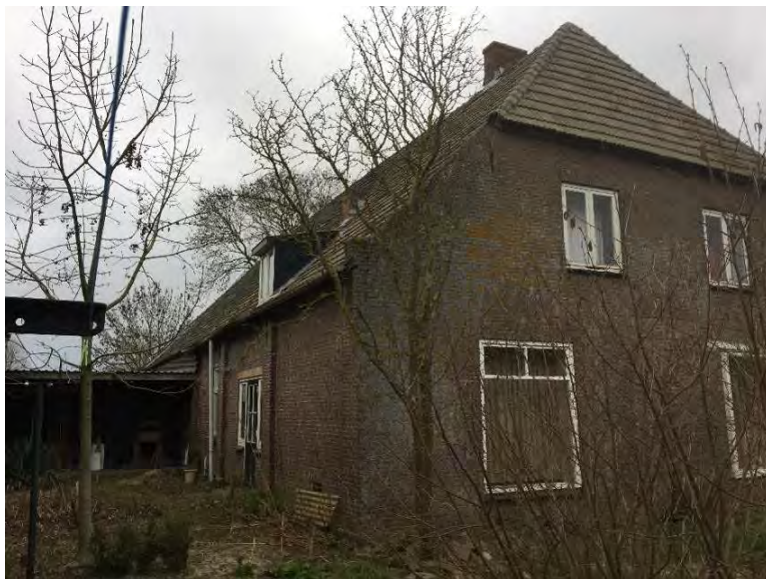
*Westzijde boerderij met links de sluis naar de schuur van de noodkerk. Op het dak staan twee schoorstenen en aan elke zijde een dakkapel.*

De boerderij heeft een wolfdak met twee identieke wolfeinden. De dakbedekking bestaat uit gesmoorde muldenpannen, die hier en daar worden afgewisseld met rode exemplaren. De schoorsteen staat niet meer boven de oorspronkelijke brandgevel op de grens van woon- en bedrijfsgedeelte. Hij staat thans meer richting kopgevel. Op de schuine westzijde van het dak staat boven de keuken een tweede schoorsteen. Beide schoorstenen dateren uit een latere periode. Aan de westzijde heeft het woongedeelte een halfronde zinken dakgoot. Ook aan de oostzijde is eenzelfde goot aanwezig van de entree tot en met de hoge deuren van de stal. In het midden van het woongedeelte bevindt zich aan elke zijde een dakkapel met 2-ruits raam.

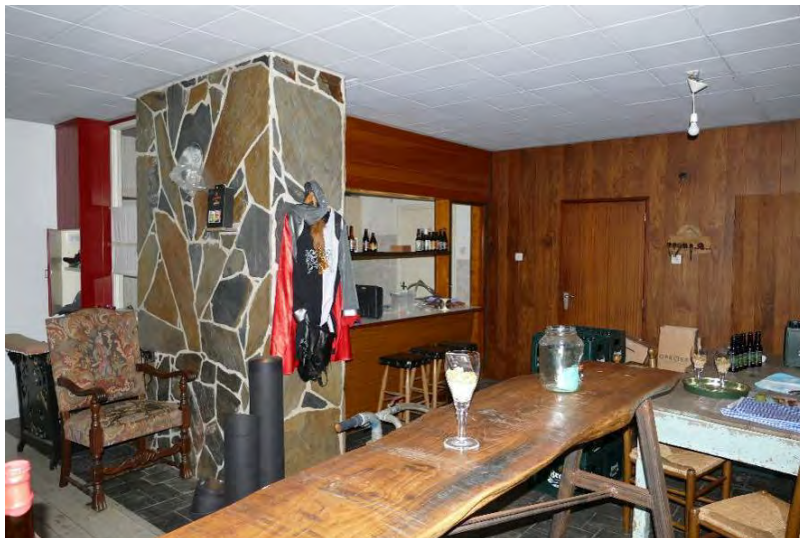
*Het proeflokaal in de voormalige woonkamer met openhaard. De originele verdiepingsvloer is niet meer aanwezig.*

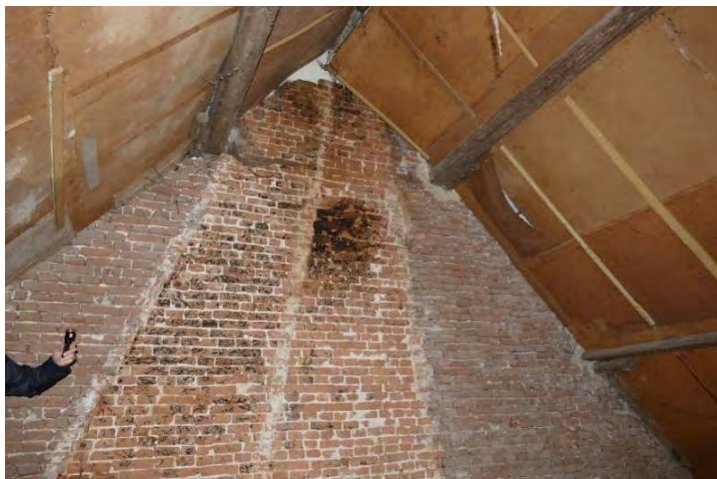
*Windschoor aan het spantbeen.  
Bevestigd door middel van  
handgesmede nagels.*

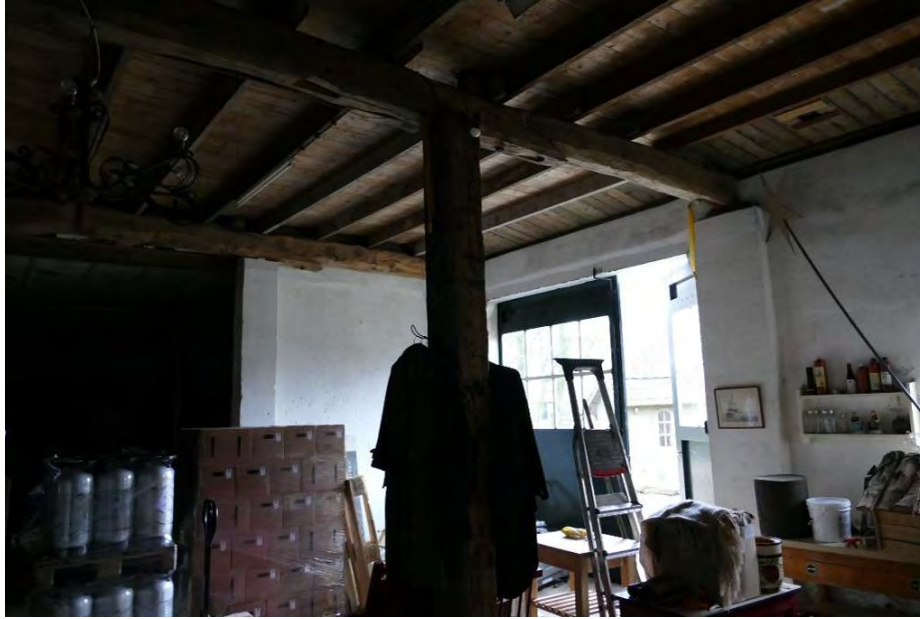
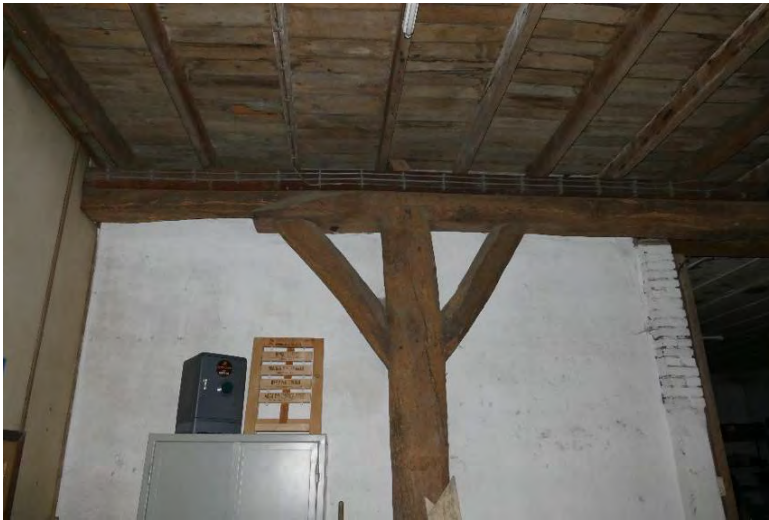
De kapconstructie boven de stal bestaat uit een drietal A-spanten. Deze hebben een hooggelegen ligger en een voetschoor. De spanten zijn van rondhout dennen en de voetschoren van gezaagd vurenhout. De kap heeft twee gordingen, die aan een zijde rond zijn en aan de kapzijde zijn afgevlakt. De bovenste gording rust op de ligger van het A-spant en de onderste op een klos op het spantbeen. Bovenaan op het spant is een nokbalk. De kapschoren zijn eveneens van rondhout. De zoldervloer heeft planken en is ter plaatse van het vergrote woongedeelte verhoogd. Onder deze verhoging is een ligger van de stal zichtbaar. De hooizolder heeft in de eindgevel een luik en aan de andere zijde wordt deze begrensd door de nog aanwezige brandgevel.

*Standvink onder de ligger.  
Deze heeft een aangelengd  
deel dat op de penant in de  
gevel rust.*

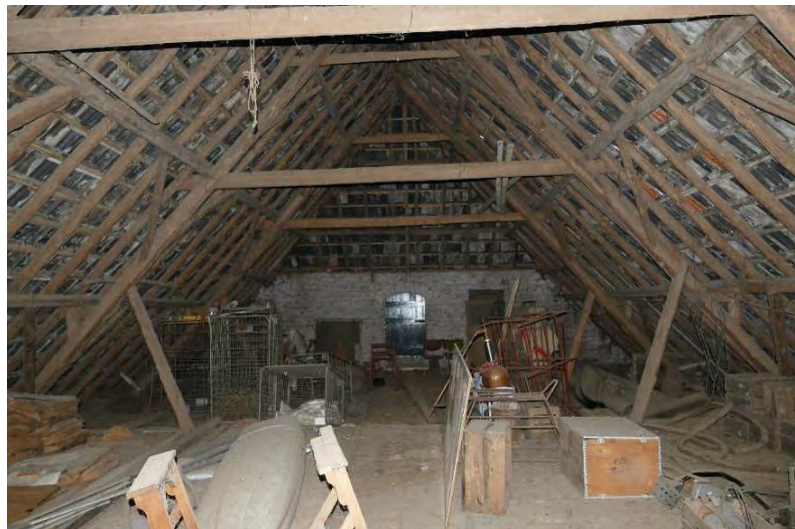
*Kapconstructie boven de  
stal. Elk spant heeft een  
voetschoor.*

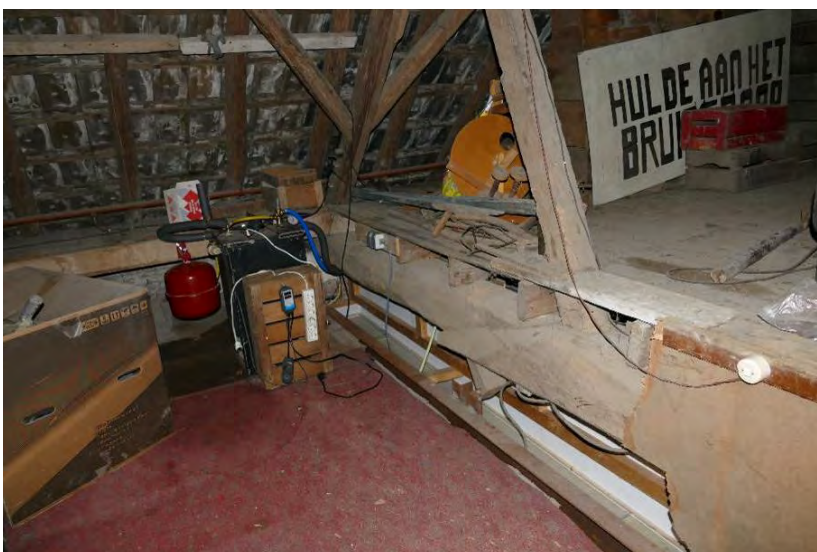
*Deze ligger is alleen  
zichtbaar op de  
hooizolder. Het A-spant  
en voetschoor steunen op  
de ligger.*

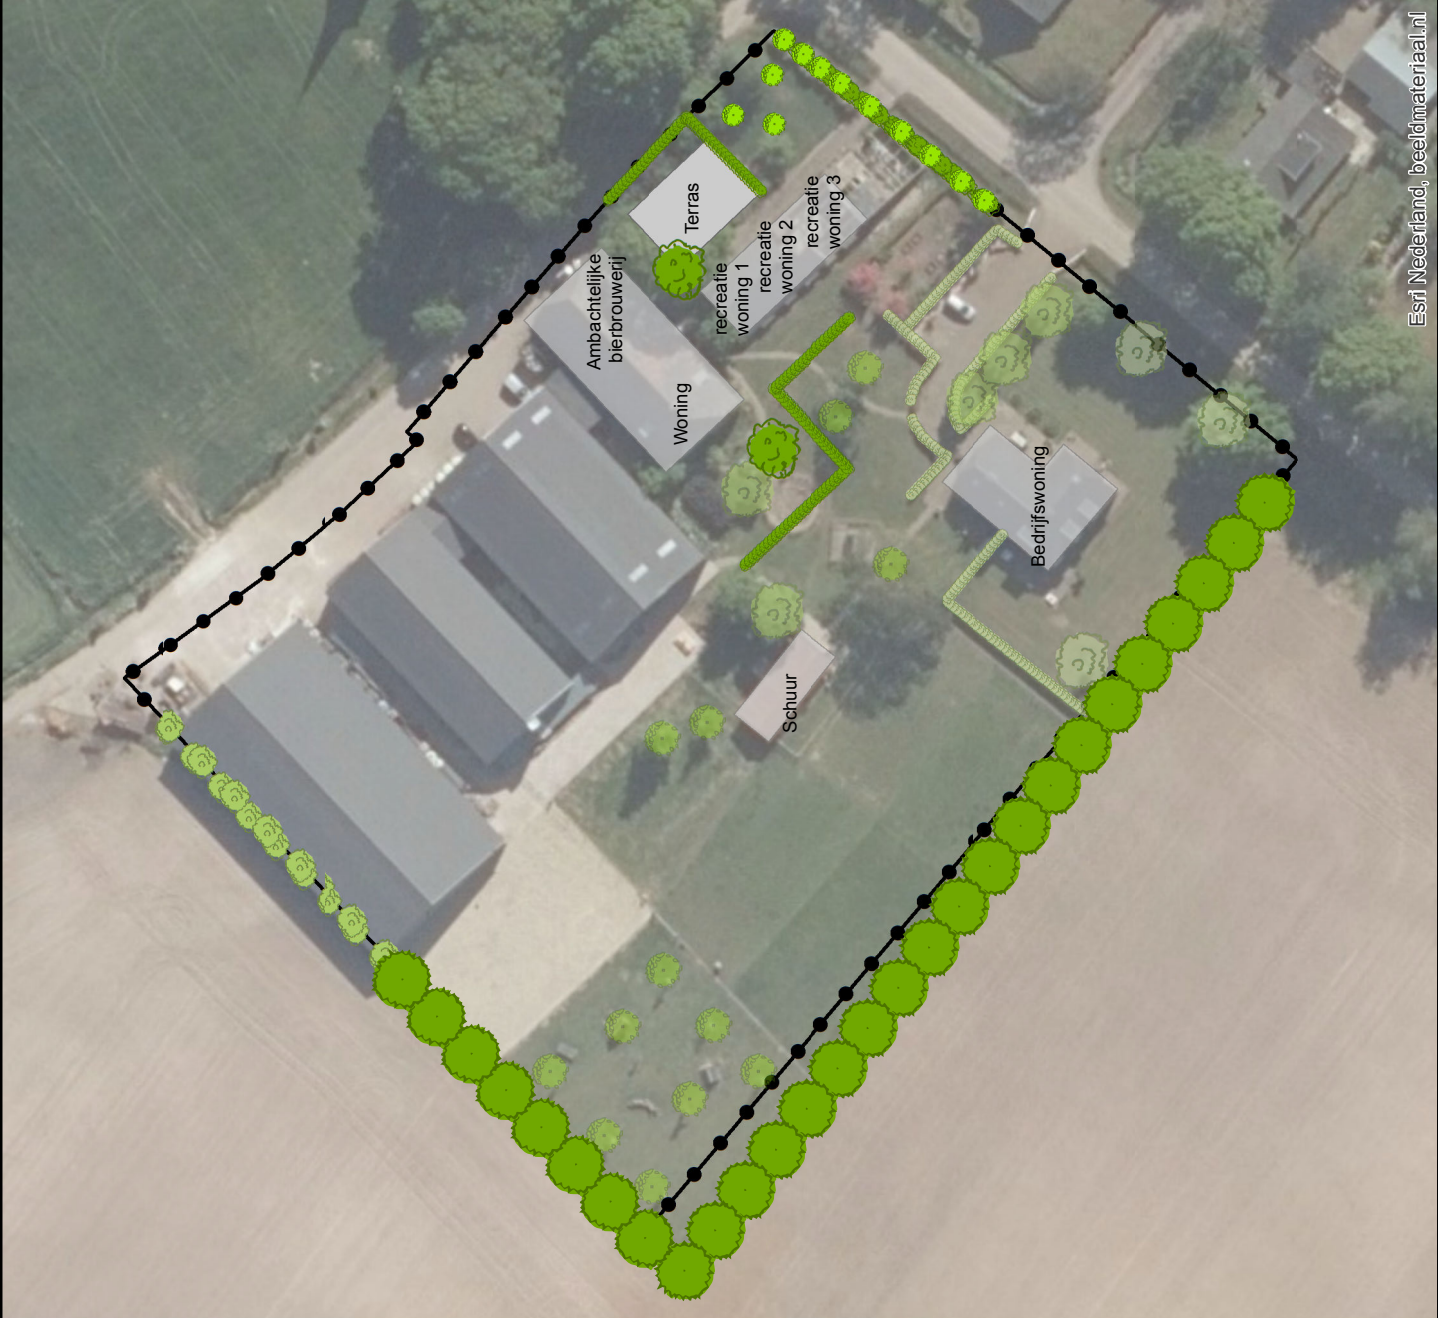
## **- Beplantingsplan**

## Bestaand, te handhaven landschapselementen

## Toe te voegen landschapselementen

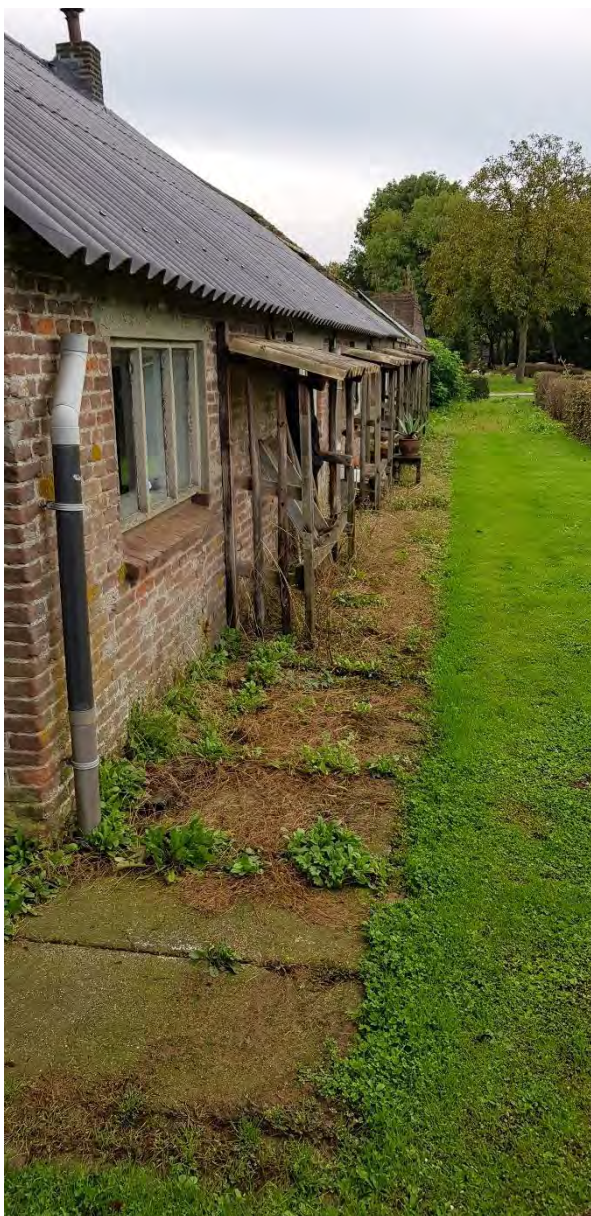
foto Bodeminzicht 4 oktober 2021

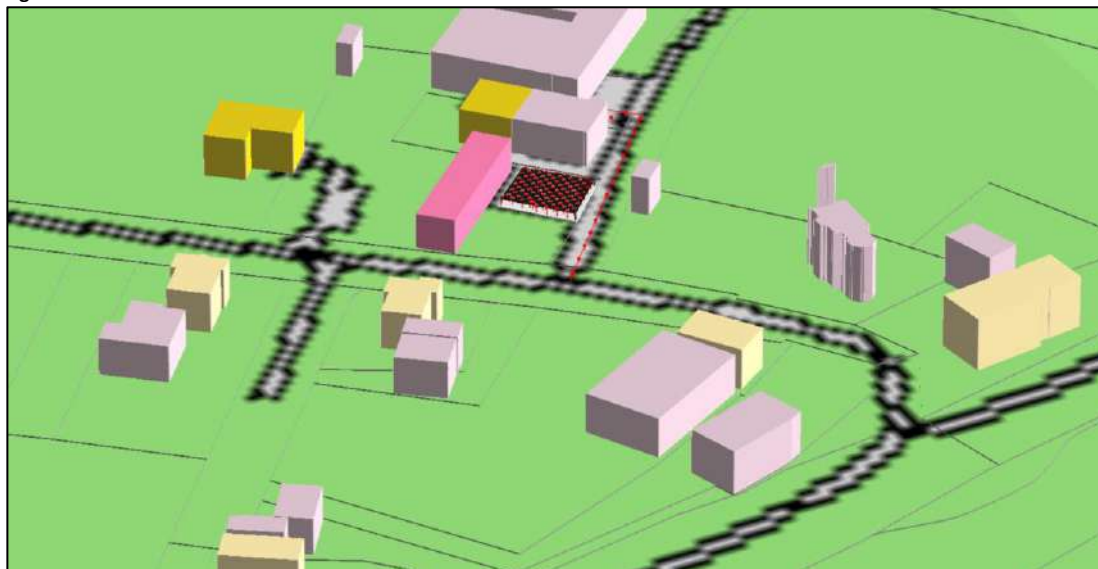
**Figuur 2: overzicht rekenmodel**

Voor de berekeningen is het computerprogramma Geomilieu V2021.1 gebruikt. Figuur 2 is een 3D overzicht van een deel van het rekenmodel met de geluidbronnen en de rekenpunten.
