Bestemmingsplan Elst, Sportcomplex De Pas

Gemeente Overbetuwe

Projectnaam           Rijksweg Zuid 29 Elst  
Titel                    Verkennd bodemonderzoek Rijksweg Zuid 29 Elst  
Projectnummer       77357.11  
Opdrachtgever       Gemeente Overbetuwe  
                          Team Projectrealisatie  
                          Postbus 11  
                          6661 EH Elst

# Carola risicoberekening 'Sportcomplex De Pas, Elst'

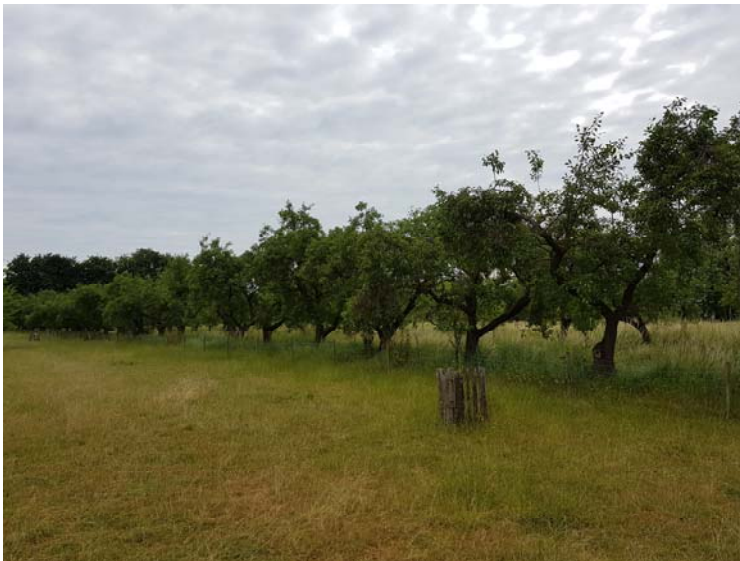
Het terrein bestaat grotendeels uit grasland. Op de middelste strook van het terrein zijn diverse fruitbomen aanwezig. De oostelijke helft van het terrein is afgezet en wordt begraaft door een kudde schapen. Onderstaande foto geeft een indruk van het terrein en de omgeving.

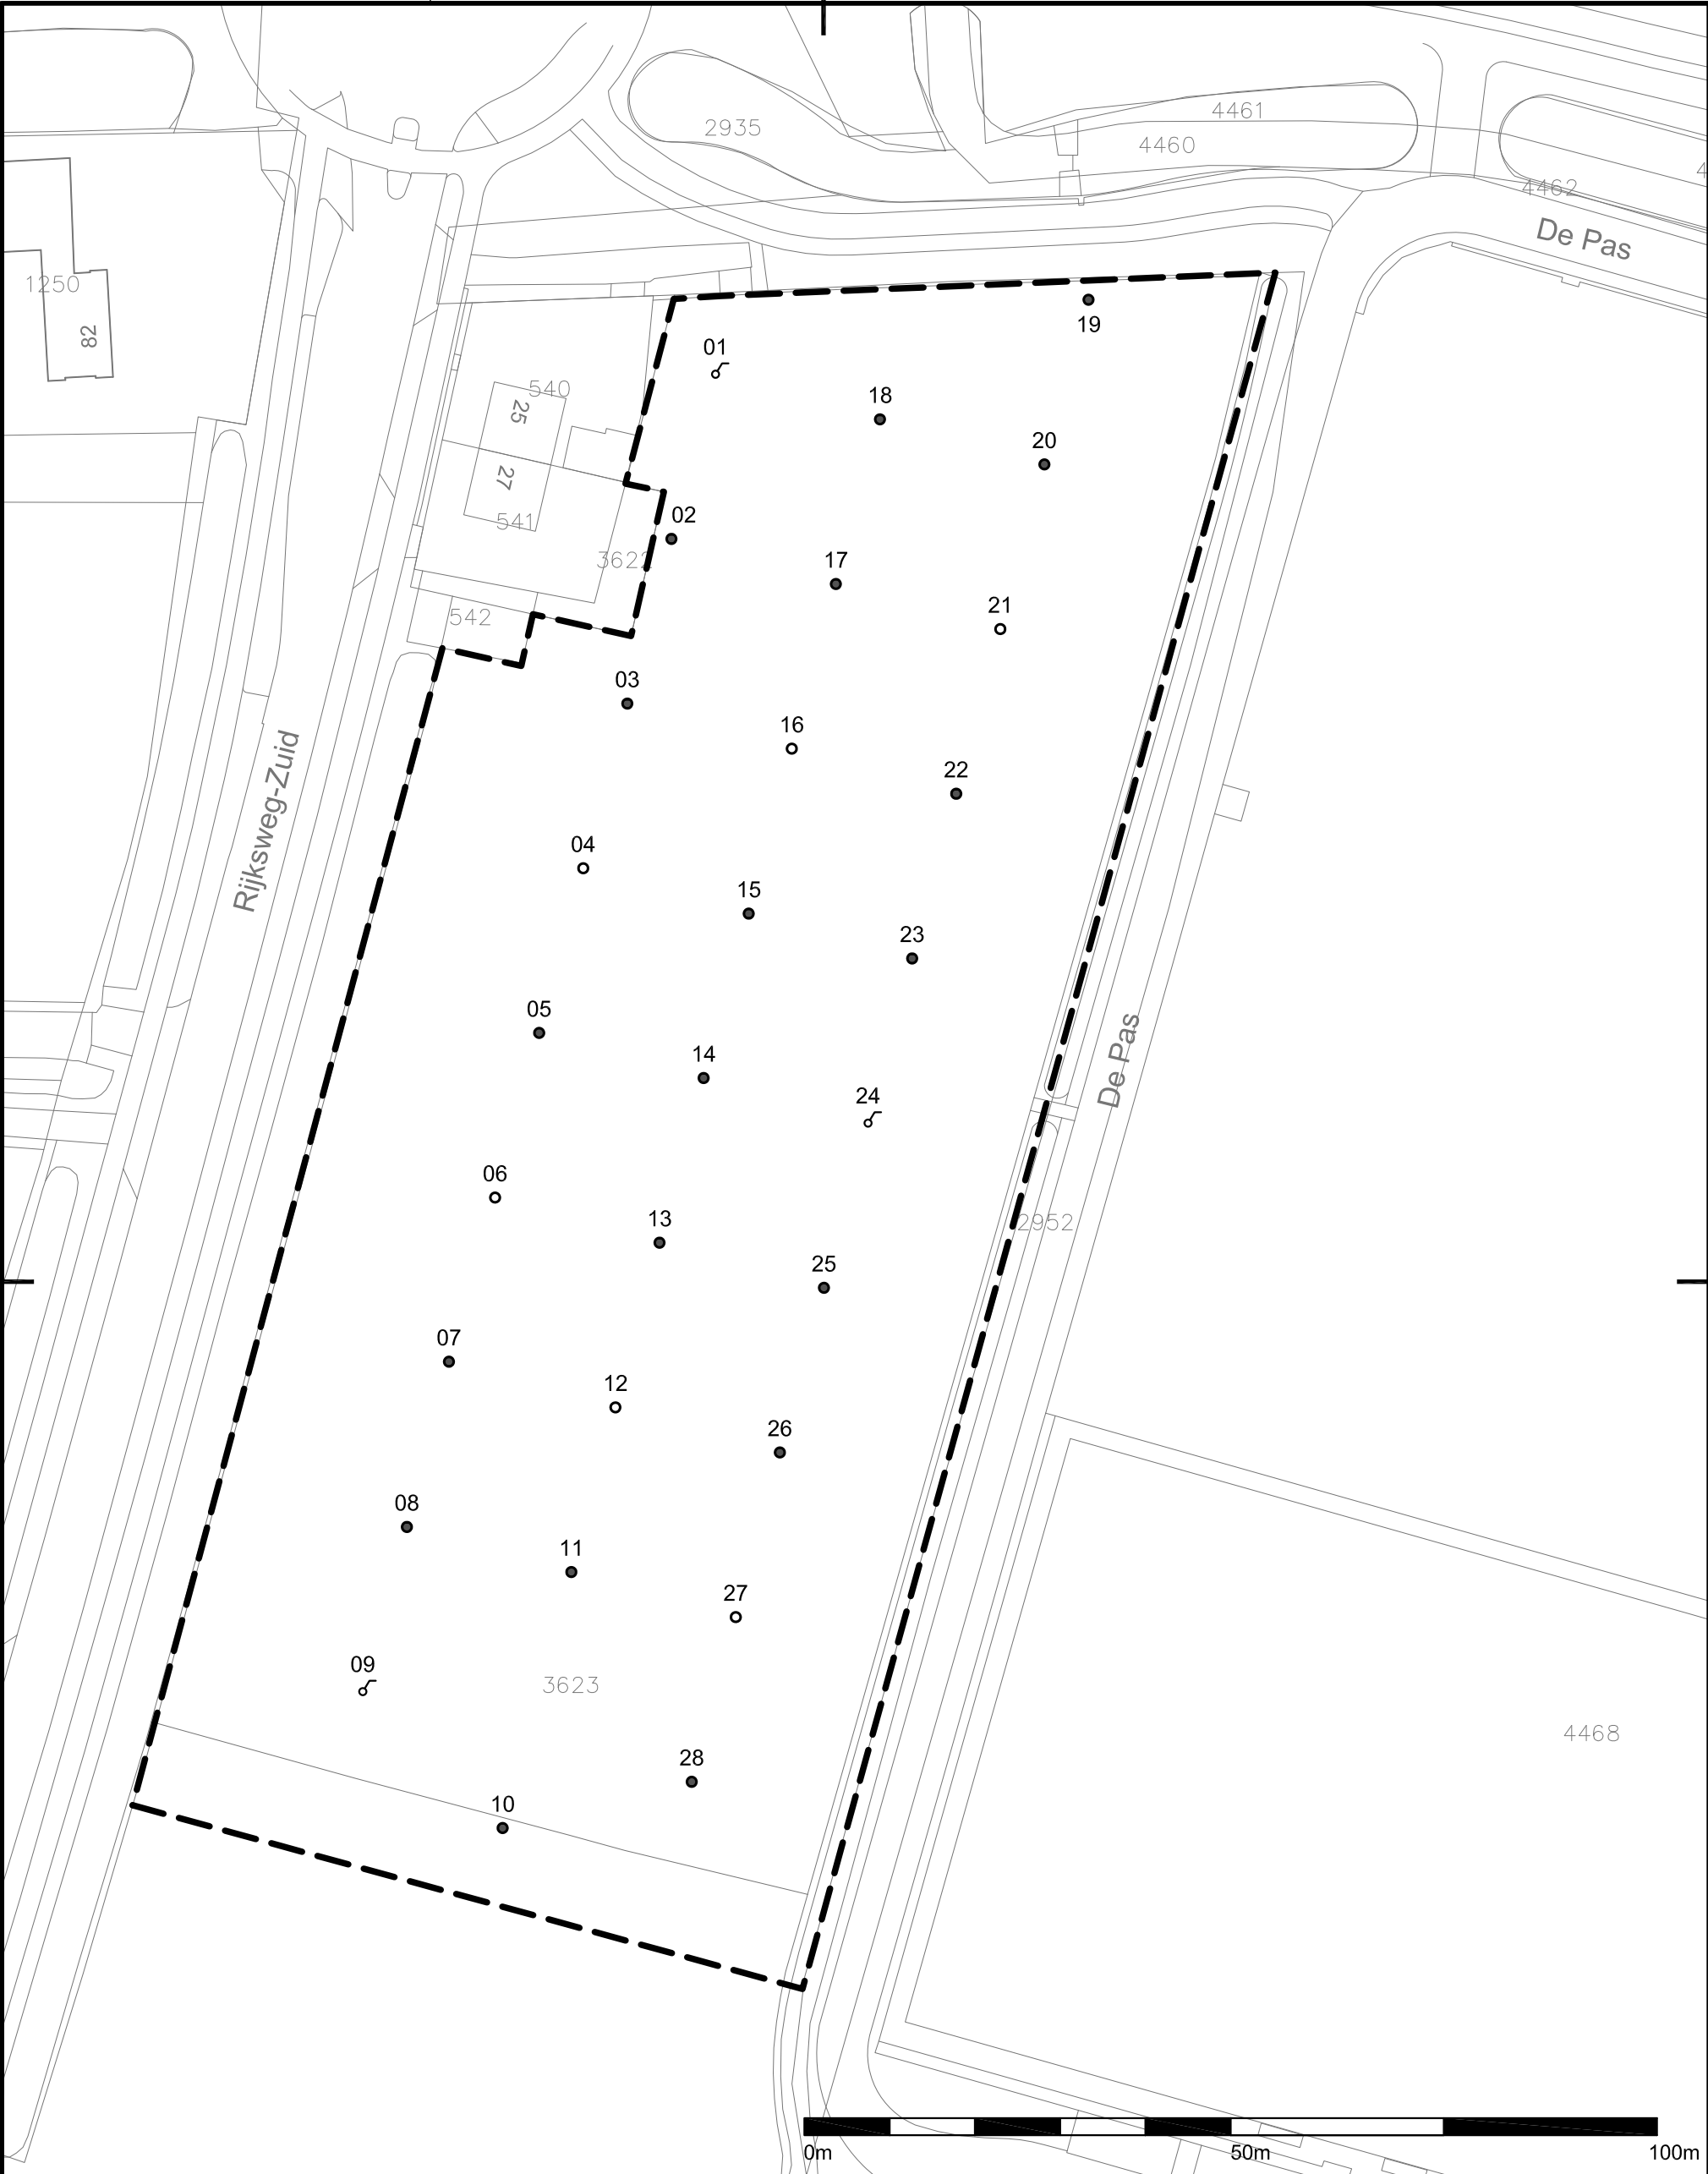
- Verklaring
- 01 Peilbuis
  - 04 Boring diep
  - 02 Boring ondiep
  - Grens onderzoekslocatie

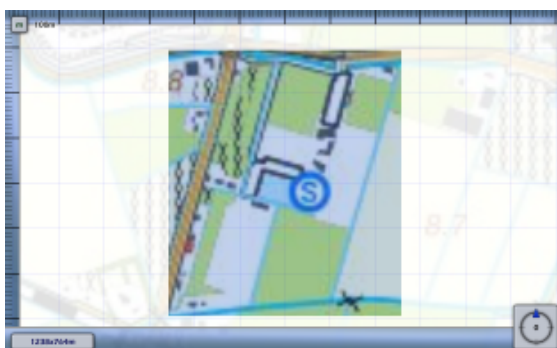
**Figuur 3.1** Interessegebied t.b.v. de Carola-berekening

Ten behoeve van de risicoberekening dient het interessegebied voor de berekening te worden aangegeven. Op basis van het interessegebied levert de buisleiding-exploitant de juiste buisleidinggegevens aan. In figuur 3.1 is het voor dit project ingevoerde interessegebied opgenomen.

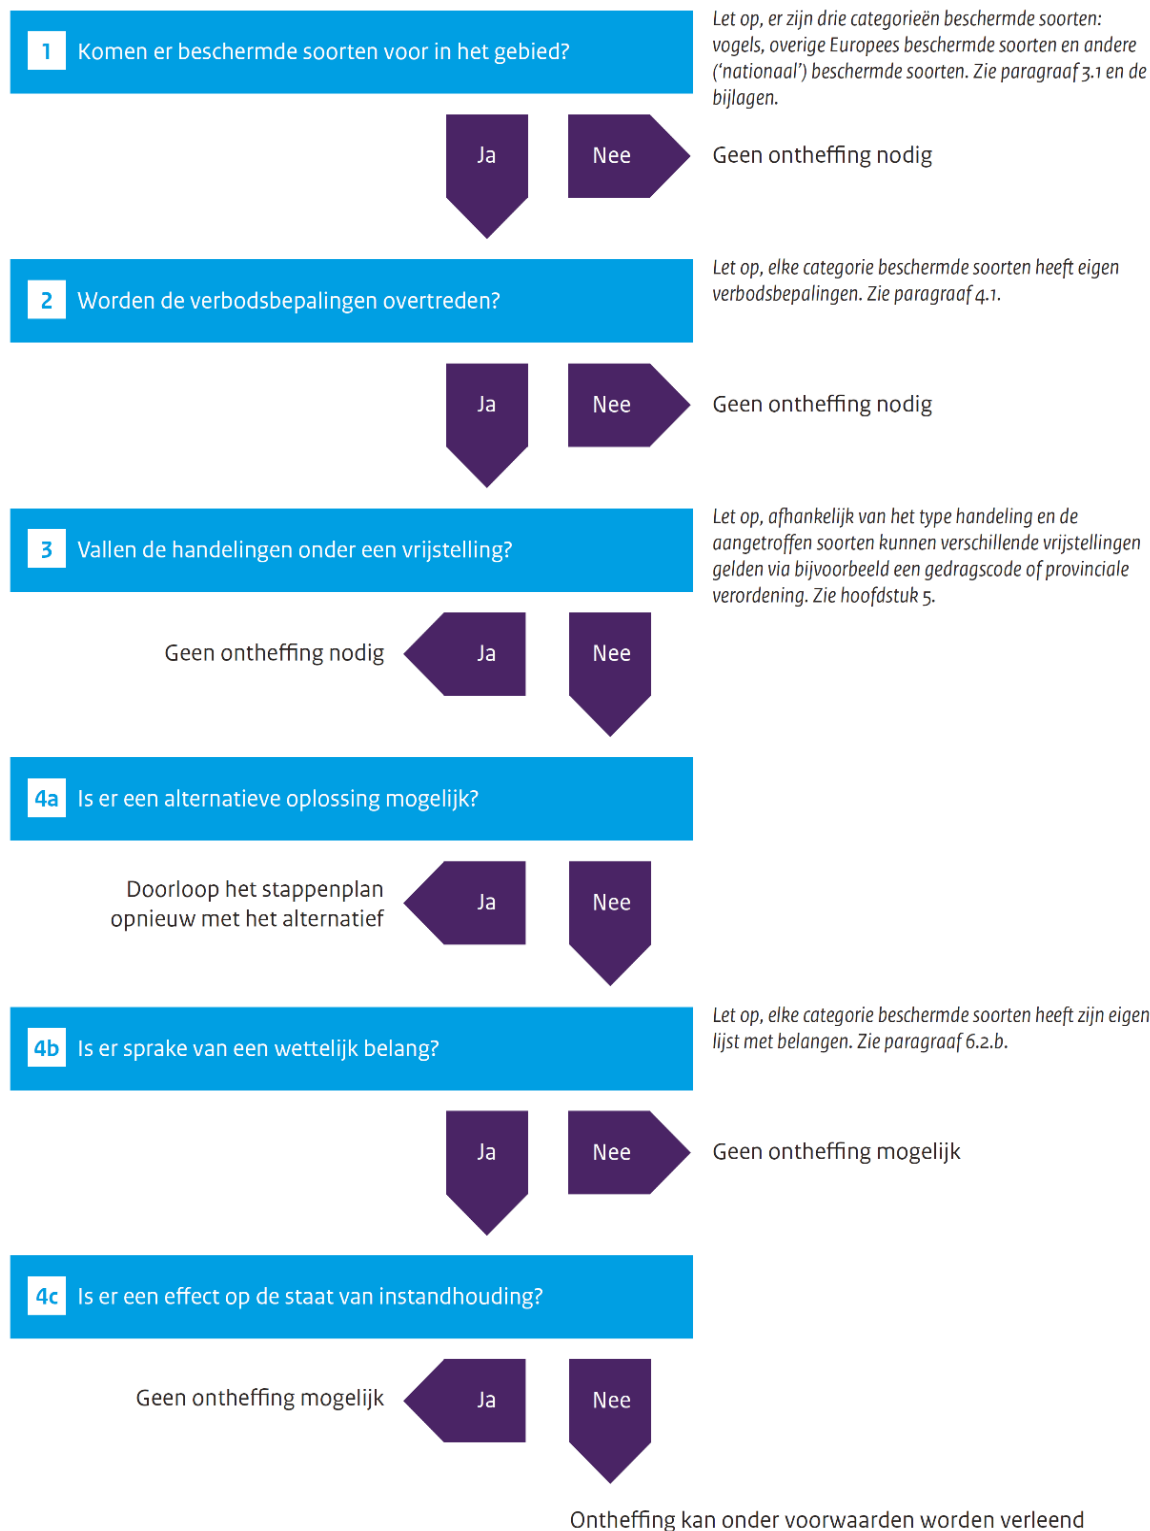
*Stappenplan soortenbescherming  
(uit Brochure 'Soortenbescherming bij ruimtelijke ingrepen' van het Ministerie van Economische Zaken)*
