# Plan van Aanpak

Voormalige Stortplaats “Reethsestraat”

## Elst

**Bedrijf:** Grondbank GMG  
**Auteur:** drs. T.B.J. Nusselein  
**Kenmerk:** 04/E07/02  
**Datum:** 9-2-2007  
**Versie:** definitief

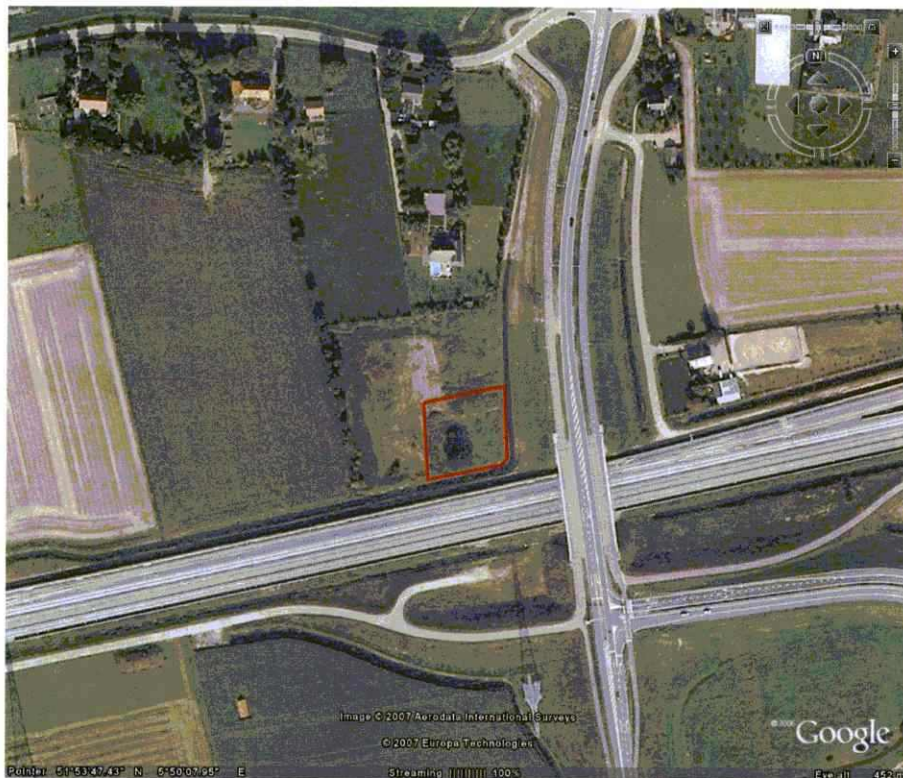
**Bijlage 3: Luchtfoto + Stortcontouren Stortplaats "Reethsestraat" te Elst.**

Voor de exacte ligging van de stortcontour houden wij vast aan de contouren zoals ooit vastgesteld in de NAVOS onderzoeken (bijlage 3). Aan de hand van recente hoogtemetingen (bijlage 4), veldwaarnemingen, de luchtfoto (bijlage 3) en het actualiserend onderzoek trekken wij die conclusie. De stort is namelijk duidelijk licht verhoogd aanwezig in het landschap.

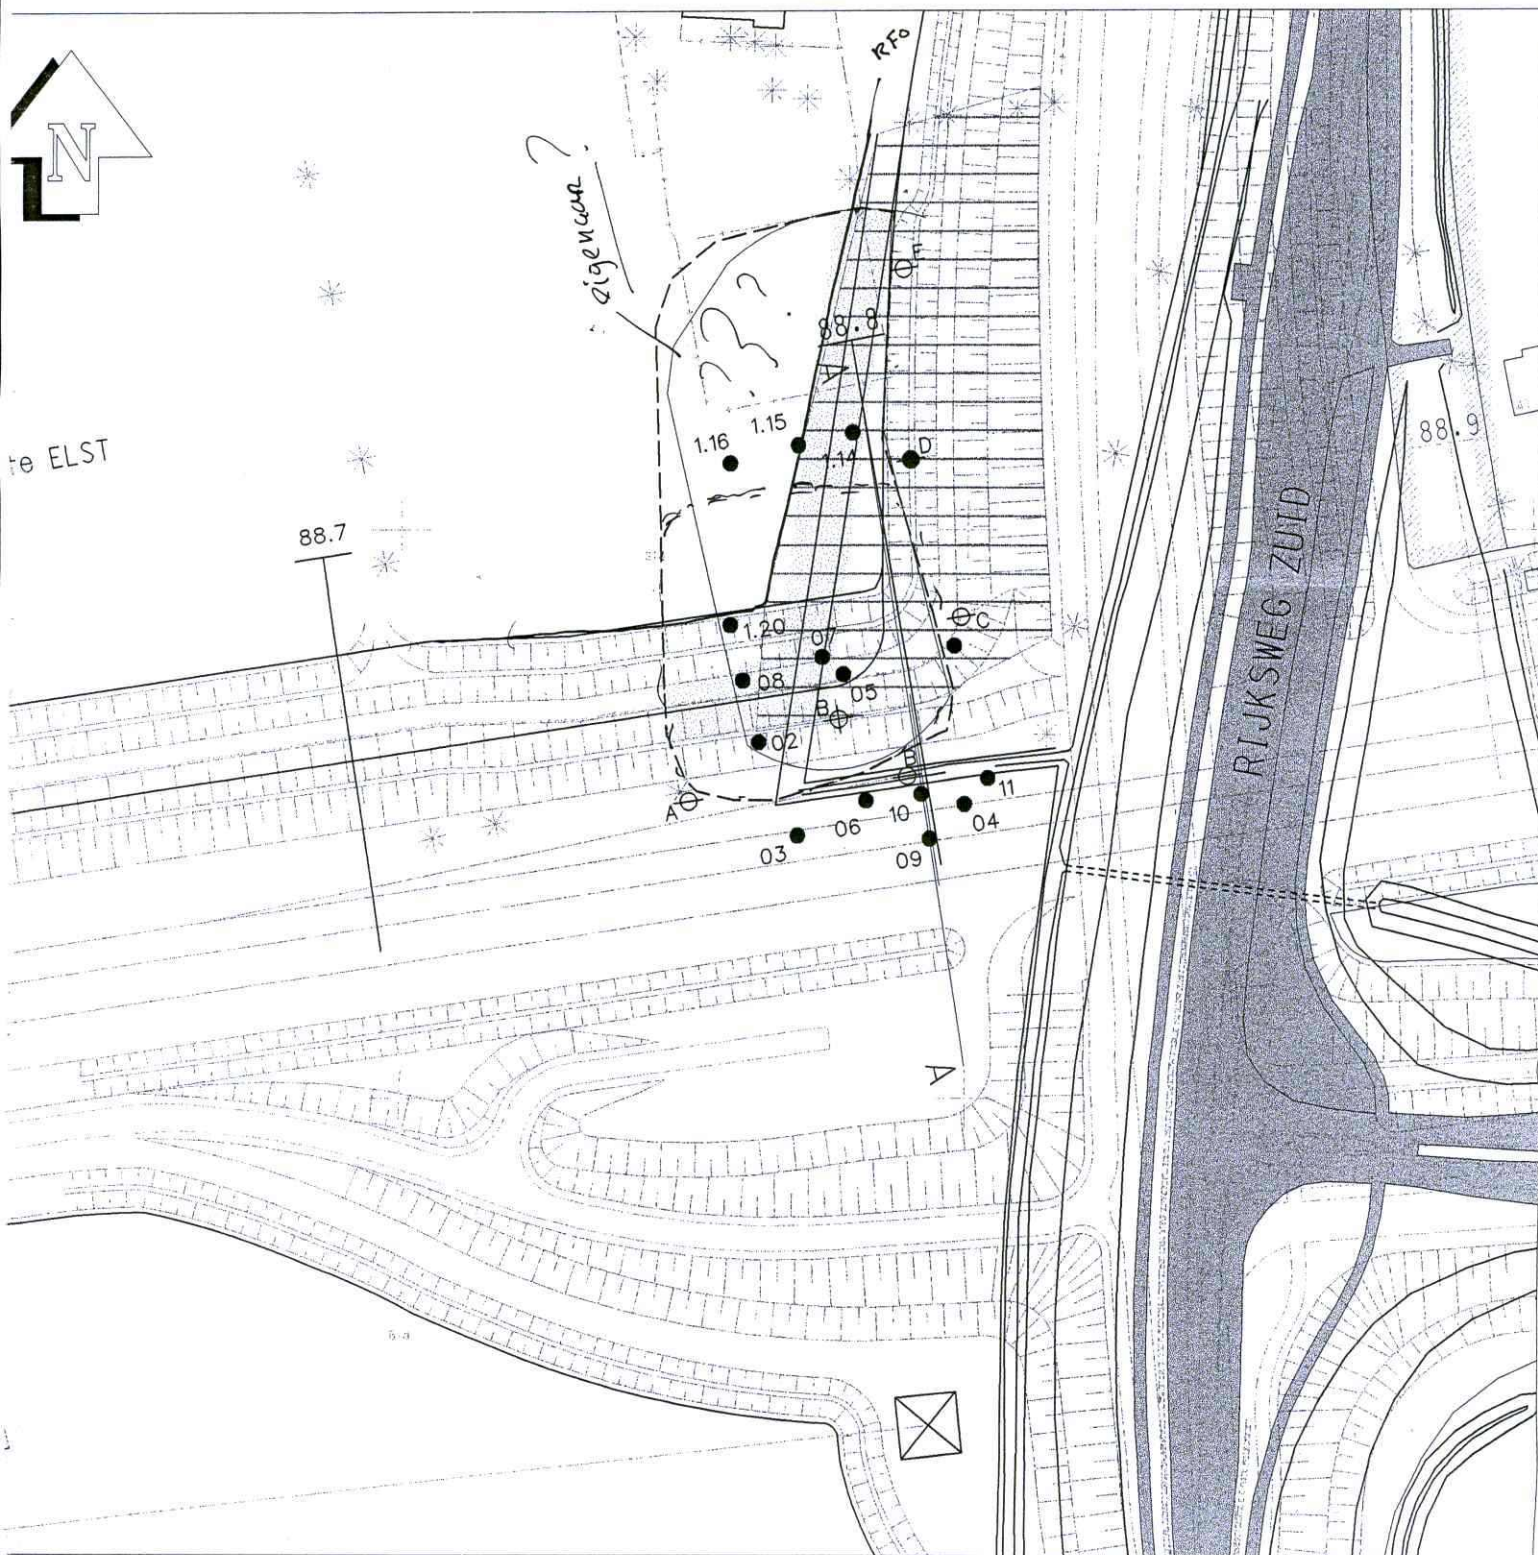
Situatietekening EL021 met ontgravingscontour  
(gerealiseerd)

- onteigeningsgrens
- verwervingsgrens
- - - - - nieuwe situatie Betuweroute
- - - - - nieuwe situatie infra
- bestaande situatie
- N.A.P. lijn
- 05 • A — nummer boring uit eerder onderzoek
- - - - - globale begrenzing stort
-

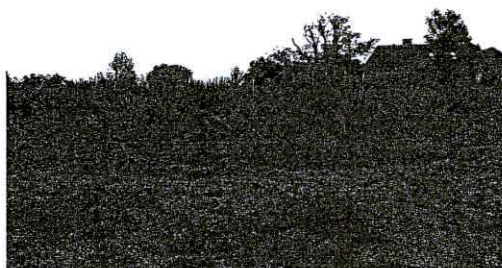
Deze foto is op de noordwestelijk hoek van het voormalige gemeentestort genomen, in noordelijke richting. De foto laat goed zien dat het afgegraven gedeelte perceel, sterk grindig is en nauwelijks begroeiing bevat.

Vanaf juni tot en met begin november 2005 is de onderzoekslocatie regelmatig bezocht. Het terrein maakt een desolate indruk. Op het gedeelte terrein waarvan de bovenlaag niet is verwijderd, staat het onkruid manshoog. Het verlaagde deel van het perceel is kaal, zie onderstaande foto.

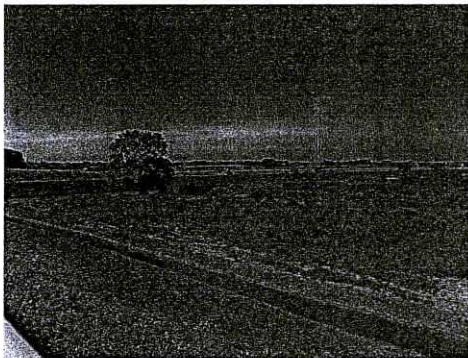
Op deze foto is de oostelijke perceelsgrens goed zichtbaar. Ook is het voormalige gemeentestort, de groene omgeving rondom de boom goed te onderscheiden van de rest van het perceel.
