PIP Railterminal Gelderland

Vooronderzoek Bodem RTG

Klant: Provincie Gelderland

Datum: 12 februari 2019

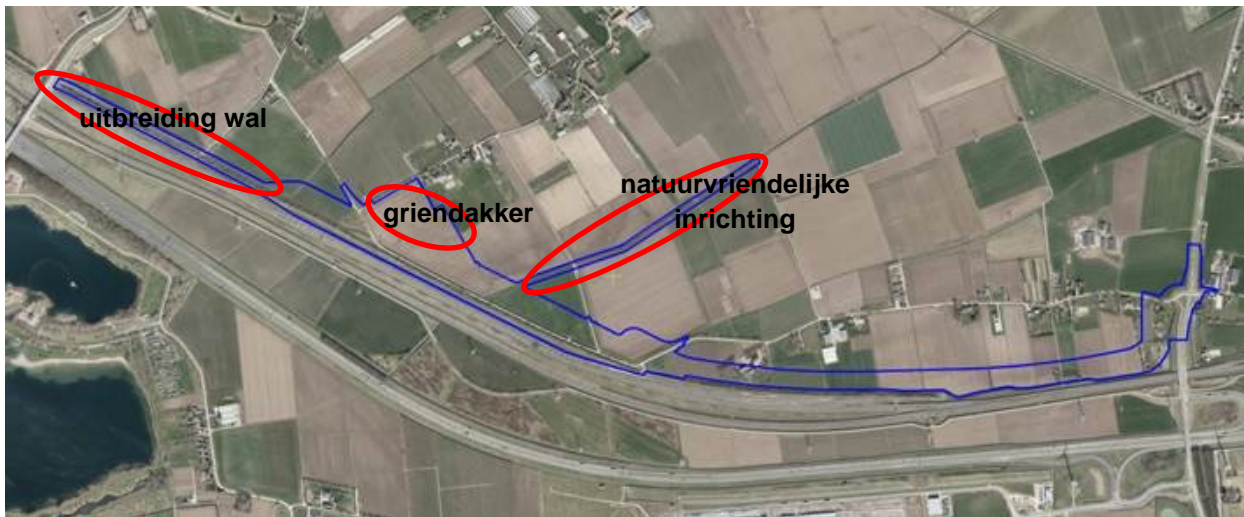
Figuur 2. Ligging plangebied

Het onderzoeksgebied betreft het kruispunt Reethsestraat – Rijksweg Zuid, het tracé van de ontsluitingsweg, de RTG en de verlegde Reethsestraat, aangegeven blauw op onderstaande kaart. Dit plangebied is onlangs uitgebreid met de aanleg van een griendakker nabij de Eimerensestraat, een natuurvriendelijke inrichting van de Esterveldsche Zeeg en de uitbreiding van een bestaande grondwal inclusief verlegging van de A-watergang, aangegeven in rood op onderstaande kaart.

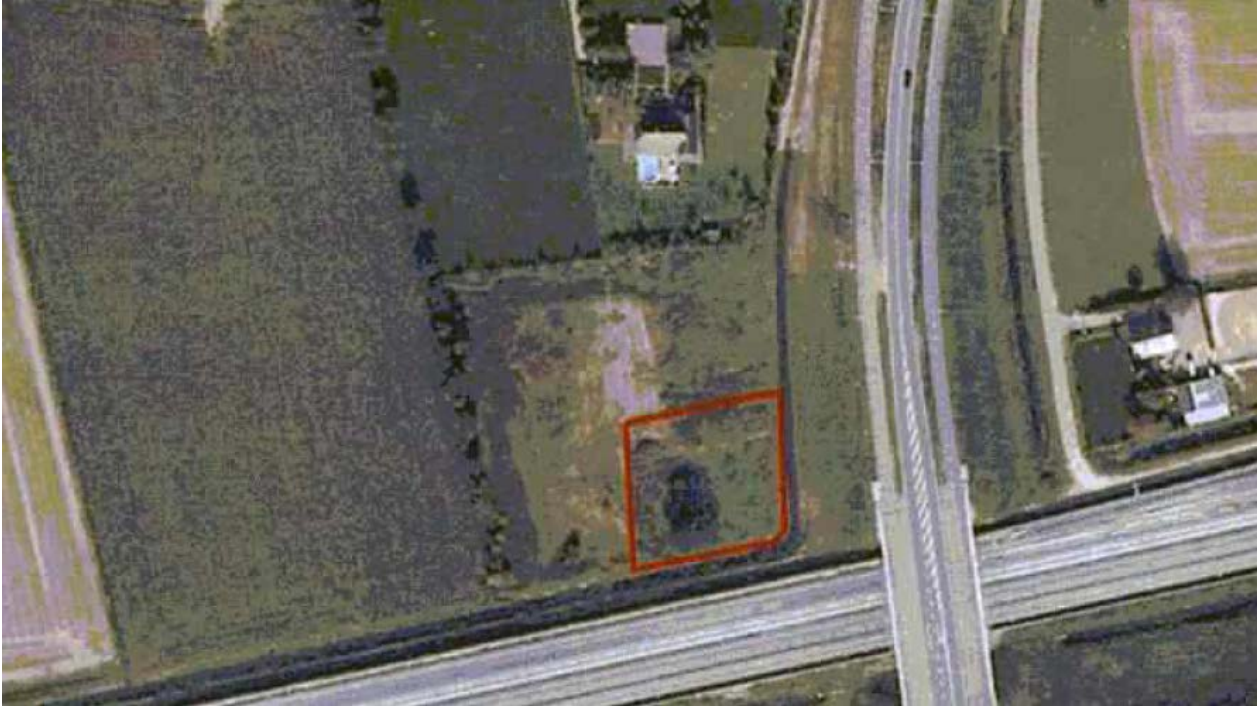
Figuur 3: Situering stortcontour Reethsestraat 3 te Elst

Op deze locatie (perceel sectie M, nr. 1473 en 1474) bevindt zich een voormalige stortplaats. De stortcontour is weergegeven op onderstaande figuur 3.

Uit de uitgevoerde onderzoeken blijkt dat in de periode 1960-1965 een voormalig ven is opgevuld met huishoudelijk en bouw- en sloopafval. De oppervlakte van het stort bedraagt circa 0,25 hectare. De onderzijde van het stort ligt op circa 3,5 m-mv.

In 2007 is voor het resterende deel (perceel 1473) van de voormalige stortplaats een plan van aanpak (Plan van Aanpak voormalige Stortplaats "Reethsestraat" te Elst: Grondbank GMG, 9 februari 2007, kenmerk 04/E07/02) opgesteld. In het plan van aanpak wordt de volgende verontreinigingssituatie beschreven.

In het deklaag onderzoek wordt geconcludeerd dat de locatie niet geschikt is voor de beoogde bestemming (weiland, extensief gebruik). Dit wordt voornamelijk gebaseerd op het feit dat er voor het grootste gedeelte (75%) een onvoldoende dikke deklaag aanwezig is die verontreinigd is met PAK, minerale olie en zware metalen. Derhalve is er sprake van hoge contactrisico's voor mens en dier.

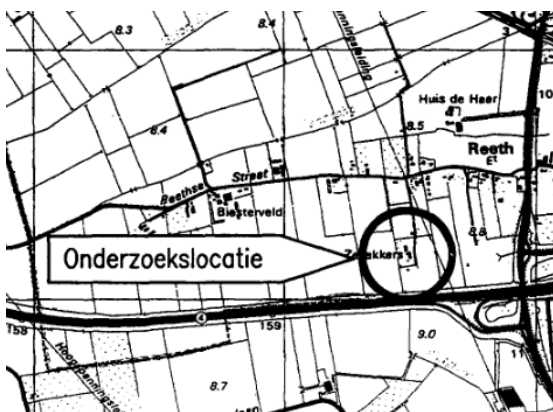
Figuur 6: Onderzoekslocatie - Perceel EL M356

In het kader van de aanleg van de Betuweroute is een nader onderzoek uitgevoerd op de locatie die globaal is weergegeven in onderstaande figuur. (Nader bodemonderzoek te Elst, Grontmij-De Weger, juni 1998, Betuwecode EL313, perceel EL M356).

Op het perceel is een beperkte grond- en grondwaterverontreiniging aangetroffen met minerale olie en vluchtige aromaten tot boven de interventiewaarde. Er is geen sprake van een geval van ernstige bodemverontreiniging. De verontreiniging is gerelateerd aan de ten westen van het woonhuis gesitueerde huisbrandolietank.

In november 2000 is een plan van aanpak (Plan van aanpak niet ernstige bodemverontreinigingen in de gemeente Elst, Arcadis, november 2000) opgesteld voor de niet ernstige bodemverontreinigingen op de volgende locaties:

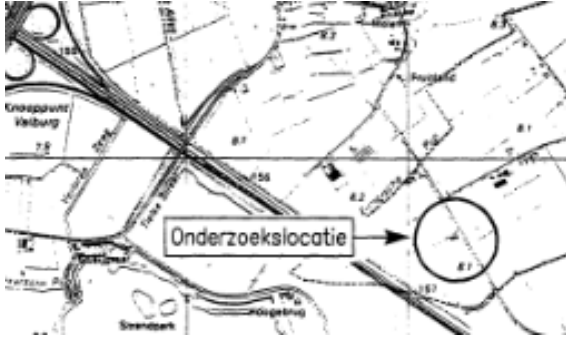
Figuur 7: Onderzoekslocatie perceel - EL M260 en M598

In het kader van de aanleg van de Betuweroute is een nader onderzoek uitgevoerd op de locatie die globaal is weergegeven in onderstaande figuur (Nader bodemonderzoek aan de Reethsestraat te Elst, Grontmij-De Weger, februari 1997, Betuwecode EL341, perceel EL M260 en M598).

Op beide percelen zijn verontreiniging met PAK aangetoond die zijn gerelateerd aan in de bodem aanwezige bijmengingen (puin, kolengruis, asphalt). Op het perceel M260 is geen sprake van een ernstig geval van bodemverontreiniging. Op het perceel M598 is de verontreiniging niet afgeperkt en is geen uitspraak te doen of sprake is van een ernstig geval.

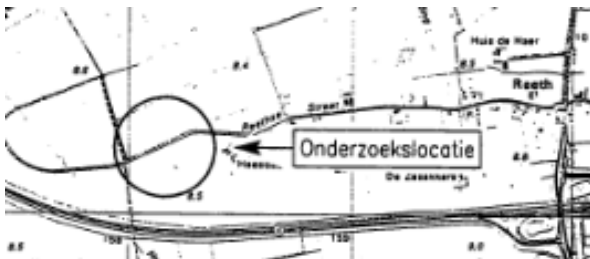
Figuur 8: Onderzoekslocatie - perceel EL M201

In het kader van de aanleg van de Betuweroute is een nader onderzoek uitgevoerd op een locatie op de locatie die globaal is weergegeven in onderstaande figuur. (Nader bodemonderzoek aan de Reethsestraat te Elst, Grontmij-De Weger, maart 1998, Betuwecode EL343, perceel EL M201).

Op het perceel is plaatselijk in de berm een gehalte aan PAK gemeten groter dan de interventiewaarde. Er is echter geen sprake van een geval van ernstige bodemverontreiniging.

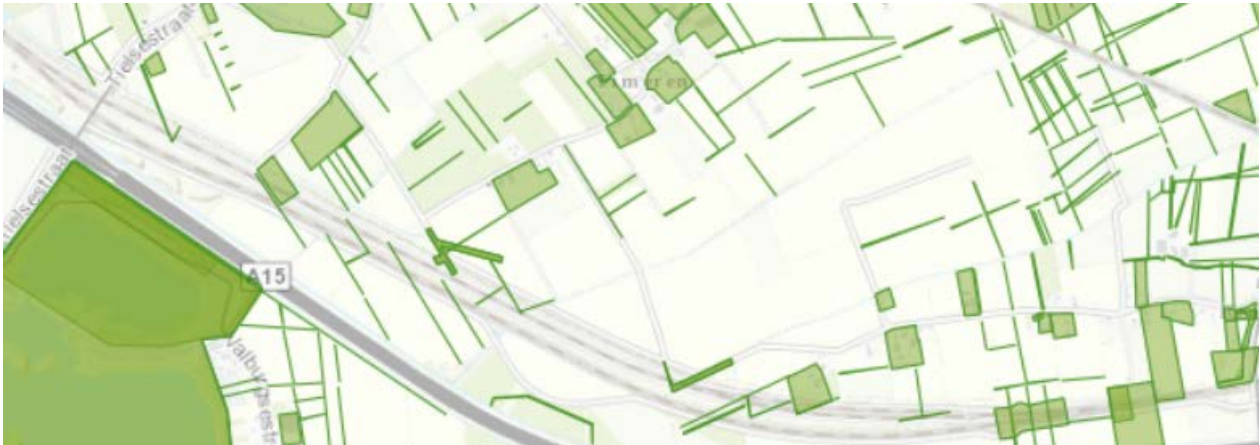
Figuur 9 Ligging voormalige (mogelijk gedempte) watergangen (groene lijnen)

In het Historisch Bodem Bestand zijn ter plaatse van het tracé diverse voormalige, mogelijk gedempte, watergangen aanwezig (zie figuur 9). Er is geen informatie aangeleverd dat deze verdacht zijn voor de aanwezigheid van bodemverontreiniging. Ook bij de aanleg van de Betuwelijn is voor zover bekend geen verontreiniging aangetroffen gerelateerd aan de voormalige watergangen.
