**Nieuwe constatering Bodemverontreiniging  
Heesweg 44a**

| Opdrachtgever: | Gemeente Raalte |
| Auteur: | R.C. van Rossum |
| Datum: | 28 februari 2012 |

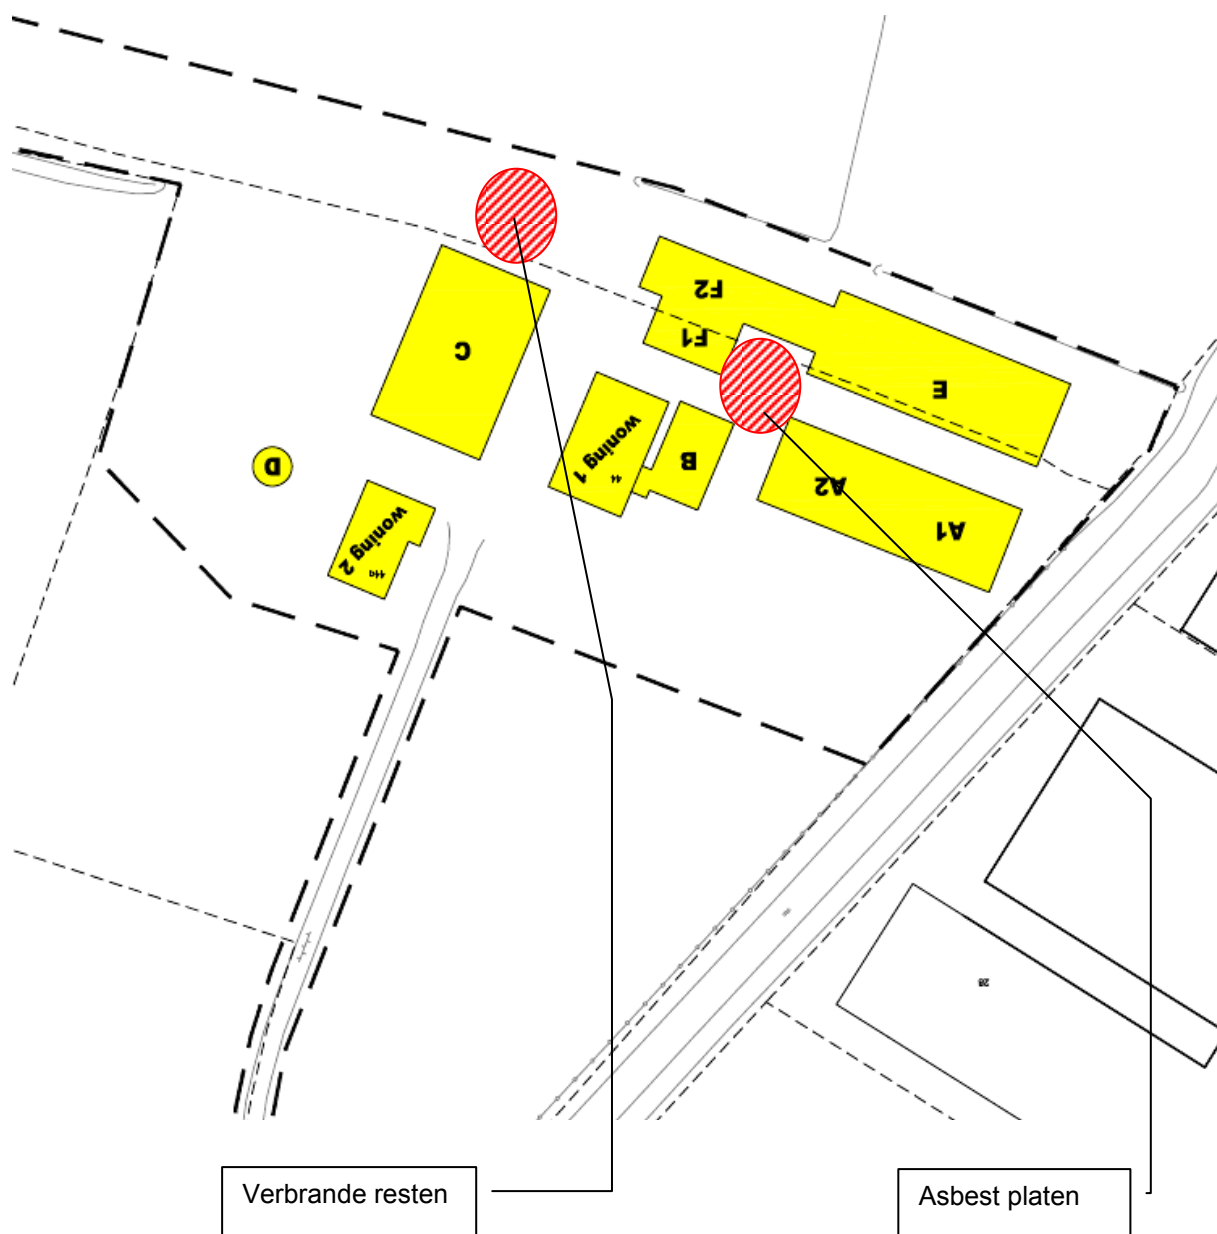
### 2.2 Locaties op het perceel

Op 27 februari 2012 is door de op de locatie aanwezige projectbegeleider geconstateerd dat er bodemvreemd materiaal aanwezig is. Het zou hierbij gaan om 2 verschillende spots en om de volgende materialen:

- Asbest;
- Verbrande resten.

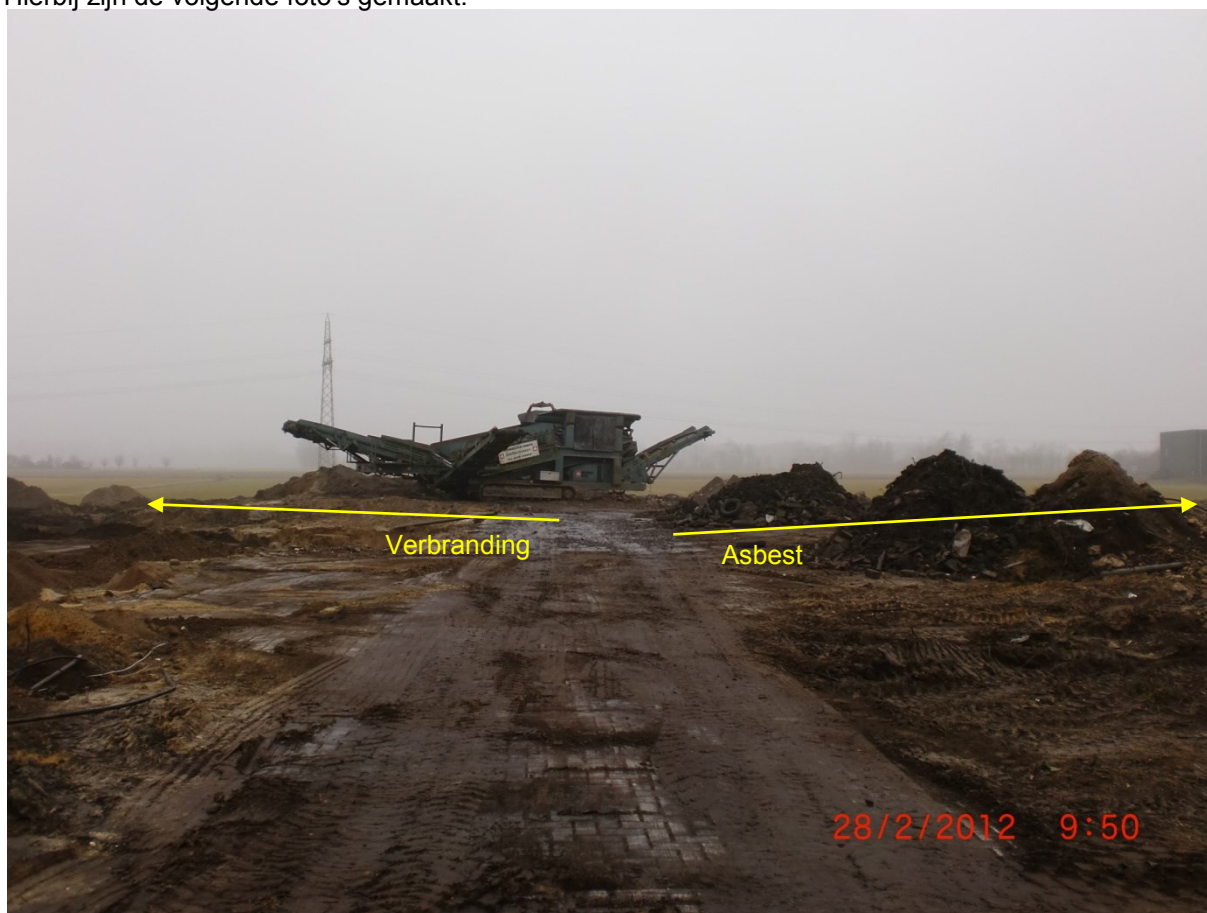
Op 28 februari 2012 is de locatie bezocht.  
Hierbij zijn de volgende foto's gemaakt.

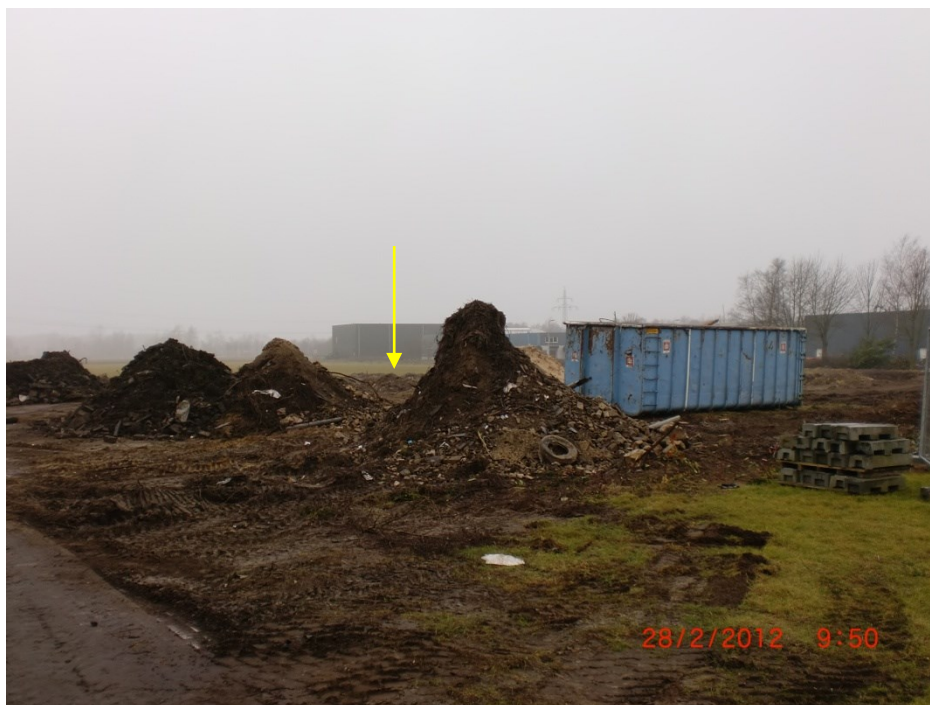
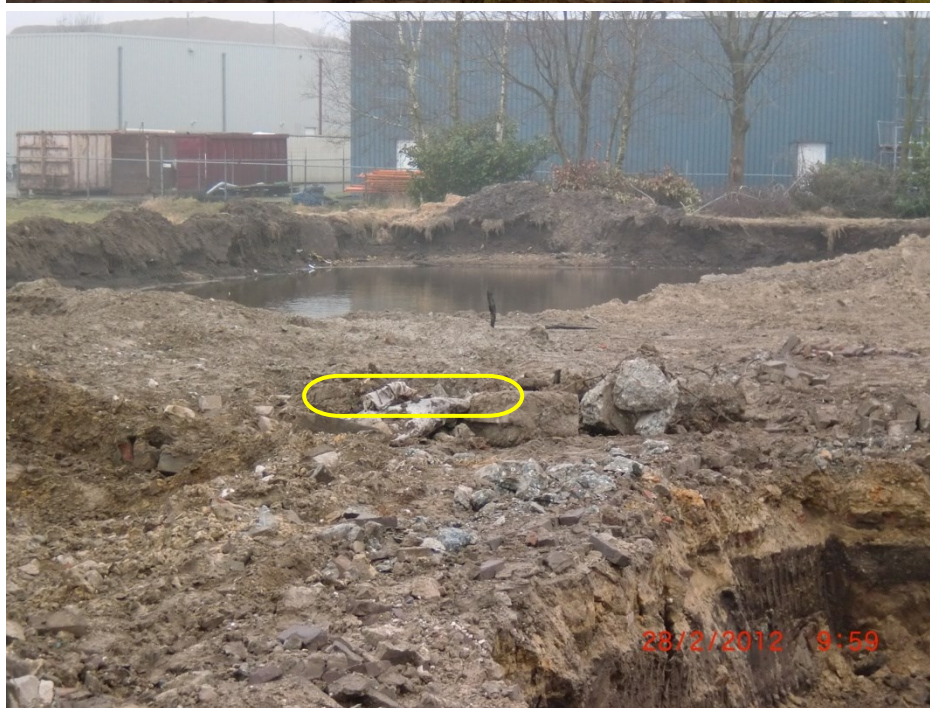
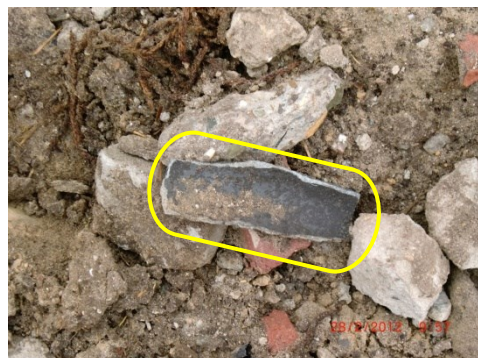
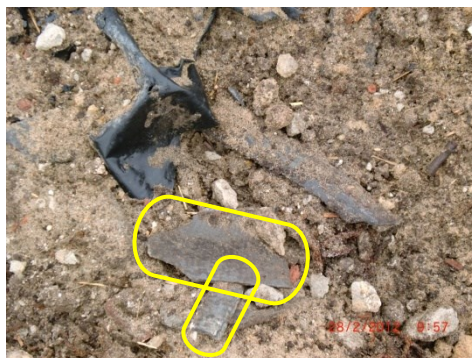
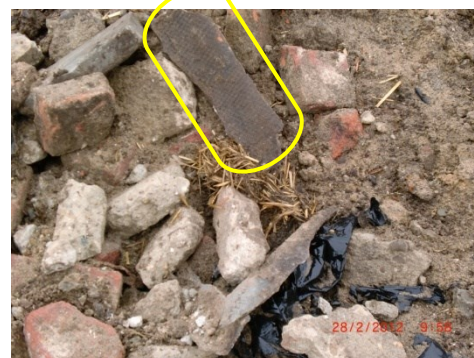
### 2.3.2 Asbest

Aangetroffen: Chrysotiel (10 – 15 %) Asbest golfplaatdelen

1. Asbestinventarisatie Type A voor de golfplaten.
2. Bodemonderzoek naar de omvang en samenstelling van de verontreiniging.

Er zal waarschijnlijk gesaneerd moeten worden onder milieukundige begeleiding.
