**Verkennd bodemonderzoek (NEN 5740)/**

**Verkennd bodemonderzoek asbest (NEN 5707/NEN 5897)**

Nijverdalseweg 52/54 Mariënheem

Projectnummer: 23229

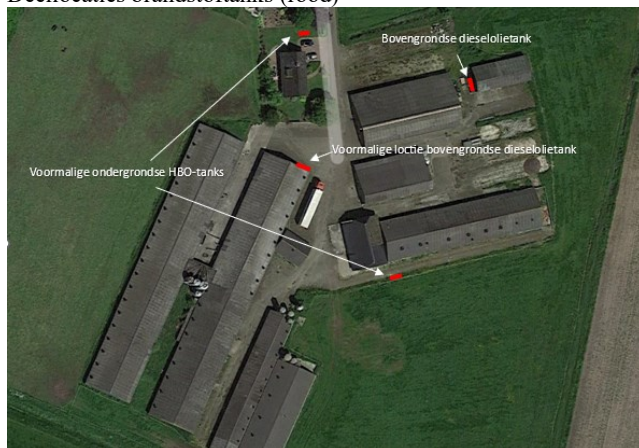
Op de locatie hebben zich een tweetal ondergrondse HBO-tanks bevonden (2x 3.000 liter). Deze tanks zijn in 1992 verwijderd. Hiervan is een KIWA certificaat aanwezig, registratienummer KIWA K151, 01-05-1992. Uit de gegevens blijkt dat één van de beide tanks lek bleek te zijn maar dat er geen verontreinigingen in de bodem zijn aangetroffen. De locaties van deze voormalige ondergrondse tanks zijn op tekeningen behorende bij Hinderwetvergunningen uit het verleden achterhaald.

Daarnaast is in een voormalige berging een bovengrondse dieselolietank (650 liter in een lekbak) aanwezig geweest. Deze berging is ten behoeve van de bouw van de varkensstallen in 1994 gesloopt. Uit tekeningen behorende bij de Hinderwetvergunning uit het verleden is de voormalige ligging van deze tank achterhaald.

Ten tijde van het onderzoek was naast de (voormalige) wagenberging een bovengrondse dieselolietank (1.200 liter) in een lekbak aanwezig.

Deellocaties brandstoftanks (rood)

De verontreiniging met minerale olie ter plaatse van de bovengrondse dieselolietank dient nader te worden onderzocht. Het overige terrein/erf wordt als onverdacht op bodemverontreiniging beschouwd (tijdens voorgaand bodemonderzoek in 2017 zijn (plaatselijk) maximaal licht verhoogde gehalten aangetoond).

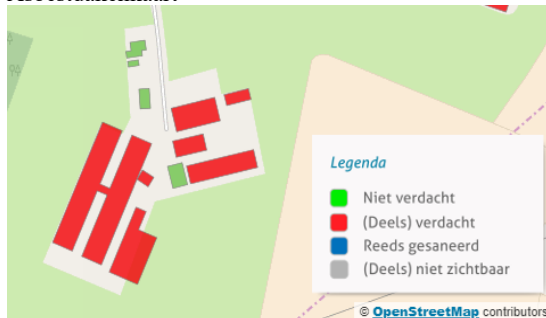
Op basis van de asbestdakenkaart van de gemeente Raalte zijn er op de locatie diverse bijgebouwen voorzien van asbestverdachte dakbedekking. Uit de uitgevoerde terreininspectie blijkt dat er (groten)deels dakgoten aanwezig zijn en/of de inspoelzones verhard zijn. De grote, meest recente varkensstallen zijn grotendeels voorzien van asbestvrije dakbedekking (golfplaat). Een deel is echter nog voorzien van asbesthoudende golfplaten. Ter plaatse is geen dakgoot aanwezig en de inspoelzone is onverhard. Deze inspoelzone is daarmee verdacht op asbest (vezels).

Asbestdakenkaart

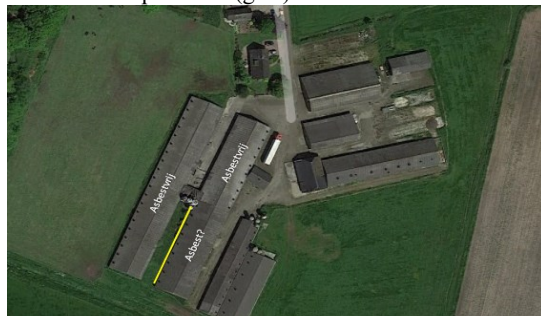
Verdachte inspoelzone (geel)

Op de locatie bevindt zich tussen de grote voormalige varkensstallen een onverharde inspoelzone van asbestverdachte dakbedekking. Daarnaast is ten zuiden/zuidwesten achter de voormalige boerderij (nr. 54) een klein gedeelte van het terrein verhard met gebroken puin waarvan de herkomst(datum) onbekend is.

Deze deellocaties worden daarom als verdacht op asbest beschouwd. Op het overige deel van het te onderzoeken terrein is geen aanleiding een asbestonderzoek uit te voeren.

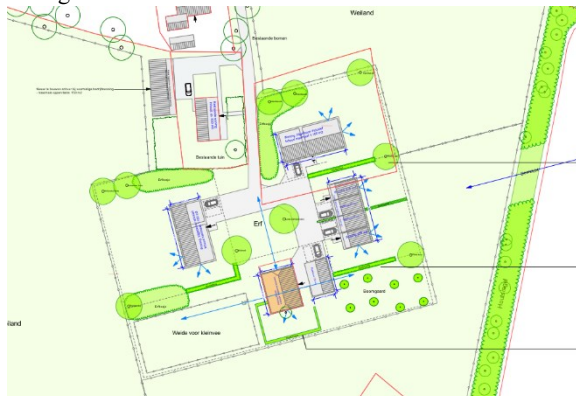
Het agrarisch bedrijf op de locatie wordt beëindigd en de stallen/schuren worden gesloopt. Hiervoor in de plaats komen vijf nieuwe woningen.

## Beoogde situatie

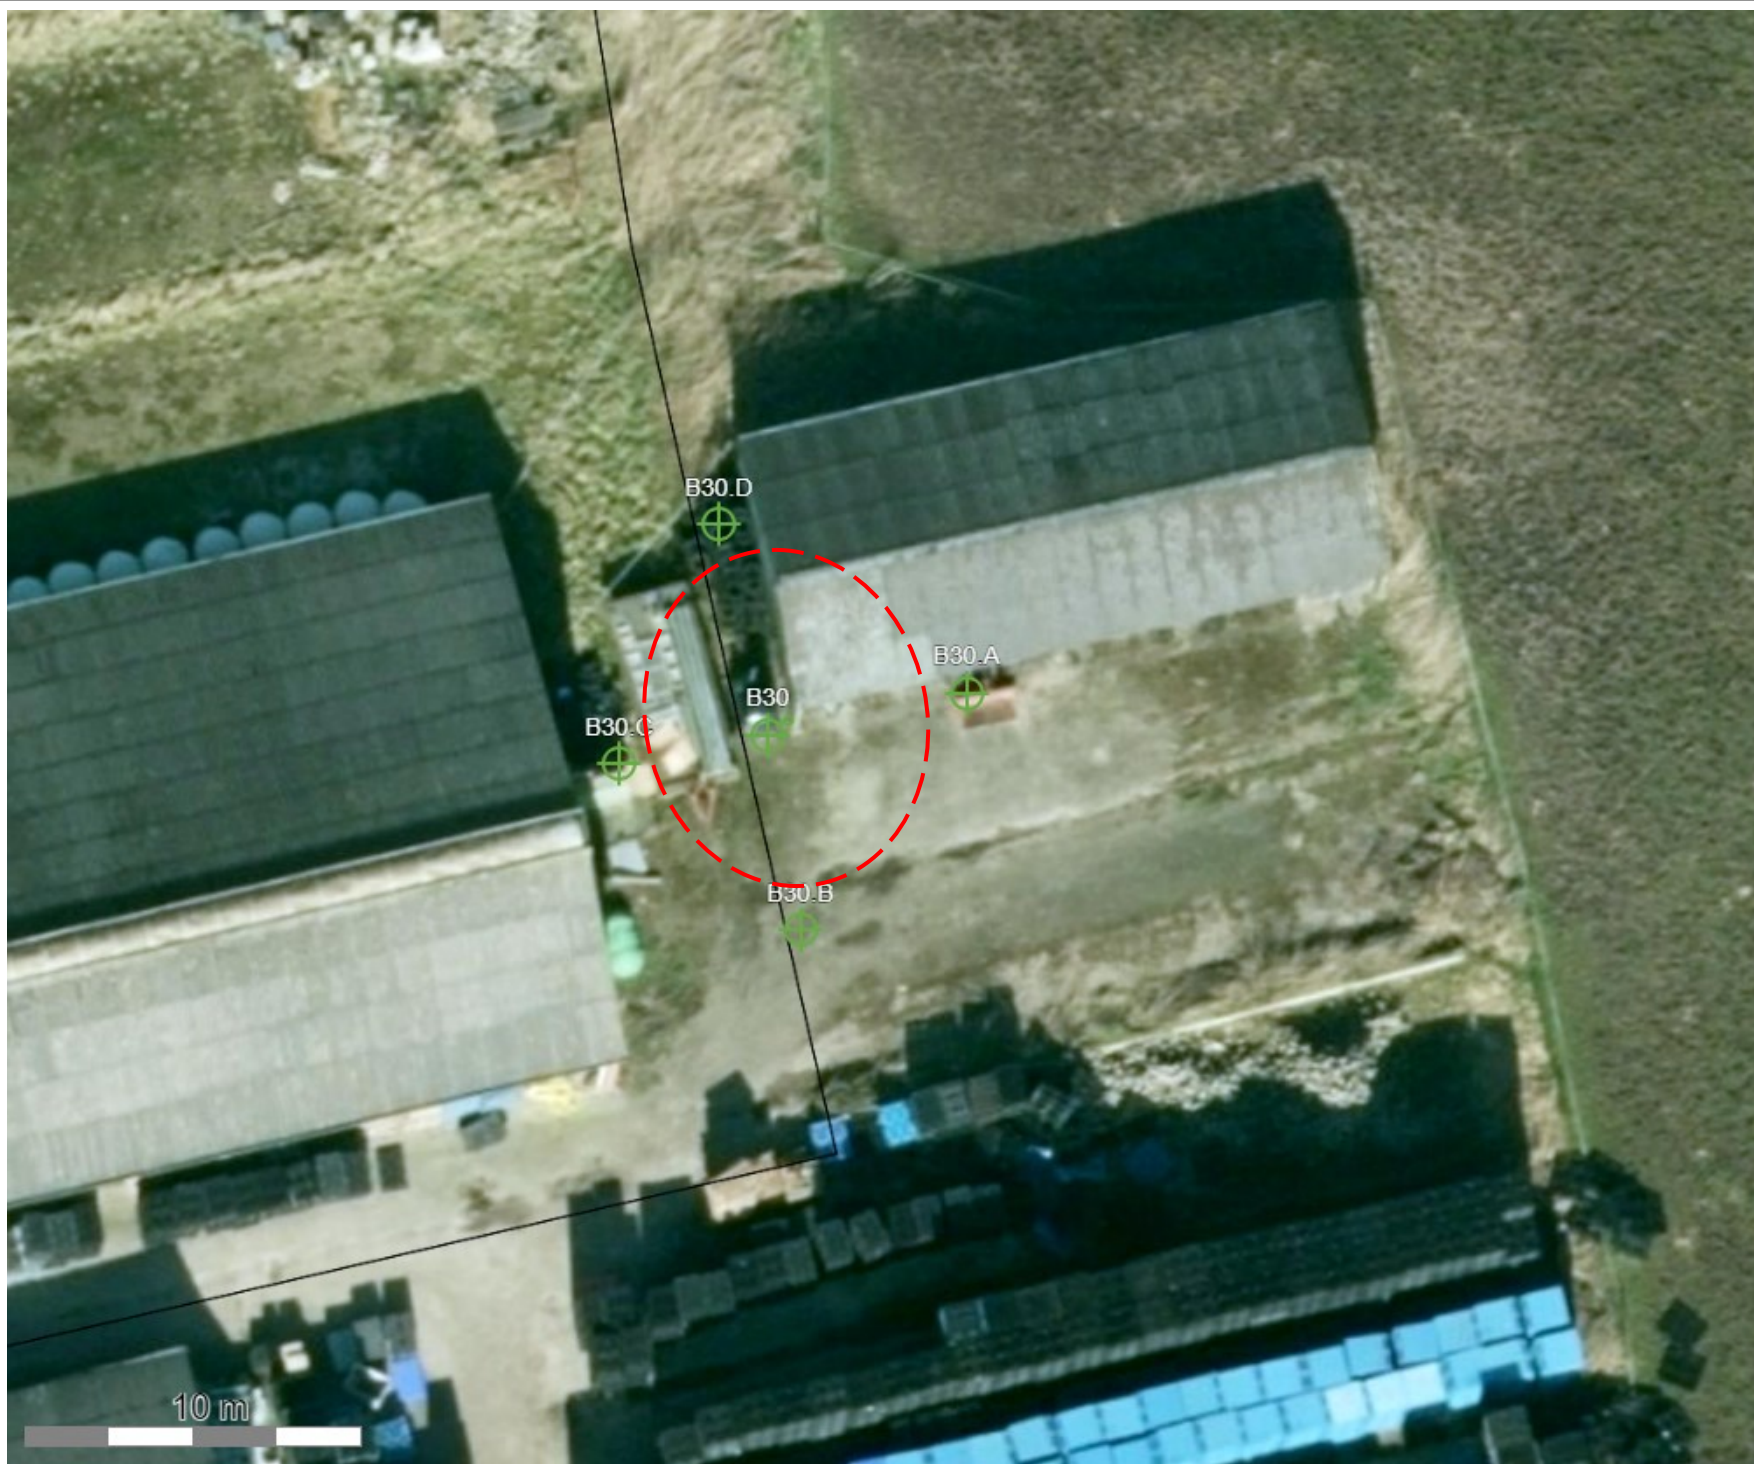
## Situering meetpunten

### Nader onderzoek B30

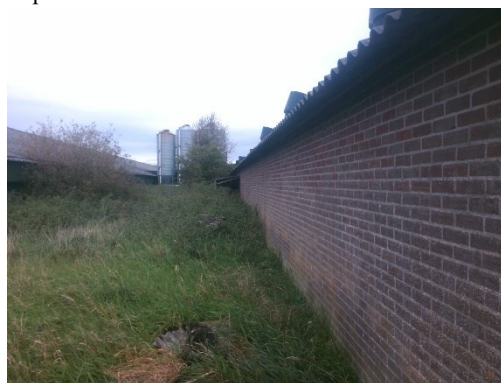
Inspoelzone
