**Registratienummer** 23.081451

| <b>Onderwerp</b> | Bestuursvragen PFOS Schiphol |
| <b>Van</b> | Dijkgraaf en hoogheemraden |

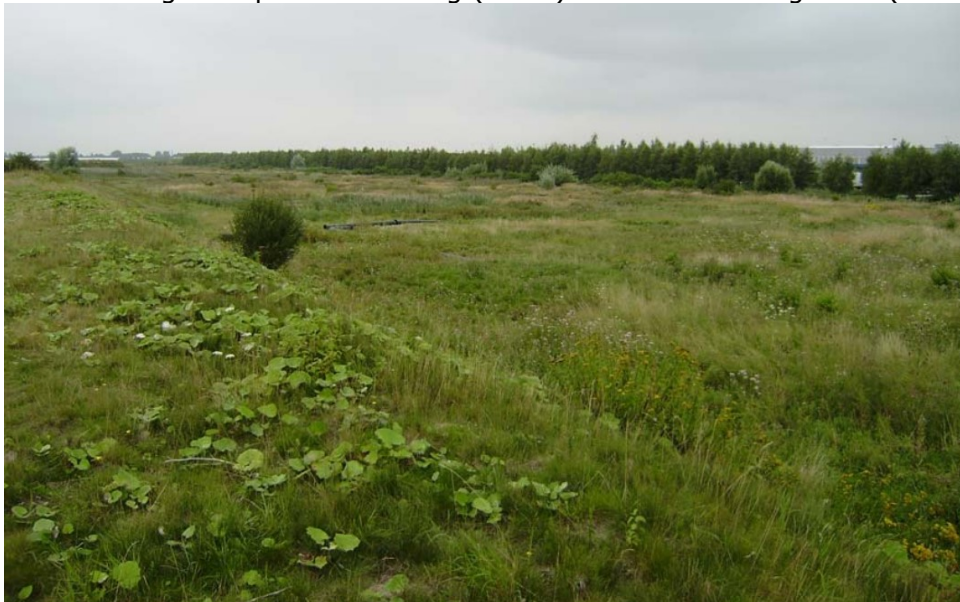
Het betreft braakliggend terrein van ruim 10 hectare omringd met sloten. In 2008 was op dit terrein middels gronddijkjes zes bassins gevormd (vergelijkbaar Locatiefoto 2020) Inmiddels ligt een provinciale weg (N201) dwars door het gebied (zie luchtfoto 2022).

Figuur: Locatiefoto 2010, Aanzicht vanuit oosten (bron: Terrascan, T-10.5974, maart 2011)

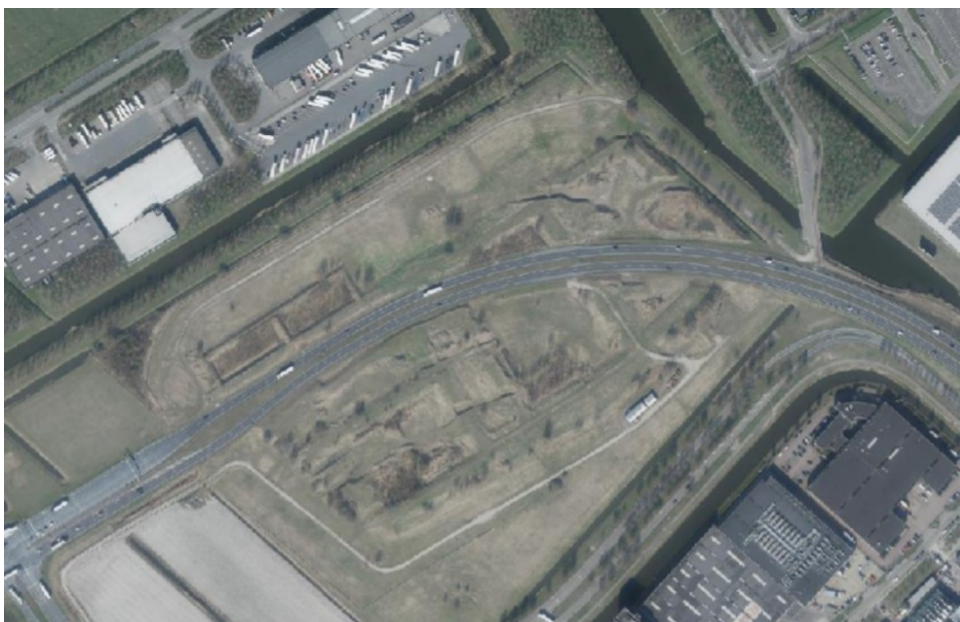
Figuur: Luchtfoto 2022 (bron: ESRI Nederland)
