- VOORMALIG STADHUIS -
GENERAL SPOORLAAN 2
TERIJDSWIK

bouwhistorische opname

Bouwhistorische opname - voormalig stadhuis -

Generaal Spoorlaan 2 te Rijswijk

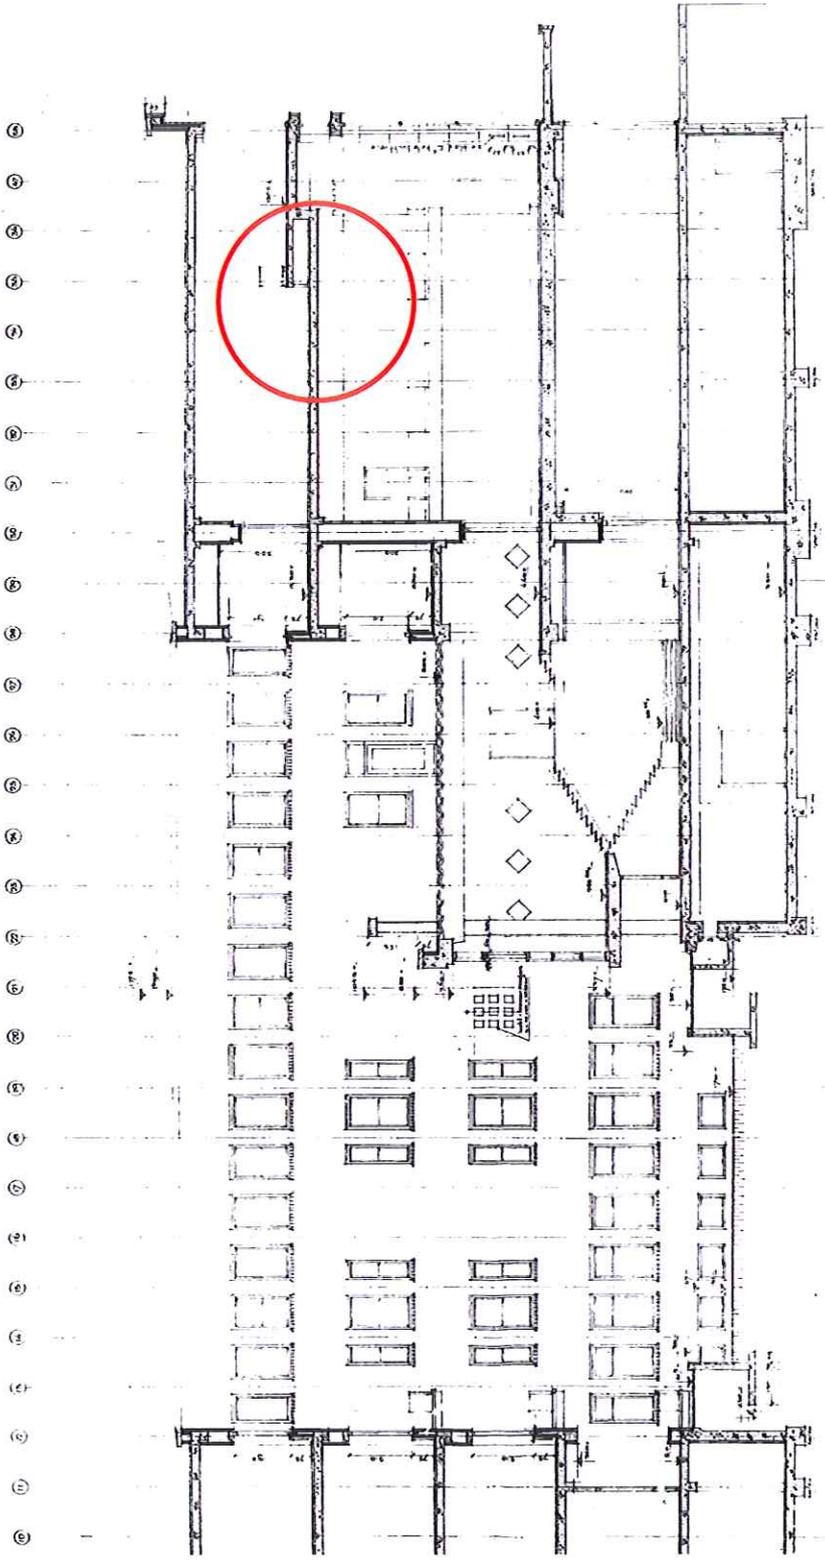
Uitvoeringstekening doorsnede anno 1966
(Afbeciding: Gem. Rijswijk)

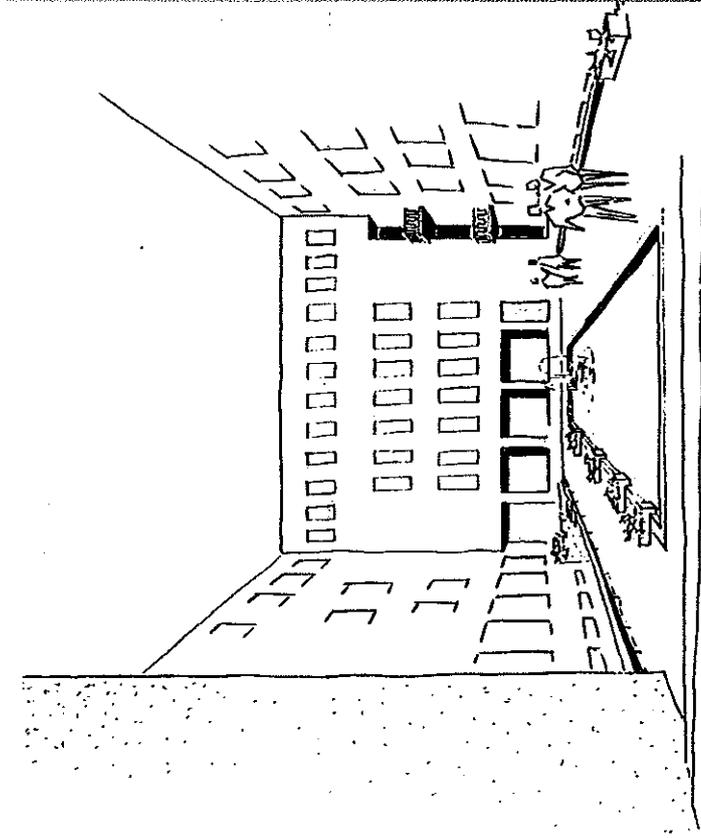
Perspectief binnenplaats door Van Buijtenen, anno 1966
(Tekening: Gemeente Rijswijk)

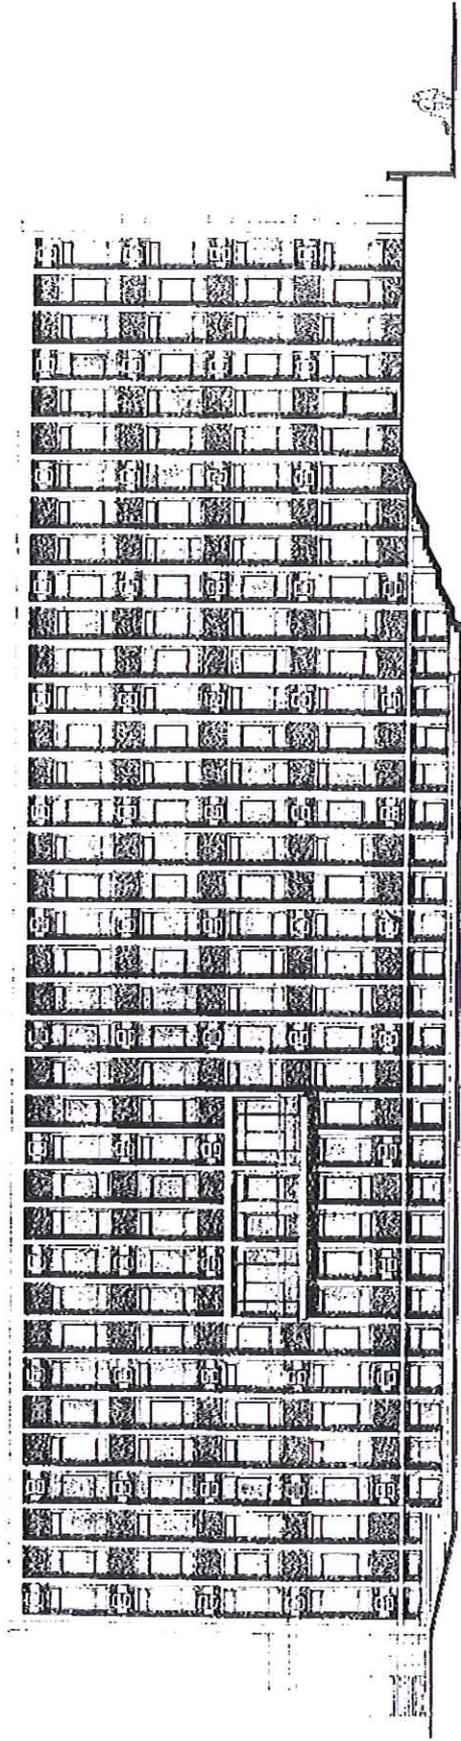
Tekening Zuidoost gevel anno 1966
(Tekening: Gemeente Rijswijk)

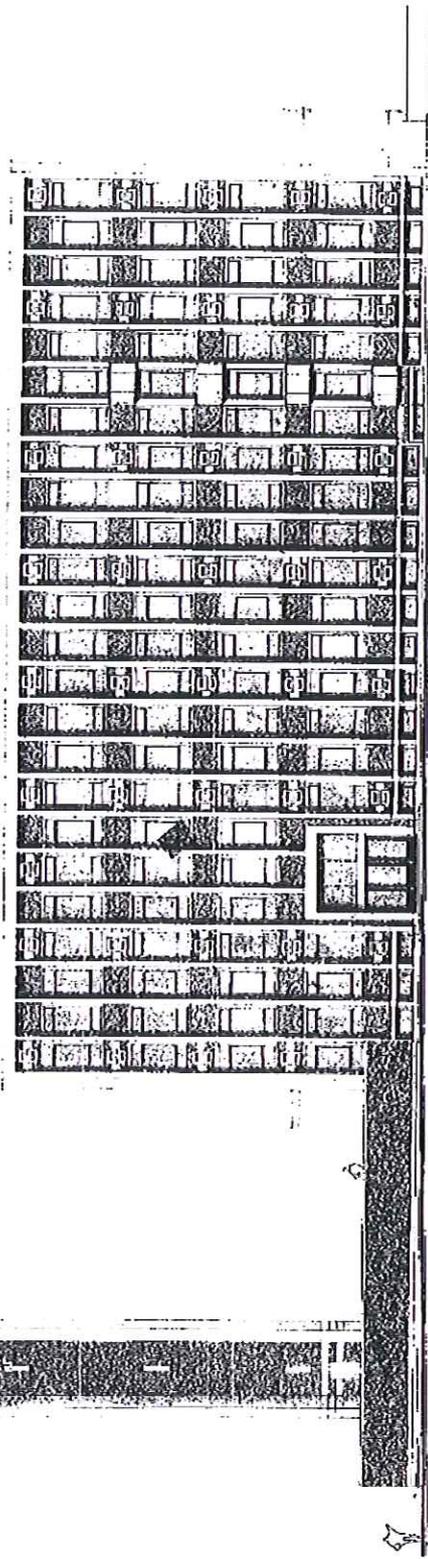
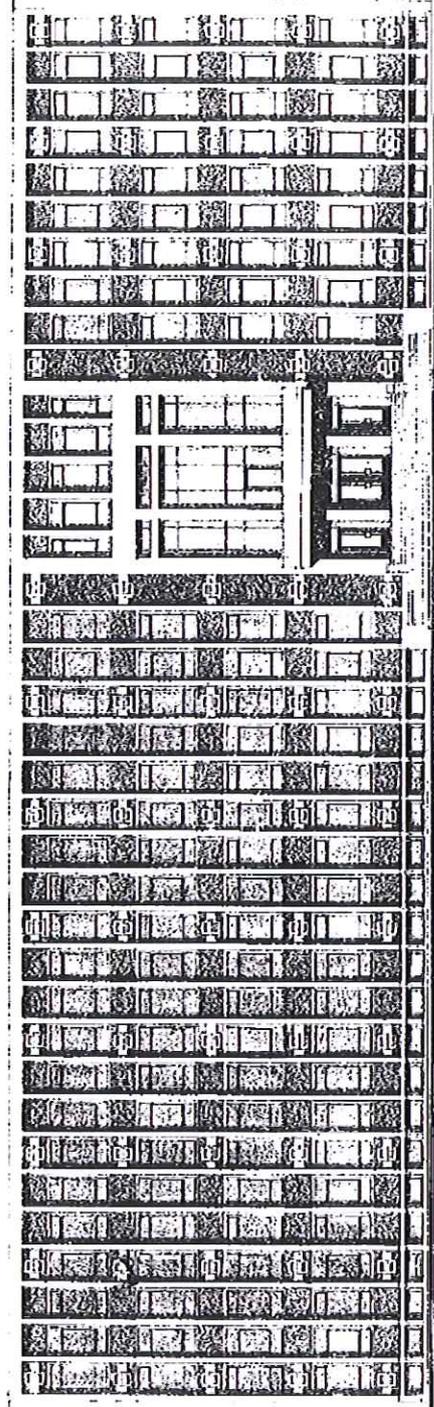
Boven:
Tekening Noordboost gevel, anno 1966
Onder:
Tekening Noordwest gevel, anno 1966
(Tekening: Gemeente Rijswijk)

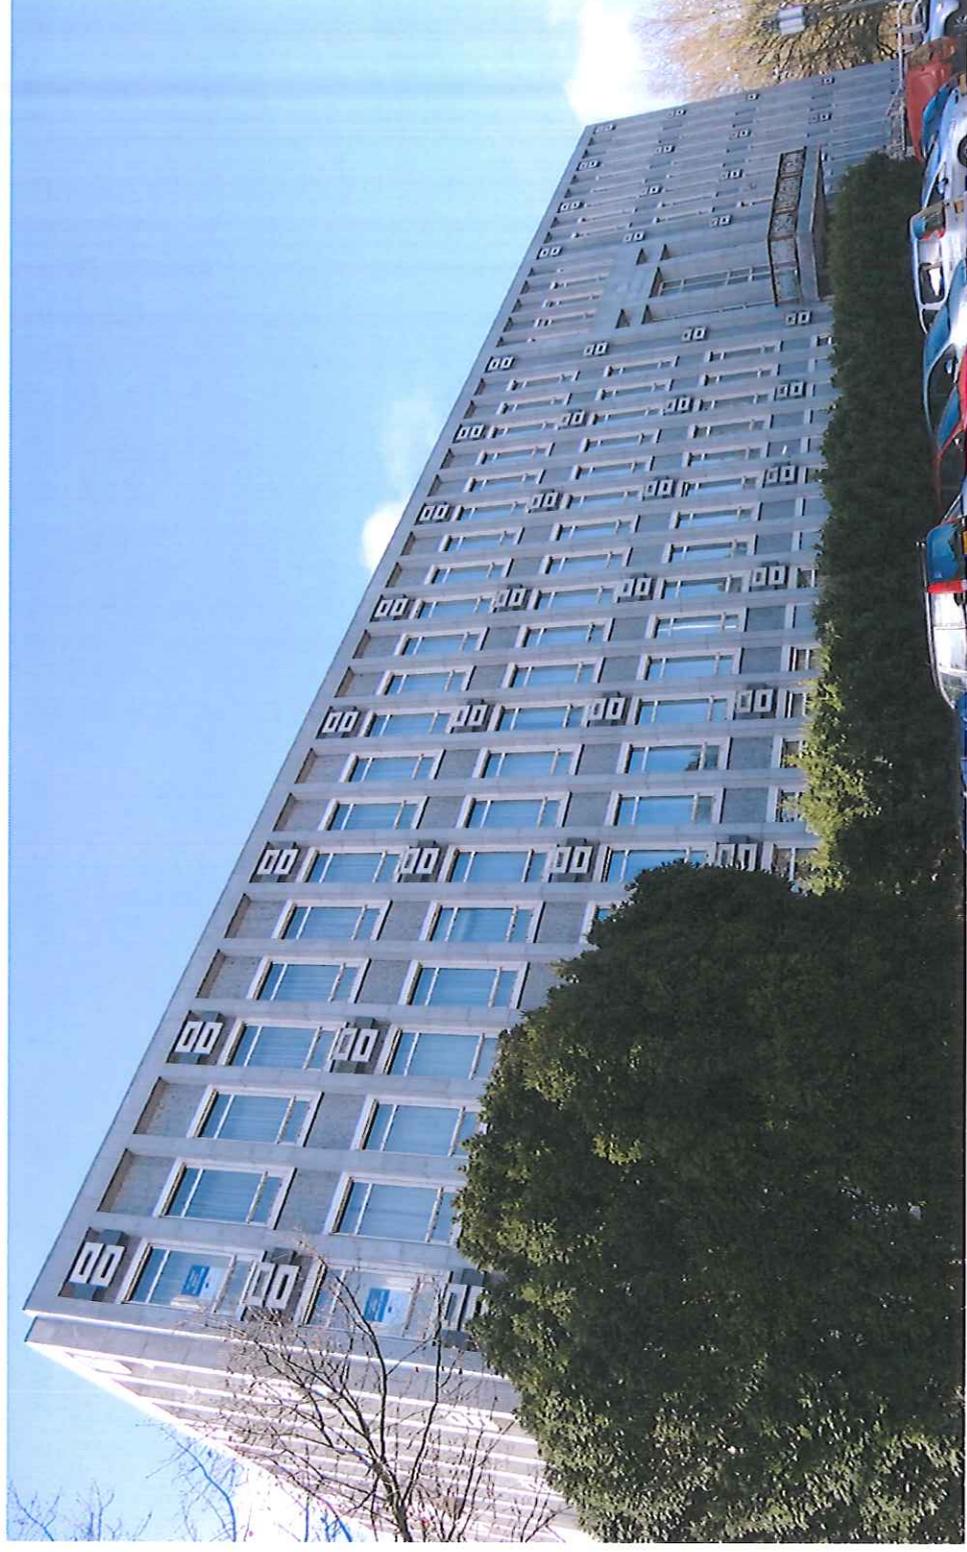
Noordoost gevel, anno 2015

Het geveldeel boven het balkon doorbreekt de strakke travee-indeling van de gevel waardoor dit geveldeel wordt geaccentueerd. Door aan weerszijden van de entree gesloten traveeën toe te passen worden de entree en bovenstaande gevel nog verder benadrukt. De vormgeving van de entree met twee zware kolommen is doorgezet in de bovenstaande gevel waarin grote glaspartijen zijn geplaatst voor de achterliggende vide. De diep terugliggende vensters zijn samengesteld uit stalen profielen. De smalle raamprofielen geven de vensters veel transparantie. Boven de vensters was het gemeentewapen van Rijswijk geplaatst, de locatie van het gemeentewapen is nog afleesbaar.

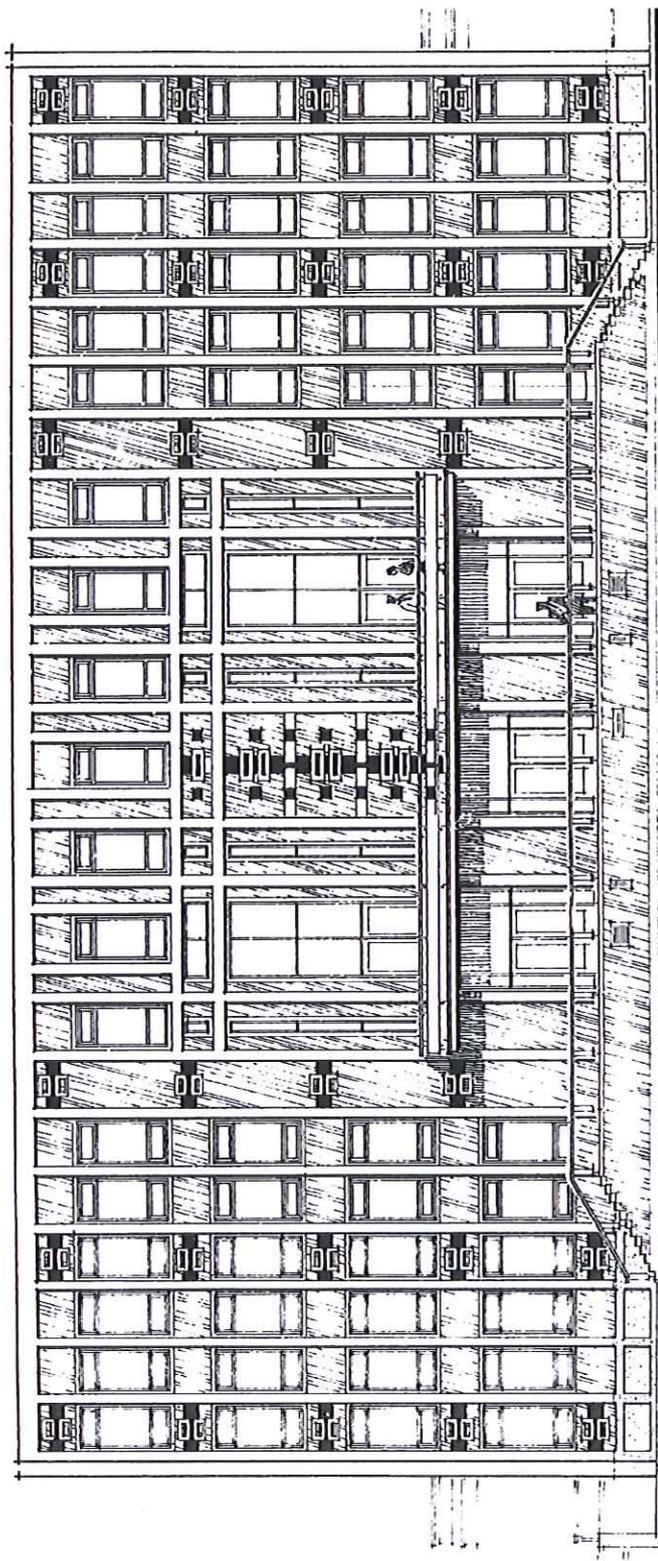
De betonnen keermuur onder het bordes dat van twee kanten toegankelijk is, is bekleed met verticale stroken natuursteen. Deze stroken met een breedte van 60 mm hebben verschillende lengten. Onder het bordes zijn twee toegangen naar het souterrain en de voormalige schuilkelder onder dit bouwdeel. De betonnen trappen naar het bordes en souterrain zijn voorzien van hardsteen treden. Op het bordes liggen hardsteen tegels afm. 625 x 880 mm. Langs het bordes en het balkon staan een eenvoudige balustrades opgebouwd met kokerprofielen en stripstaal.

Tekening Noordwest gevel, anno 1992
(Tekening: Gemeente Rijswijk)

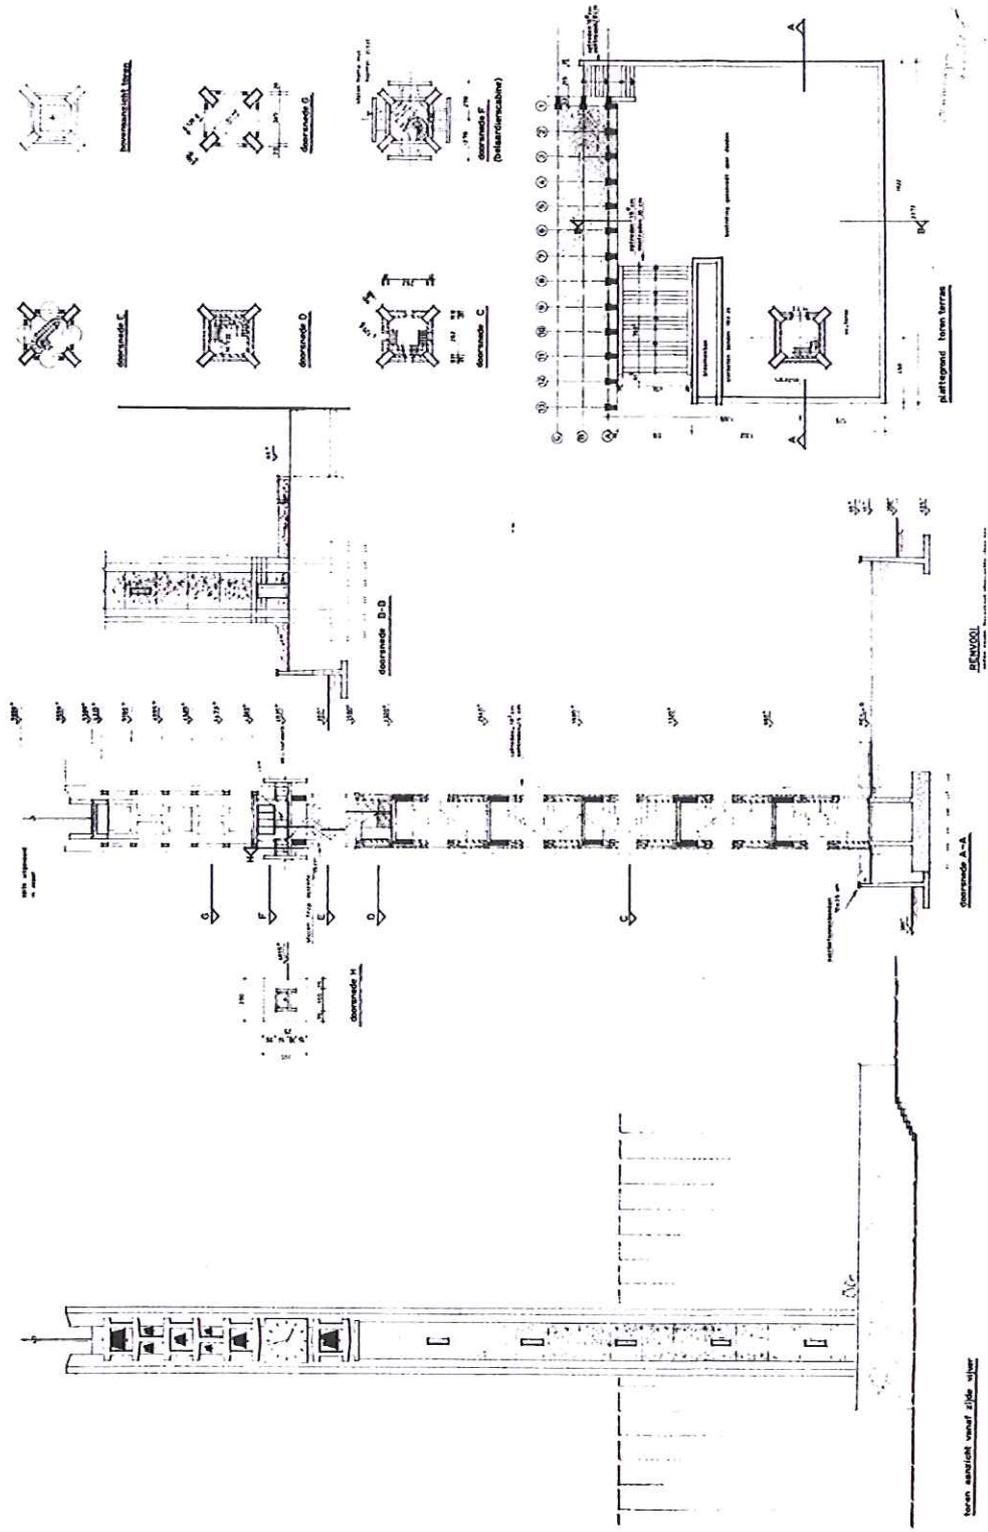
De toren staat op een verhoogd bastion. Onder dit bastion is een trafostation geplaatst. De keermuren van het bastion zijn bekleed met natuursteen stroken, 9 mm dik. Door onvoldoende dekking van de wapening van de achterliggende betonconstructies, worden delen van de stroken kapot gedrukt. De balustrade van het bastion is voorzien van dekrand van gewassen porfiergranulaat.

Tekening toren, anno 1966
(Tekening: Gemeente Rijswijk)

De vierkante toren heeft overhoekse penanten die doorlopen tot in de opengewerkte top van de toren. De penanten zijn bekleed met natuursteen, de vlakke delen van het torenfront bestaat uit dunne gewassen grindpanelen. De vensters in de toren zijn voorzien van gewapend glas met ventilatiesparingen, een bijzonder detail. De toegang bestaat uit een houten deurkozijn waarin een aluminium deur. De gevelbanden in de toren zijn wit geschilderd. De toren is voorzien van een uurwerk en uitwendige wijzerplaten. In de toren hangt een carillon met 47 klokken. Het carillon kreeg burgemeester Bogaardt ter gelegenheid van zijn 12,5 jaar ambtsjubileum van de gezamenlijke Rijswijkse industrie. Op de toren staat een opengewerkt ijzeren bekroning.

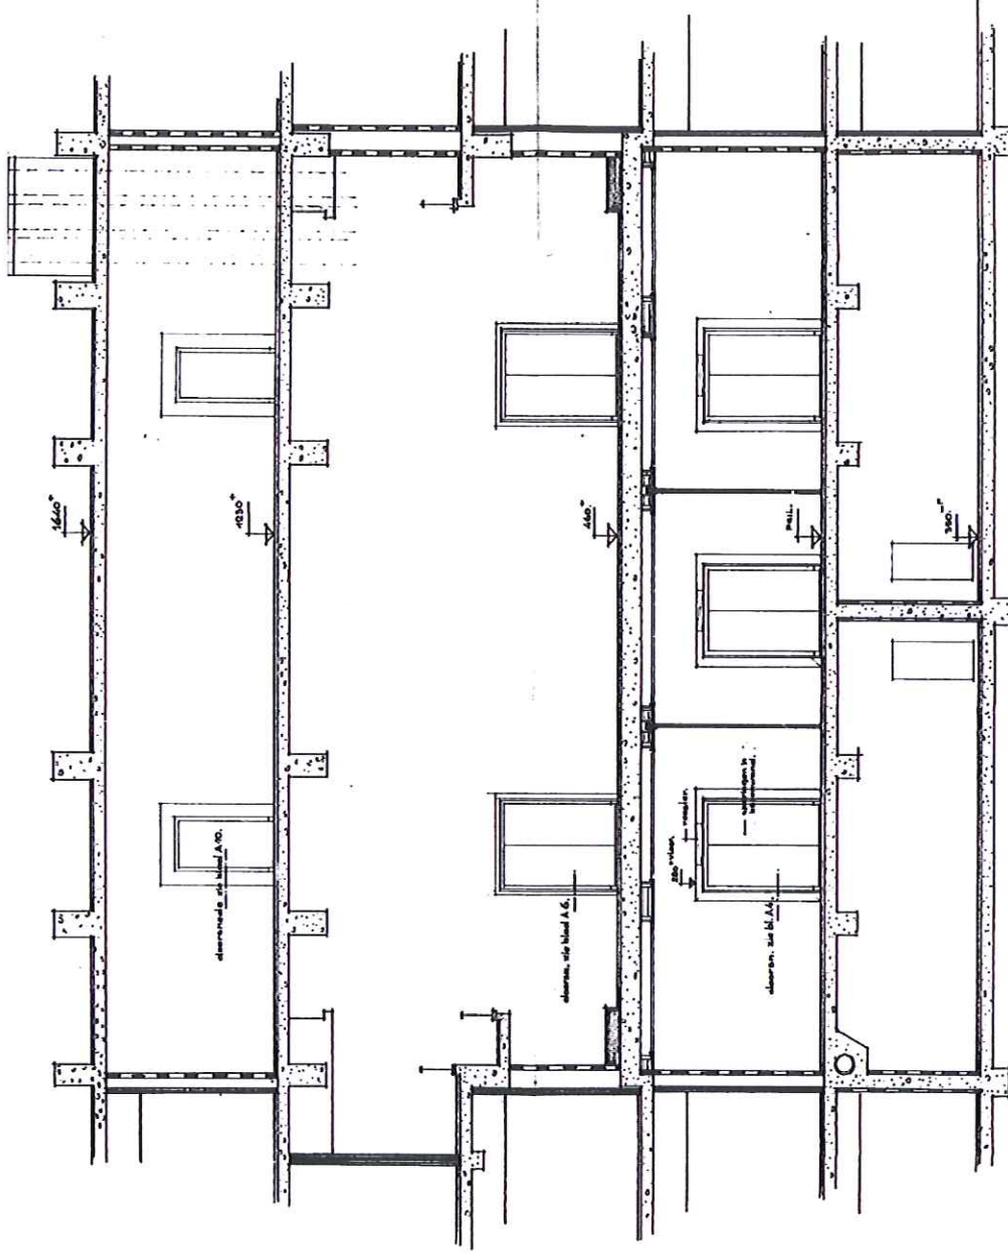
Alle vloeren inclusief de plat dakconstructies zijn van beton met in het werk gestorte betonbalken over kolommen.

Tekening vloer- en wandconstructies, anno 1966
(Tekening: Gemeente Rijswijk)

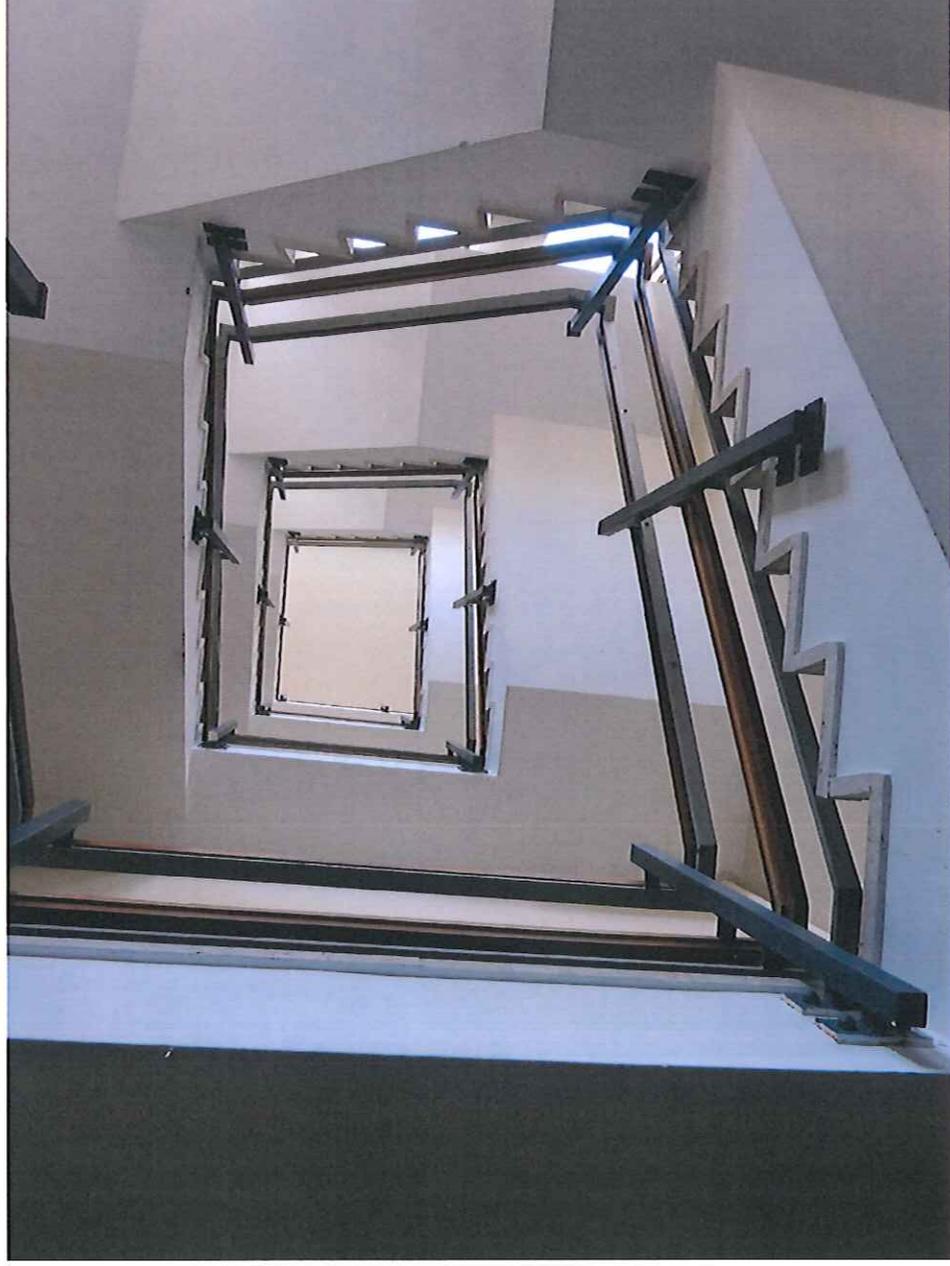
Trappenhuis noordoost-zijde

Alle trappen zijn samengesteld uit geprefabriceerde betonnen steektrappen met tussenbordessen. Op de bordessen en trappen zijn dektraden met anti-slip-profiel en schuinstaande stootborden van travertin aangebracht. Deze lichte crèmekleurige natuursteen sluit aan op de vloerafwerking van de verdiepingsbordessen en gangvloeren. Langs trappen, galmgaten en trapgaten zijn traphekken en balustrades aangebracht. Deze hekken en balustrades zijn samengesteld uit stalen kokerprofielen waarop houten stootranden en leuningen op aluminium profielen. De bovenzijde van de koker zijn voorzien van messing diamantkopjes.

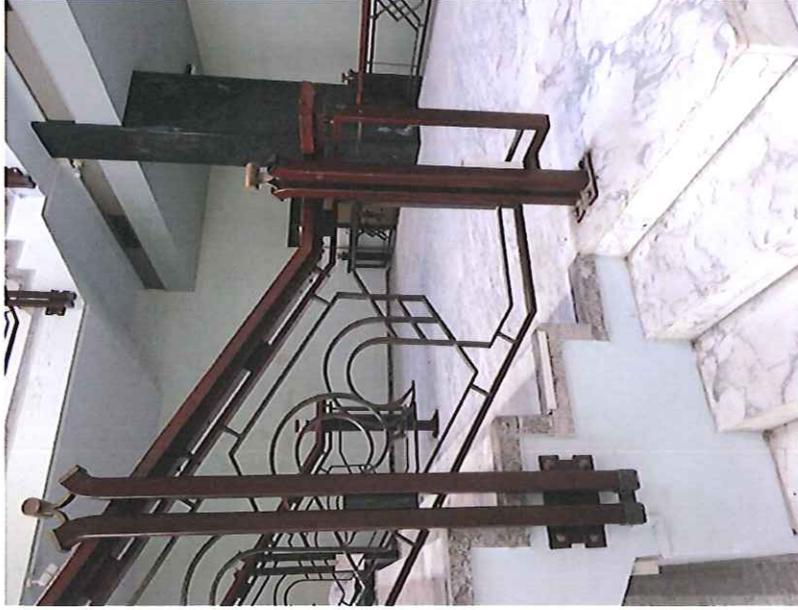
De bordestrap is uitgevoerd met een aantal bloktreden en volledig bekleed met wit marmer. De traphekken zijn uitgevoerd met houten handleuning en gebrand omgezette stalen kokers met koper siersmeedwerk voor de hekwerken en balusterbeëindigingen. De vormgeving van de traphekken is doorgezet in de balustrade langs het bordes en op de eerste verdieping. In de scheidingswand met de gang op de eerste verdieping zijn een aantal honingraatvormige vensters aangebracht. Deze vensters onderbreken de dichte wand maar zijn bieden wederzijds zicht op de hal vanuit de bestuursvleugel.

Bordestrap met traphek

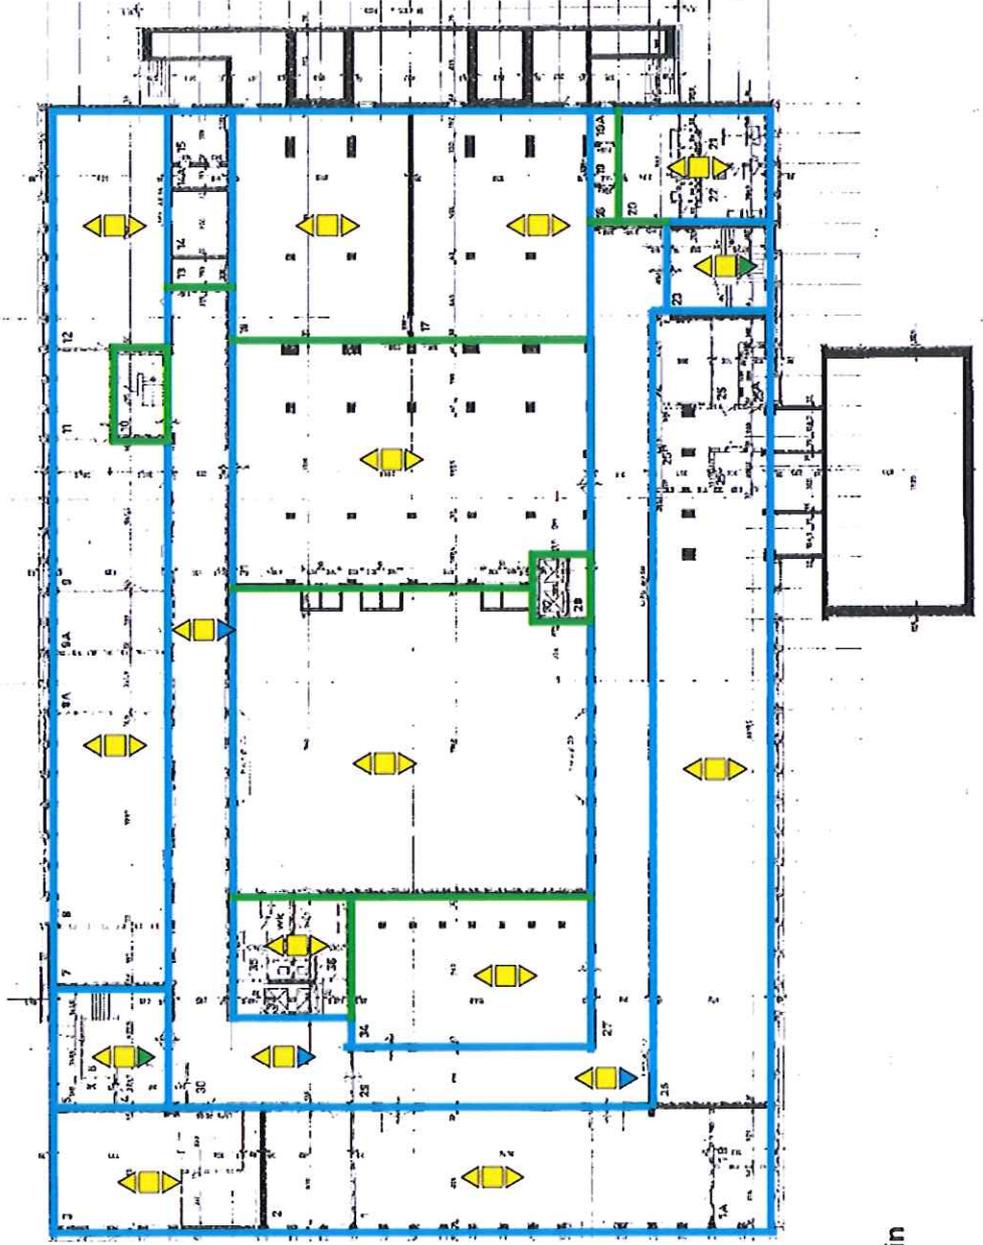
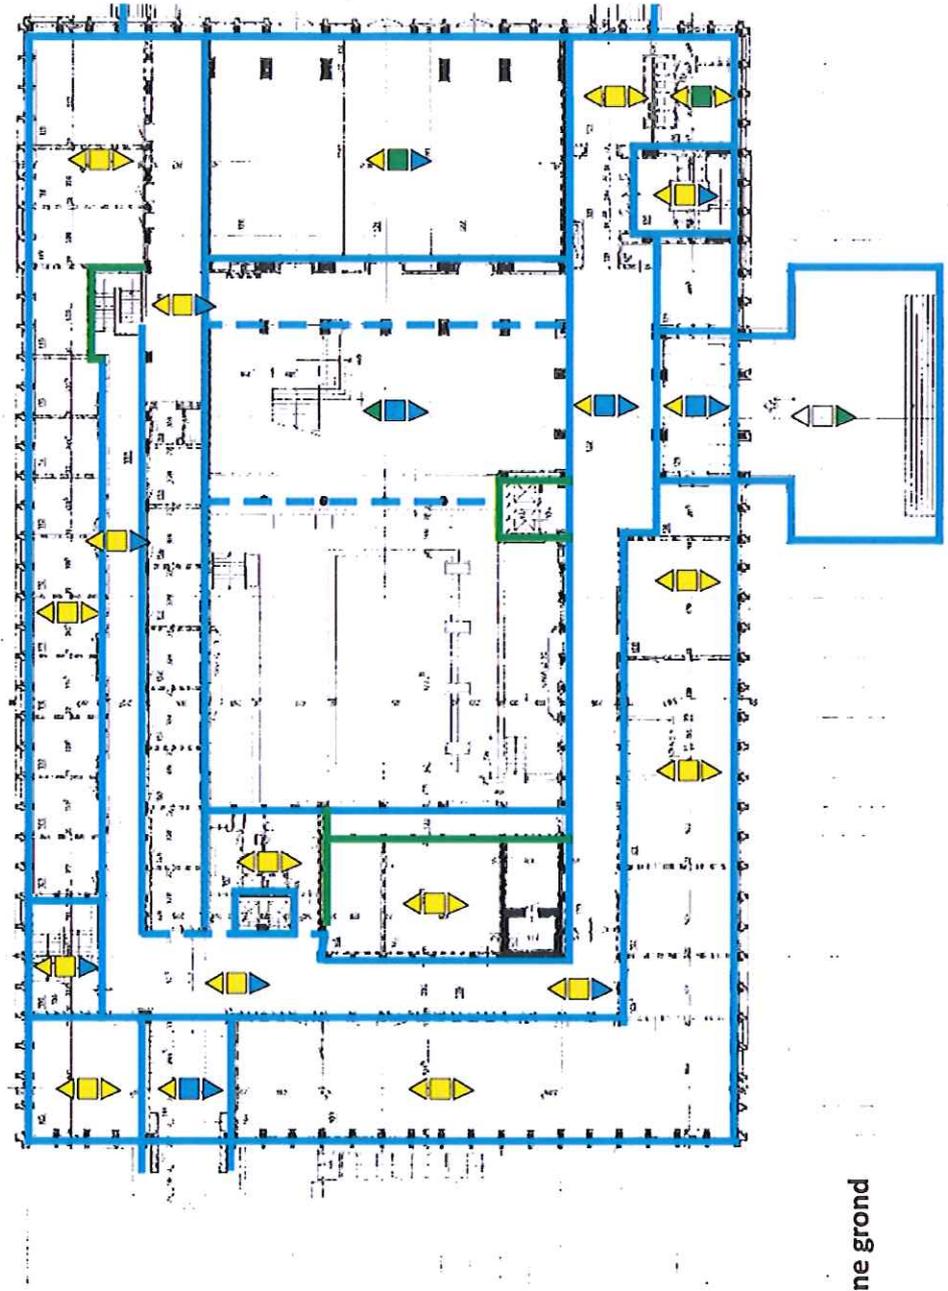
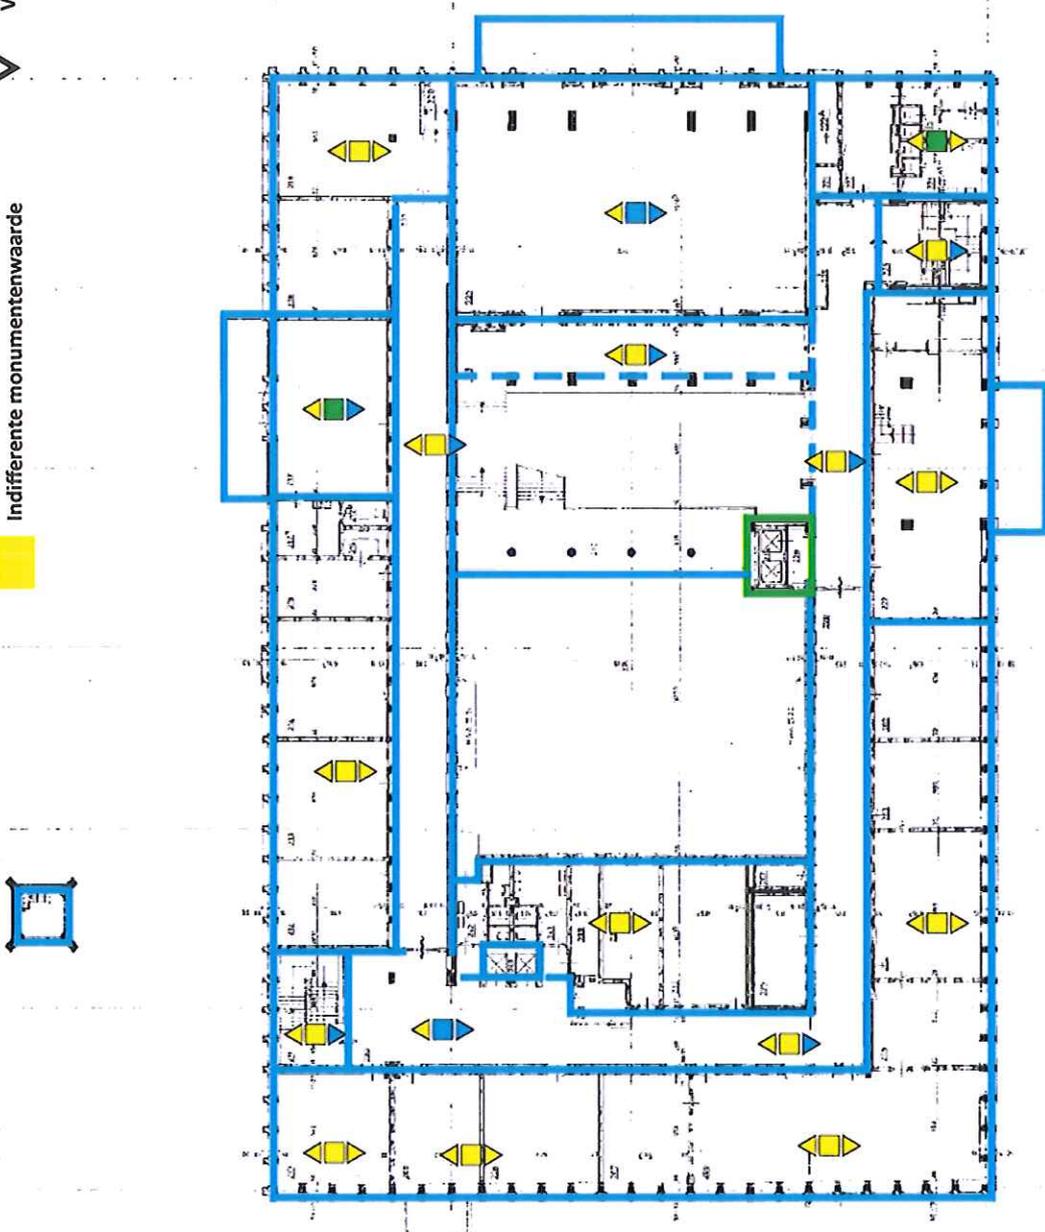
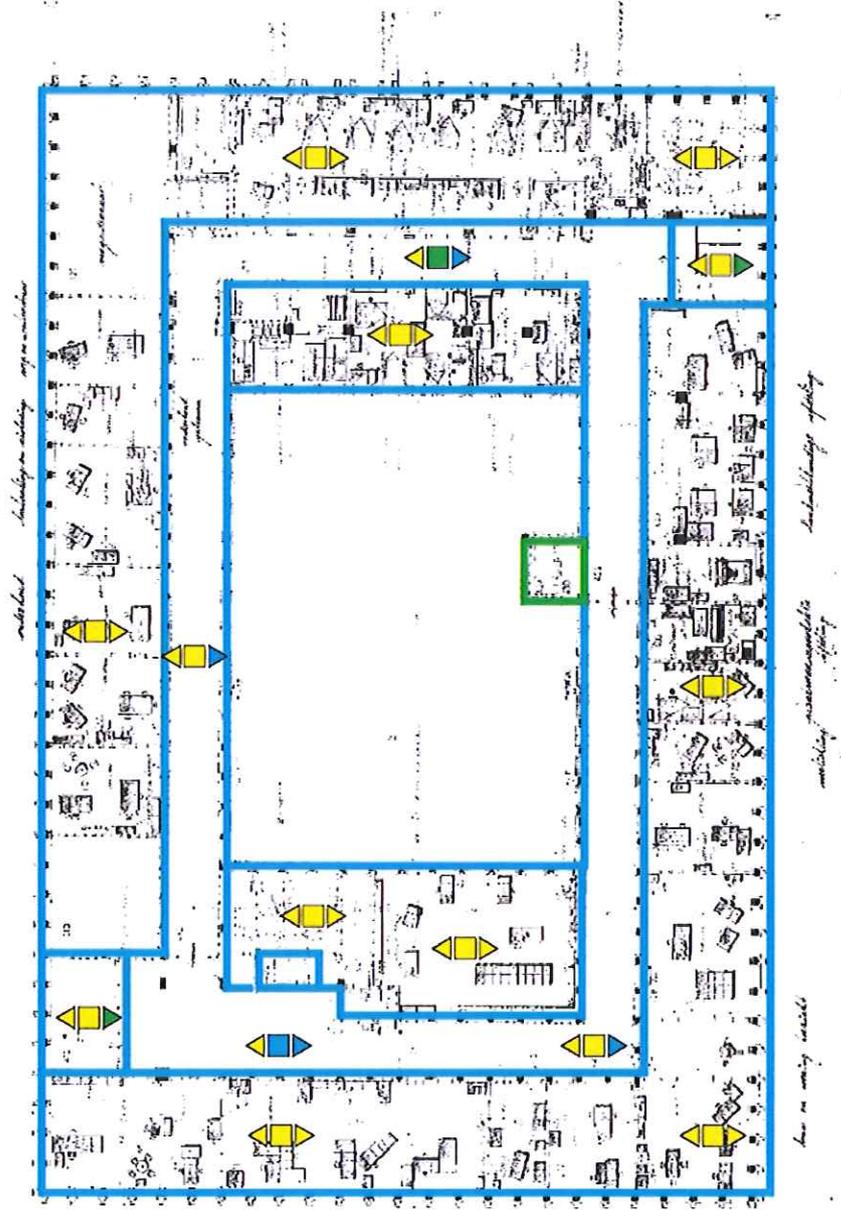
Schematisch weergegeven monumentenwaarderingen op basis van uitvoeringstekeningen anno 1966 (bouwarchief gemeente Rijswijk)
