# Asbest-inventarisatie en saneringen

15 oktober 2020

# Huis van de Stad

# Toelichting incident 13 maart 2020

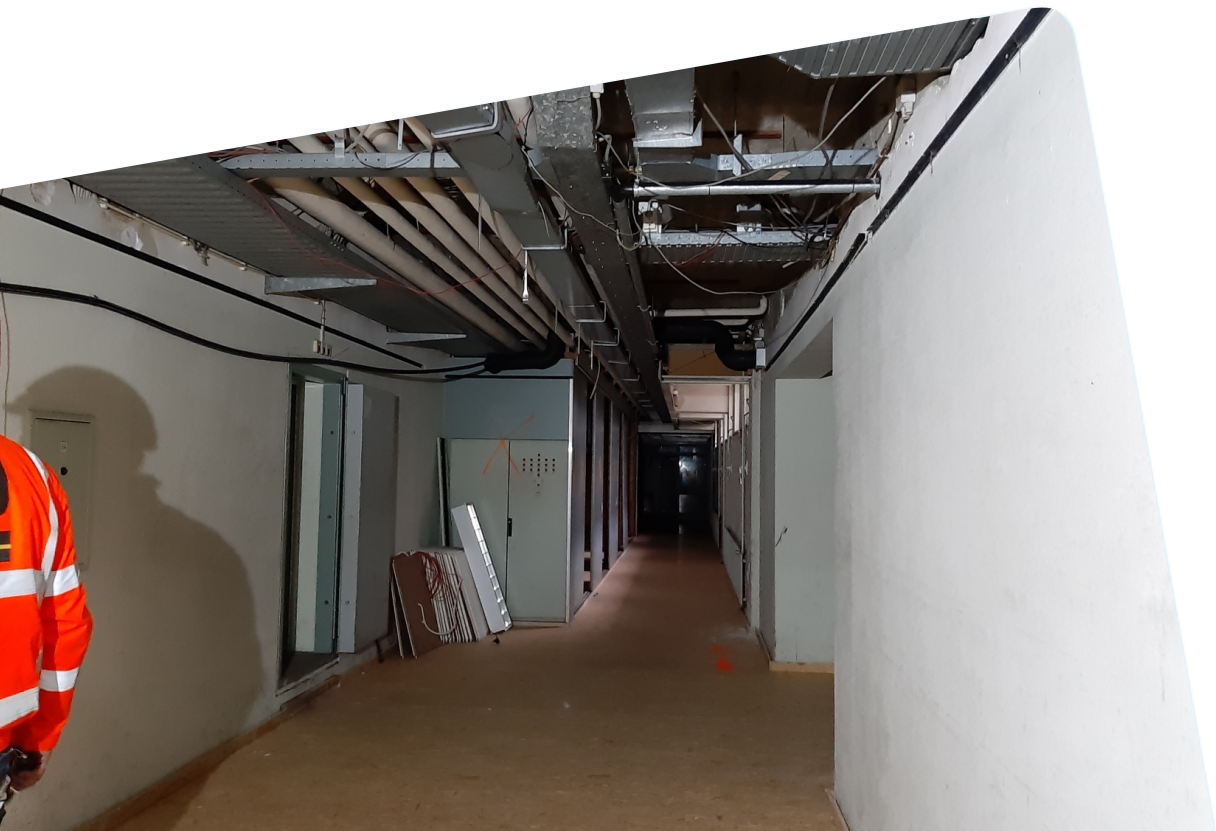
## Toelichting incident

- *Wanden en plafonds waren gesloten en gesausd,*
- *Installaties aan plafond van na recente datum (buiten risico periode).*
- *Tijdens sloop installaties van het plafond; asbest in kabelgoot gevonden.*

- *Gegevens niet bekend (input historisch onderzoek incompleet).*
  - *Oorspronkelijke installaties niet in beeld,*
  - *Tijdens deze sanering is asbest achter gebleven in kabelgoten en heeft zich verspreid door het pand*
- 
- *80% “nieuw asbest” komt voort uit sanering 1992*
  - *Verspreiding asbest door luchtkanalen door hele gebouw*
