### **Verkennend bodemonderzoek en lokaliseren tank**

Zeestraat 24 te Blankenham

**Rapport**  
**Verkennd bodemonderzoek**  
**en lokaliseren tank**  
Zeestraat 24 te Blankenham

| <b>Projectnummer:</b><br>173036/HO | | <b>Datum:</b><br>8 januari 2018 | | <b>Status:</b><br>Definitief | |

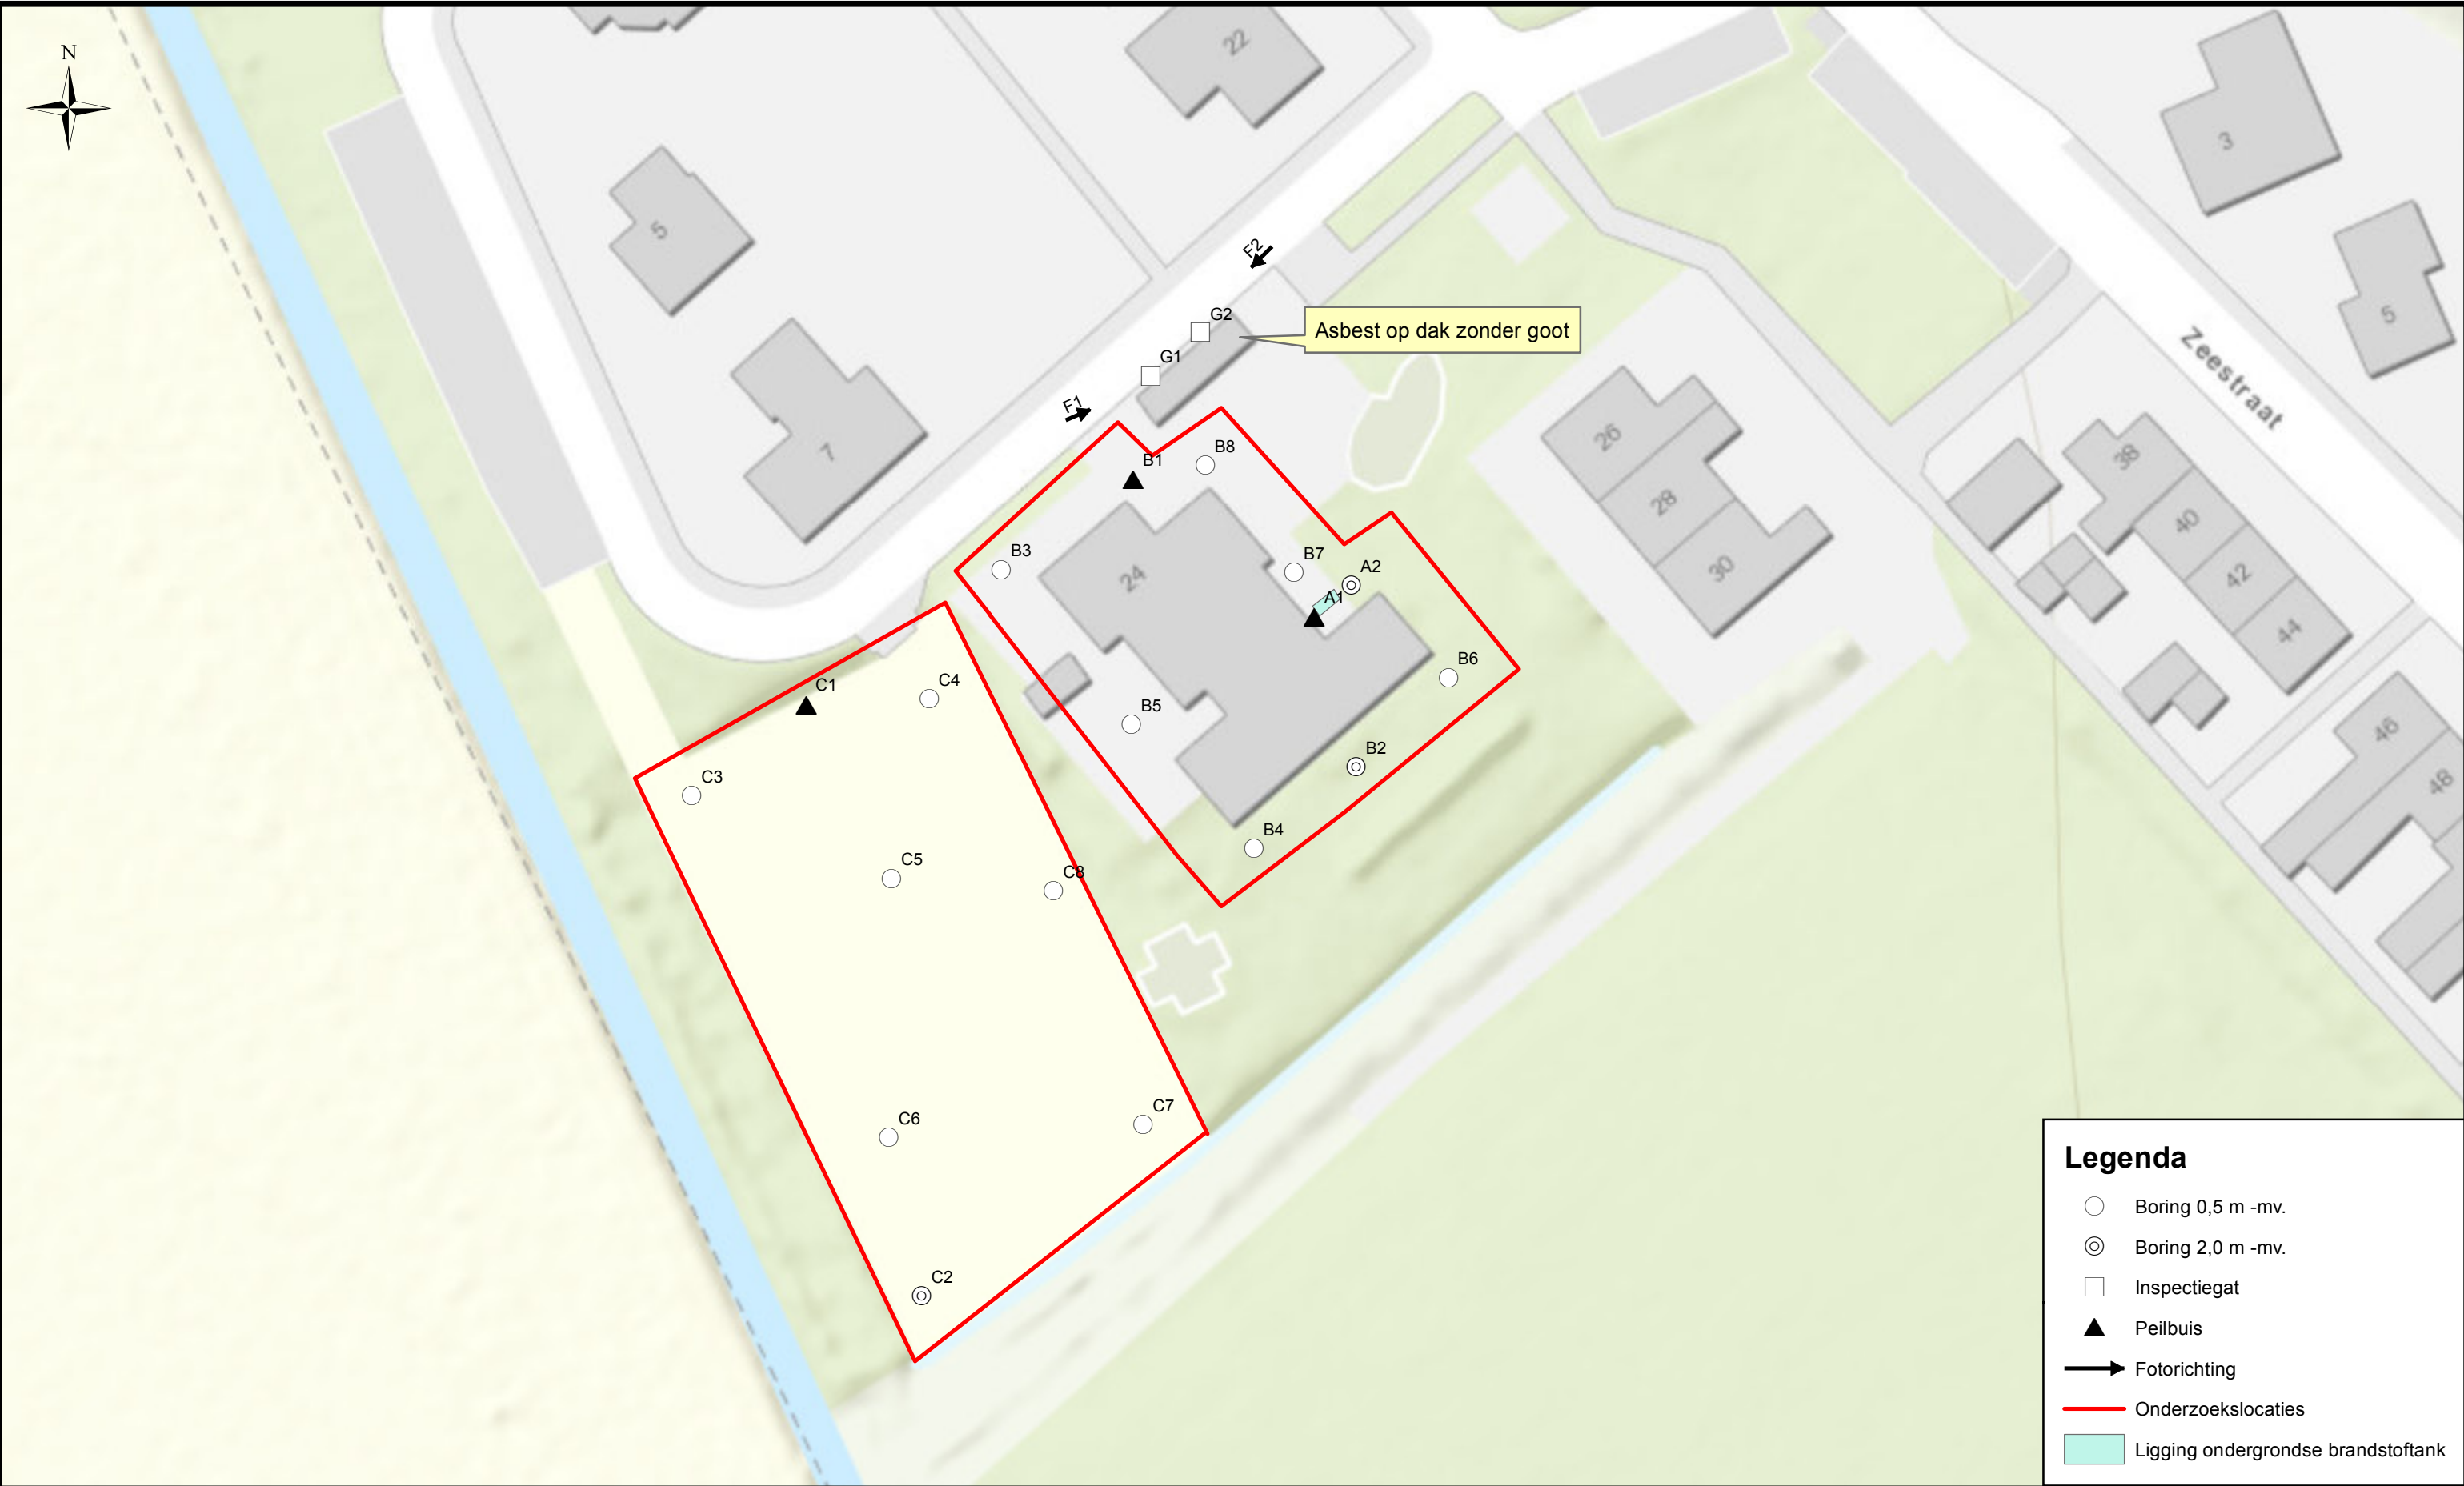
## Bijlage 2: overzichtstekening met boringen en peilbuizen

De bodemopbouw op de onderzoekslocatie is weergegeven in paragraaf 4.1. In bijlage 2 zijn de ligging van de boringen, peilbuizen en inspectiegaten weergegeven. In bijlage 3 zijn de boorprofielen van de afzonderlijke boringen opgenomen.

De liggingen van de boorpunten en peilbuizen zijn weergegeven op de tekening in bijlage 2 (situatie met boringen en peilbuizen). De laboratoriumanalyses zijn uitgevoerd door het RvA Testen erkende laboratorium van Analytico te Barneveld.

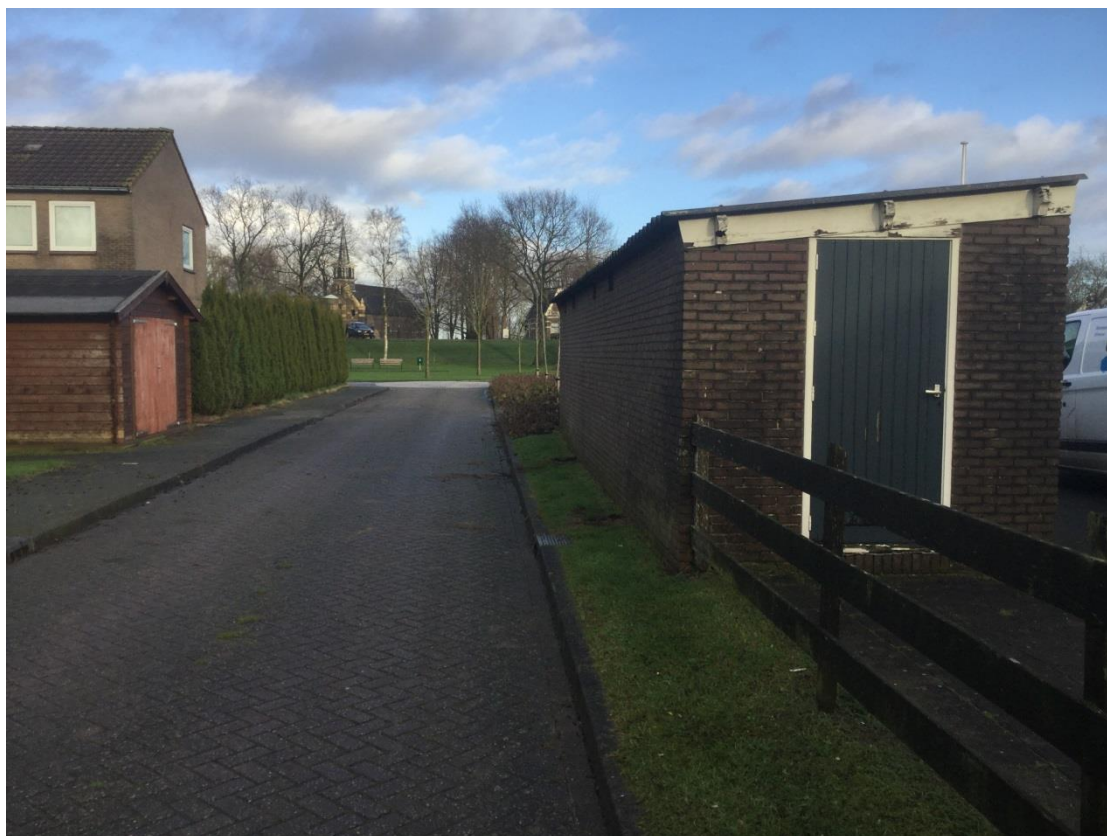
Foto 1

Ter plaatse van onderhavige onderzoekslocatie zijn zowel in de boven- als de ondergrond (traject: 0,0 – 3,2 m –mv.) zintuiglijk geen bijmengingen waargenomen (inclusief asbest) die kunnen duiden op een mogelijk bodemverontreiniging.

**Foto's bodemonderzoek asbest**
