**PROJECT 28971**

**VERKENNEND BODEM-, ASFALT- EN FUNDATIEONDERZOEK  
STEENWIJKERWEG 235 TE WITTE PAARDEN**

| <i>Datum rapport</i> | 7 december 2018 |

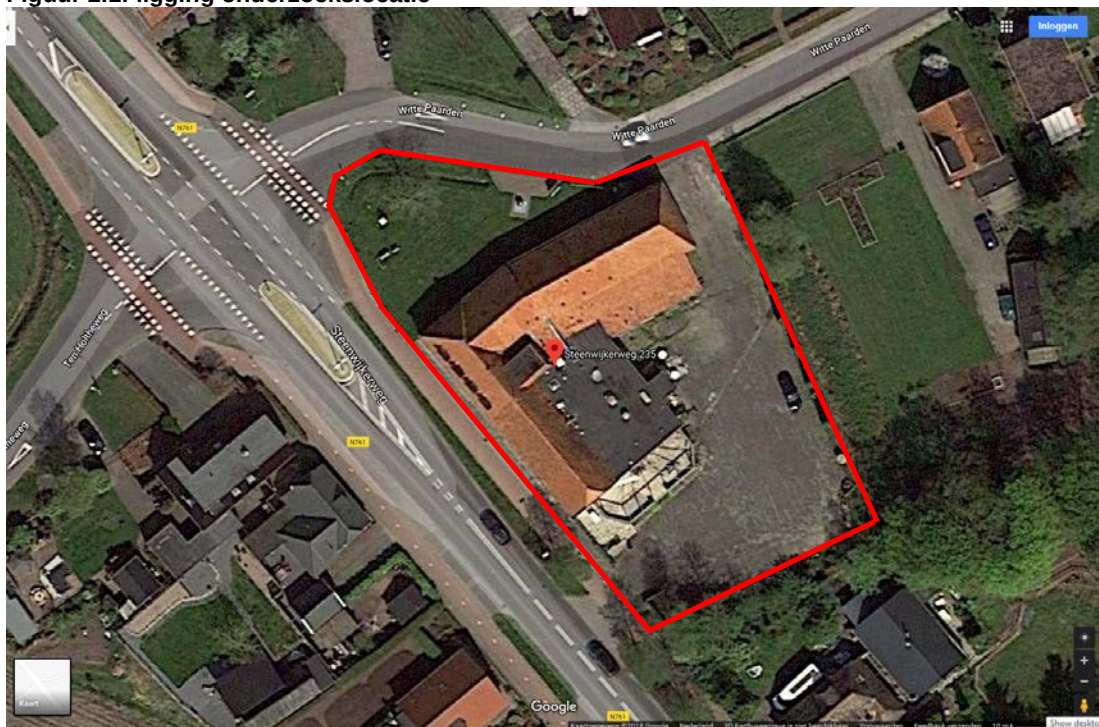
**Figuur 2.1: ligging onderzoekslocatie**

De begrenzing van de onderzoekslocatie is in onderstaande figuur en op de in bijlage I gevoegde tekening vermeld.
