VERKENNEND ONDERZOEK ASBEST IN  
BODEM

ONDERDUIKERSWEG 2

TE DE BULT

# Rapportage verkennend onderzoek asbest in bodem

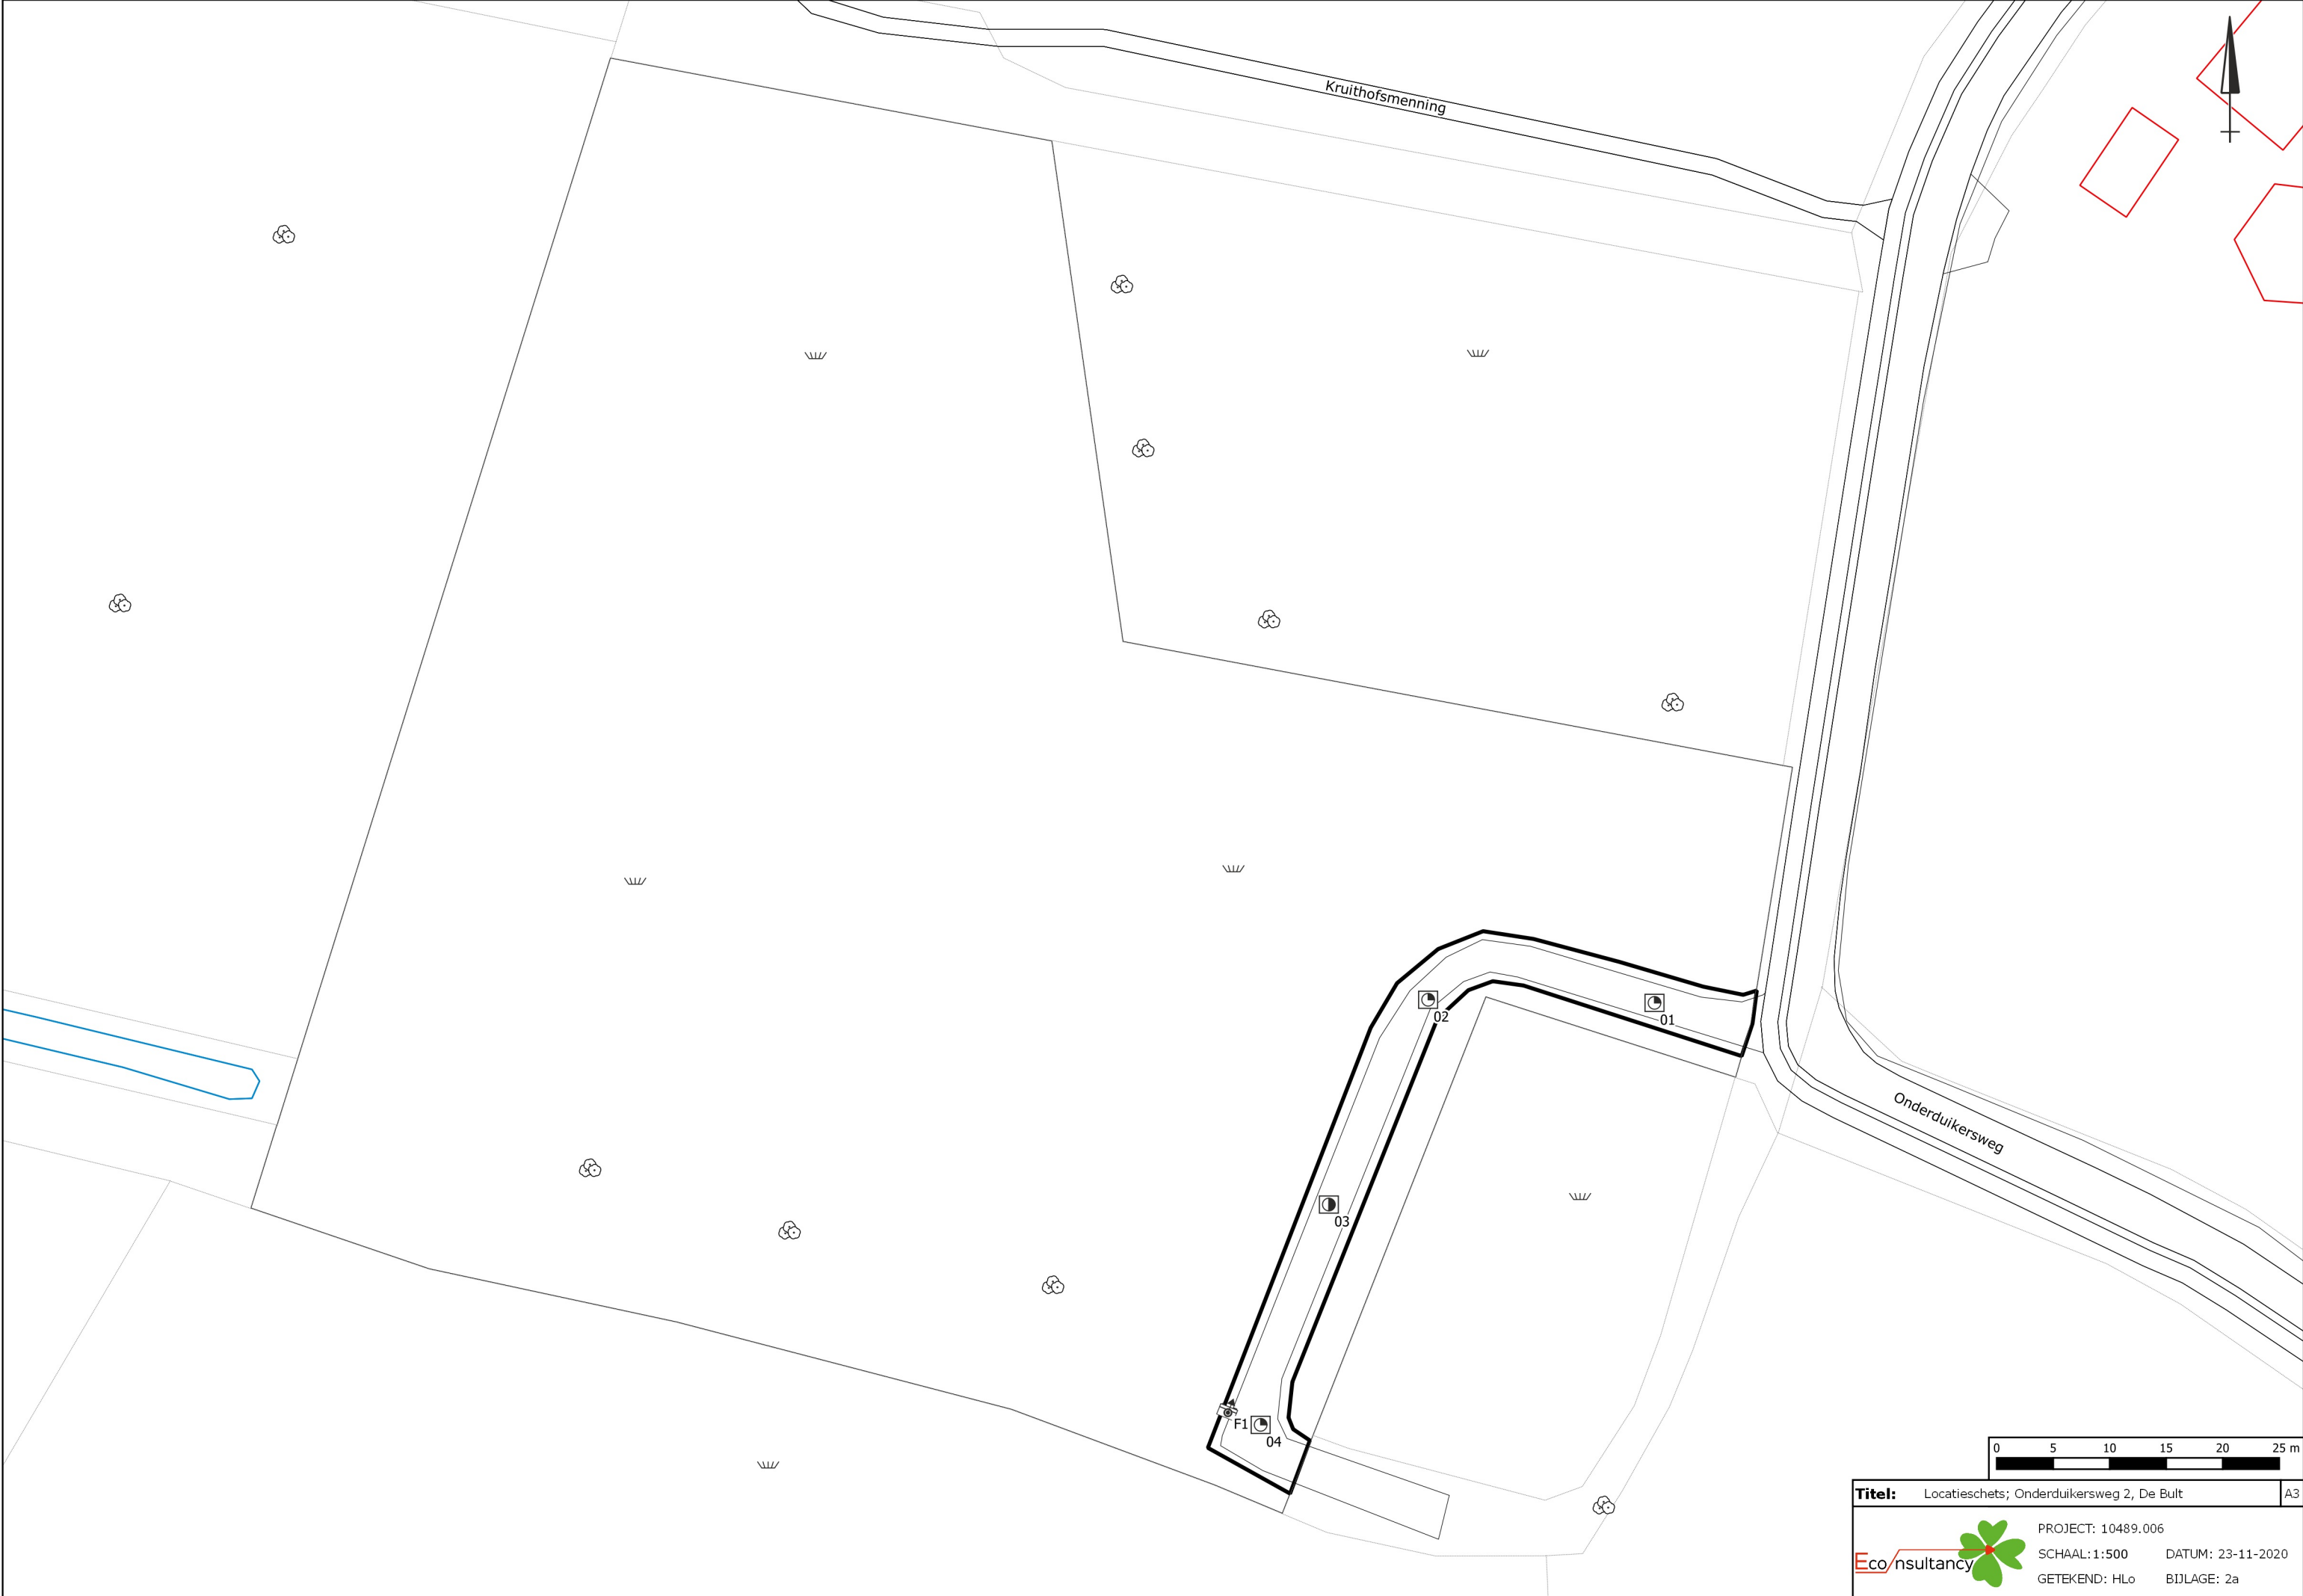
In bijlage 2a is de huidige situatie op een locatieschets weergegeven. Bijlage 2b bevat enkele foto's van de onderzoekslocatie.

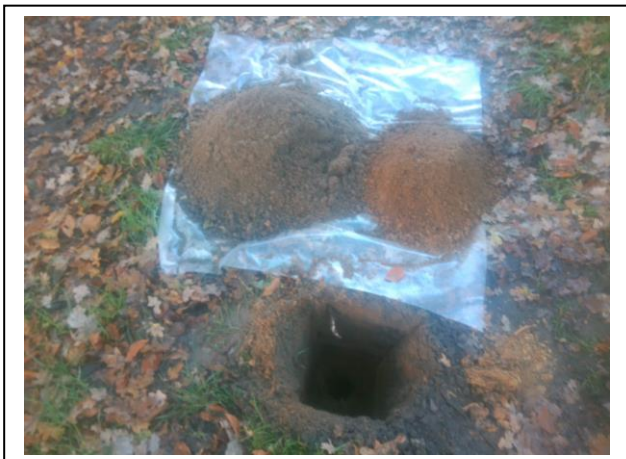
| Gat/boring | Einddiepte boring (m -mv) | Traject (m -mv) | Waargenomen verontreinigingen |
|---|---|---|---|
| 01 | 1,0 | 0,0-0,3 | zwak puinhoudend |

Foto 1. Opgegraven en gezeefd materiaal inspectiegat 01

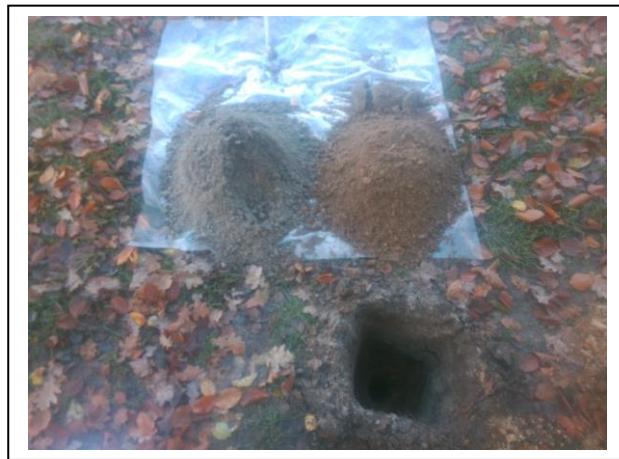
| Gat/boring | Einddiepte boring (m -mv) | Traject (m -mv) | Waargenomen verontreinigingen |
|---|---|---|---|
| 02 | 1,0 | 0,0-0,3 | zwak puinhoudend |

Foto 2. Opgegraven en gezeefd materiaal inspectiegat 02

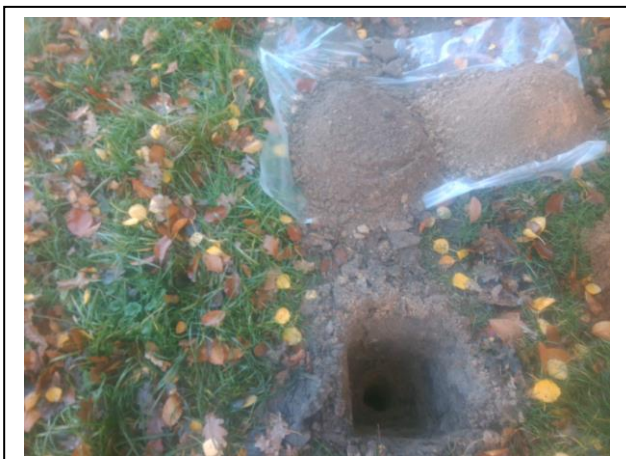
| Gat/boring | Einddiepte boring (m -mv) | Traject (m -mv) | Waargenomen verontreinigingen |
|---|---|---|---|
| 03 | 2,0 | 0,0-0,3 | zwak puinhoudend |

Foto 3. Opgegraven en gezeefd materiaal inspectiegat 03

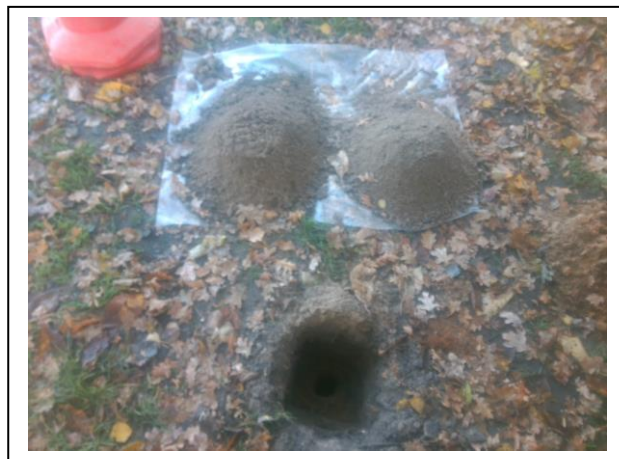
| Gat/boring | Einddiepte boring (m -mv) | Traject (m -mv) | Waargenomen verontreinigingen |
|---|---|---|---|
| 04 | 1,0 | 0,0-0,2 | zwak puinhoudend |

Foto 4. Opgegraven en gezeefd materiaal inspectiegat 04
