VERKENNEND BODEMONDERZOEK

ONDERDUIKERSWEG 2

TE DE BULT (STEENWIJK)

# Rapportage verkennend bodemonderzoek

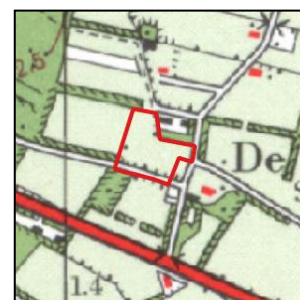
**Figuur 3.** Situatie 1984

Uit historisch kaartmateriaal uit de periode 1965 - heden blijkt, dat de onderzoekslocatie steeds in gebruik is als weiland en voor zover bekend altijd een agrarische bestemming heeft gehad. Langs de zuidoostzijde van het weiland loopt een kavelpad. Voor zover bekend is de locatie nimmer bebouwd (geweest).

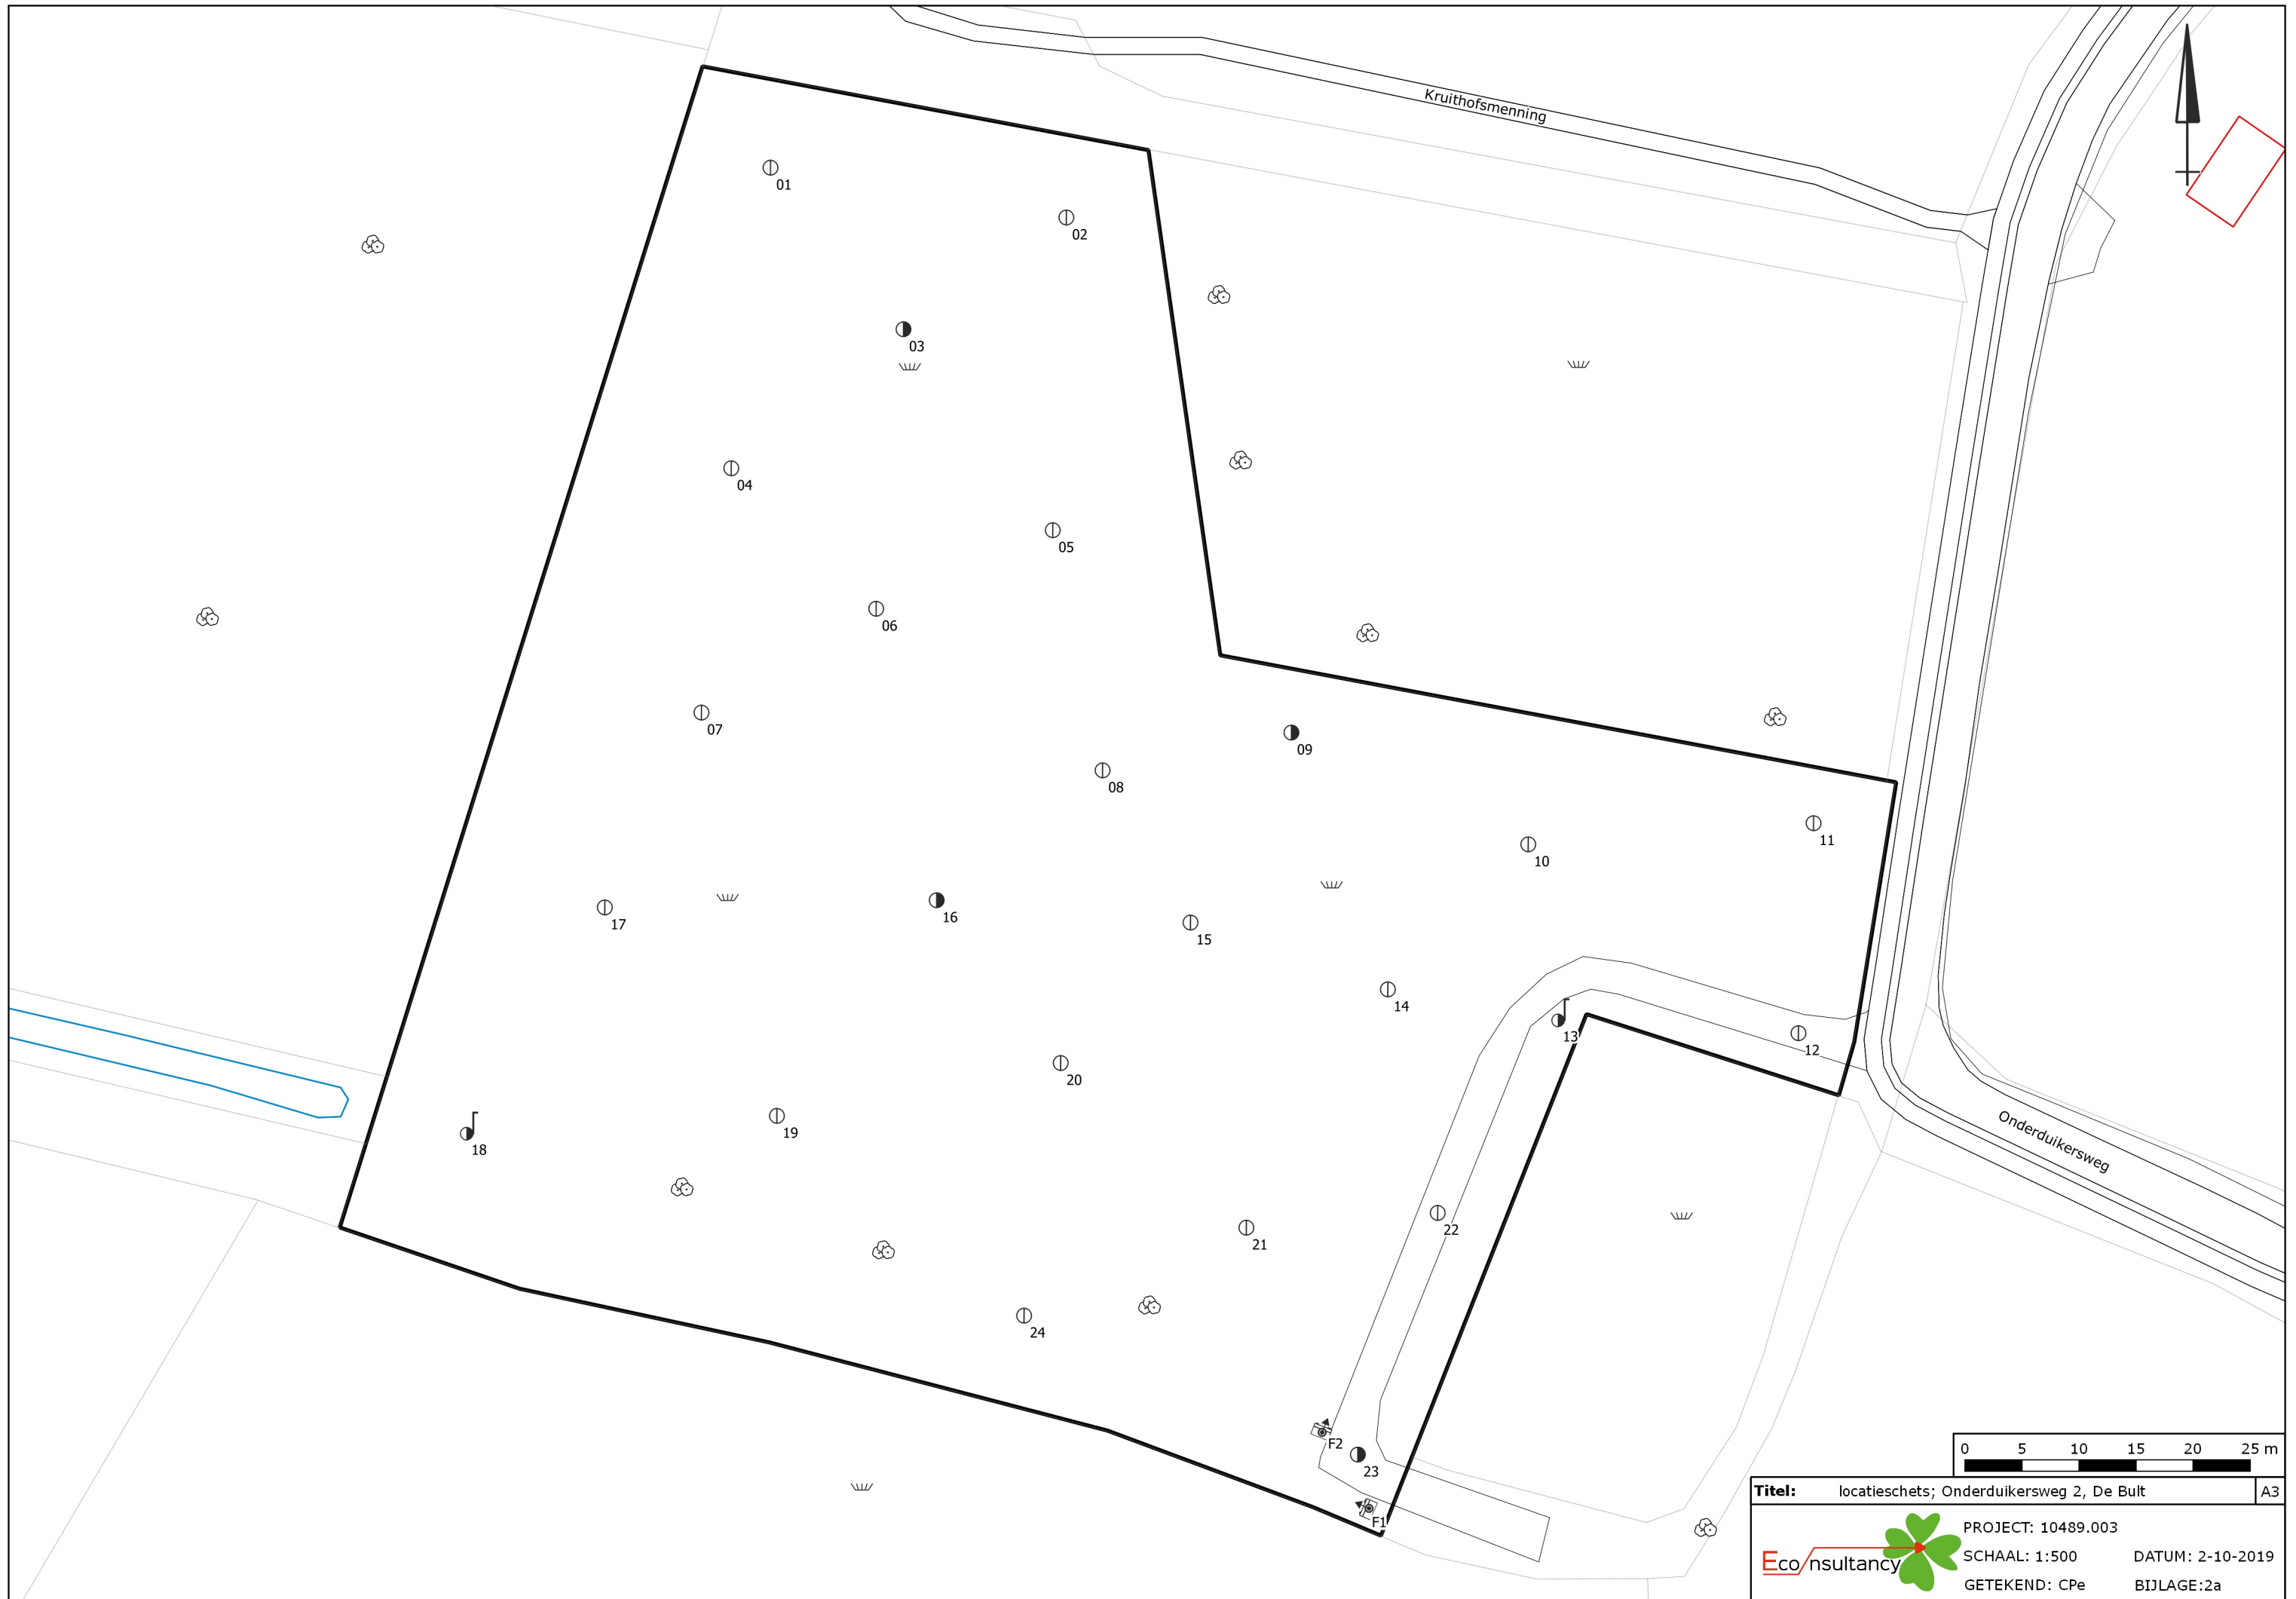
In bijlage 2a is de huidige situatie op een locatieschets weergegeven. Bijlage 2b bevat enkele foto's van de onderzoekslocatie.

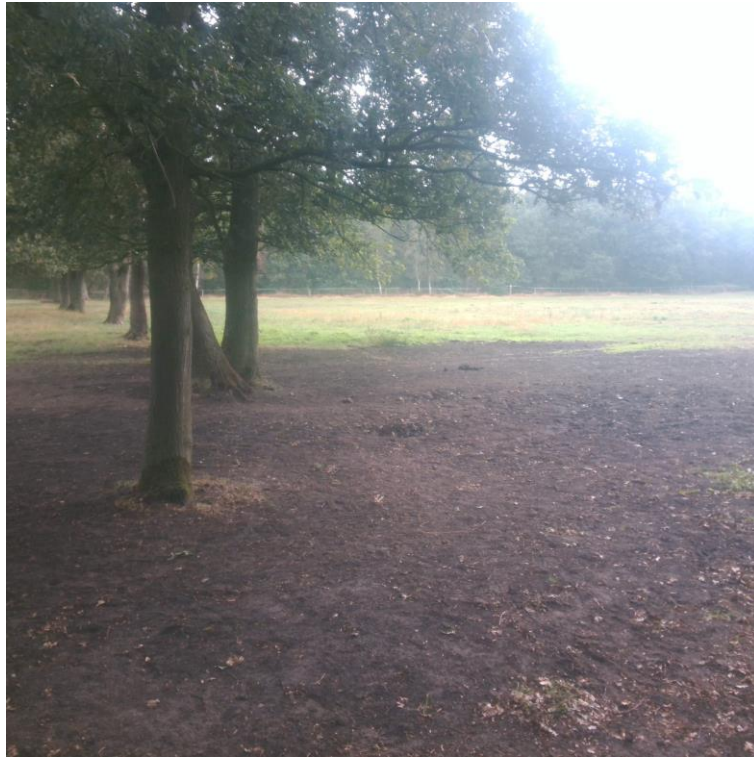
Foto 1.

Op de onderzoekslocatie zijn geen mogelijke bronnen voor een grond- en/of grondwaterverontreiniging aangetroffen. Op de locatie is een onverhard kavelpad aangetroffen. Op het maaiveld zijn geen asbestverdachte materialen waargenomen.

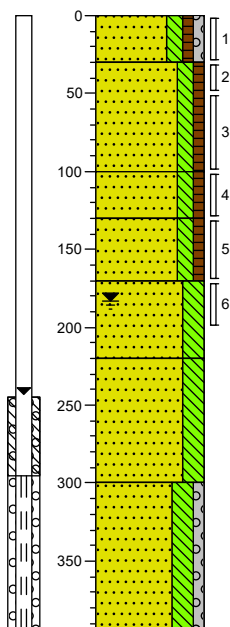
**Boring:** 13

| 0 | berm |
| | Zand, zeer fijn, matig siltig, zwak humeus, zwak grindig, matig wortelhoudend, zwak plantenhoudend, licht beigebruin, River |

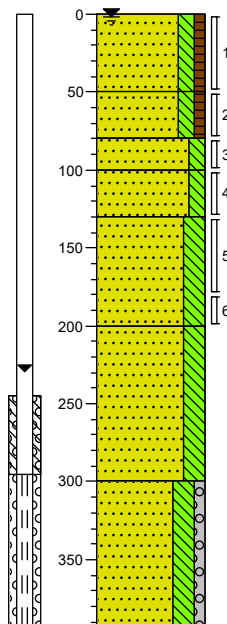
18

0 weiland  
Zand, zeer fijn, matig siltig, zwak humeus, licht beigebruin, Edelmanboor  
50  
Zand, zeer fijn, matig siltig, zwak humeus, donkerbruin, Edelmanboor  
80  
Zand, zeer fijn, matig siltig, neutraal beigegeel, Edelmanboor  
100  
Zand, zeer fijn, matig siltig, neutraal geelbeige, Edelmanboor  
130  
Zand, zeer fijn, sterk siltig, neutraalbeige, Edelmanboor  
200  
Zand, zeer fijn, sterk siltig, neutraal grijsbeige, Edelmanboor  
300  
Zand, zeer fijn, sterk siltig, zwak grindig, beige grijs, Zuigerboor  
395

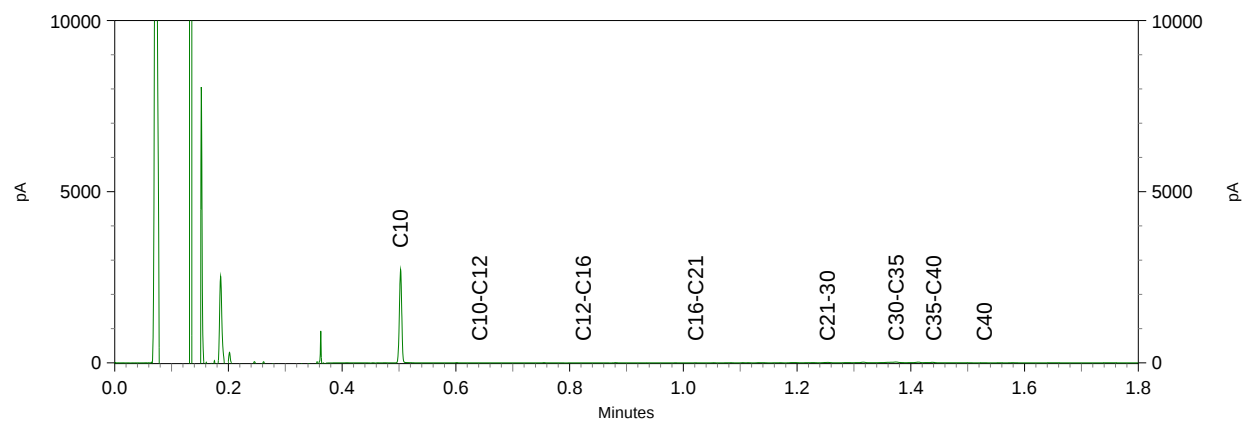
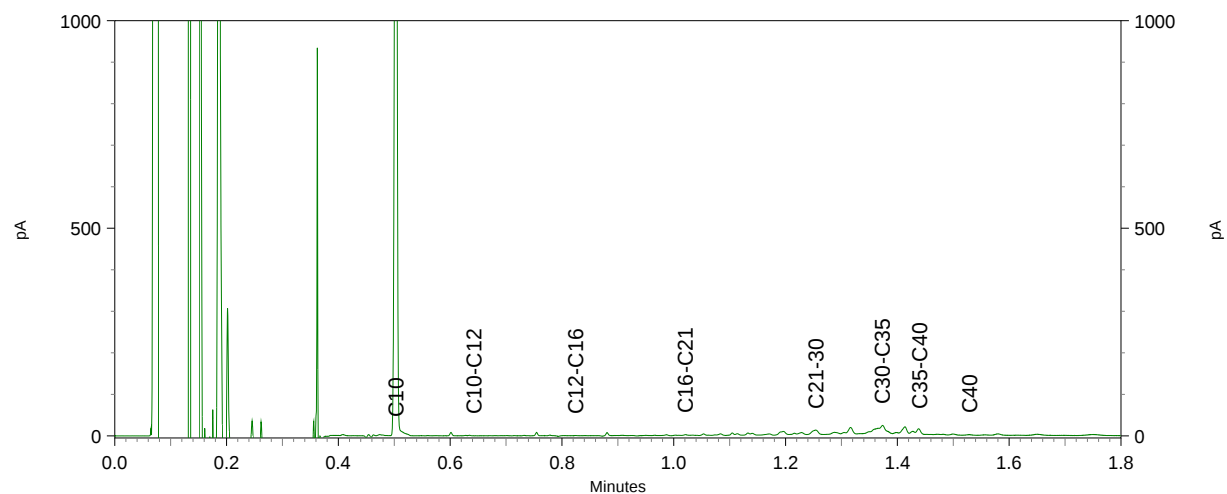
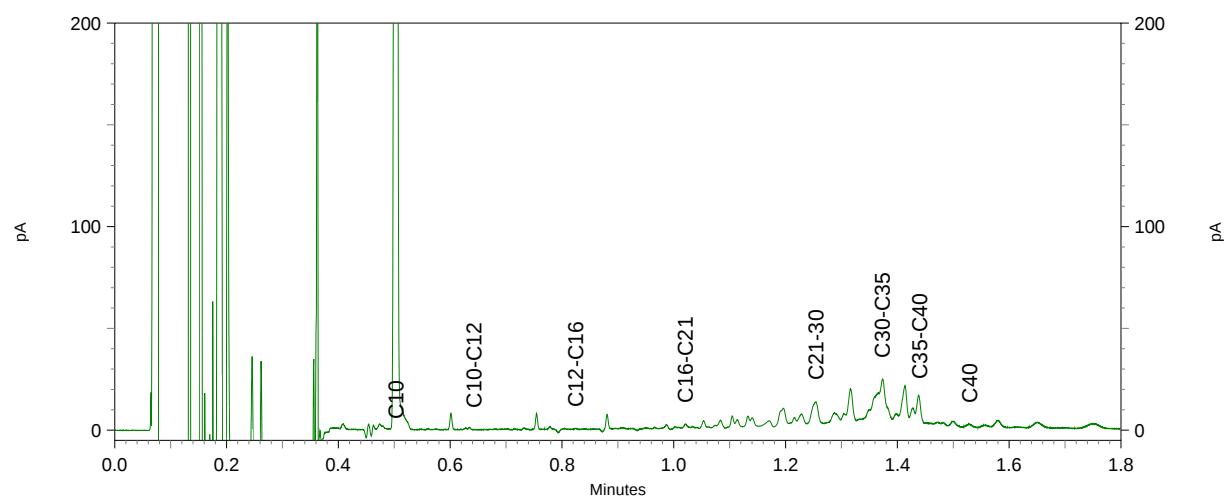
## Chromatogram TPH/ Mineral Oil

Sample ID.: 10870403

Sample description.: MM3 16 (0-30) 17 (0-50) 19 (0-50) 20 (0-30) 21 (0-  
V

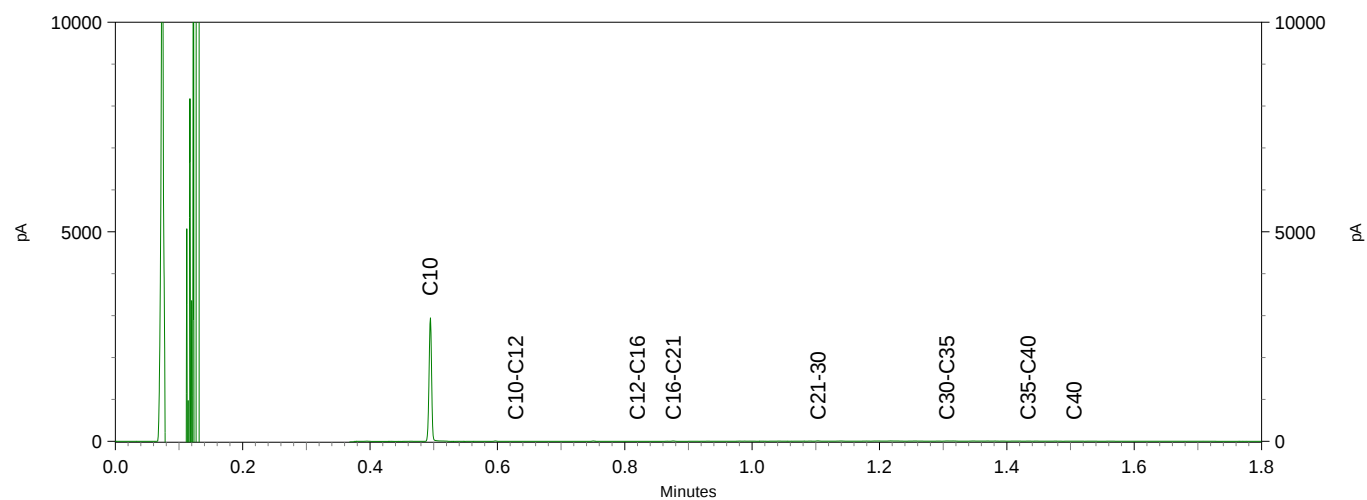
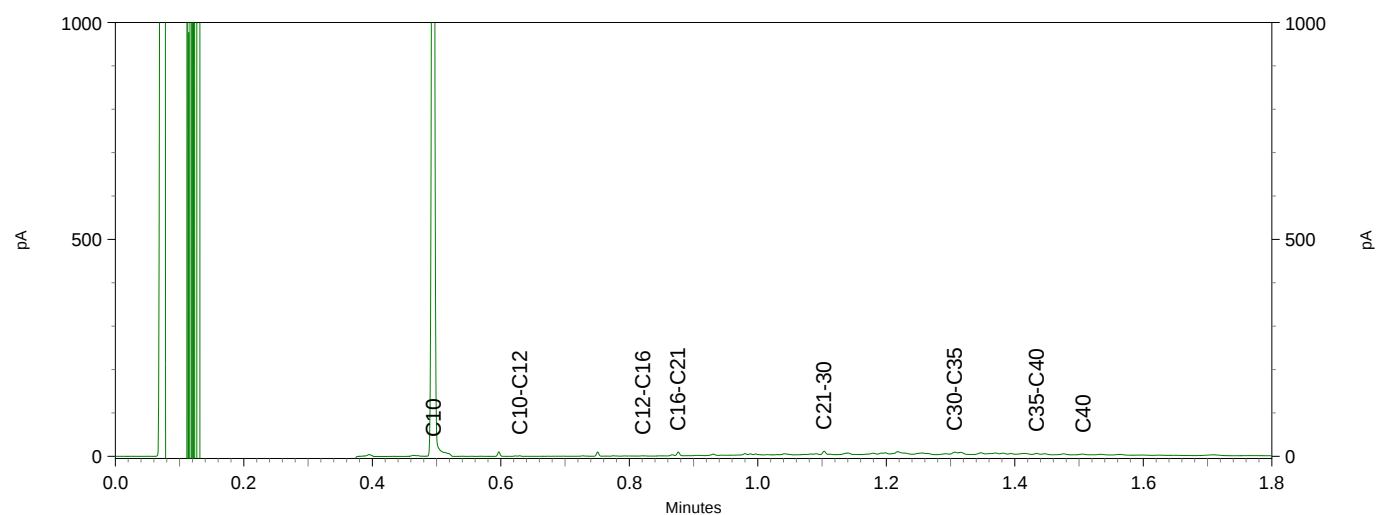
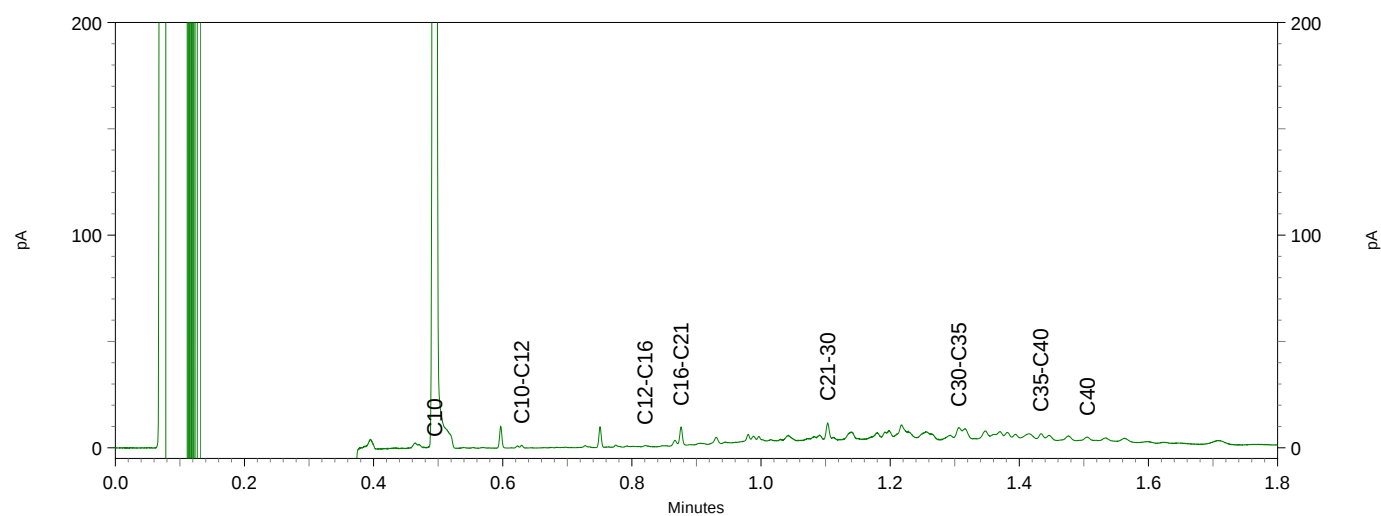
Sample description.: MM4 22 (0-20) 23 (0-50) 23 (50-80)
