# **RAPPORT VERKENNEND BODEMONDERZOEK** **conform NEN 5740**

Linderweg (ten zuiden van nummer 3) - Den Ham

Projectcode: 19050910

Rapportagedatum: 19 september 2019

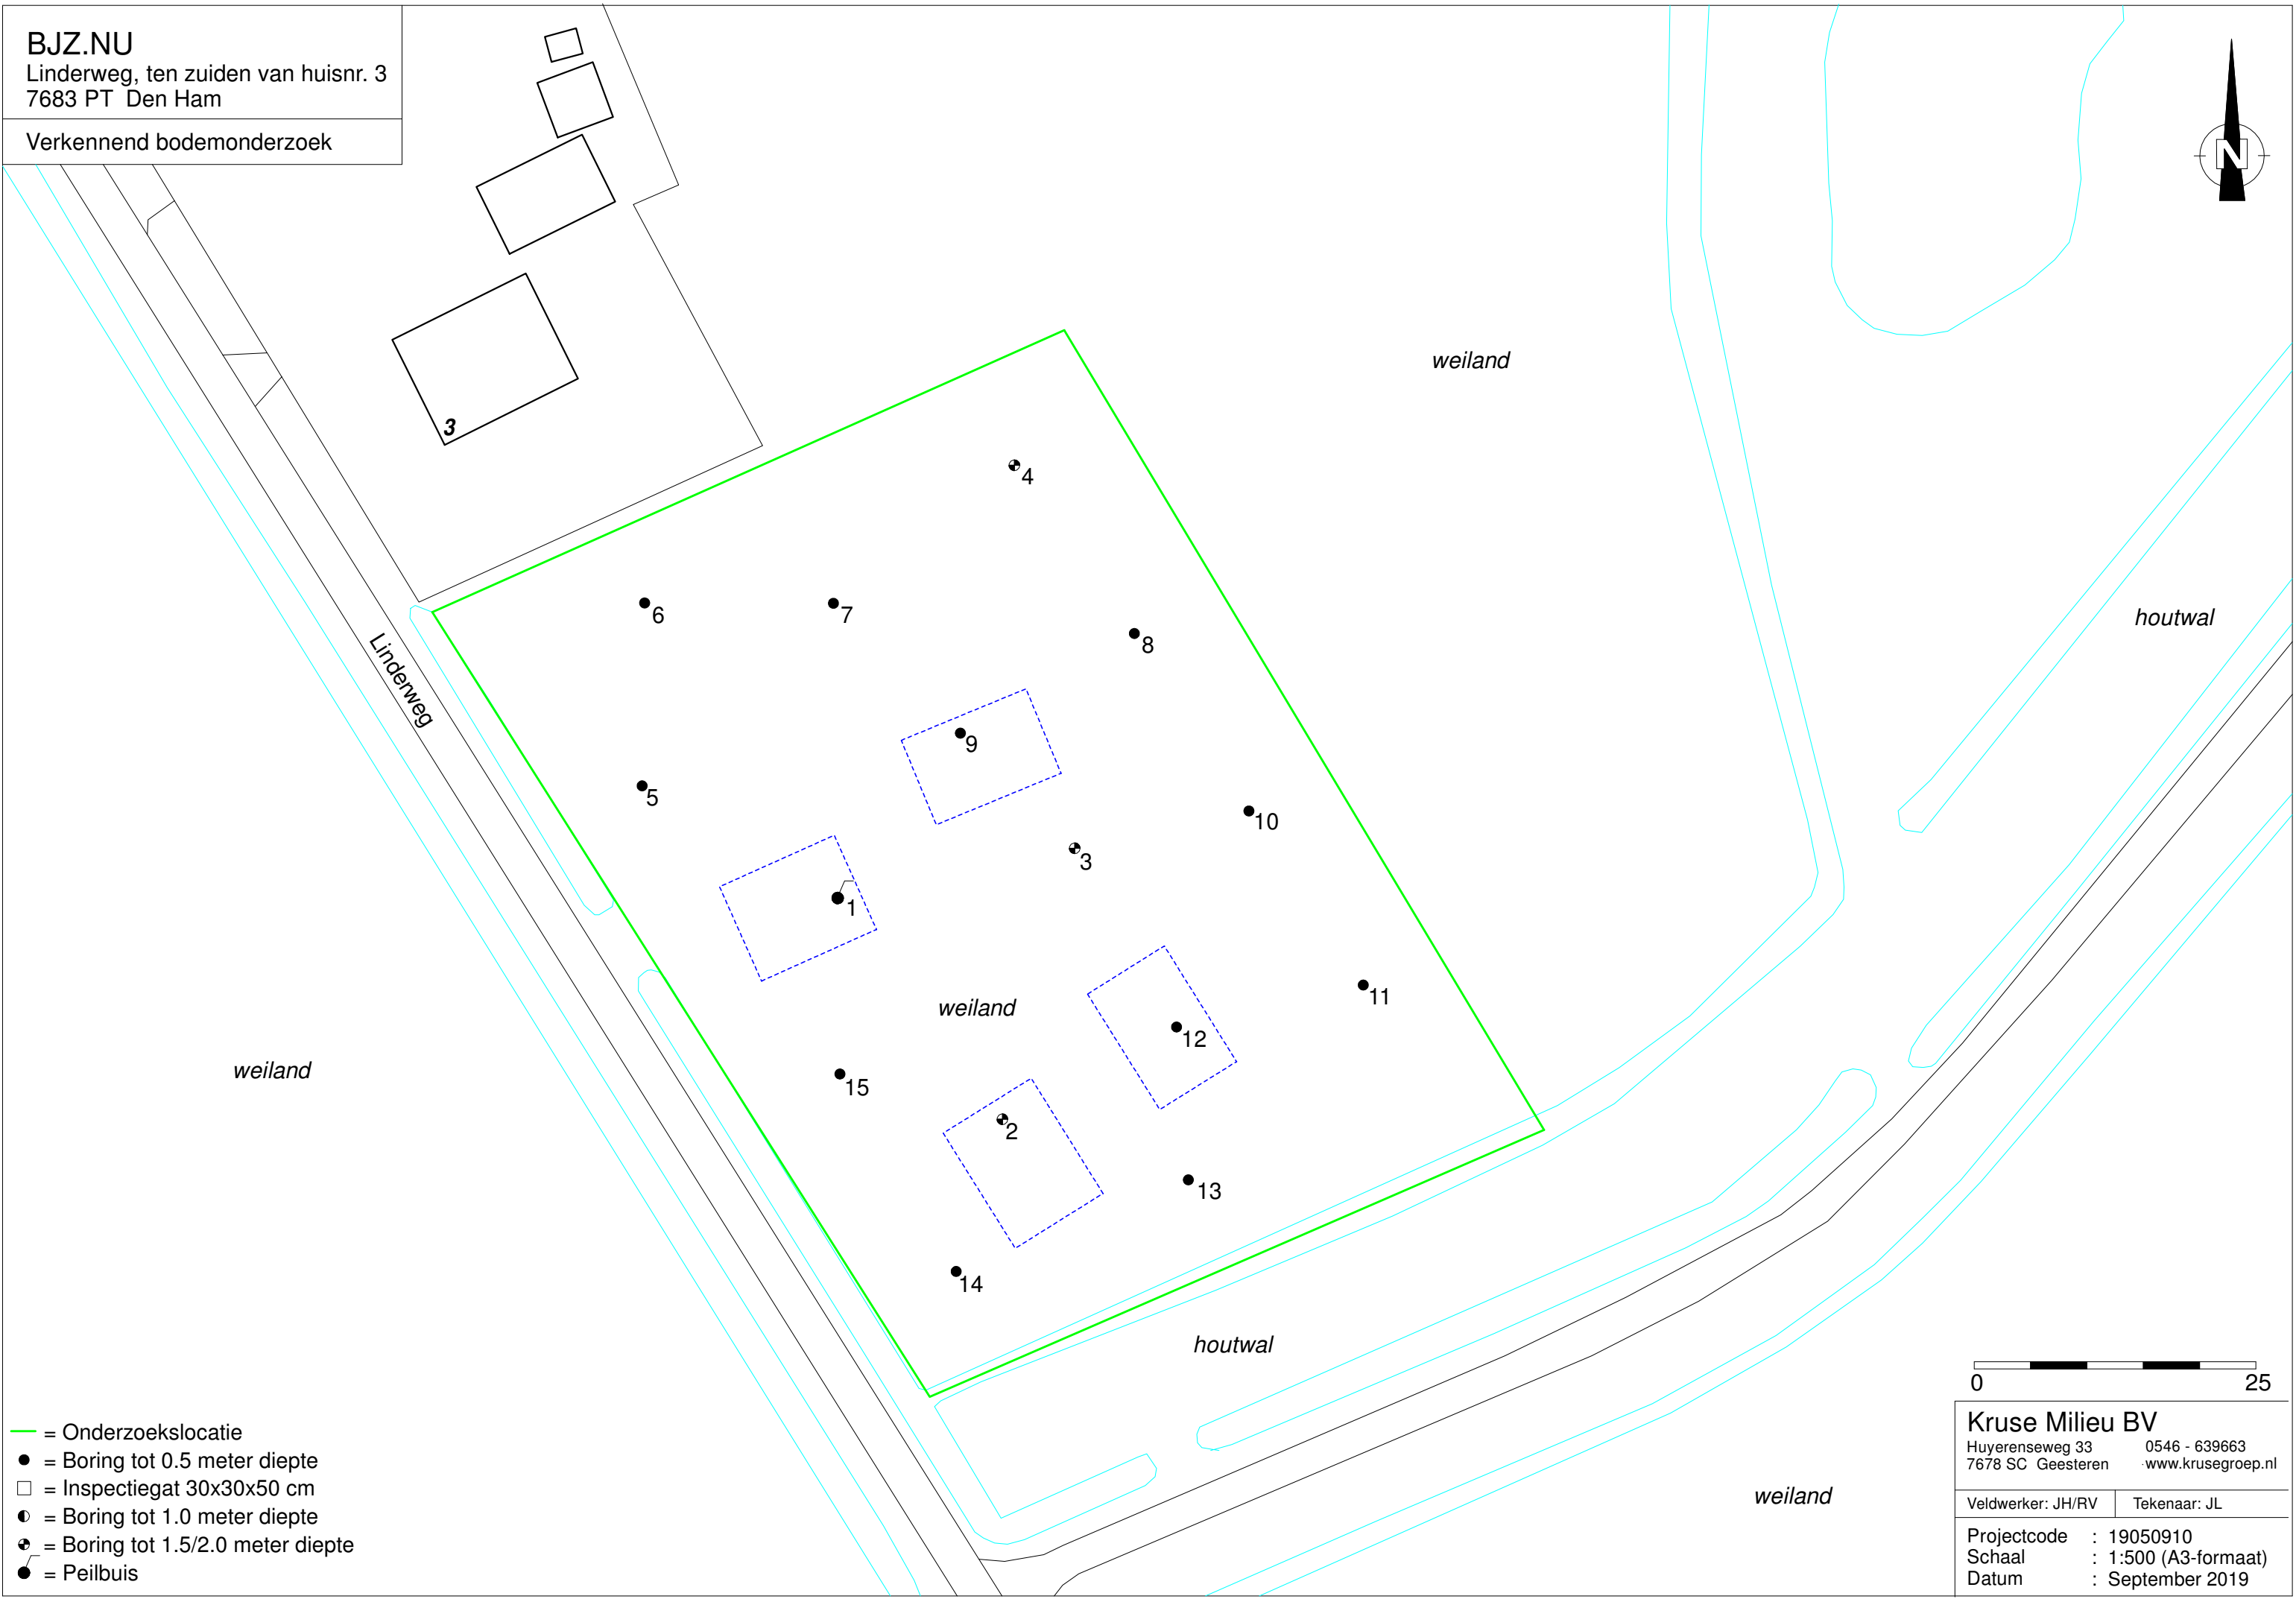
Bijlage I  
Regionale ligging locatie  
Boorplan verkennend bodemonderzoek Kruse Milieu BV, september 2019

De situering van de monsterpunten is weergegeven op de situatieschets van bijlage I. Tijdens de boorwerkzaamheden is de bodemopbouw beschreven en is de grond zintuiglijk beoordeeld op eventuele aanwezigheid van verontreinigingen. De boorbeschrijvingen zijn weergegeven in bijlage II.

- = Onderzoekslocatie
- = Boring tot 0.5 meter diepte
- = Inspectiegat 30x30x50 cm
- ⦿ = Boring tot 1.0 meter diepte
- ⦿ = Boring tot 1.5/2.0 meter diepte
- = Peilbuis

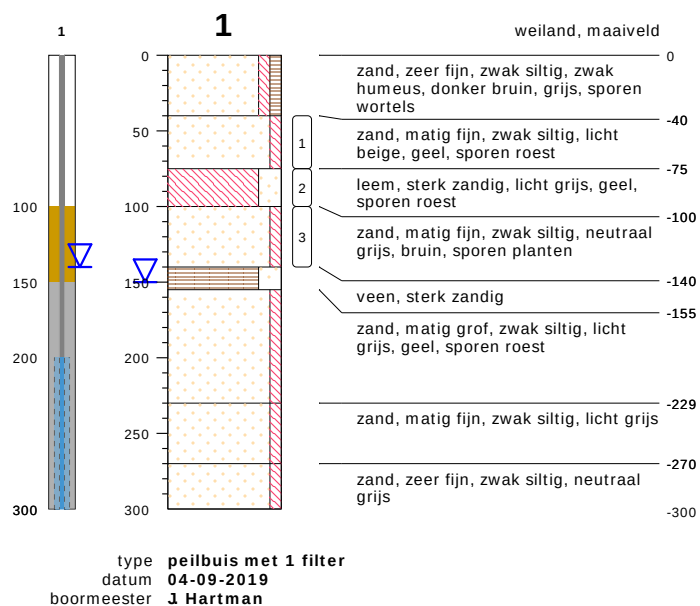
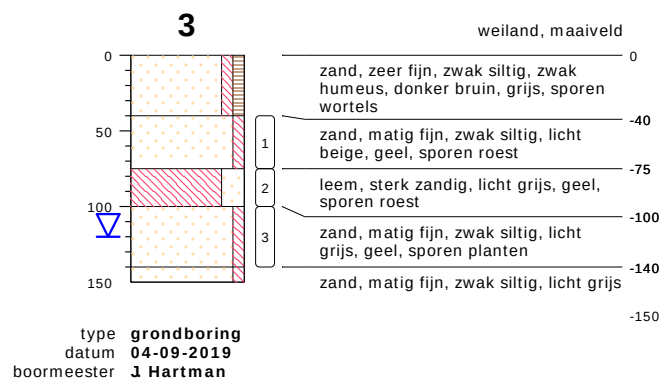
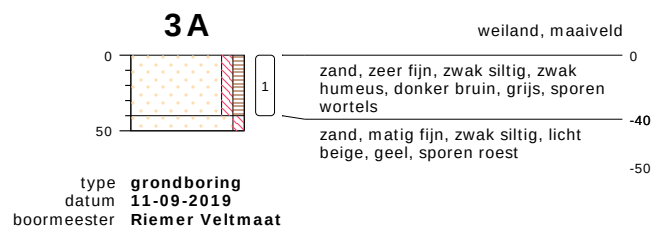
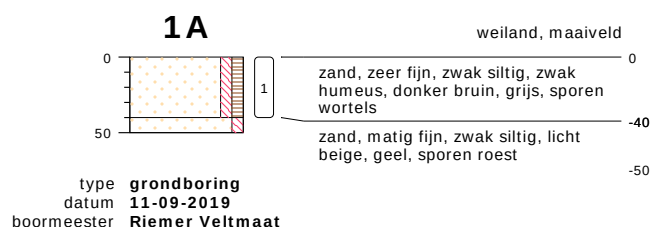
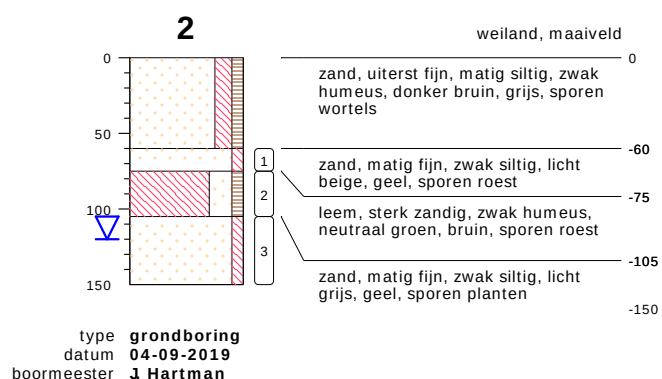
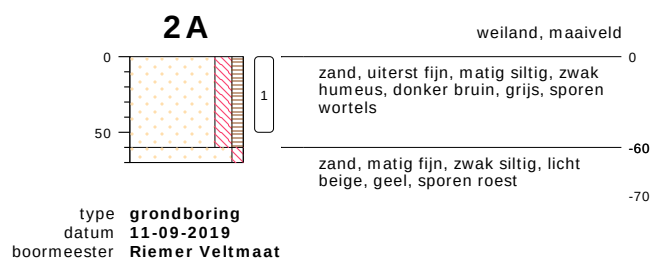
Bijlage II  
Boorstaten

De bodemopbouw ter plaatse van de onderzoekslocatie is globaal zeer fijn tot matig fijn zand. In de boven- en ondergrond zijn roesthoudende lagen aangetroffen. Er zijn geen bodemvreemde materialen waargenomen, die zouden kunnen duiden op de aanwezigheid van een bodemverontreiniging. Ter plaatse van de voormalige sloot zijn geen waarnemingen gedaan die duiden op een mogelijke demping. Door de veldwerker zijn visueel geen asbestverdachte materialen waargenomen op het maaiveld of in de bodem.

## bodemprofielen schaal 1:50
