**RAPPORT VERKENNEND BODEMONDERZOEK**  
**conform NEN 5740 en NEN 5707**  
Linderweg 2a - Den Ham

*Locatie:*  
Linderweg 2a  
7683 PV Den Ham

Projectcode: 19069516

Rapportagedatum: 9 december 2019

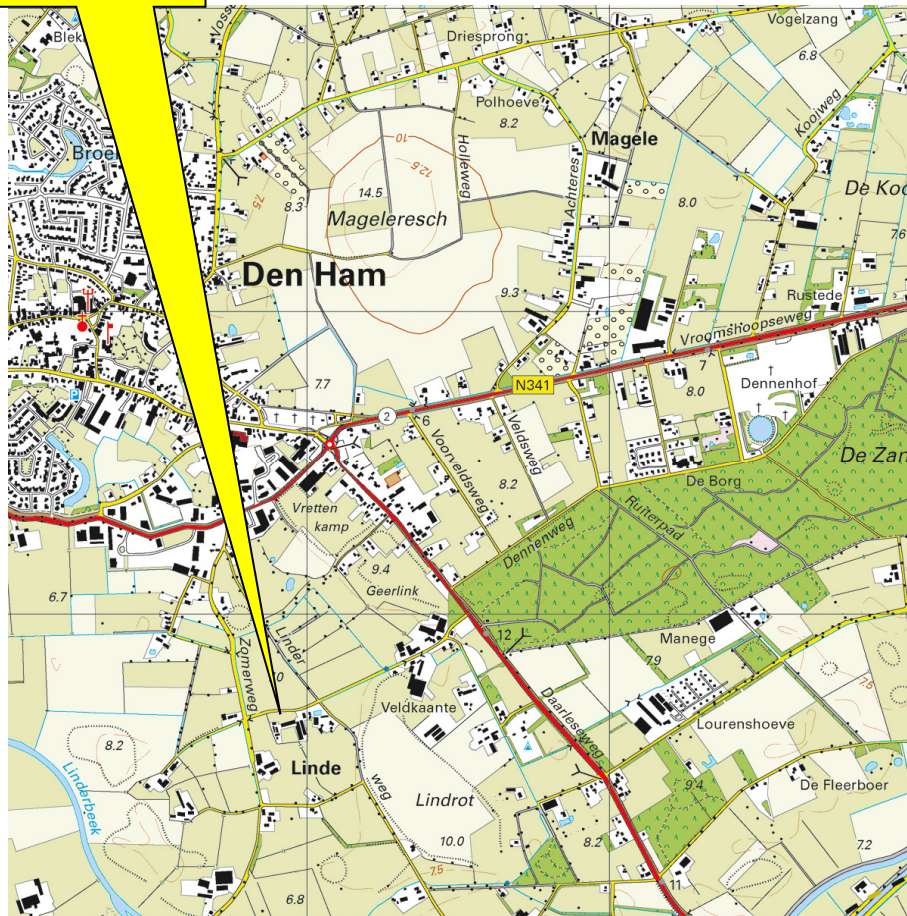
Bijlage I  
Regionale ligging  
Boorplan verkennend bodemonderzoek Kruse Milieu BV, december 2019

De situering van de monsterpunten is weergegeven op de situatieschets van bijlage I. Tijdens de boorwerkzaamheden is de bodemopbouw beschreven en is de grond zintuiglijk beoordeeld op eventuele aanwezigheid van verontreinigingen. De boorbeschrijvingen zijn weergegeven in bijlage II.

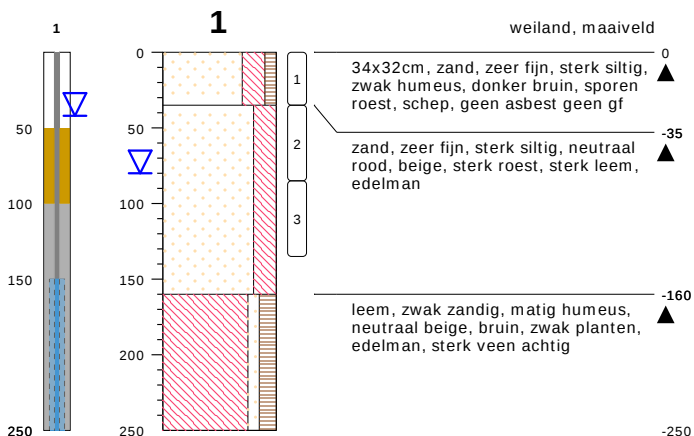
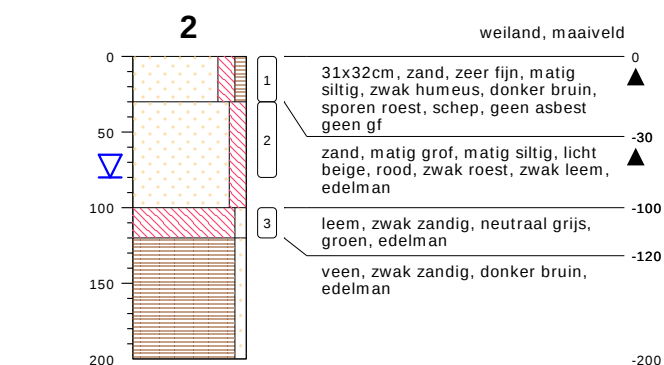
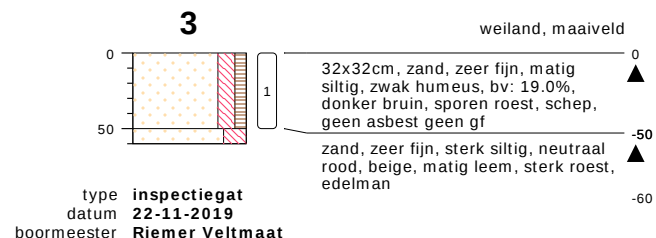
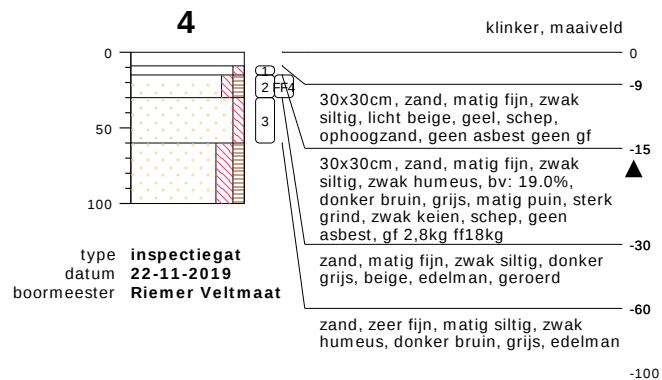
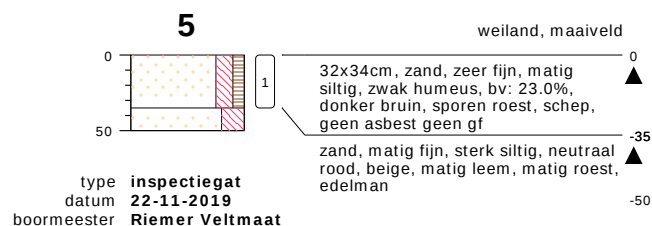
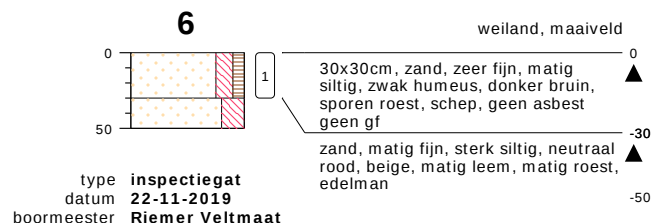
Bijlage II  
Boorstaten

De bodemopbouw ter plaatse van de onderzoekslocatie bestaat overwegend uit zeer fijn zand. Vanaf circa 1.0 meter diepte is een zwak zandige leem- en/of veenlaag aangetroffen. In de boven- en ondergrond zijn roesthoudende lagen aangetroffen. Er zijn, met uitzondering van matig puin en zwak keien in boring 4 (0.15-0.3 m-mv), geen bodemvreemde materialen waargenomen. Door de veldwerker zijn visueel geen asbestverdachte materialen in de bodem waargenomen.
