**Asbestinventarisatie**  
conform het Werkveldspecifieke certificatieschema voor het proces Asbestinventarisatie  
**Assenhoek 1 Den Ham**

# TITELBLAD INVENTARISATIERAPPORT

| GEGEVENS TITELBLAD OPNAMEFORMULIER | | | |
|---|---|---|--|
| Projectidentificatiecode | 2020-09.26Versie 1 | | |

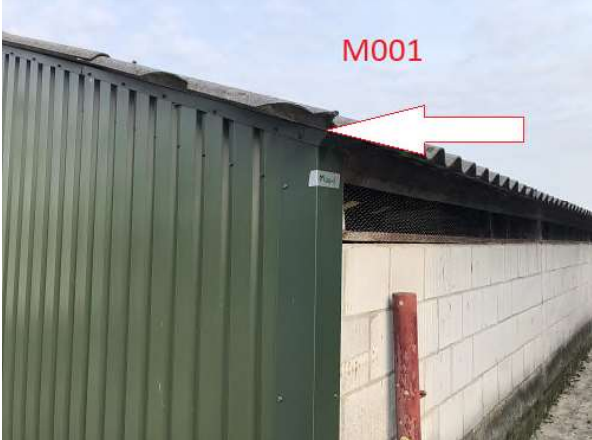
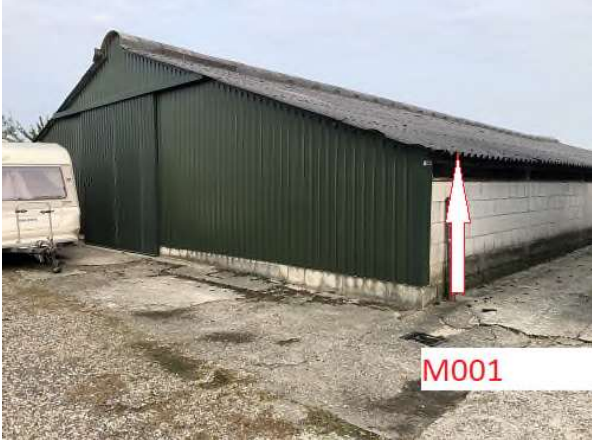
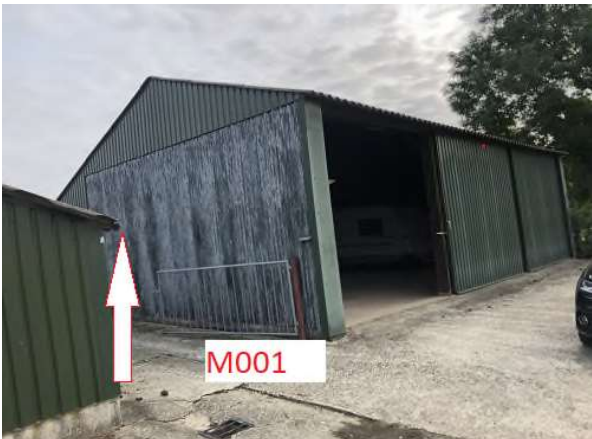
| <b>Bron nr 1</b> | | <b>Opstallen 1 en 4</b> | |

| <b>Bron nr 1</b> | | <b>Opstallen 1 en 4</b> | |
|---|--|---|--|
| Verdieping/ ruimte | | Daken | |
| Hoeveelheid | | 618 m2 | |
| Materiaal | | Golfplaten | |
| Monsternr. | | M001 | |
| Analyse resultaat | | Chrysotiel 10-15 % | |
| Gebondenheid | | Hechtgebonden | |
| Mate van beschadiging | | Licht | |
| Risicoklasse | | 2 | |

| <b>Bron nr 1</b> | | <b>Opstallen 1 en 4</b> | |
|---|--|---|--|
| Verwijdering | | Open lucht | |

Wij adviseren u de aangetroffen asbesthoudende toepassingen te laten verwijderen door een hiertoe gecertificeerd bedrijf

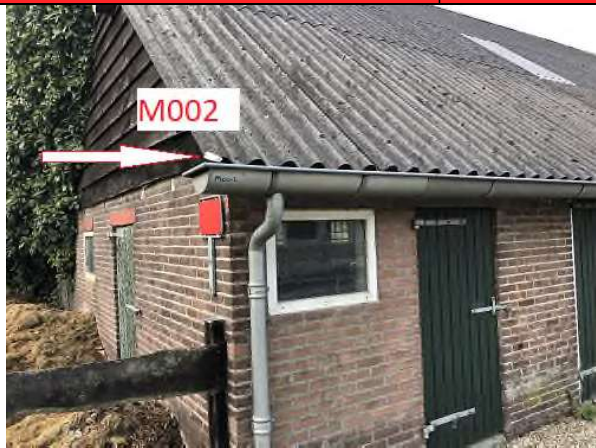
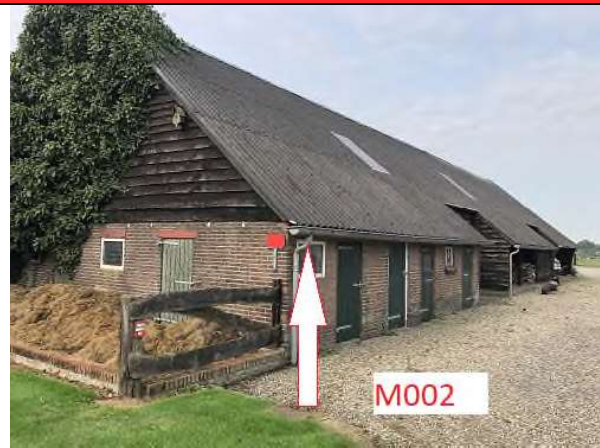
**Bron nr 2**

**Opstal 2**

| Verdieping/ ruimte | Dak |
| Hoeveelheid | 430 m2 |
| Materiaal | Golfplaten |
| Monsternr. | M002 |
| Analyse resultaat | Chrysotiel 10-15 % |
| Mate van beschadiging | Licht |
| Risicoklasse | 2 |

| Verwijdering | Open lucht |

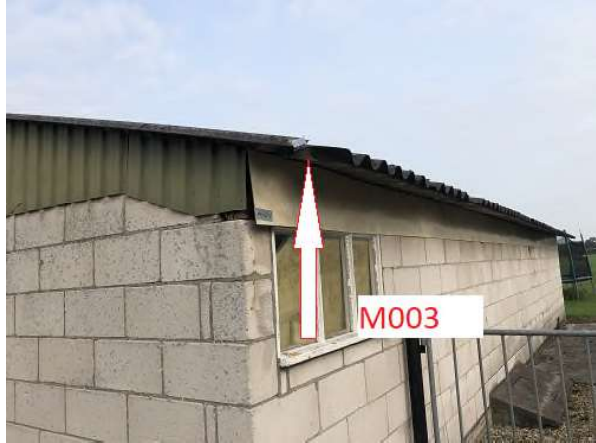
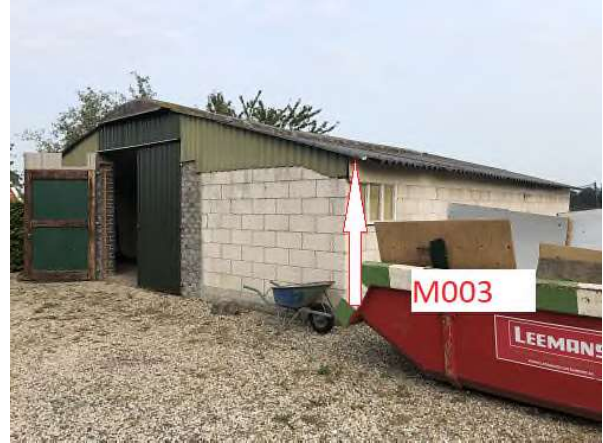
**Bron nr 3**
**Opstal 3**

| Verdieping/ ruimte | Dak |
| Hoeveelheid | 170 m2 |
| Materiaal | Golfplaten |
| Monsternr. | M003 |
| Analyse resultaat | Chrysotiel 10-15 % |
| Mate van beschadiging | Licht |
| Risicoklasse | 2 |

| Verwijdering | Open lucht |

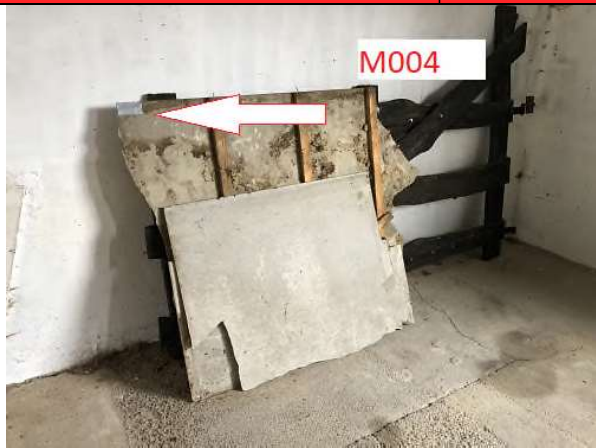
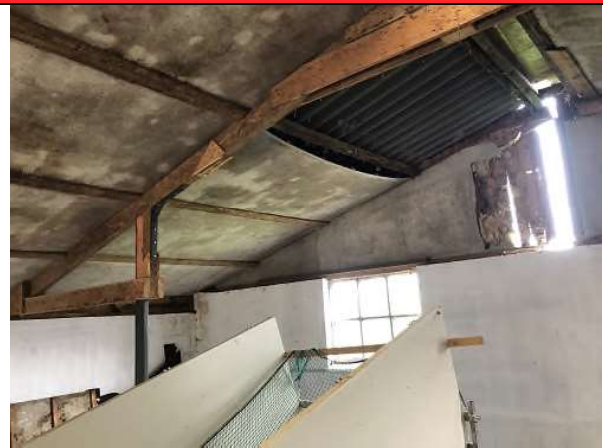
**Bron nr 4**
**Opstal 3**

| Verdieping/ ruimte | Plafond en topgevels. Losse restanten in een depot |
| Hoeveelheid | 200 m2 |
| Materiaal | Vlakke plaat |
| Monsternr. | M004 |
| Analyse resultaat | Chrysotiel 2-5 % |
| Mate van beschadiging | Licht |
| Risicoklasse | 2 |

| Verwijdering | Open lucht |
| Bijzonderheden | Hierbij dient voorafgaand aan de sanering van de plafondplaten het volledige asbesthoudende dak te zijn gesaneerd |
