VERKENNEND BODEMONDERZOEK EN  
VERKENNEND ONDERZOEK ASBEST

ASSENHOEK 1

TE DEN HAM

| <b>Datum</b> | 10 december 2020 |

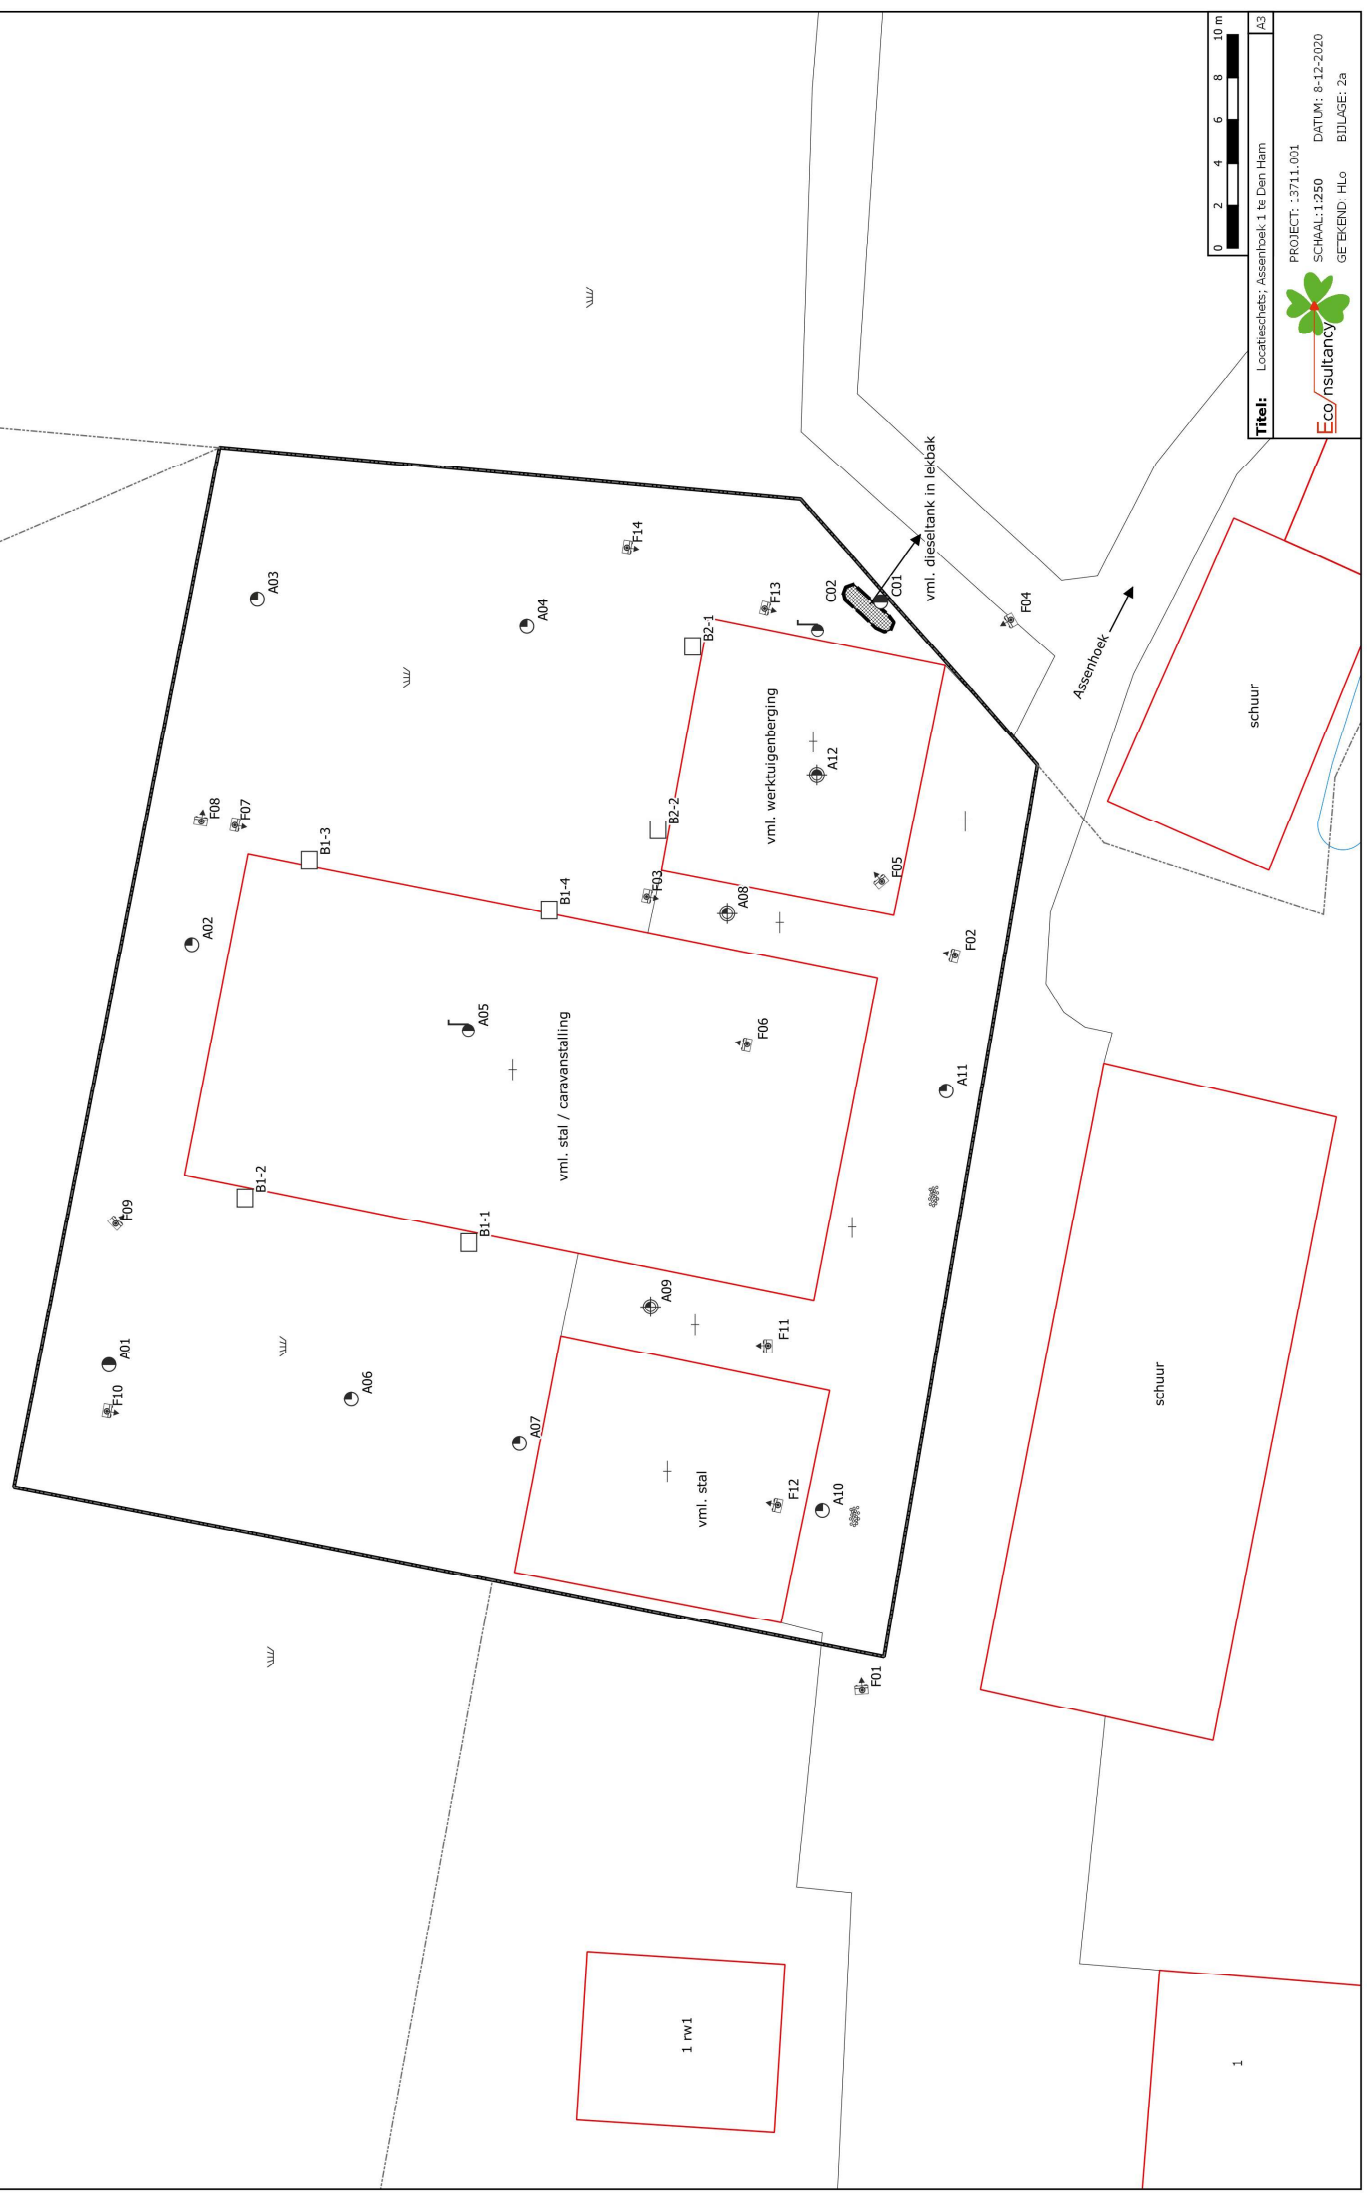
**Titel:** Locatieschets; Assenhoek 1 te Den Ham

In bijlage 2a is de huidige situatie op een locatieschets weergegeven. Bijlage 2b bevat enkele foto's van de onderzoekslocatie.

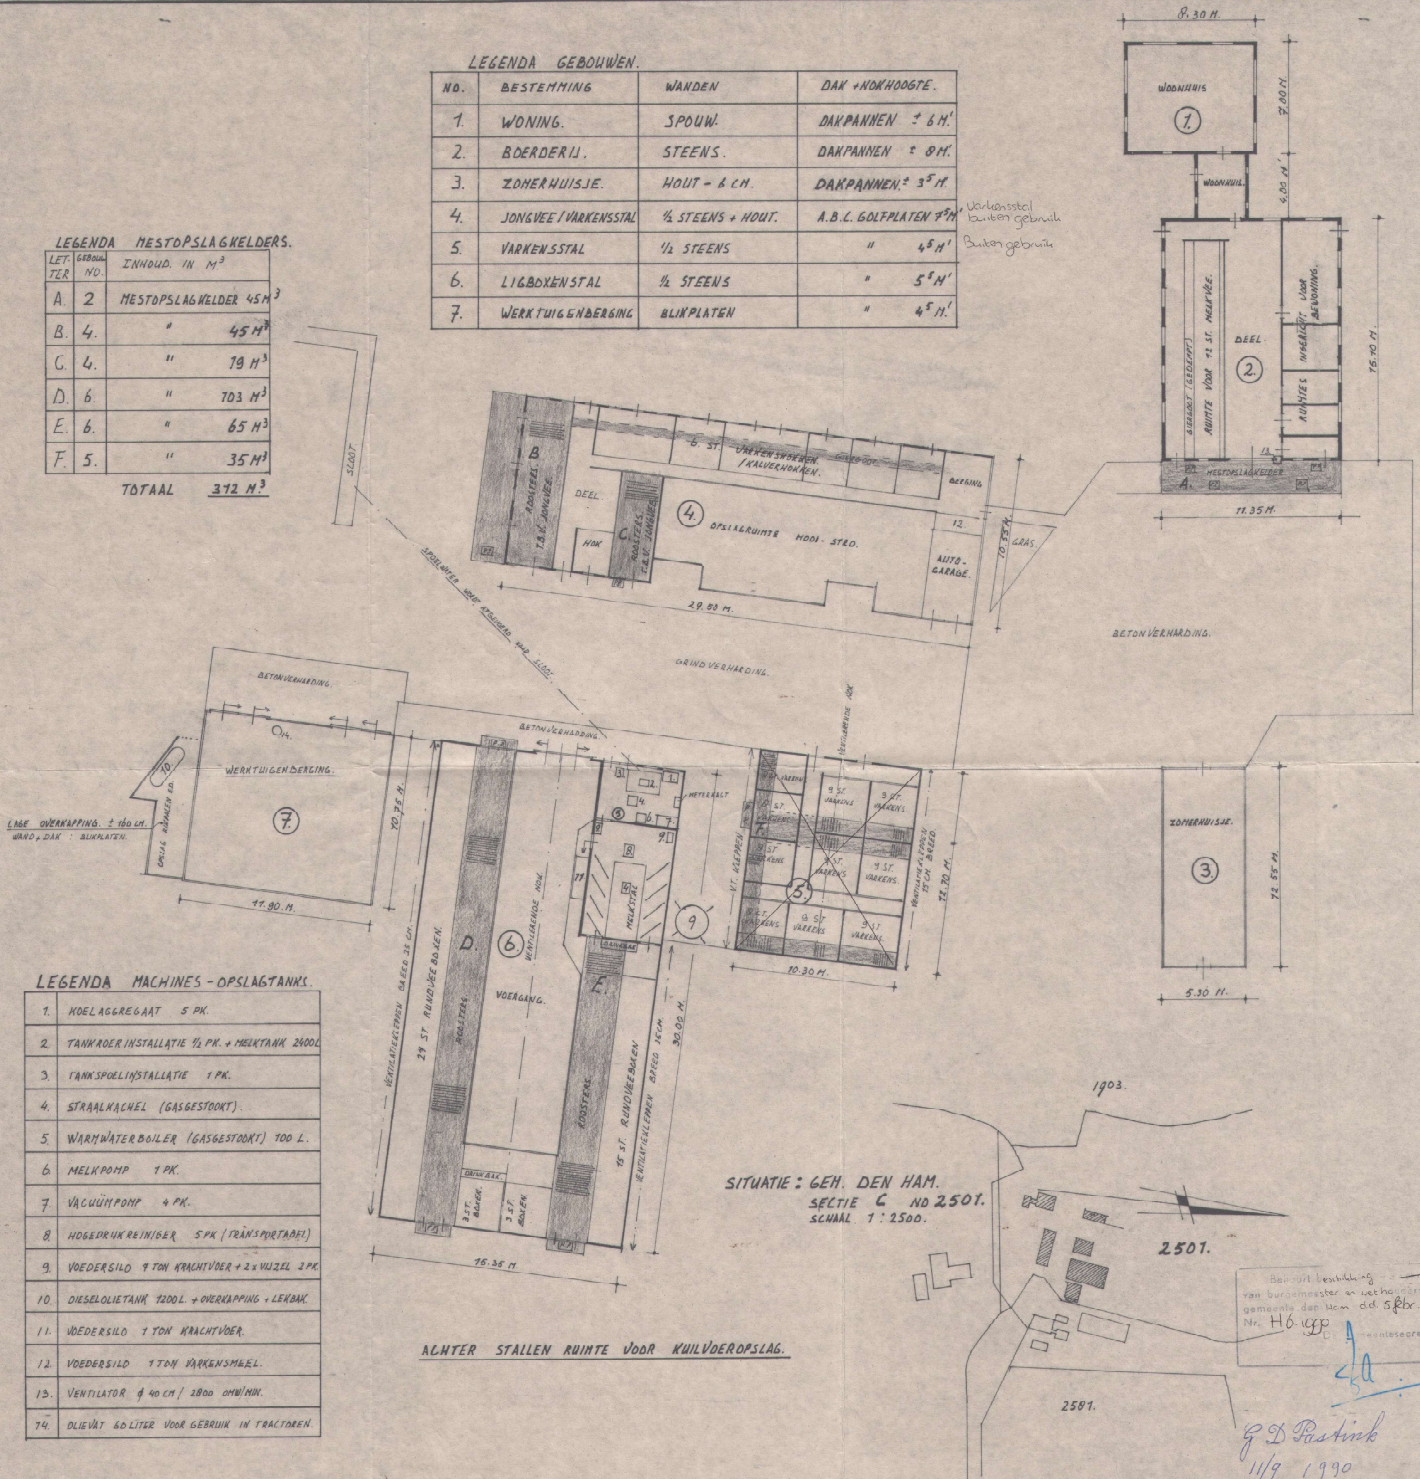
## LEGENDA MACHINES - OPSLAGTANKS.

Uit een historische inrichtingstekening blijkt dat de meest oostelijke stal in het verleden in gebruik is geweest als werktuigenberging. Tevens blijkt uit de inrichtingstekening dat aan de zuidoostzijde van de werktuigenberging in het verleden een bovengrondse dieseltank aanwezig is geweest. Deze bovengrondse dieseltank (1.200 liter) bevond zich in een lekbak en onder een overkapping. Bij de opdrachtgever is geen informatie bekend over de aanwezigheid en de gebruikte periode van deze voormalige dieseltank. Voor zover bij de opdrachtgever en de gemeente Twenterand bekend, heeft er op de onderzoekslocatie nimmer opslag van oliehoudende producten in ondergrondse tanks plaatsgevonden.
