## Asbestinventarisatie type A Volledig + type B conform SC-540

Onderzocht:  
gymzaal van basisschool  
Ummer Clumme  
Kerkveldweg 1  
6343 RJ Klimmen

Projectnummer : A17.1601.2

Rapportnummer : 171601-2

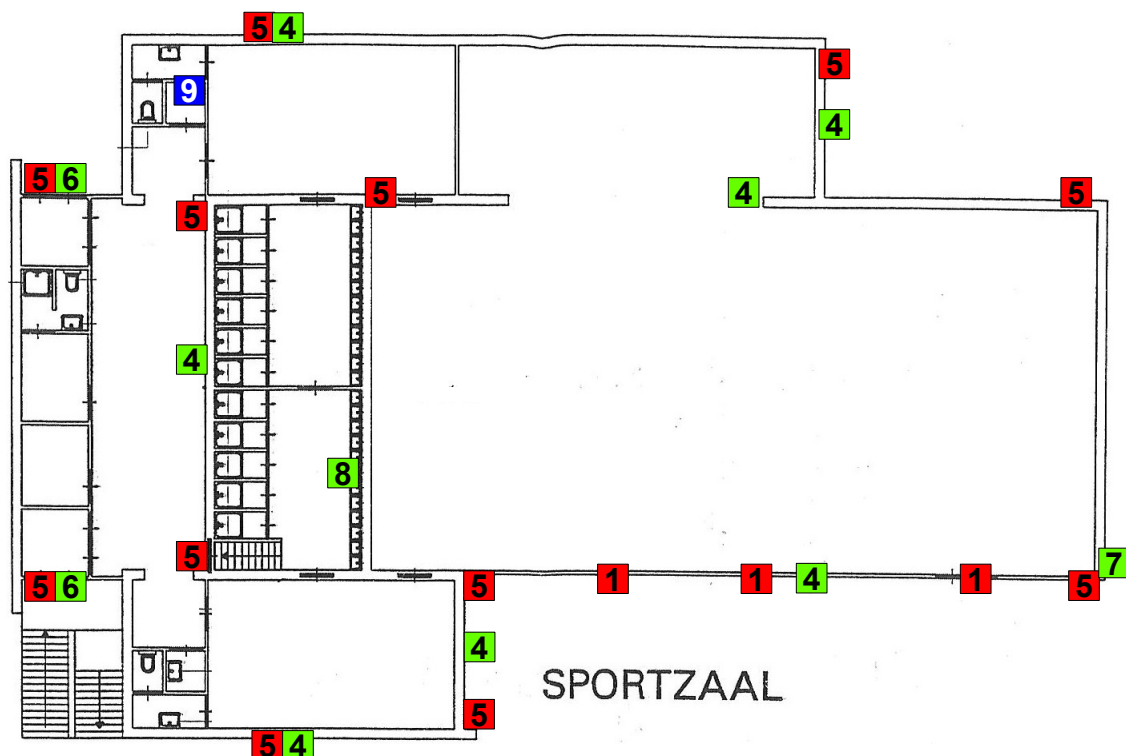
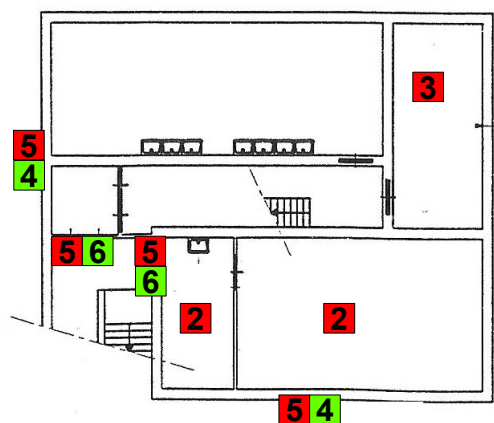
## SOUTTERRAIN

- 1** Kozijnpanelen gymzaal
- 2** Vloerzeil berging souterrain
- 3** Golfplaat in sokkel oude cv-ketel
- 4** Stopverf metalen kozijn buiten op dak straatzijde
- 5** Afdichtingskit muur-kozijn op dak straatzijde
- 6** Stopverf metalen kozijn buiten bij ingang speelplein
- 7** Vochtwering bij fundering
- 8** Vochtwering bij dak
- 9** Bakelieten schakelmateriaal in meterkast

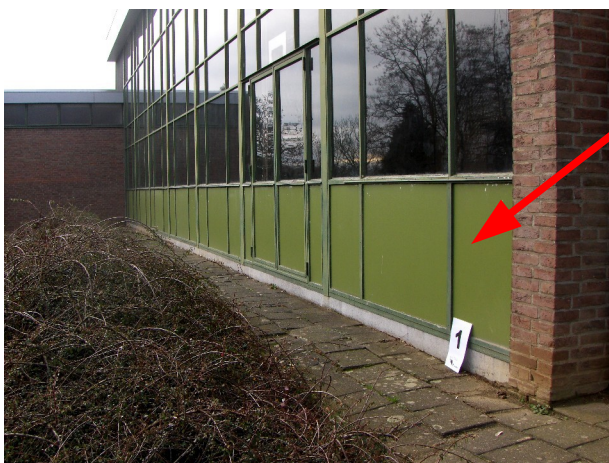
**Foto 1**

| Tabel 1: samenvatting onderzochte asbesthoudende materialen | | | |
|---|---|---|---|
| Omschrijving / toepassing | Kozijnpanelen zijgevel gymzaal | | Vloerzeil bergruimten souterrain onder kleedruimte jongens |
| Gehalte en soort asbest | 10-15 % chrysotiel | | 30-60 % chrysotiel |
| Conditie | niet verweerd en niet beschadigd | | licht verweerd en ernstig beschadigd |

Kozijnpanelen zijgevel gymzaal,  
asbesthoudend

| Tabel 1: samenvatting onderzochte asbesthoudende materialen | | | |
|---|---|---|---|
| Verwijderingsmethode | D | B | A |
| Toelichting verwijderingsvoorwaarden conform SMART, Bijlage E | Bronmaatregelen en PBM's vastleggen in RI&E. | Bronmaatregelen treffen.<br>Volgelaatsmasker met P3-filter met aangeblazen lucht gebruiken. | Bronmaatregelen treffen.<br>Volgelaatsmasker met P3-filter met aangeblazen lucht gebruiken. |
| Risicoklasse | 1 | 2 | 2 |

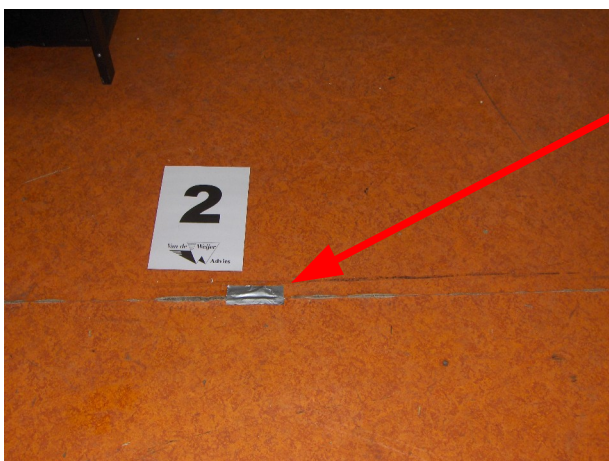
**Foto 2**

Vloerzeil bergruimten souterrain onder  
kleedruimte jongens,  
asbesthoudend.

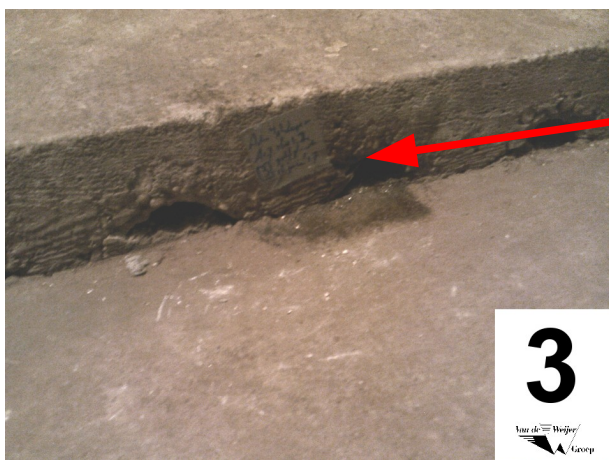
**Foto 3a**

| <b>Tabel 1: samenvatting onderzochte asbesthoudende materialen (slot)</b> | | |
|---|---|---|
| <b>Omschrijving / toepassing</b> | Golfplaat in sokkel oude cv-ketel | Afdichtingskit muur-kozijn op dak straatzijde |
| <b>Gehalte en soort asbest</b> | 10-15 % chrysotiel | 0.1 - 2 % chrysotiel |
| <b>Conditie</b> | niet verweerd en niet beschadigd | ernstig verweerd en ernstig beschadigd |

detailfoto

Golfplaat in sokkel oude cv-ketel.  
asbesthoudend.

| <b>Tabel 1: samenvatting onderzochte asbesthoudende materialen (slot)</b> | | |
|---|---|---|
| <b>Verwijderingsmethode</b> | A | B |
| <b>Toelichting verwijderingsvoorwaarden conform SMART, Bijlage E</b> | Bronmaatregelen treffen.<br>Volgelaatsmasker met P3-filter met aangeblazen lucht gebruiken. | Bronmaatregelen treffen.<br>Volgelaatsmasker met P3-filter met aangeblazen lucht gebruiken. |
| <b>Risicoklasse</b> | 2 | 2 |

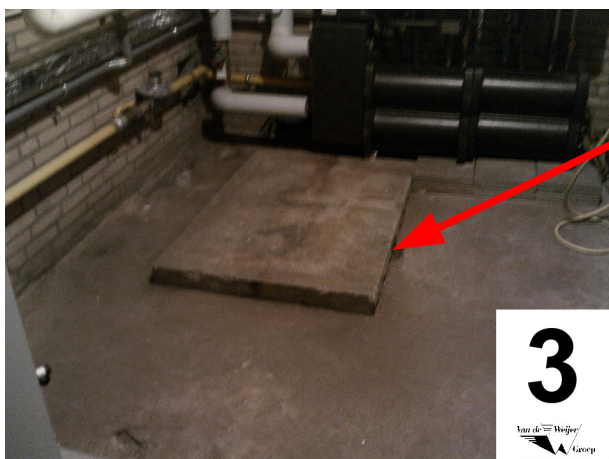
**Foto 3b**

overzichtsfoto

Golfplaat in sokkel oude cv-ketel.  
asbesthoudend.

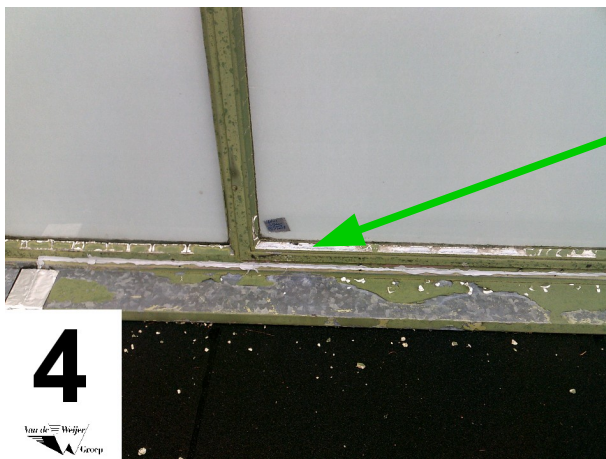
**Foto 4a**  
detailfoto

| Tabel 2: overzicht onderzochte niet-asbesthoudende materialen | | |
|---|---|---|
| <i>Omschrijving / toepassing</i> | Stopverf metalen kozijn buiten op dak straatzijde | Stopverf metalen kozijn buiten bij ingang speelplein |

Stopverf metalen kozijn buiten op dak  
straatzijde,  
niet asbesthoudend.

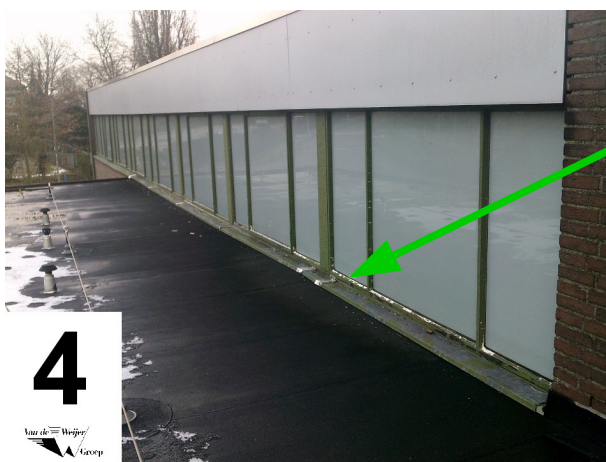
**Foto 4b**  
overzichtsfoto

Stopverf metalen kozijn buiten op dak  
straatzijde,  
niet asbesthoudend.

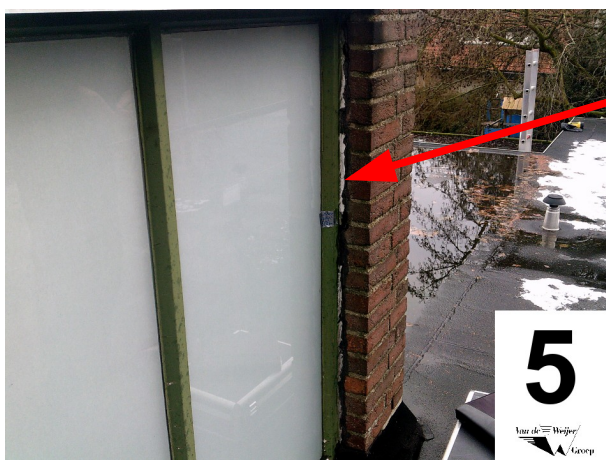
**Foto 5**

Afdichtingskit muur-kozijn op dak straatzijde,  
asbesthoudend.

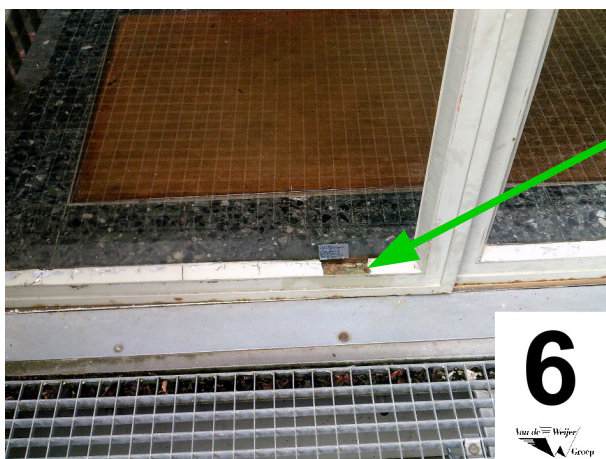
**Foto 6a**  
detailfoto

Stopverf metalen kozijn buiten bij ingang  
speelplein,  
niet asbesthoudend.

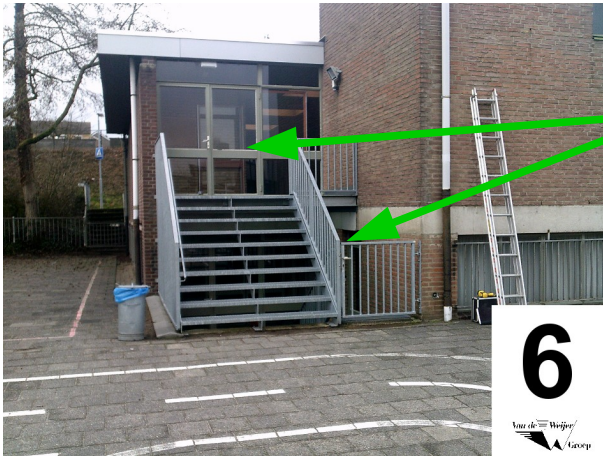
**Foto 6b**  
overzichtsfoto

Stopverf metalen kozijn buiten bij ingang speelplein, toegang ruimten begane grond, niet asbesthoudend.

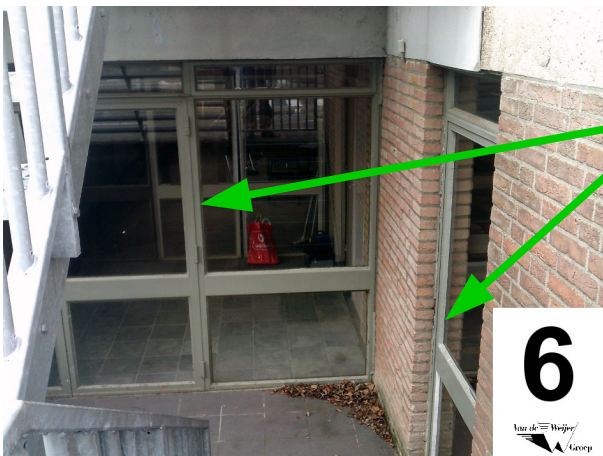
**Foto 6c**  
overzichtsfoto souterrain

Stopverf metalen kozijn buiten bij ingang speelplein, toegang ruimten souterrain, niet asbesthoudend.

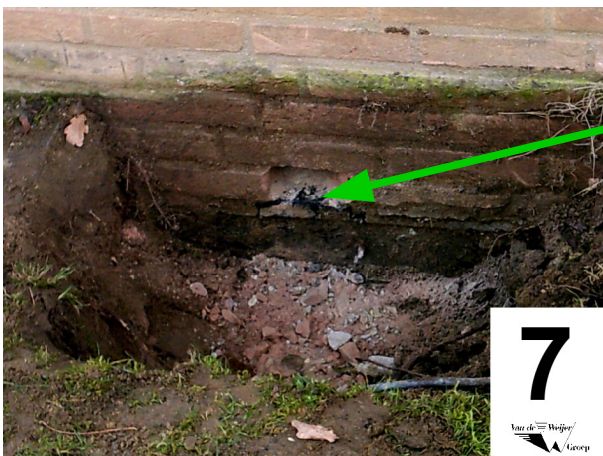
**Foto 7a**  
detailfoto

| Tabel 2: overzicht onderzochte niet-asbesthoudende materialen (slot) | | |
|---|---|---|
| <i>Omschrijving / toepassing</i> | Vochtwering bij fundering | Vochtwering bij dak |
| <i>Materiaal</i> | bitumen | grijs rubber |

Vochttering bij fundering, niet asbesthoudend.

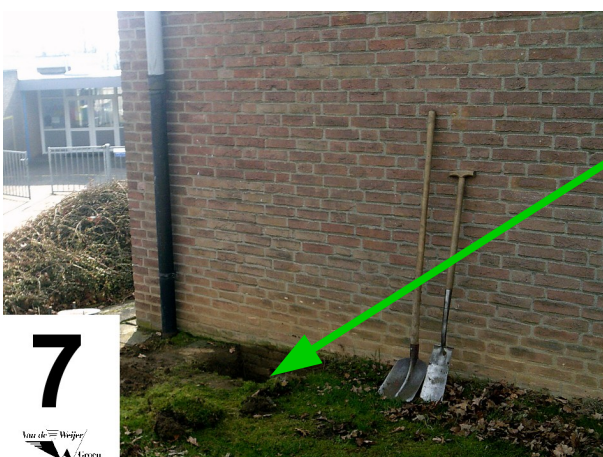
**Foto 7b**  
overzichtsfoto

Vochttering bij fundering, niet asbesthoudend.

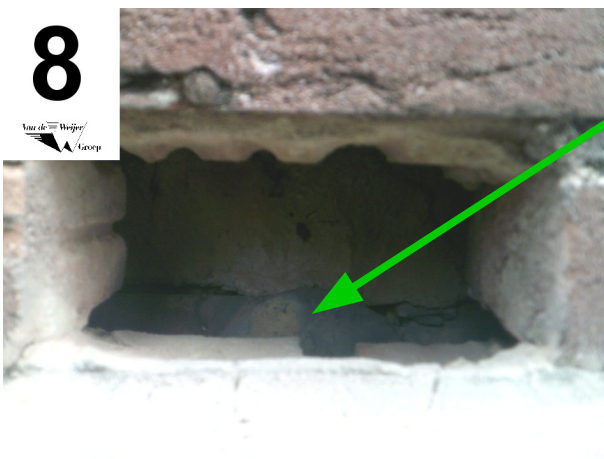
**Foto 8**

| Tabel 2: overzicht onderzochte niet-asbesthoudende materialen (slot) | | |
|---|---|---|
| <i>Opmerking</i> | | Ter plekke vastgesteld dat het materiaal niet asbestverdacht is. |

Vochtwerking bij dak,  
niet asbesthoudend.

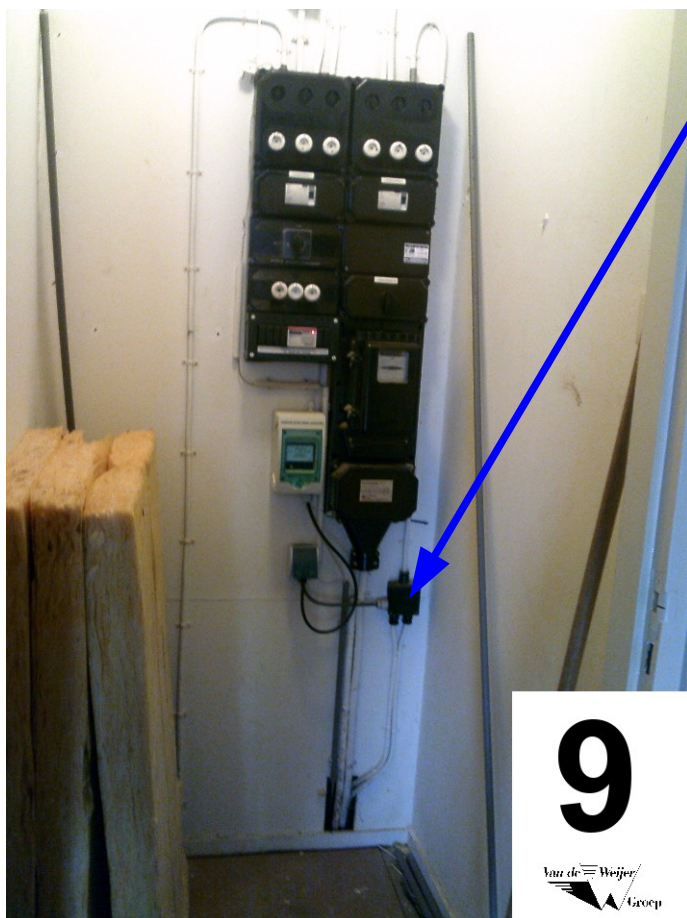
**Foto 9**

| Tabel 3: overzicht niet-onderzochte asbestverdachte materialen | | |
|---|---|--|
| Omschrijving / toepassing | Bakelieten schakelmateriaal in meterkast | |
| Materiaal | bakeliet | |

Bakelieten schakelmateriaal in meterkast,  
asbestverdacht,
