## **Verkennend bodem- en asbestonderzoek**

Steinweg 9 te Voerendaal  
(gemeente Voerendaal)

Rapportnummer: E200767.008/HWO

Datum: 12 november 2020

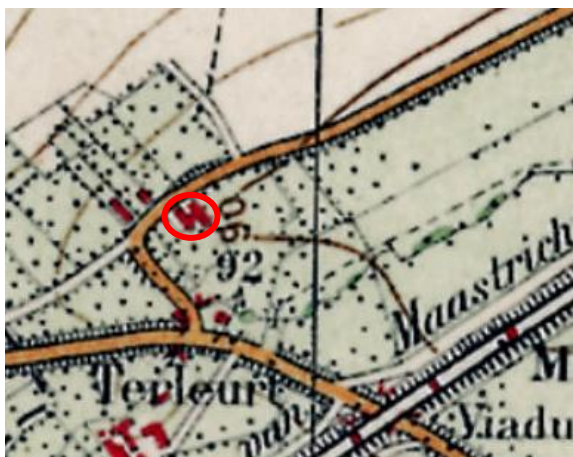
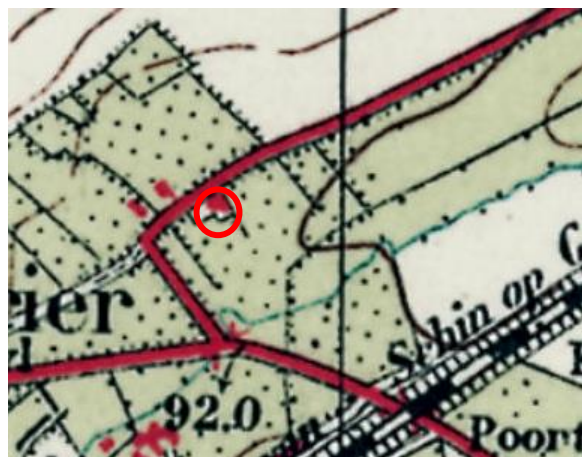
Uit de digitale informatie van de internetsite blijkt, dat onderhavige carréboerderij al vanaf 1925 alhier gerealiseerd is. Onderhavig terrein werd in die periode voornamelijk als agrarisch bedrijf gebruikt. Aan de van oudsher gerealiseerd contourgrenzen zijn nooit wijzigingen aangebracht.

Inpandig zijn de stallen / ruimten in de loop der jaren gerenoveerd en gemoderniseerd. Ondanks vorenstaande, hebben de laatste 35 jaar en wellicht nog langer geen wijzigingen en noemenswaardige bedrijfsactiviteiten plaatsgevonden.
