**2015-70-VO-01 (DEFINITIEF)**

**VOORONDERZOEK CONVENTIONELE EXPLOSIEVEN**

**N247 NOORD-HOLLAND**

**ANTEA GROUP**

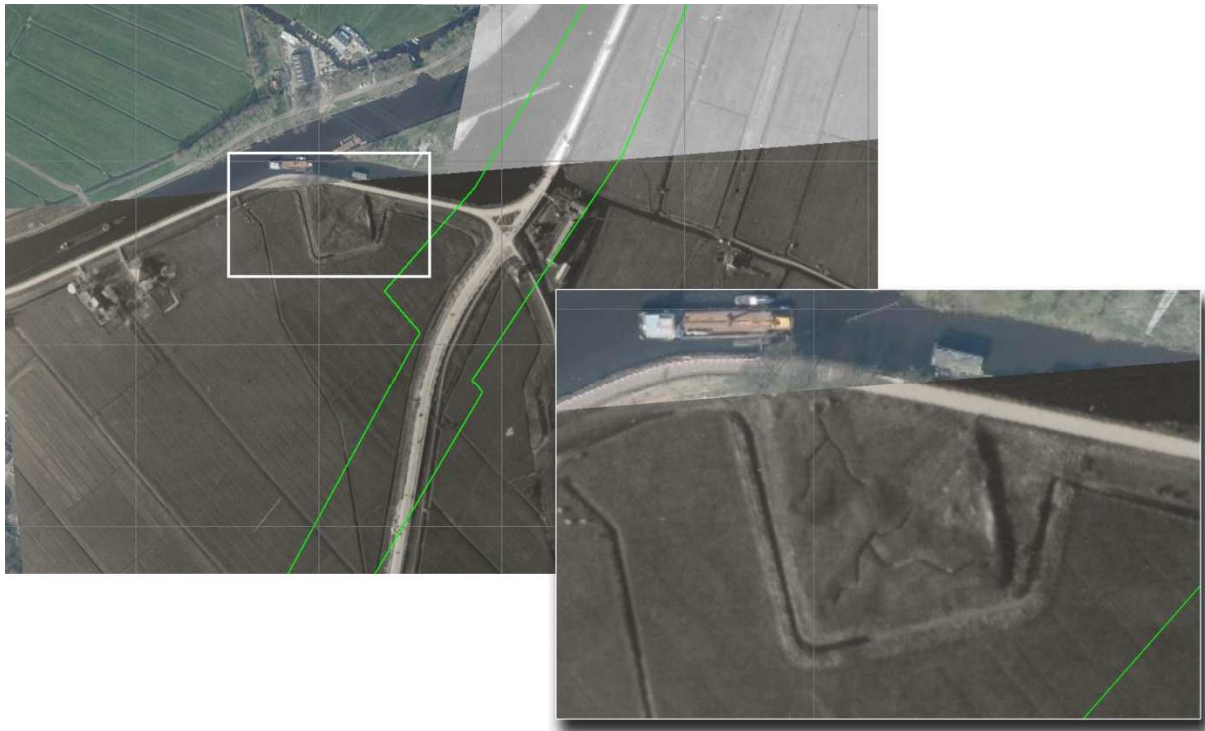
**Figuur 37.** Enkele wapenopstellingen, verbonden door loopgraven.

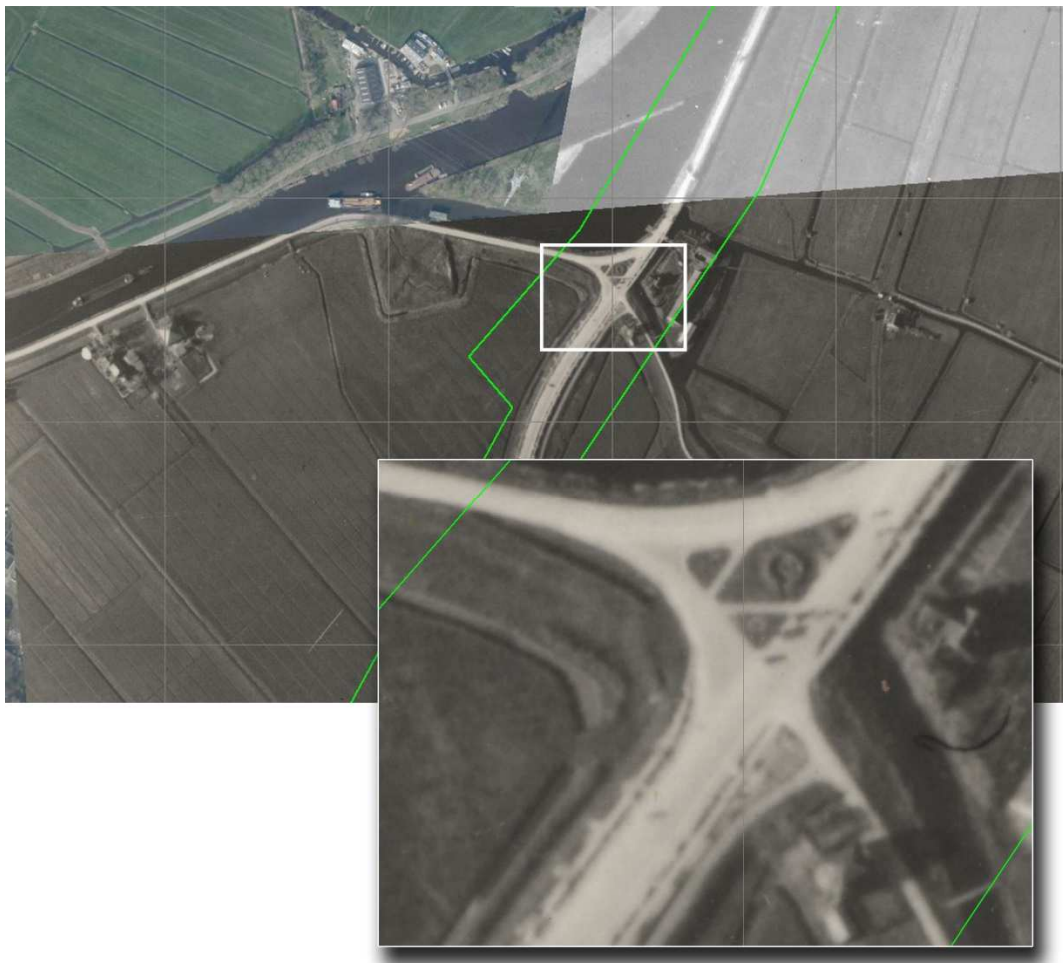
**Figuur 38.** Op de kruising is een wapenopstelling zichtbaar. Langs de weg naar het zuiden, zijn langs de weg enige schuilgaten/mangaten zichtbaar.

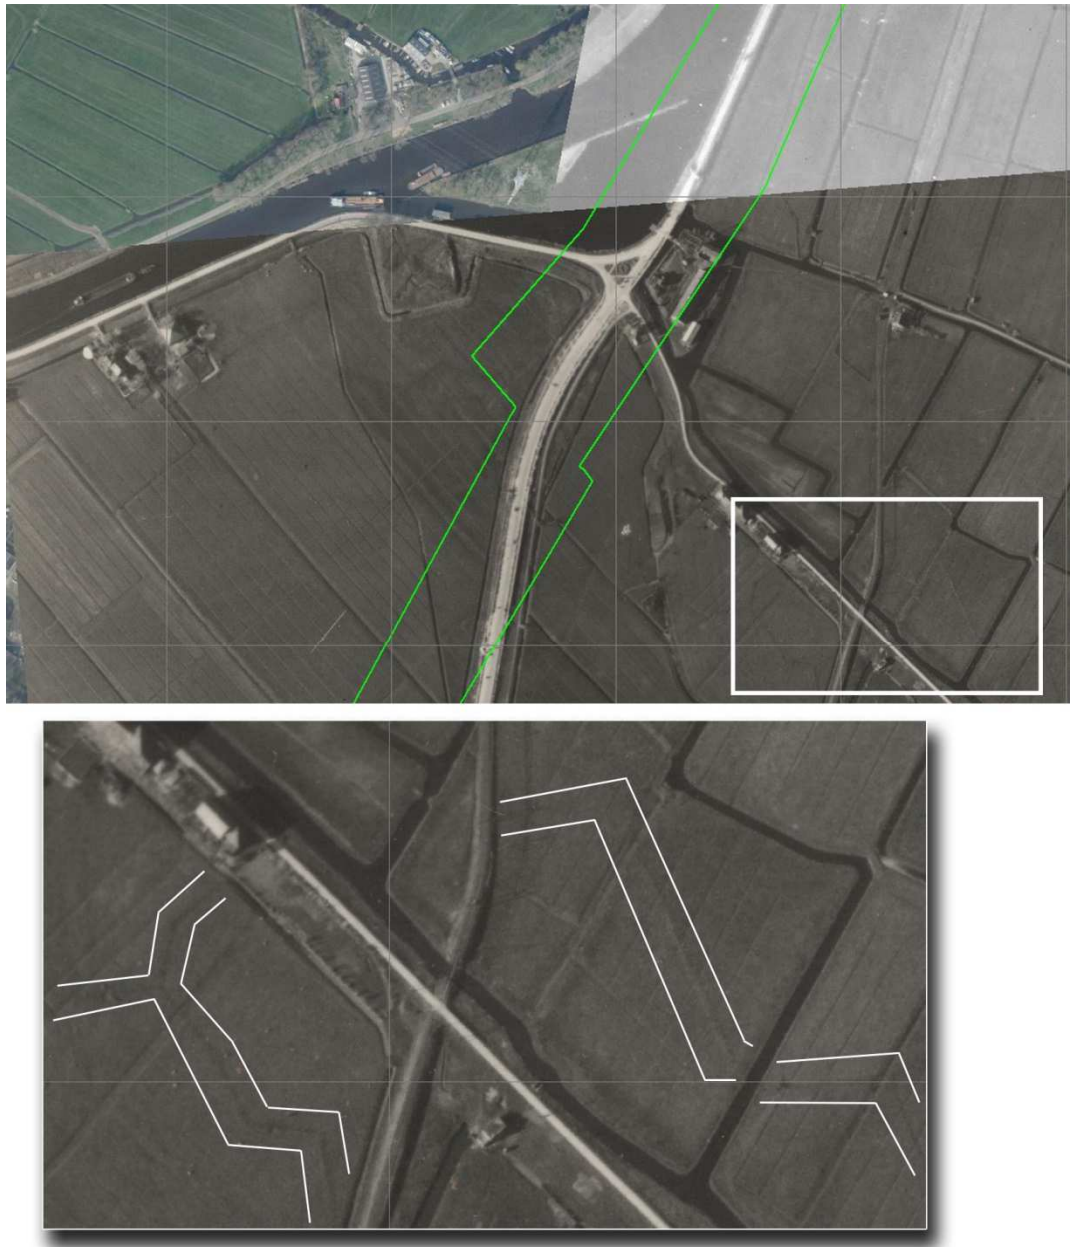
**Figuur 39.** Prikkelraadversperringen langs het spoor (ter verduidelijking binnen witte lijnen).

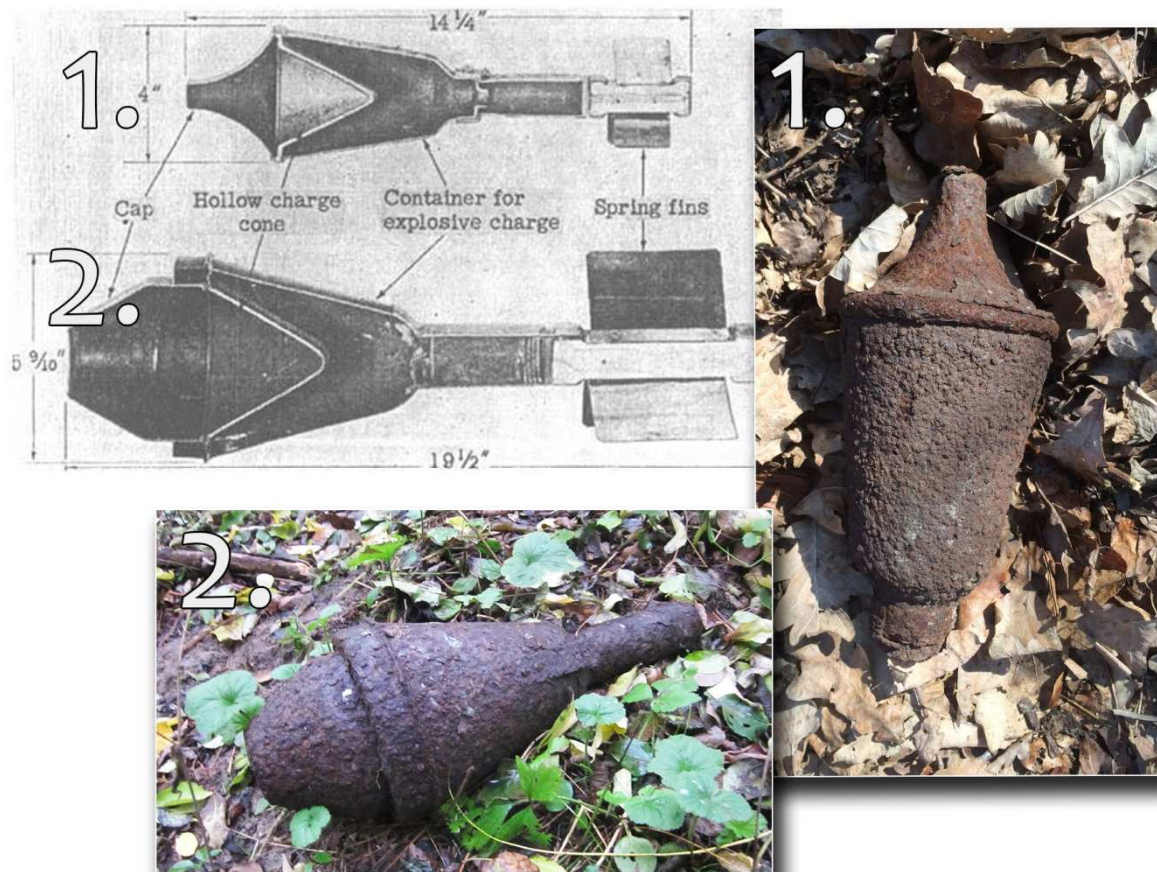
**Figuur 66.** Een voorbeeld van munitie voor granaatwerpers, in dit geval Duitse Panzerfäuste. Bron afbeeldingen: eigen fotocollectie © BeoBOM. Bron foto doorsneden: wikipedia.org.

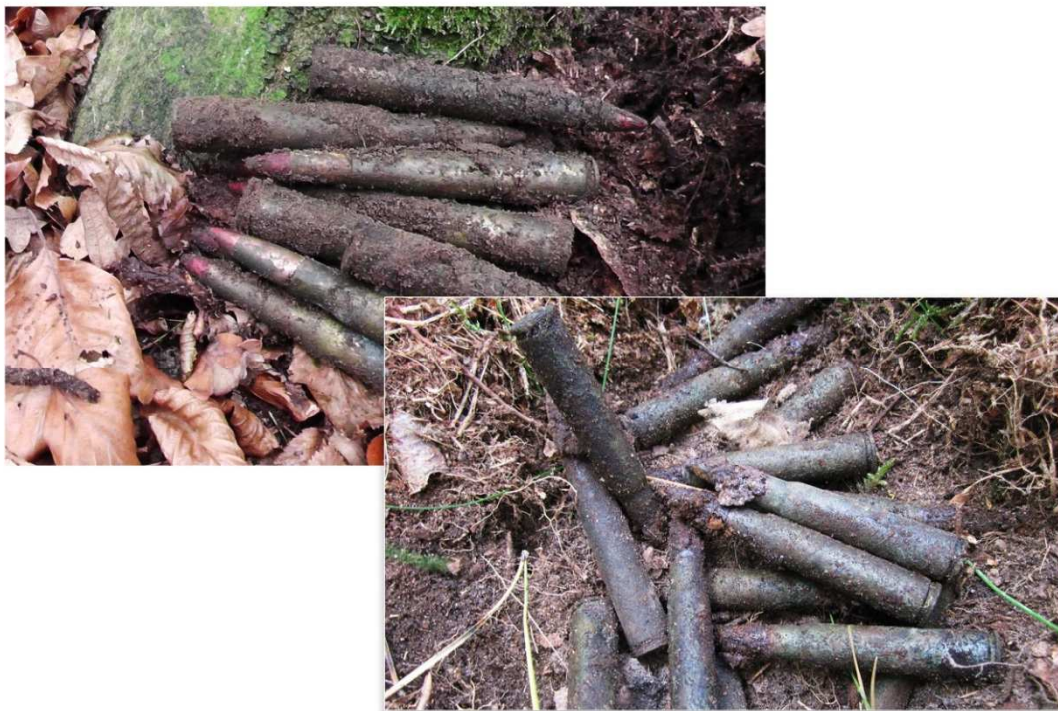
**Figuur 67.** Een voorbeeld van klein-kaliber munitie, in dit geval Amerikaanse .50 patronen (links) en Duitse 7.92x52 mm patronen (rechts), welke elders werden aangetroffen door de opruimingsdiensten. Bron afbeeldingen: eigen fotocollectie © BeoBOM.

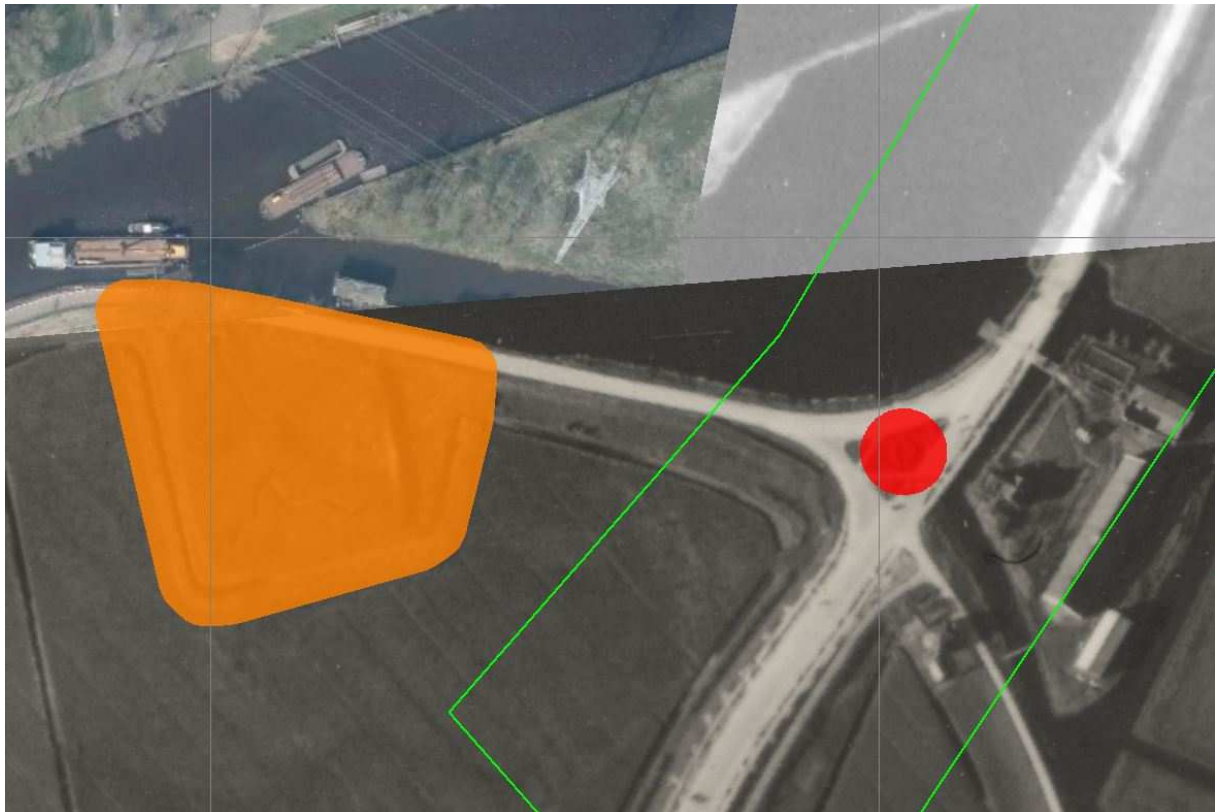
**Figuur 70.** Het op de aanwezigheid van verschoten geschutmunitie verdachte gebied (rood), ter plaatse van deelgebied I. Bron satellietbeeld: World Imagery.

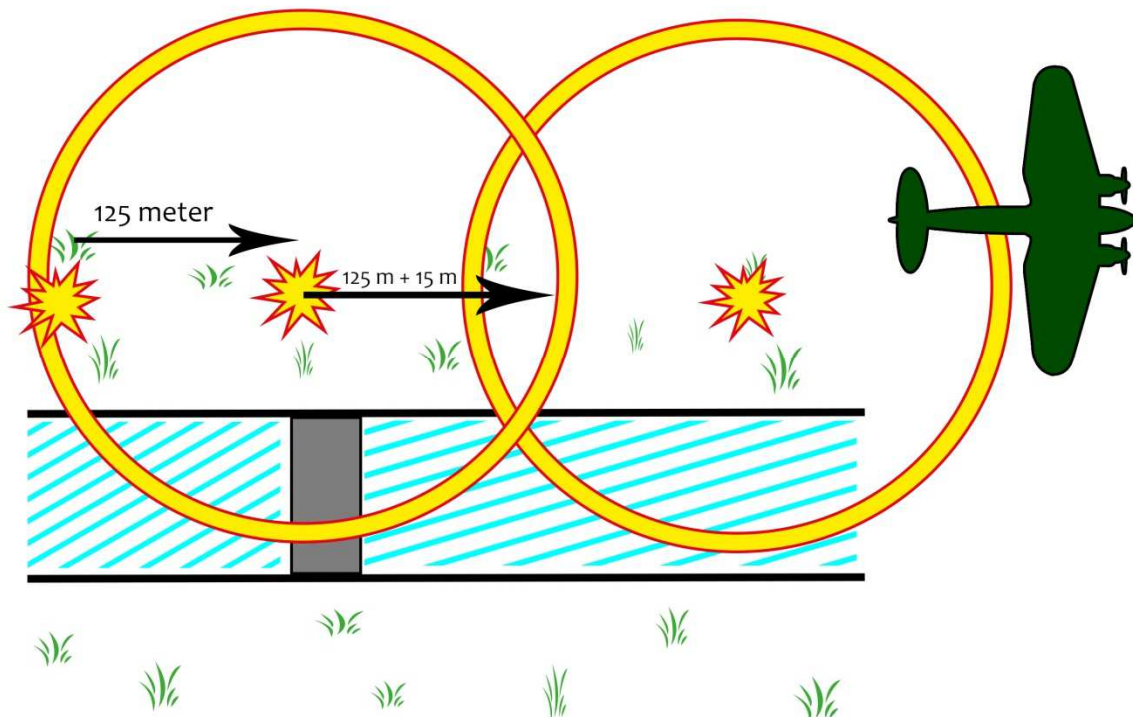
**Figuur 73.** Wanneer een inslagenpatroon bekend is en wanneer de mogelijkheid bestaat dat er inslagen ‘missen’, kan een verdacht gebied als volgt worden afgebakend: in deze figuur is de afstand tussen de eerste twee inslagen 125 meter. Met inachtneming van een maximale horizontale verplaatsing van 15 meter, kan er rond de bekende inslagen een verdacht gebied van  $125\text{m} + 15\text{m} = 140\text{m}$  worden afgebakend. Binnen dit gebied zou de mogelijk missende bom moeten liggen.

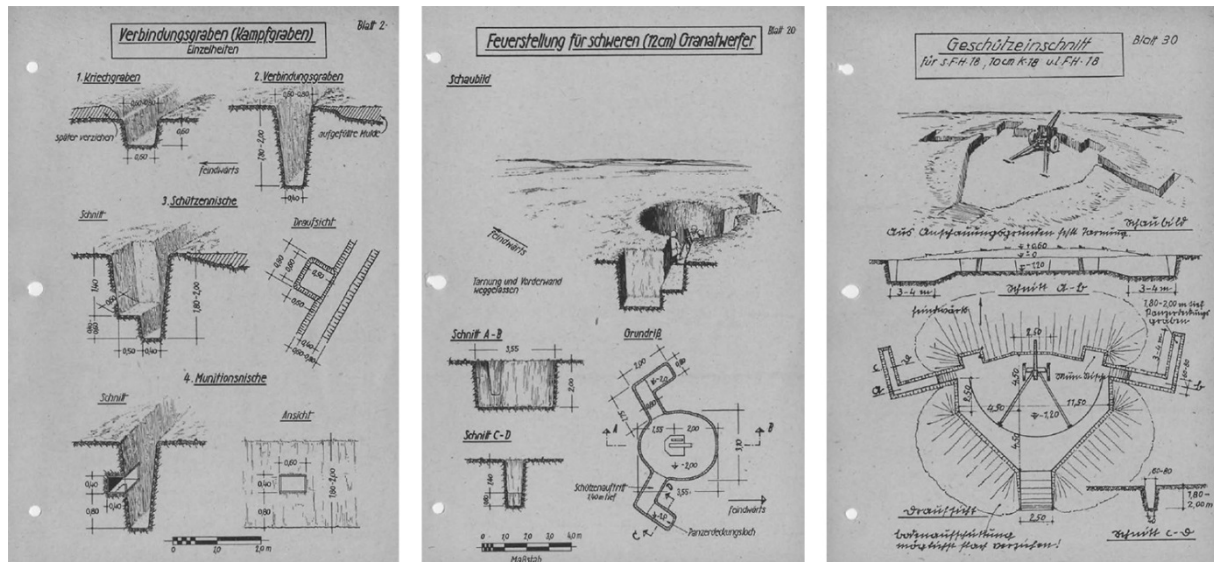
**Figuur 81.** Uitsneden uit de Bildheft Neuzeitlicher Stellungbau, 1 Juni 1944, met Duitse voorschriften voor het bouwen van stellingen, loopgraven en dergelijke. Hieruit blijkt dat Duitse stellingen en loopgraven tot 2 meter diep kunnen zijn. Met inachtneming van een buffer van 0,5 meter (in verband met bijvoorbeeld een modderige ondergrond, waarin CE kunnen wegzakken of ingedrukt kunnen worden) kunnen CE derhalve worden aangetroffen op een maximale diepte van 2,5m-MV.
