## Rapportage Asbestinventarisatie Conform bijlage XIIIa van de arbeidsomstandighedenregeling

Asbestinventarisatie van: Sportkantine inclusief opslagruimte

| Betreft: | Sportkantine |
| Werkadres: | Sportlaantje 2 |

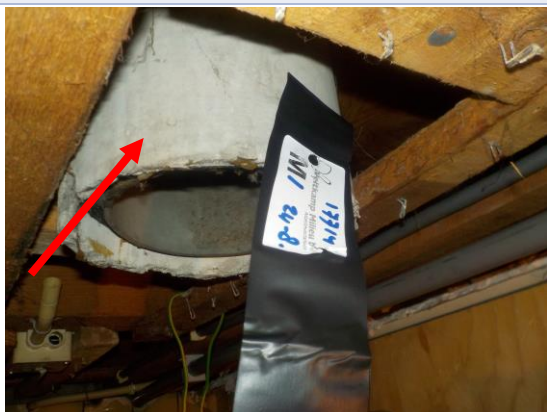
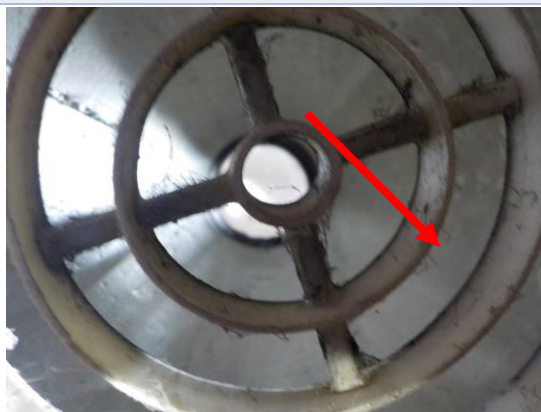
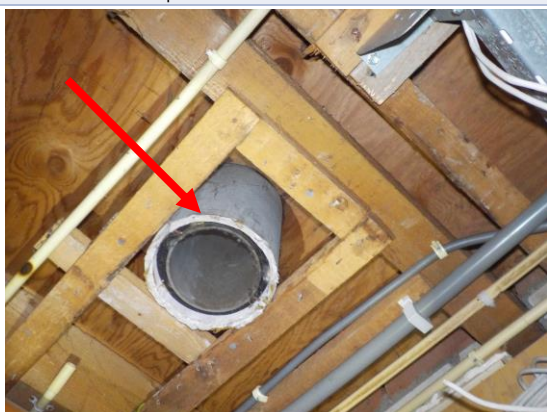
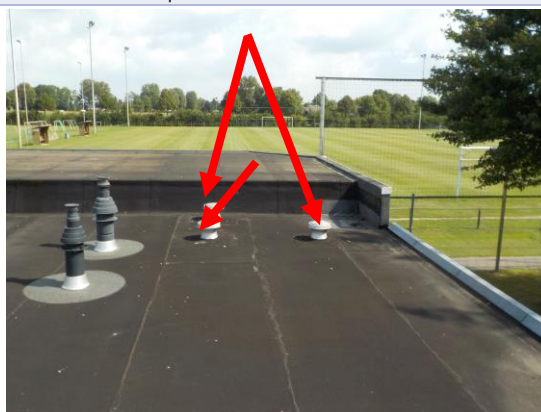
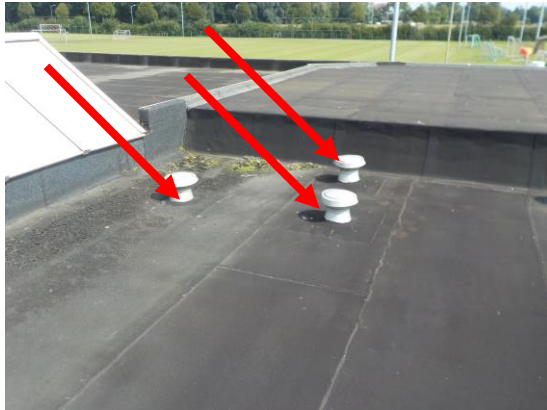
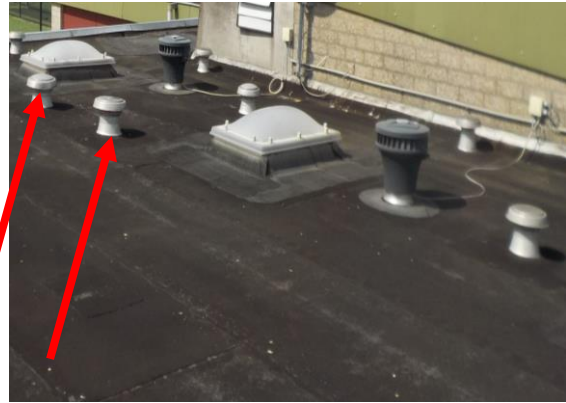
| Bron Nr. | Bron | Type asbest | Monster | Asbest-houdend | Hecht-gebonden | Ruimte | Hoeveelheid | Risico Klasse | Verwijdering-methode | Opmerkingen |
|---|---|---|---|---|---|---|---|---|---|---|
| 1 | Ventilatiekokers | Buis | M1 (m) | Ja | Ja | Kleedkamers/MK/Archief | 1 x 10 stuk(s) | 2 | Containment | Geen |

Foto 1 | Foto voor bron Ventilatiekokers

Foto 2 | Foto voor bron Ventilatiekokers

Foto 3 | Foto voor bron Ventilatiekokers

Foto 4 | Foto voor bron Ventilatiekokers

Foto 5 | Foto voor bron Ventilatiekokers

Foto 6 | Foto voor bron Ventilatiekokers

| <b>Aanbeveling</b> | Saneren voorafgaand destructief renovatie en of totaal sloop. |

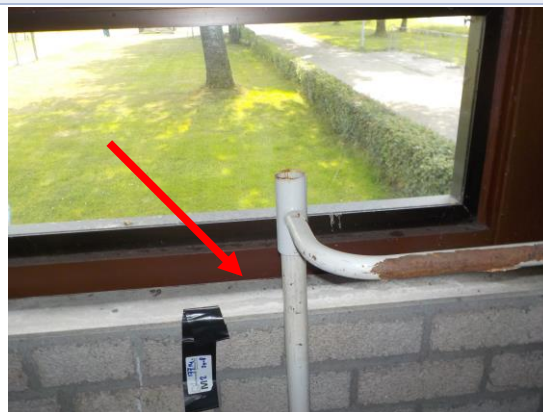
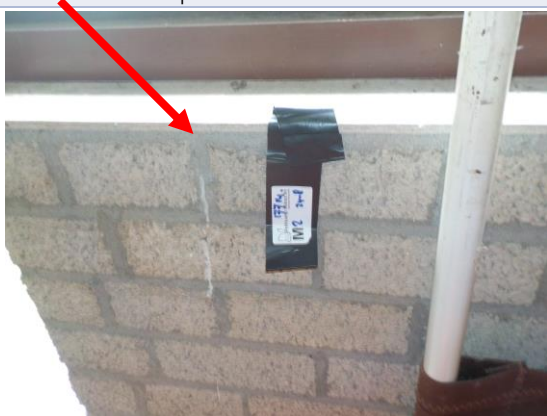
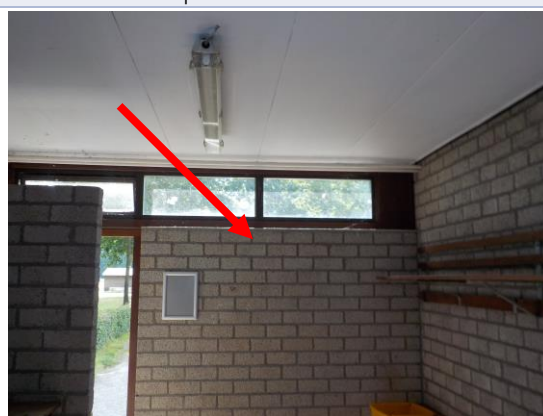
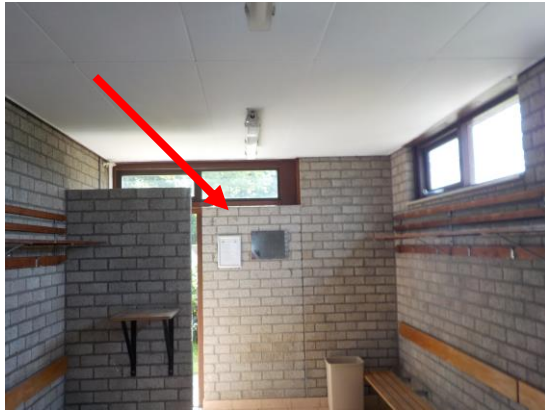
| Bron Nr. | Bron | Type asbest | Monster | Asbest-houdend | Hecht-gebonden | Ruimte | Hoeveelheid | Risico Klasse | Verwijdering-methode | Opmerkingen |
|---|---|---|---|---|---|---|---|---|---|---|
| 2 | Vensterbank | Vlakke plaat | M2 (m) | Ja | Ja | Kleedkamers/MK/Archief | 1 x 5 stuk(s) | 2 | Containment | Geen |

Foto 7 | Foto voor bron Vensterbank

Foto 8 | Foto voor bron Vensterbank

Foto 9 | Foto voor bron Vensterbank

Foto 10 | Foto voor bron Vensterbank

Foto 11 | Foto voor bron Vensterbank

| <b>Aanbeveling</b> | Saneren voorafgaand destructief renovatie en of totaal sloop. |

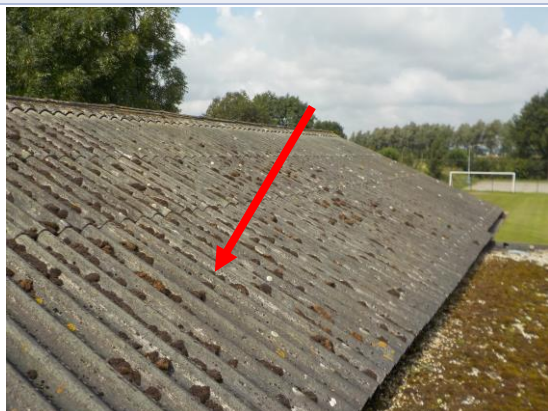
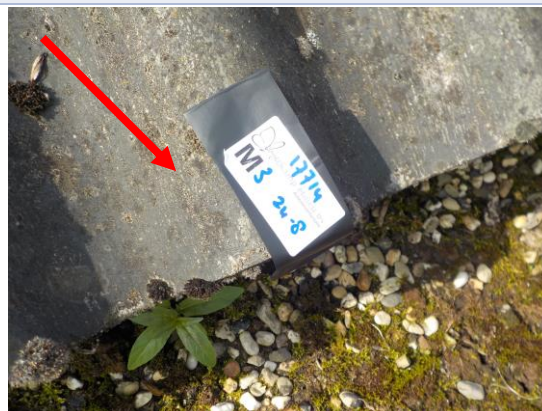
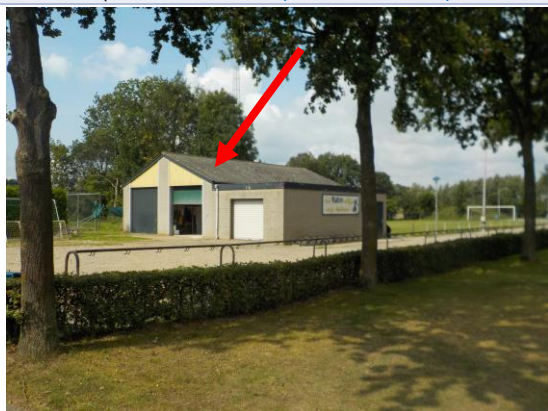
| Bron Nr. | Bron | Type asbest | Monster | Asbest-houdend | Hecht-gebonden | Ruimte | Hoeveelheid | Risico Klasse | Verwijdering-methode | Opmerkingen |
|---|---|---|---|---|---|---|---|---|---|---|
| 3 | Golfplaten inclusief hulpstukken | Asbestcement producten | M3 (m) | Ja | Ja | Opslagschuur | 1 x 164 m <sup>2</sup> | 2 | Containment | Geen |

Foto 12 | Foto voor bron Golfplaten inclusief hulpstukken

Foto 13 | Foto voor bron Golfplaten inclusief hulpstukken

Foto 14 | Foto voor bron Golfplaten inclusief hulpstukken

| <b>Aanbeveling</b> | Saneren voorafgaand destructief renovatie en of totaal sloop. |

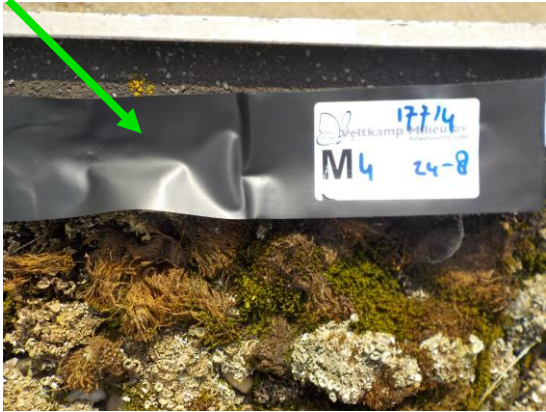
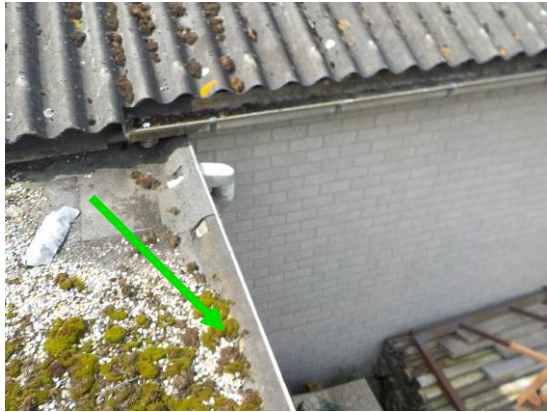
| <div> <p>Foto 15 Foto voor bron Bitumen dakbedekking</p> <p>Foto 16 Foto voor bron Bitumen dakbedekking</p> </div> | |

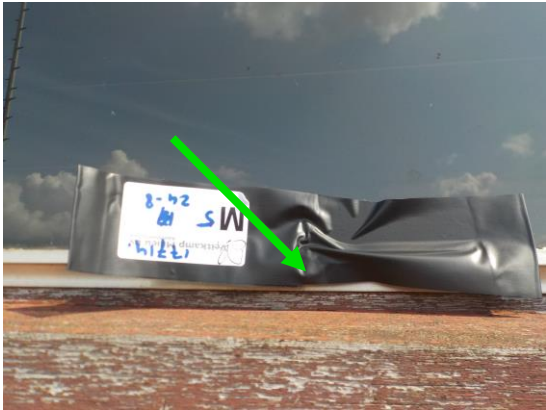
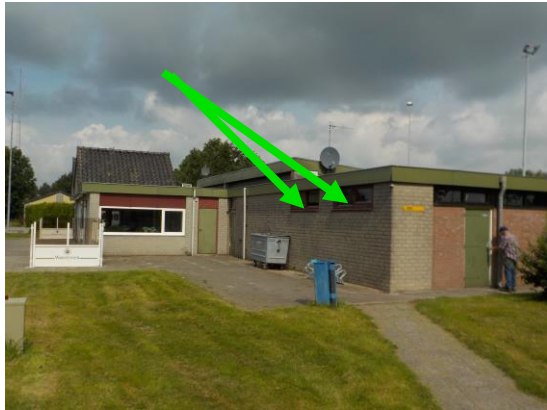
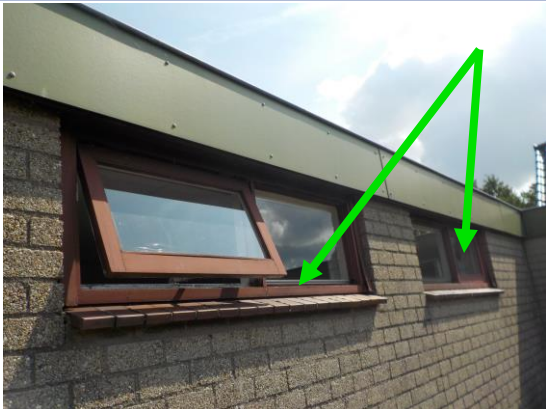
| Foto 17 Foto voor bron Enkele beglazingskit | Foto 18 Foto voor bron Enkele beglazingskit |
| Foto 19 Foto voor bron Enkele beglazingskit | |
