VERKENNEND BODEMONDERZOEK

DASSENLOOP (ONG.)

TE HERNEN

| <b>Rapportnummer</b> | 10184.001 |

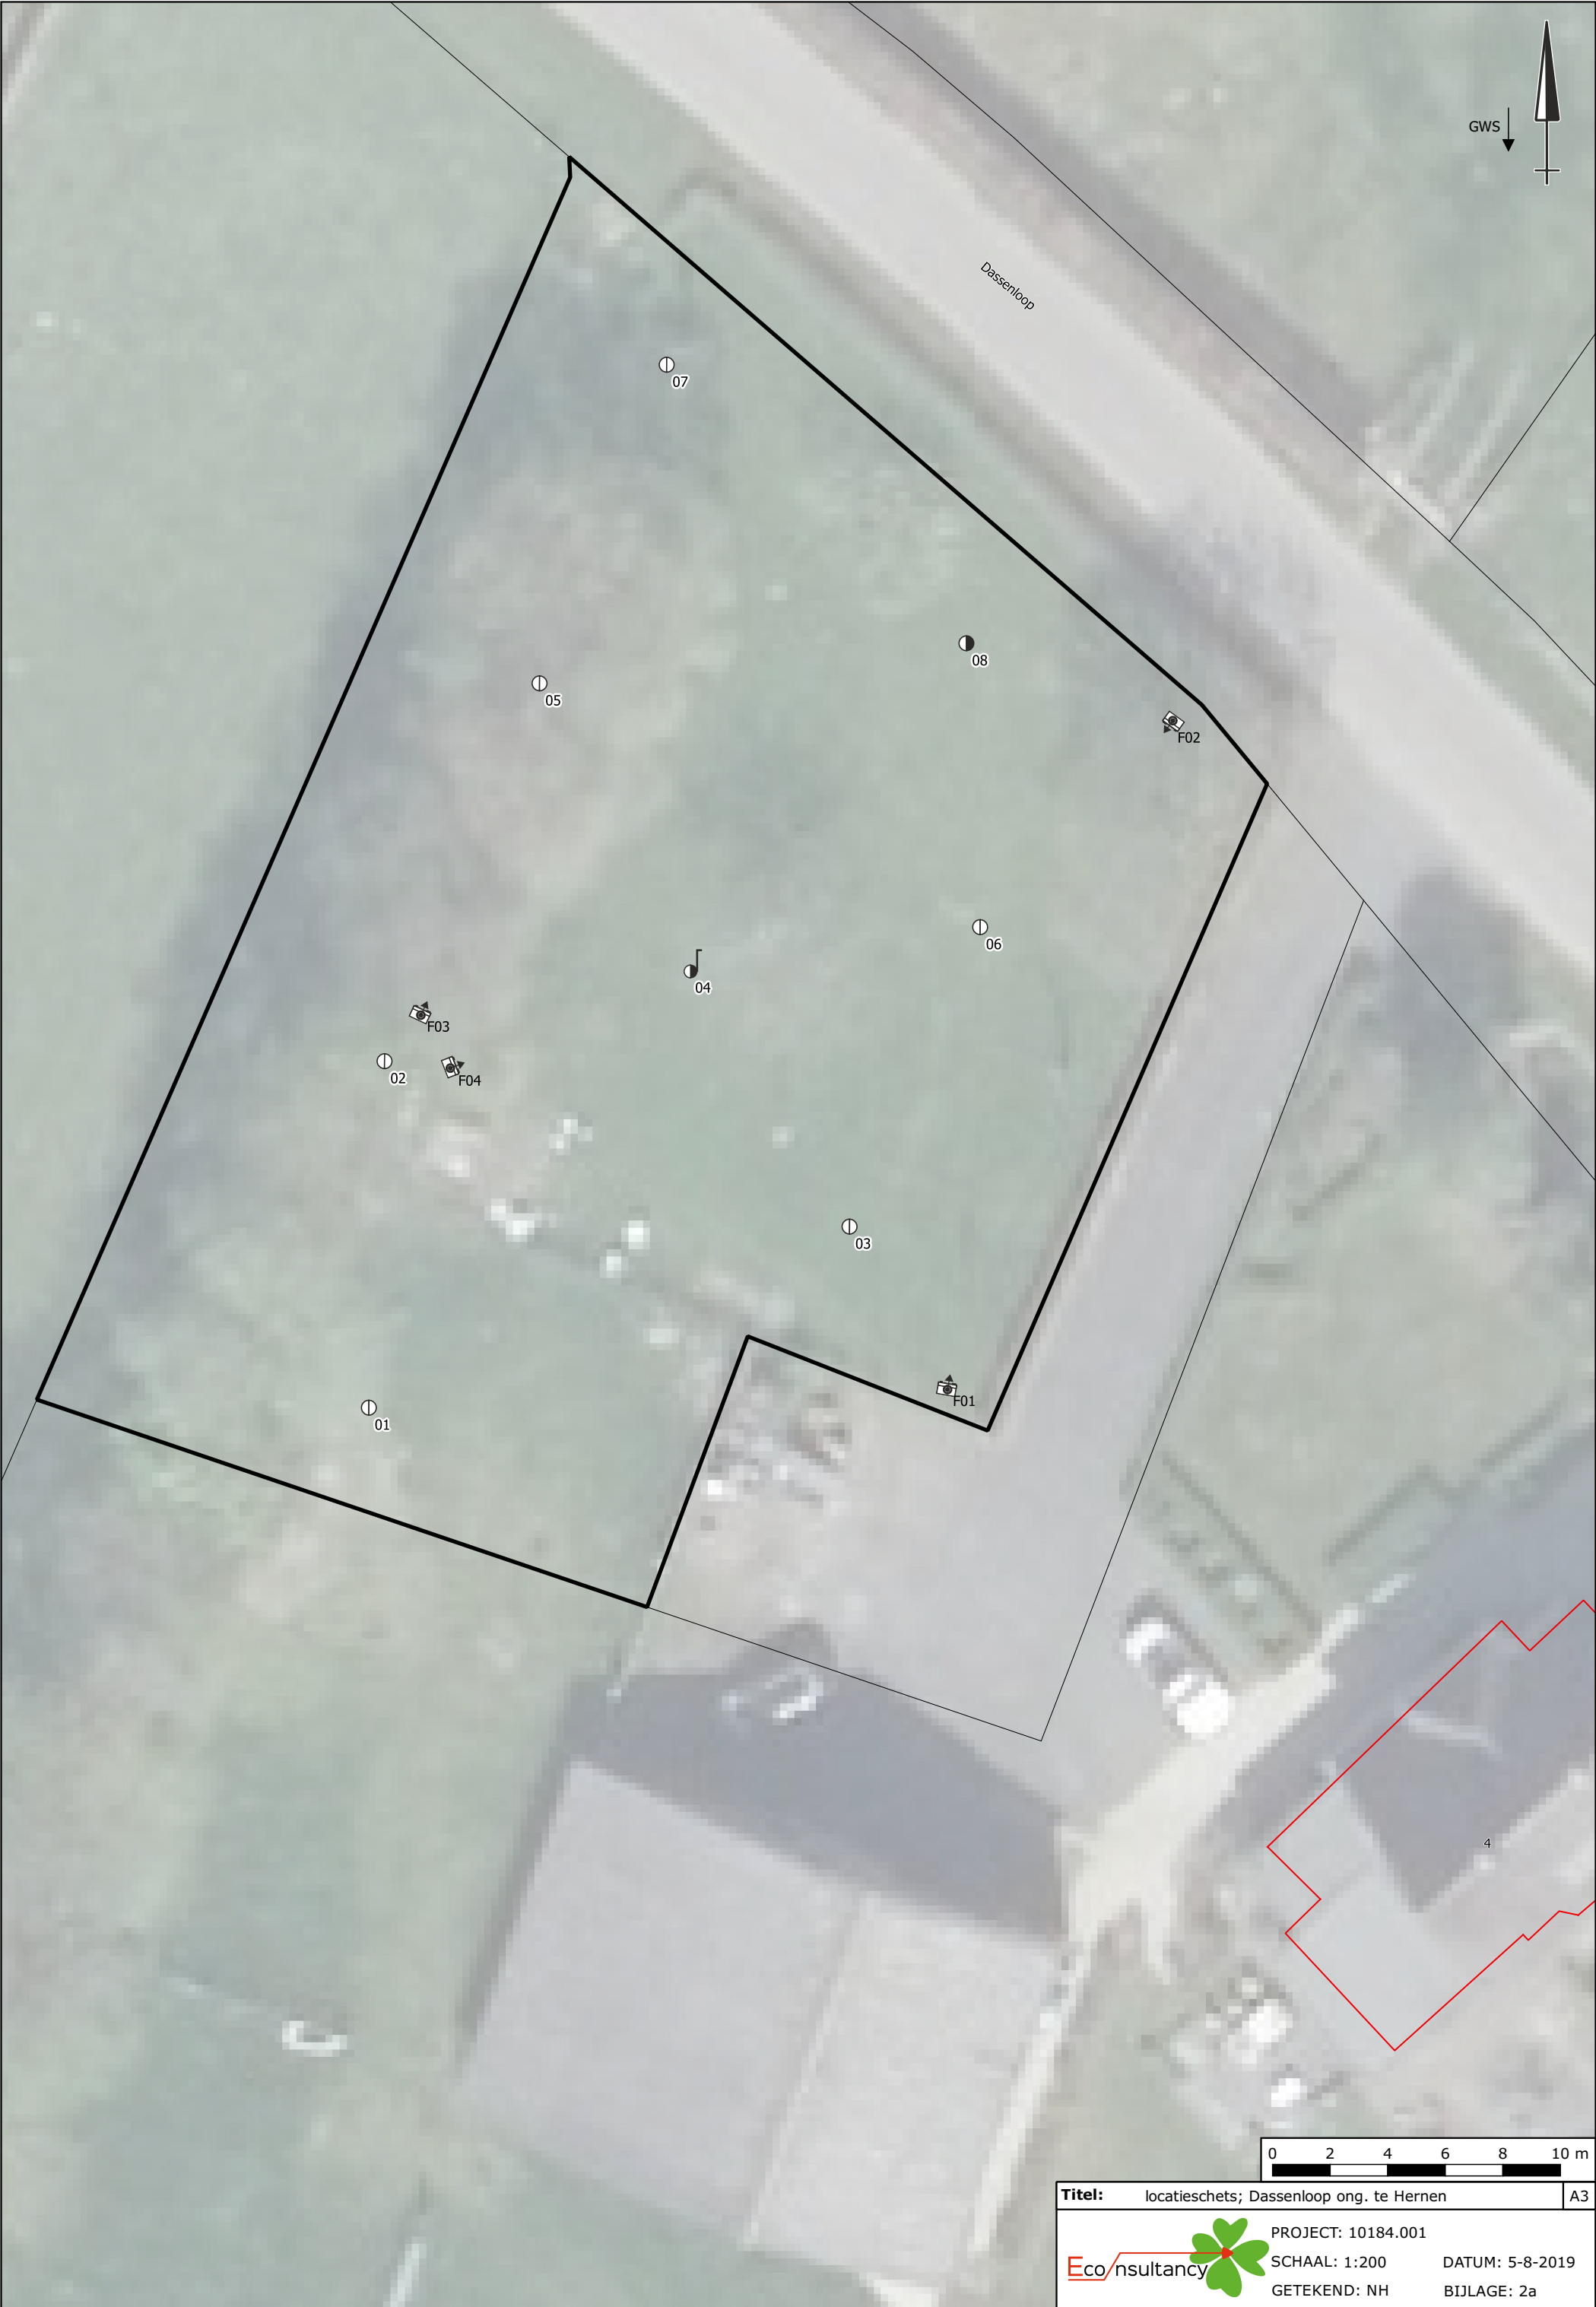
In bijlage 2a is de huidige situatie op een locatieschets weergegeven. Bijlage 2b bevat enkele foto's van de onderzoekslocatie.

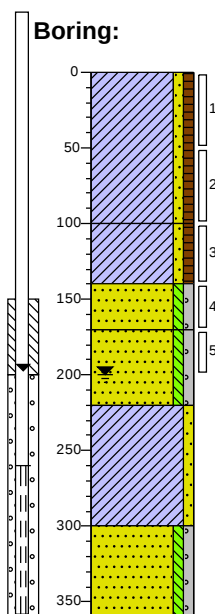
04

0 tuin  
Klei, zwak zandig, zwak humeus,  
licht grijsbruin, Edelmanboor  
100  
Klei, zwak zandig, zwak humeus,  
zwak gleyhoudend, licht grijsbruin,  
Edelmanboor  
140  
Zand, matig grof, zwak siltig, zwak  
grindig, zwak gleyhoudend,  
beigeoranje, Edelmanboor  
170  
Zand, matig fijn, zwak siltig, zwak  
grindig, beige grijs, Edelmanboor  
220  
Klei, zwak zandig, grijsbeige,  
Edelmanboor  
300  
Zand, matig fijn, zwak siltig, zwak  
grindig, grijsbeige, Zuigerboor  
360
