## Verkennend bodemonderzoek

Distelweg 11 te Wijchen

Projectnaam | Distelweg 11 te Wijchen  
Projectnummer | MT-220008

Versienummer | 2 (PFAS analyses ingevoegd)  
Status | Definitief  
Datum | 25 februari 2022

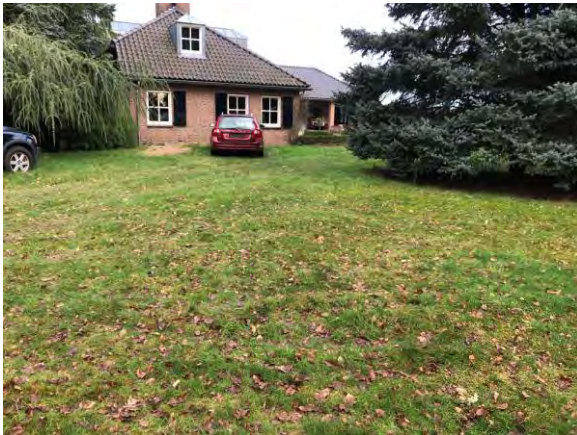
Figuur 1: Overzichtsfoto

De onderzoekslocatie is gelegen aan de rand van Wijchen. De onderzoekslocatie is in de huidige situatie braakliggend. De initiatiefnemer is voornemens nieuwbouw op het perceel te realiseren.

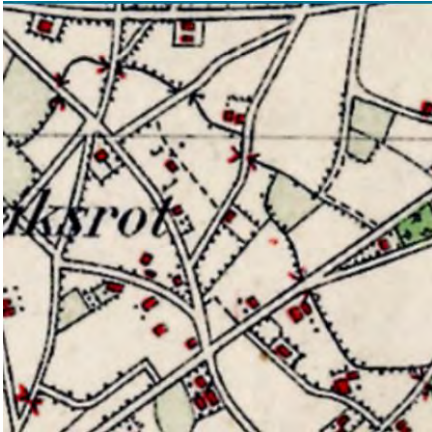
Figuur 2: Historische kaart 1950

Uit historisch kaartmateriaal is gebleken dat de locatie in het verleden altijd in gebruik is geweest ten behoeve van agrarische- /natuurdoeleinden. De onderzoekslocatie is voor zover bekend nimmer bebouwd geweest.

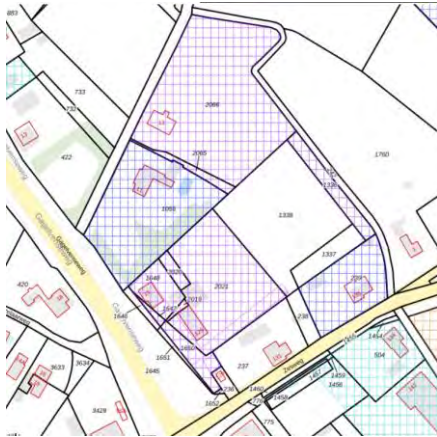
Figuur 6: Weergave bodemloket.nl

Uit informatie van het bodemloket blijkt dat er historische activiteiten van het perceel bekend zijn. Het betreft een voorgeand bodemonderzoek

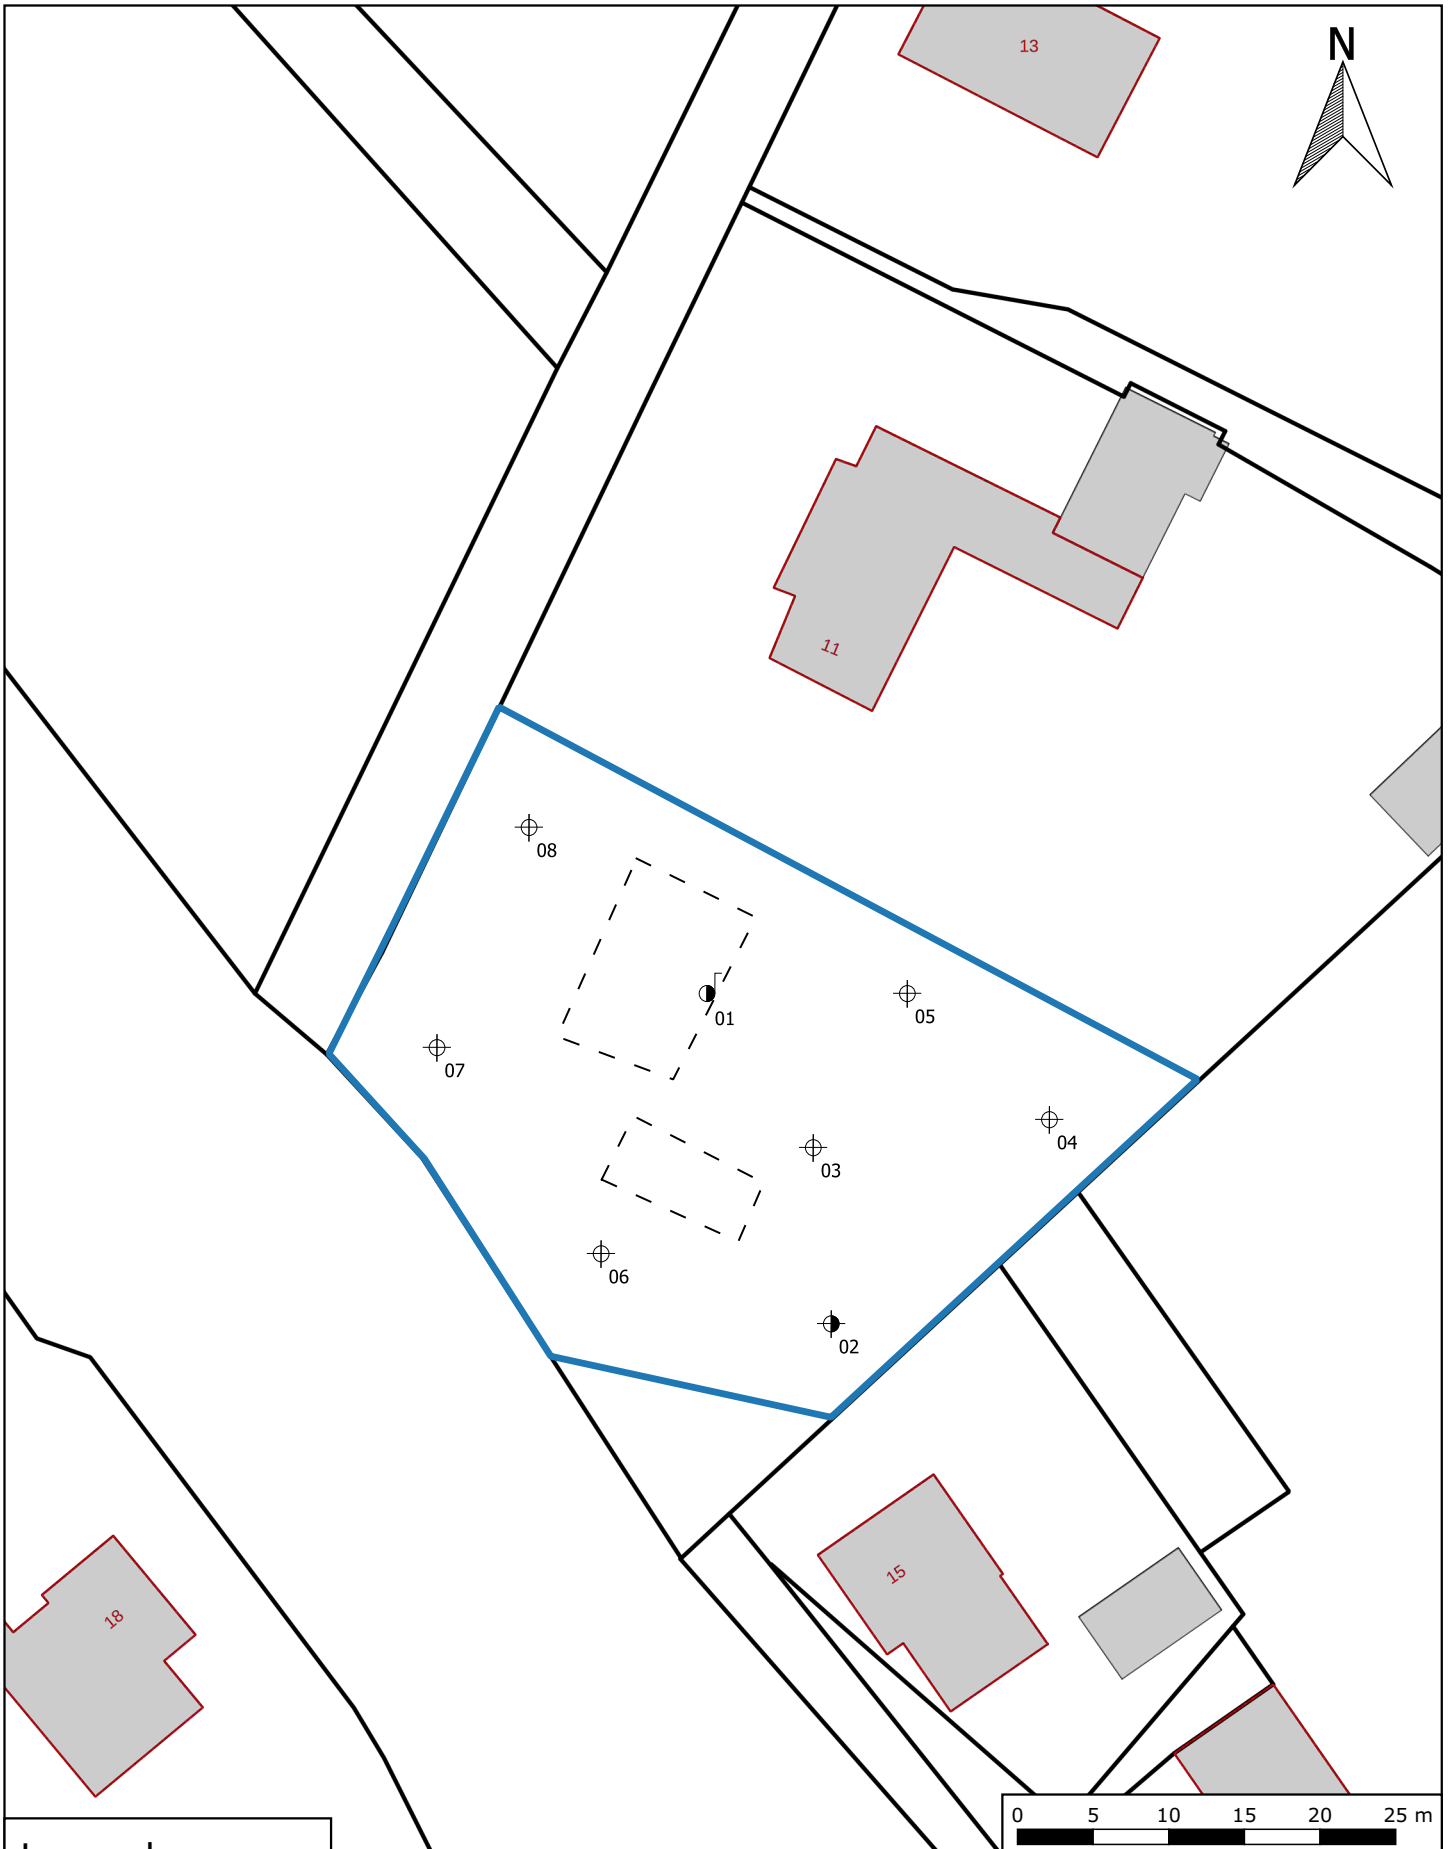
Situatietekening met monsternamenpunten		A4
Bodemonderzoek Distelweg 11 Wijchen		SCHAAL:1:500
PROJECTNUMMER:220008		GETEKEND: JNI
		DATUM:16-2-2022
		BIJLAGE: 3

De veldwerkzaamheden zijn uitgevoerd op 20 januari 2022 en op 28 januari 2022 is de peilbuis bemonsterd. Op de tekening in bijlage 3 staan de diverse boringen weergegeven.
