Wederopbouwband uit het Twaalfjarig Bestand

Bouwhistorische verkenning Brink 44 te Dwingeloo

[REDACTED], Wijster december 2018

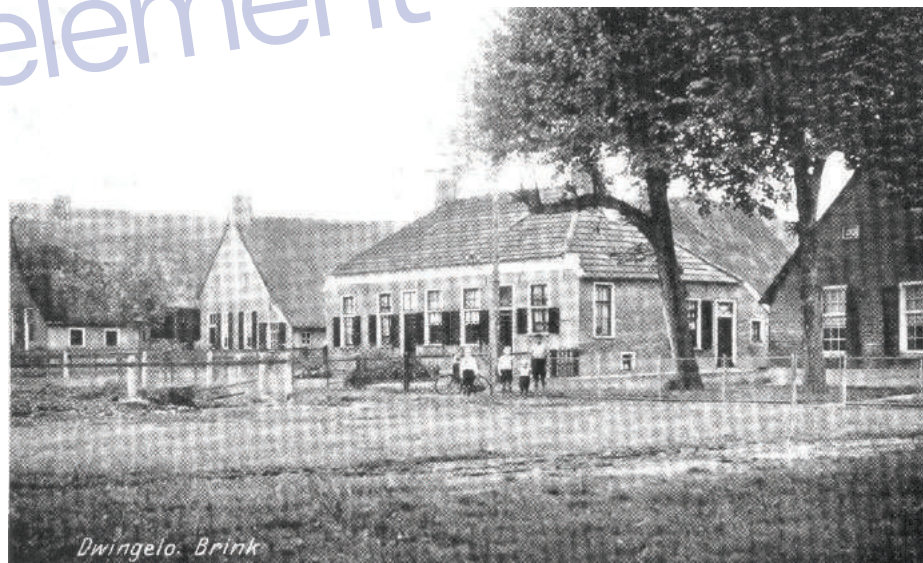
6. Veel boerderijen stonden met hun voorgevel naar de Brink gekeerd. (Afb. Dwingeloo in oude ansichten.)

Het is opvallend dat de meeste panden aan de westkant – ook Brink 44 – met hun voorgevel naar de Brink stonden (6). Tot diep in de 18^{de} eeuw was het namelijk gebruikelijk dat boerderijen met hun achterkant, waar de baander zat, naar de openbare ruimte werden gebouwd. Vanaf de tweede helft van de 18^{de} eeuw, gebeurde dit ook wel met de zijgevel. Op die manier konden beladen oogst- en mestwagens gemakkelijk in en uit de stal worden gemanoeuvreerd.

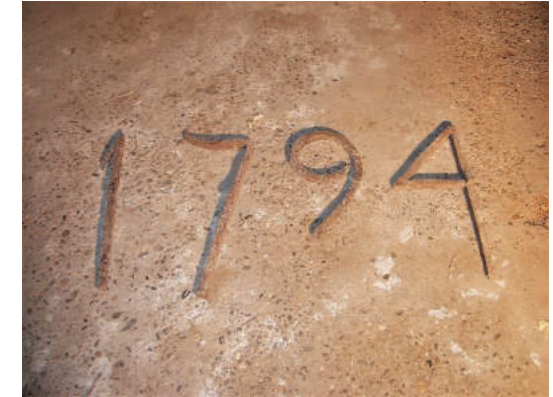
14. De jaartalankers uit de voorgevel.

█ gaat de boerderij weer zelf bewonen. Hij laat in 1794 de boel grondig verbouwen, zo blijkt uit de jaartalankers die in de vroegere voorgevel hebben gezeten en die tijdens het onderzoek door █ weer boven water zijn gehaald (14). Ze fungeerden waarschijnlijk als muurankers voor de balken waarop de schoorstenen van de voorkamers rustten. Het woongedeelte kreeg bakstenen gevels ter vervanging van de oudere vakwerkgevels en werd met een brandmuur afgescheiden van het stalgedeelte. Ongetwijfeld werd het interieur naar de smaak van de tijd aangepast. Ook de huidige zijbaander moet in 1794 tot stand zijn gekomen. Het is onbekend of ook de zij- en achtergevels al in baksteen werden uitgevoerd, of dat dit pas later gebeurde.

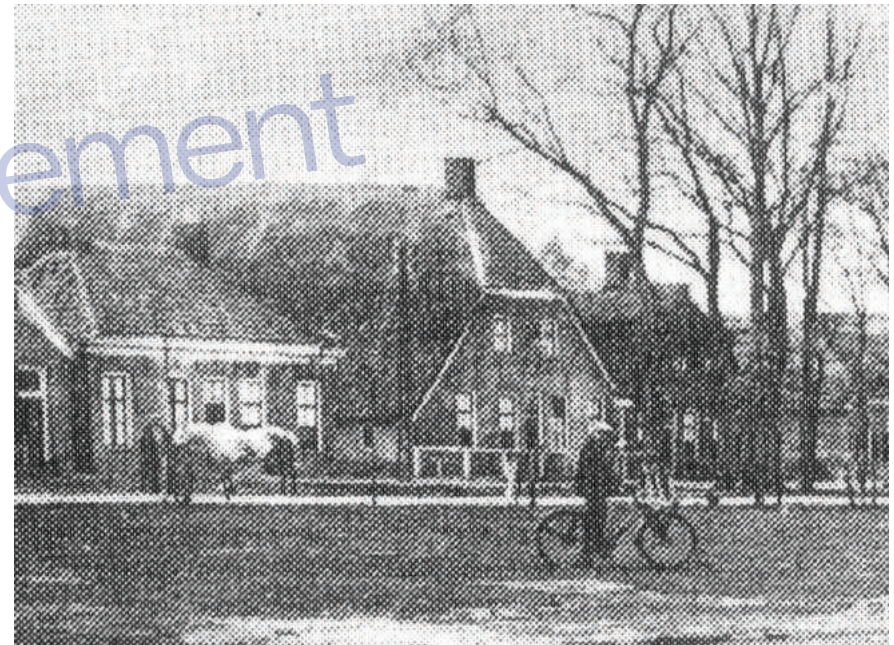
15. Dit fragment van een ansichtkaart uit 1928 is de enige bekende afbeelding van Brink 44 vóór de verbouwing in 1954. We zien hier de voorgevel uit 1794. De ramen hebben inmiddels een 19^{de}-eeuwse roedeverdeling gekregen. (Afb. Dwingeloo in oude ansichten.)

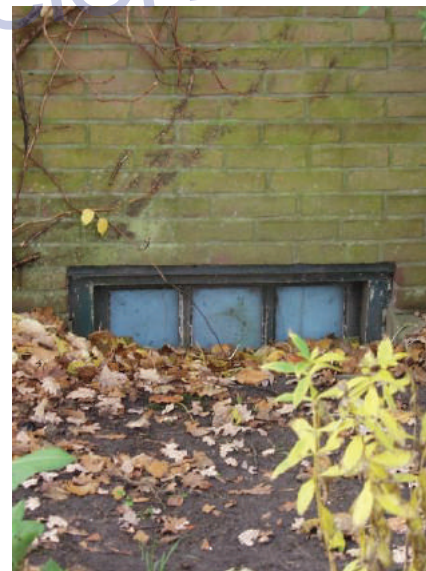
24.

Links onderin, op maaiveldniveau, bevindt zich een kelderraam van de verdwenen melkkelder (24). Het venster van de voordeur zit middenin de gevel en heeft een bovenlicht. Er zijn vier zesruits raamvensters op de begane grond en twee vierruits raamvensters op de verdieping, alle uit de bouwtijd.

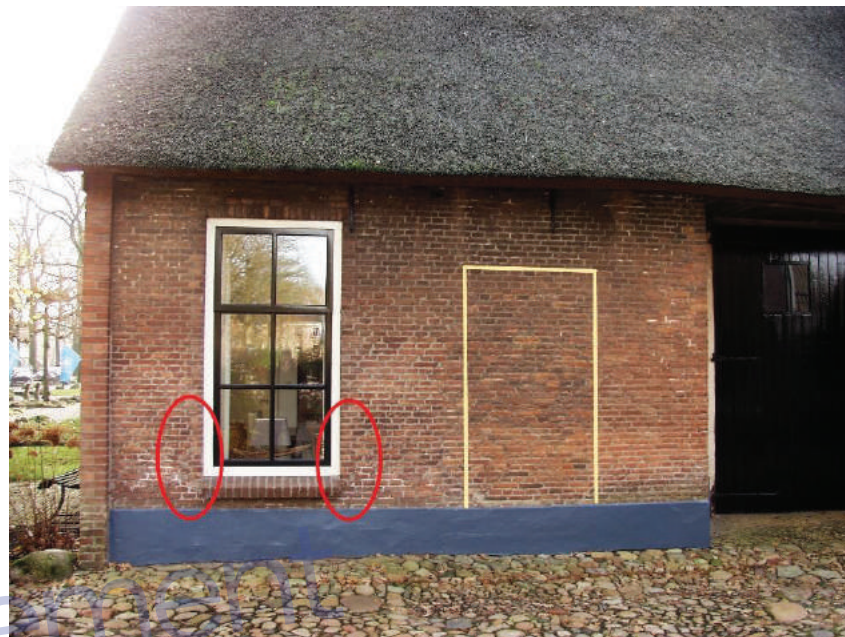
27. Rood: hersteld metselwerk. Geel: lang geleden dichtgezet venster.

Kleurverschillen en kleine onregelmatigheden in het metselwerk rechts van het raamvensters verraden een lang geleden dichtgezet deurvenster (27). De muurankers van de twee zolderbalken bezitten een zeldzaam krulletje (28).

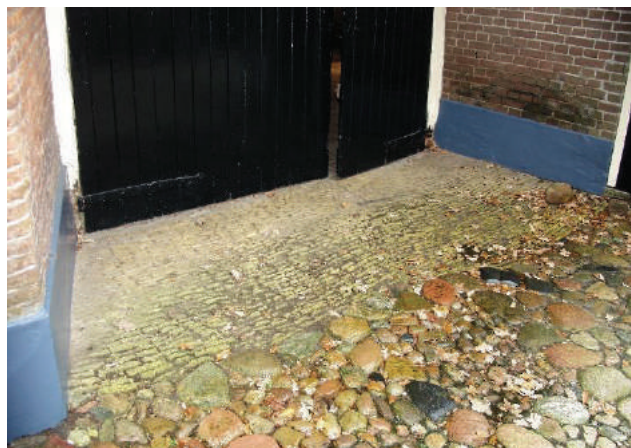
30. Straatje van ijsselsteentjes.

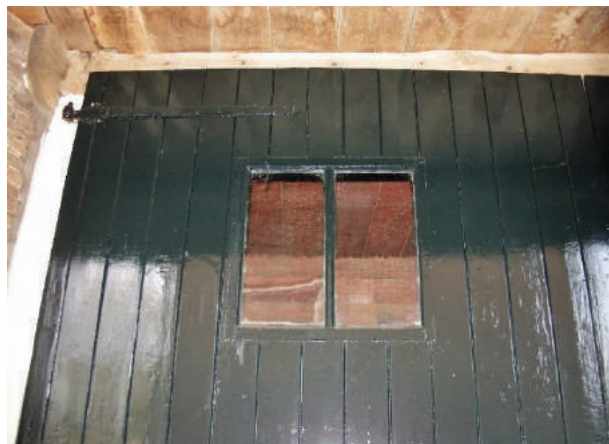
31.

De 20^{ste}-eeuwse baanderdeur heeft schotwerk van vellingdelen en (oudere) smeedijzeren duimen en gehengen. Het linkerdeel bevat een tweeruits raampje, het rechterdeel een loopeur (31).

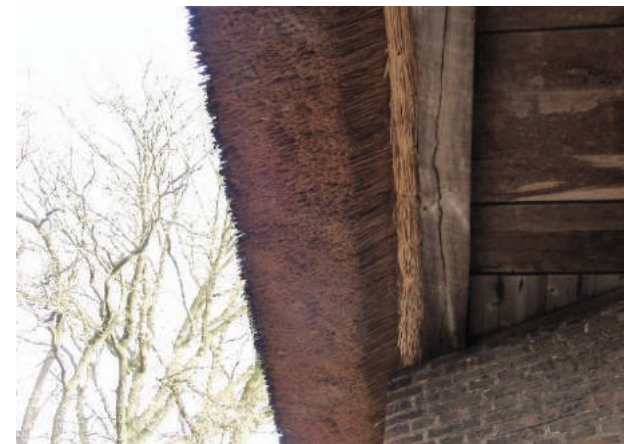
32.

Tussen de bovendorpel en de doorlopende muurplaat van het woongedeelte is een eikenhouten zoldering aangebracht (32).

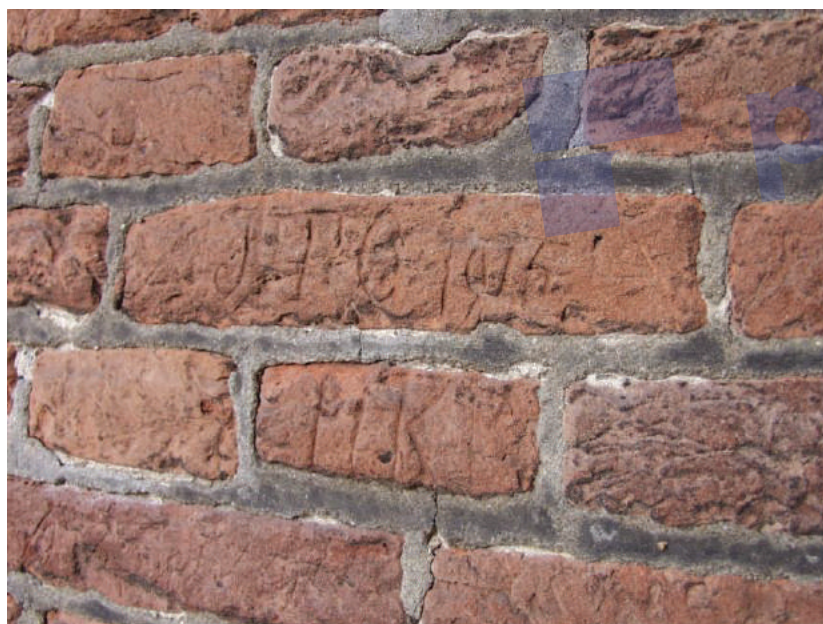
33. Inscripties in bakstenen van de baanderhoek.

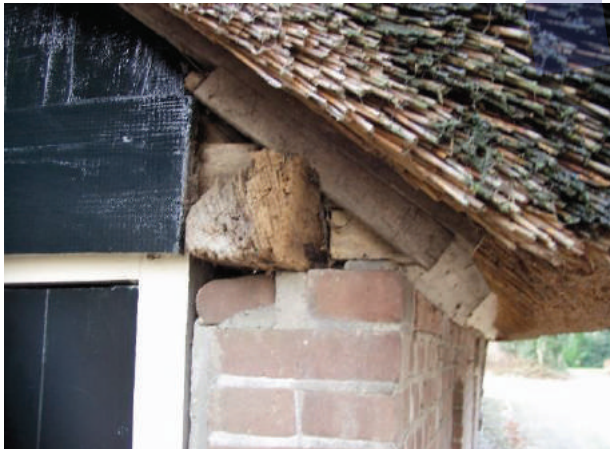
38. Uiteinde muurplaat/ vakwerkregel baander.

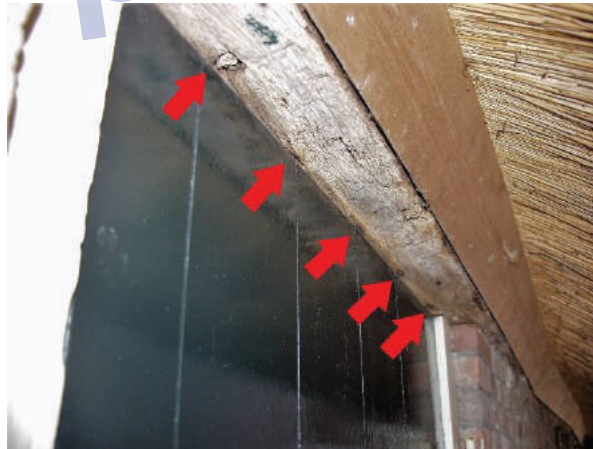
39. Gaten voor staken vlechtwerkwand (pijlen).

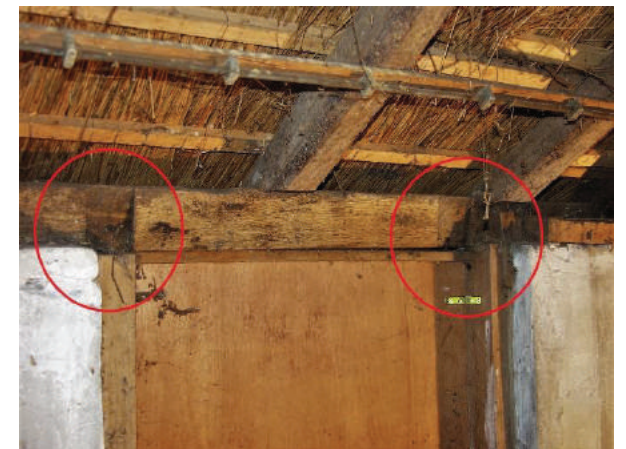
40. Muurplaat binnen, met inkepingen deurstijlen.

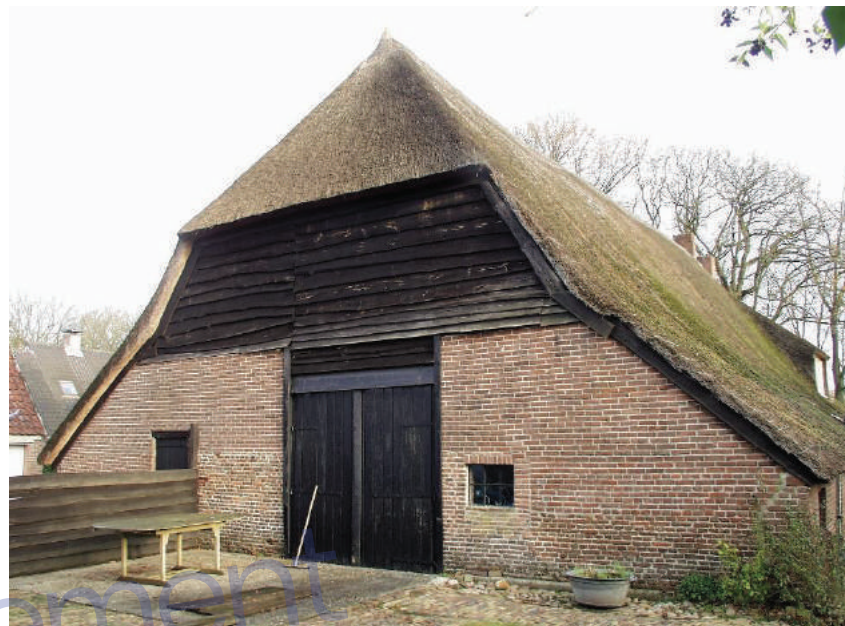
42 - 44. Bouwfaserings in de achtergevel: **1:** handvormsteen 22 x 11 x 4/5 cm, steens muur. **2:** vormbaksteen 21 x 10 x 5 cm, steens muur. **3:** vormbaksteen 21 x 10 x 5,5 cm, halfsteens muur. **4:** dichtgezet / verkleind venster. **5:** hoekinzet zuidelijke zijgevel.

Mogelijk is onder █ of diens zoon de boerderij naar achteren uitgebreid. Een deel van de oude muren is nog terug te vinden in de achtergevel, die aanvankelijk lager was opgemetseld (42 - 44).

Rechts van de baanderdeur zien we eerst een laag handvormstenen en vervolgens een strook vormbakstenen. Rond het gietijzeren raam zijn de dichtgezette contouren van een groter venster zichtbaar (44). Het halfsteens gedeelte bestaat uit machinale bakstenen van 21 x 10 x 5,5 cm. en heeft een tienlagenmaat van 68 cm.

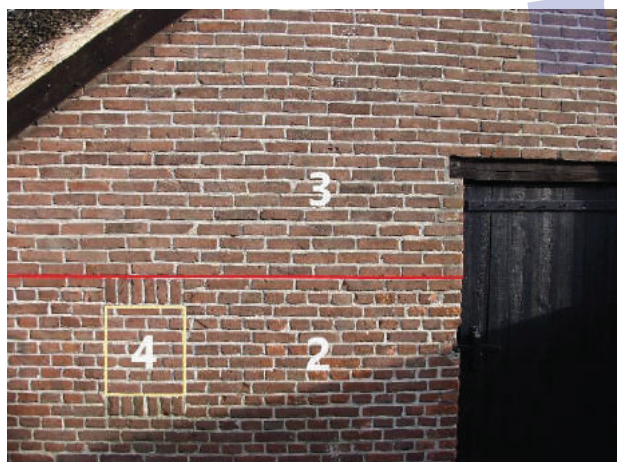
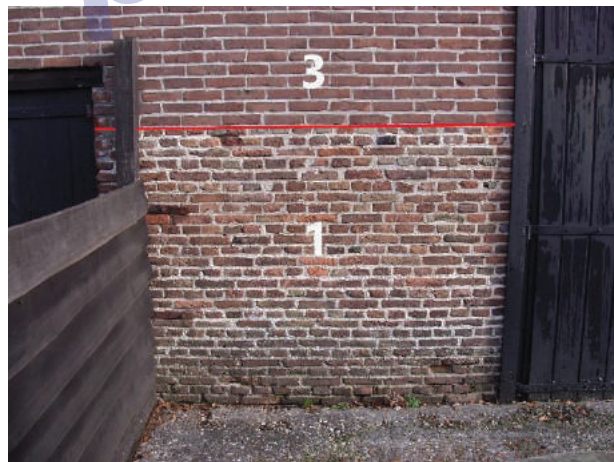
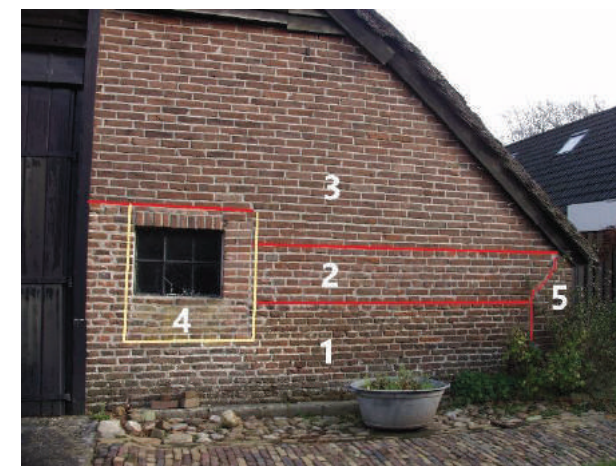
Het steens gemetselde gedeelte links van de staldeur is opgetrokken uit dezelfde vroeg 20^{ste}-eeuwse vormbakstenen als de noordelijke zijgevel (21 x 10 x 5 cm). Hier is een dichtgezet venstertje te zien (42). De handvormstenen van het gedeelte tussen stal- en baanderdeur zijn minstens een eeuw ouder. Ze hebben afmetingen van 22 x 11 x 4/4,5 cm. met hier en daar een dikker exemplaar. De tienlagenmaat bedraagt 59 cm. (43).

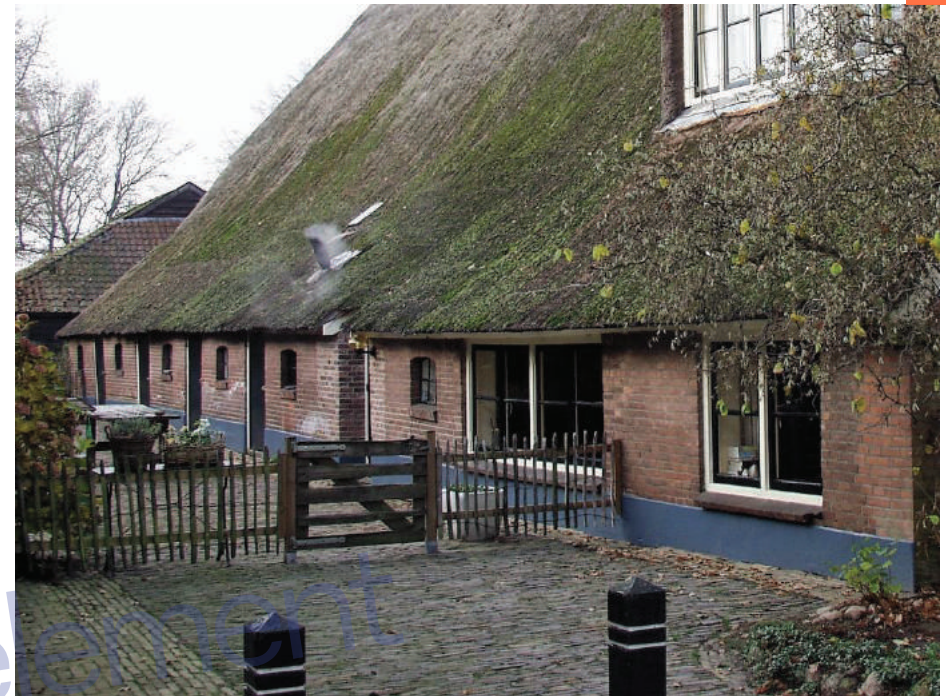
45. Zuidelijke zijgevel. Rechts het gedeelte uit 1951.

Op de hoek is met een iets lichtere machinale steen de inzet van de drie jaar later opgetrokken voorgevel zichtbaar (45).

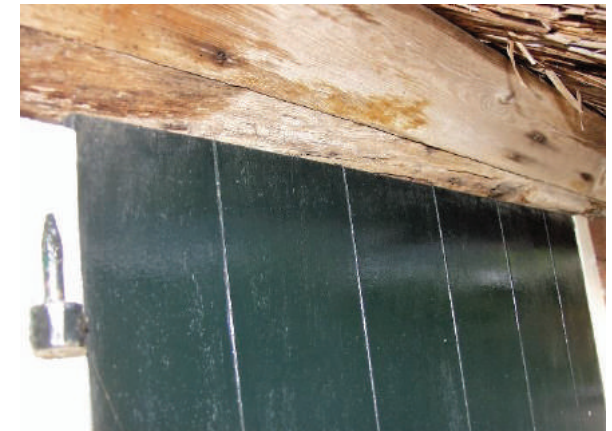
48. Muurplaat annex vakwerkregel.

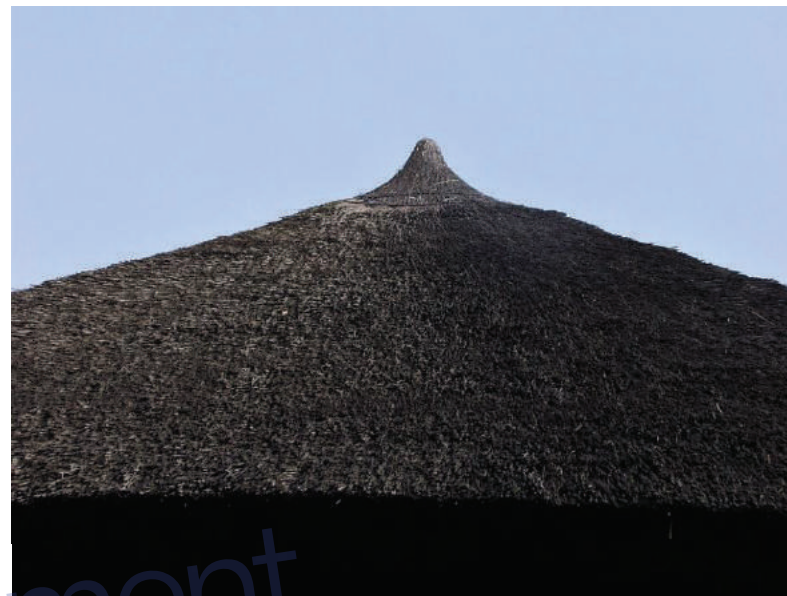
50.

Aan de zuidkant bezit het dak een forse rietgedekte dakkapel uit 1951, met drie aaneengeschakelde vieruitsramen (51). Op de nok staan aan de voorzijde twee schoorstenen. Aan de achterzijde is het riet samengebonden tot een toefje als nokbeëindiging (50).

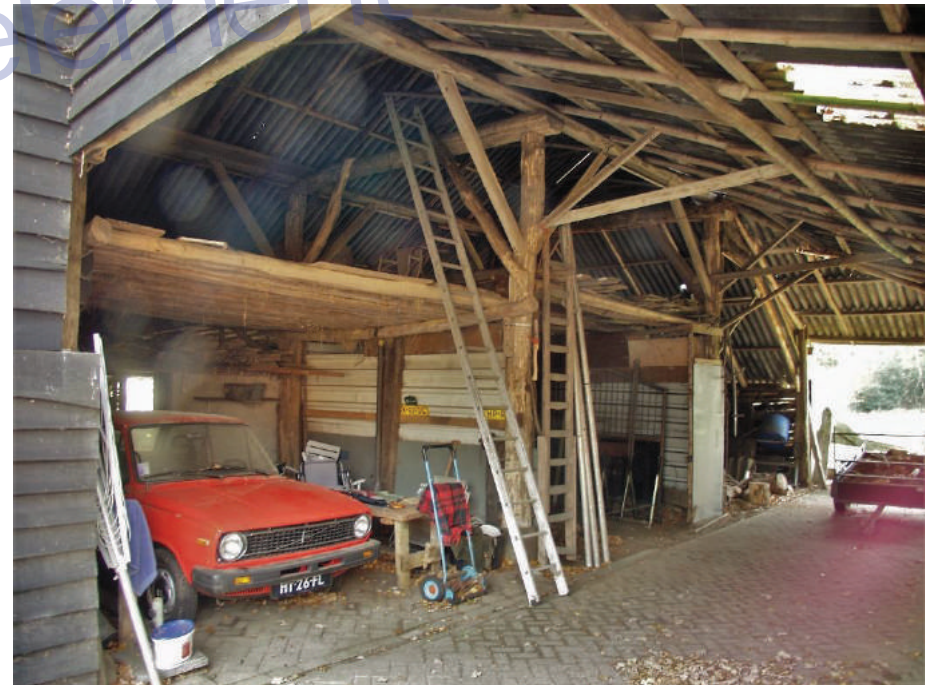
54.

In de stal zijn nog veel elementen aanwezig die aan de vroegere functies herinneren, waaronder varkensstallen, paardenboxen, de wagenstalling en een hooizolder (54 - 55).

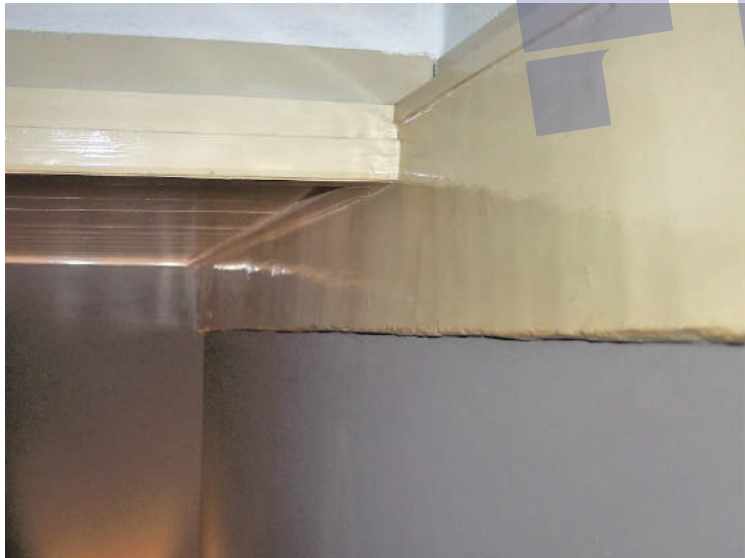
58. Geschilderde eiken ankerbalk boven de brandmuur.

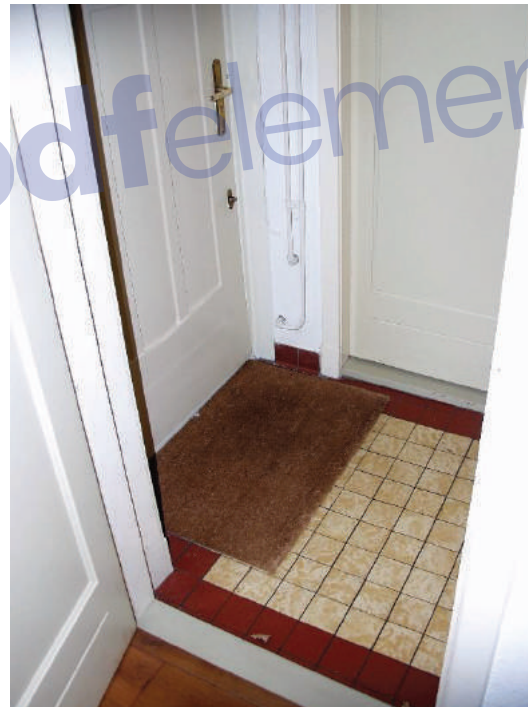
59. Halletje bij voordeur.

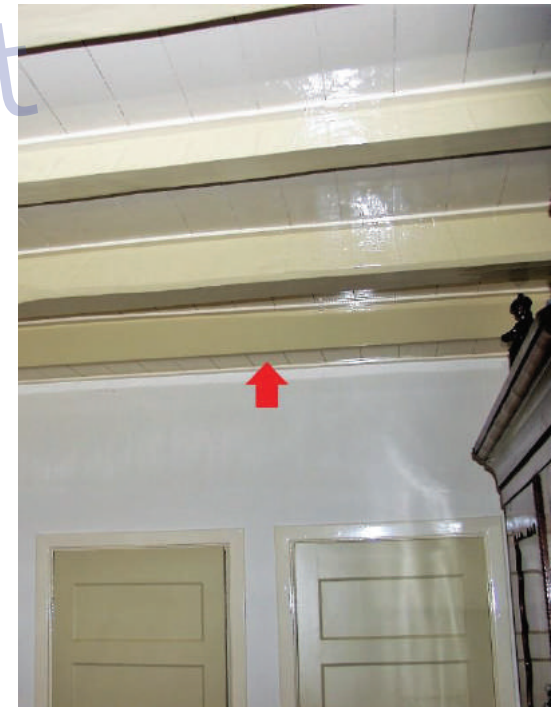
60. Plafond is lager boven vm. bedsteden.

Ook de kastwand in de noordelijke woonkamer dateert uit de vijftiger jaren. Deze bevindt zich ter plekke van de voormalige bedstedewand. De iets lagere zoldering geeft aan tot hoever de bedsteden kwamen (60).

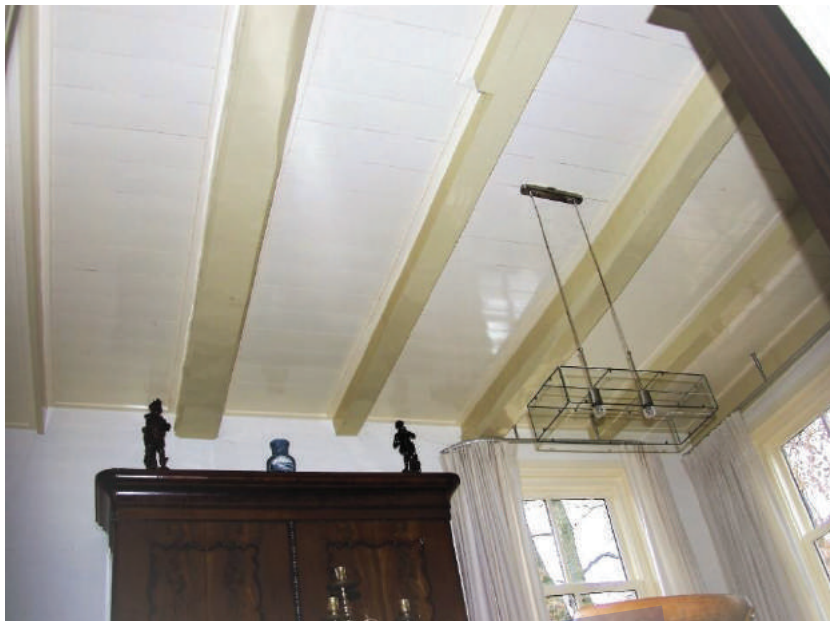
61. Plafond noordelijke woonkamer.

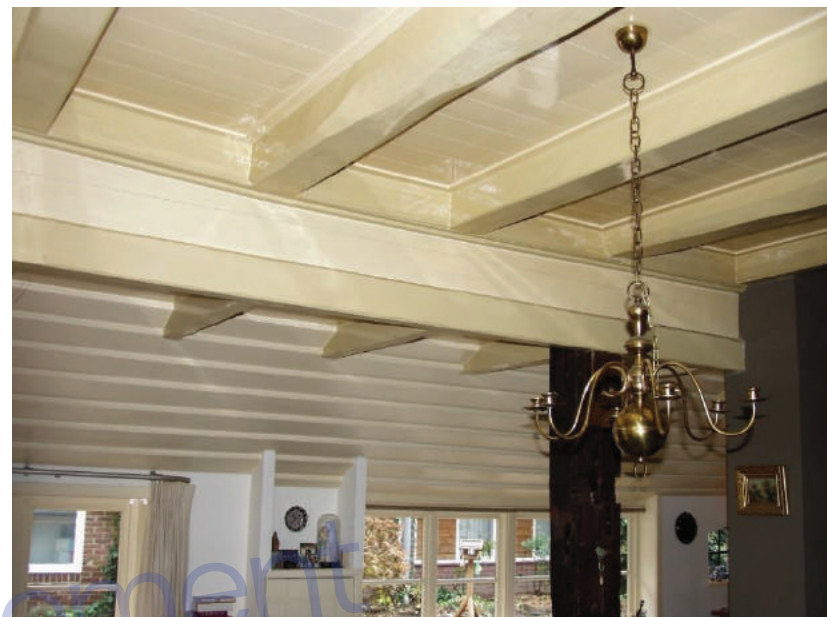
62. Plafond zuidelijke woonkamer.

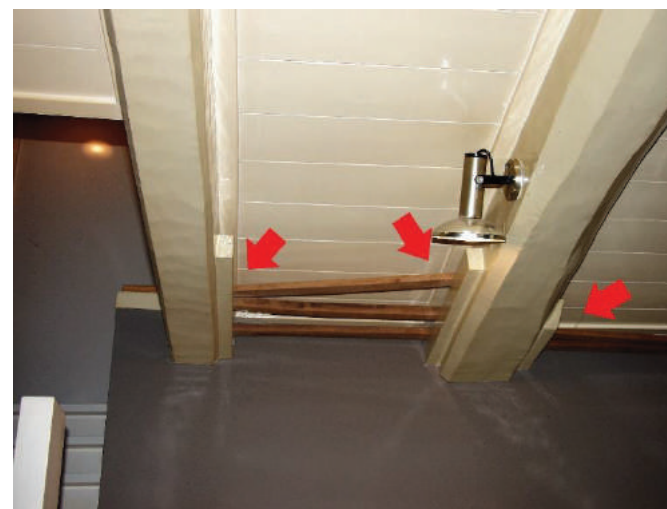
63.

Tussen twee zolderbalken bevindt zich de *wiemel*, waaraan vroeger de worsten te drogen hingen (63).

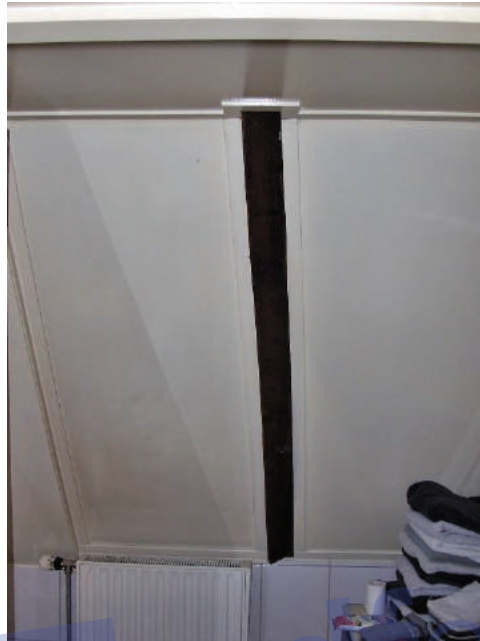
65. Dakspoor in badkamer.

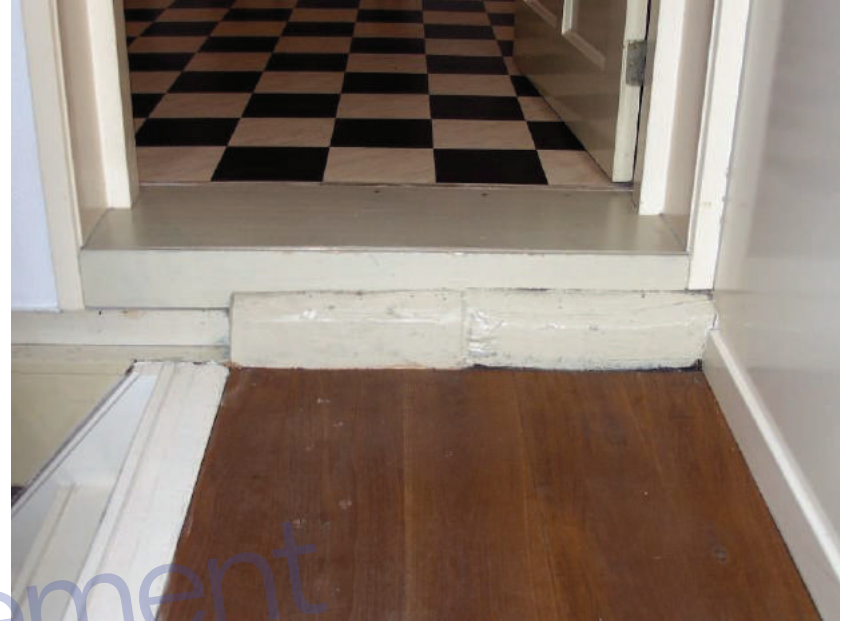
66. Eiken 'drempel' boven ankerbalk.

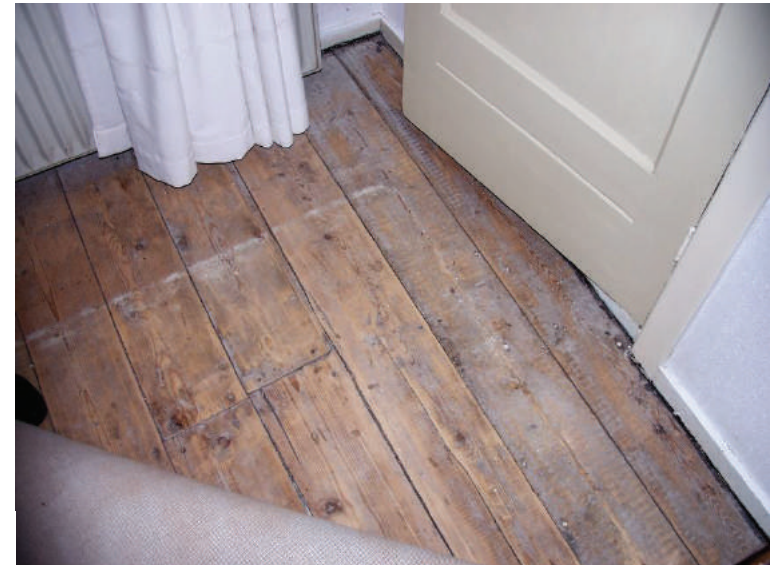
67.

Onder de vloerbedekking van de kamers is de oude grenen vloer zichtbaar (67).

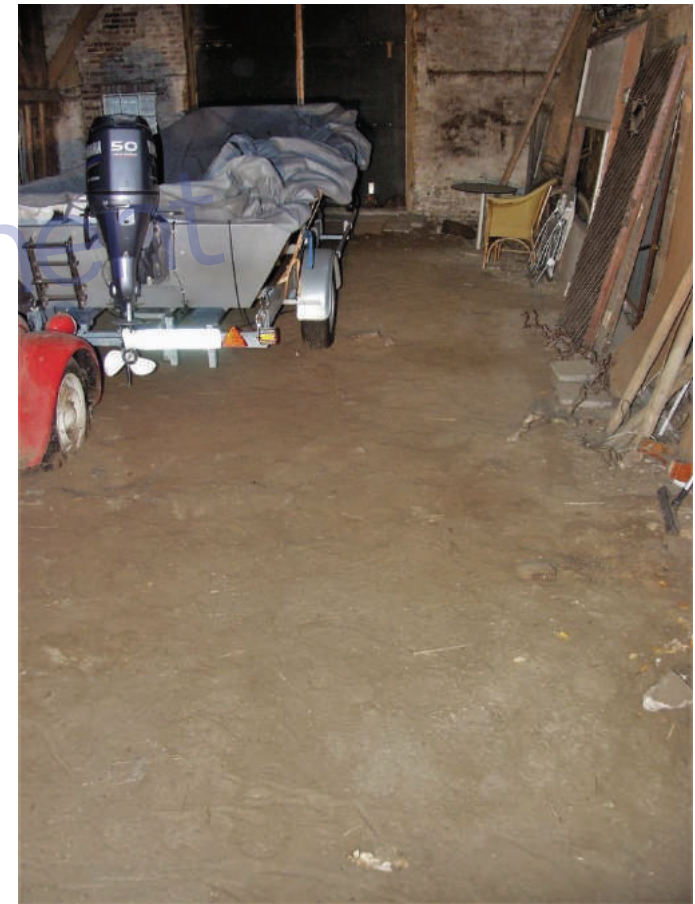
69.

Van de indeling die het stalgedeelte had toen dit nog een agrarische functie vervulde, is vrij veel bewaard gebleven. Om te beginnen de deel met een nog grotendeels ongeschonden leemvloer (69). Vermoedelijk zet deze zich voort onder het gedeelte waar beton ligt.

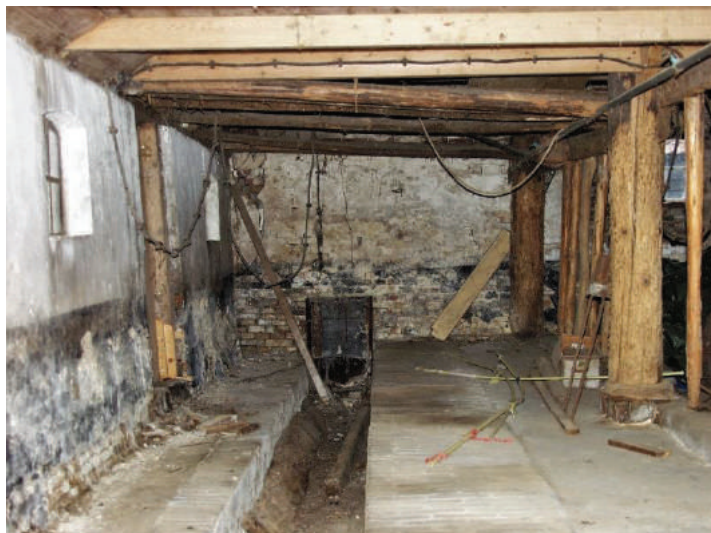
70. Grupstal zuidkant.

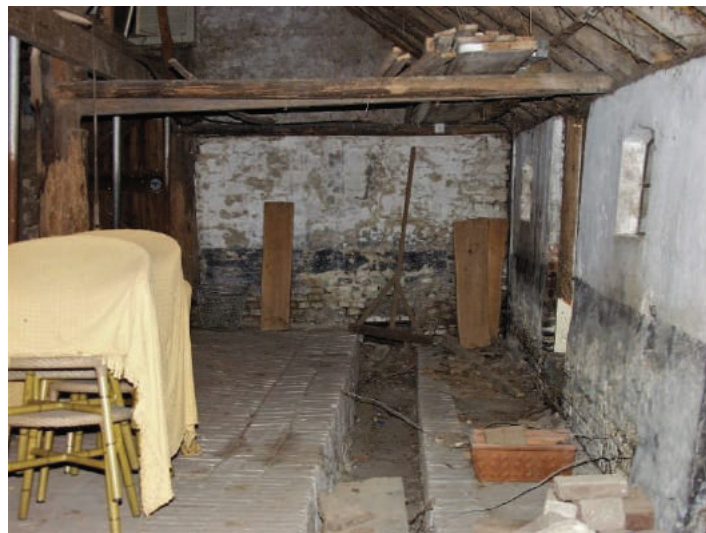
71. Grupstal noordkant.

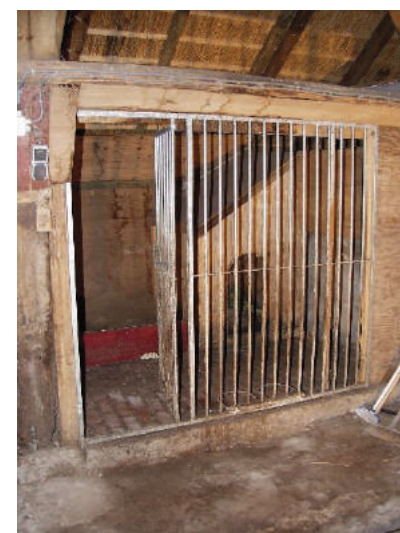
In de noordelijke en zuidelijke kubbing zijn gedeelten van de koestallen met mestgrup en stalpalen bewaard gebleven (70 - 71). Aan de zuidkant is ook nog de lage hildezolder boven de koestal aanwezig, zij het niet meer in de originele vorm. In het noordelijke deel is naast de baander de ruimte van de voormalige paardenstal nog herkenbaar (74). Ernaast bevindt zich een getralied hondenhok (72).

72. Hondenhok.

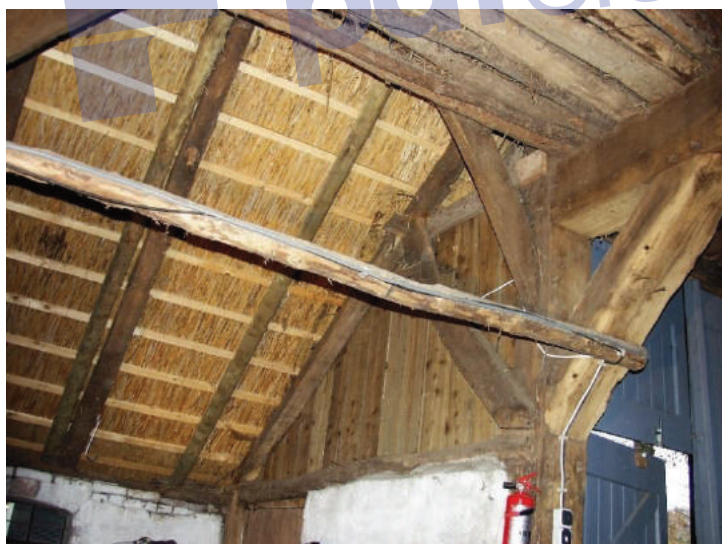
74. Voormalige paardenstal.

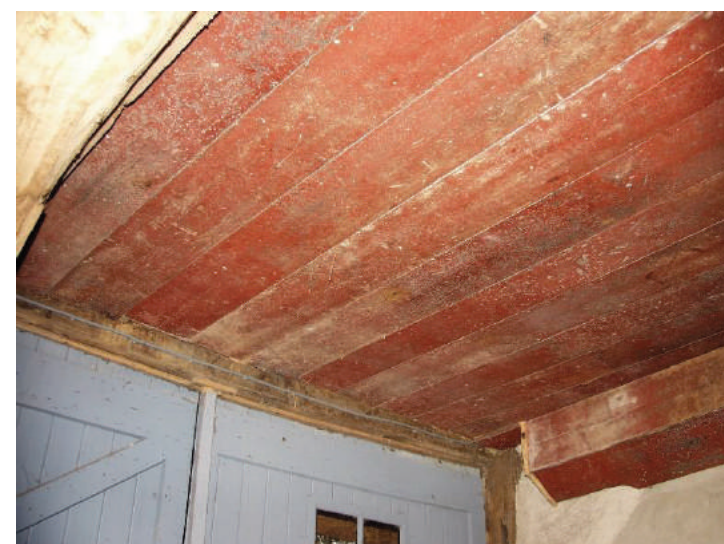
75.

Boven een deel van de gebinten ligt een slietenzolder (68). De pompstraat is opgeofferd aan woonruimte, met uitzondering van het stuk bij de baander. Hier is goed te zien dat de oude brandmuur uit bakstenen bestaat van 21,5/22 x 10,5 x 4,5 cm, hetzelfde formaat als in de buitengeve wordt aangetroffen. Het betreft een steens muur (73). Boven dit gedeelte is van de voormalige roodgeverfde vloerplanken uit het woongedeelte een zoldering aangebracht (75).

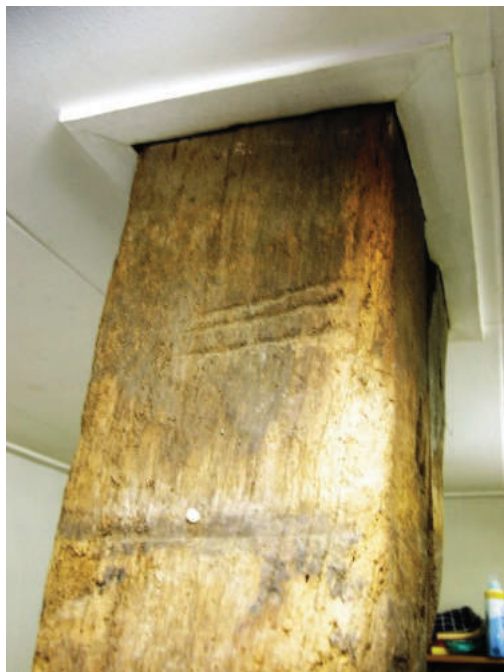
77. Gekrast of geritst telmerk III.

De eiken gebintconstructie is zeer grondig voorzien van telmerken, merktekens die de timmerman aangebracht om de verschillende onderdelen op de juiste plek te kunnen monteren. Meestal werden ze alleen aangebracht op de achterzijde van jaagbanden en gebintstijlen, maar hier zijn alle onderdelen, ook korbelen en ankerbalken genummerd, vaak op meerdere plekken.

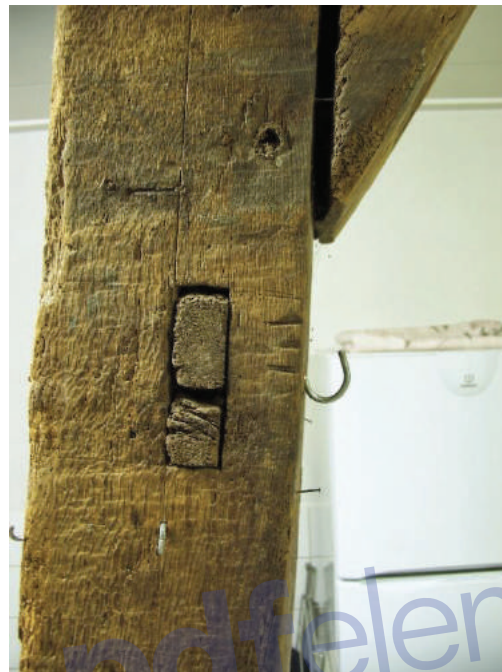
78. Gehakte III naast pengat hildebalk.

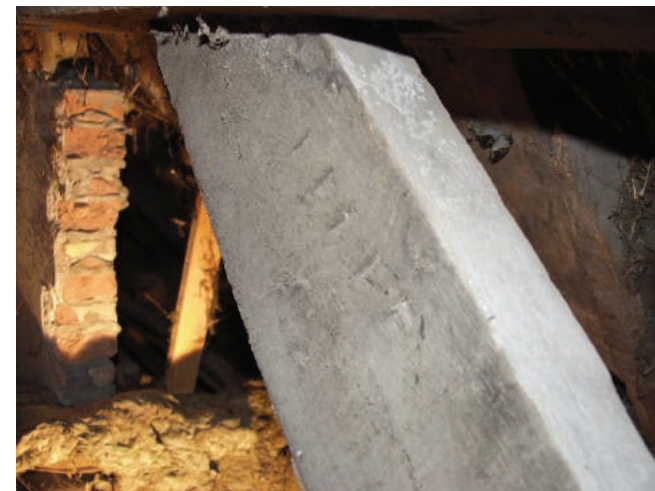
79. Gehakte IIIII in jaagband.

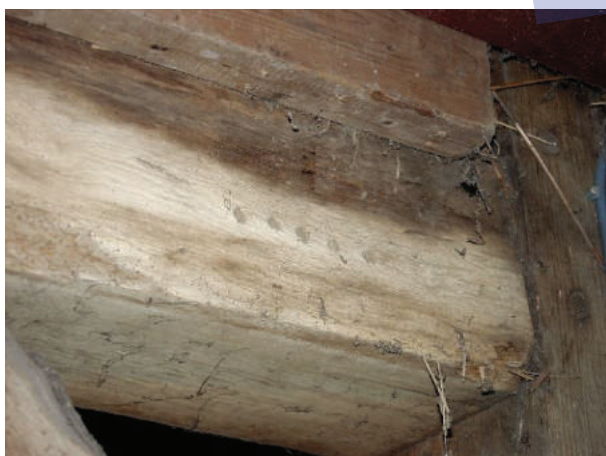
Aan de noordkant zijn de meeste telmerken met een guts gezet, wat een ronde inkeping geeft, maar diverse onderdelen zijn – soms dubbelop – geritst met een ritsmes, wat lange krassen oplevert. Aan de zuidkant zijn de langere telmerken geritst, en kortere vermoedelijk met een beitels ingehakt (72 - 82).

80. Gegutste ooooo in ankerbalk,

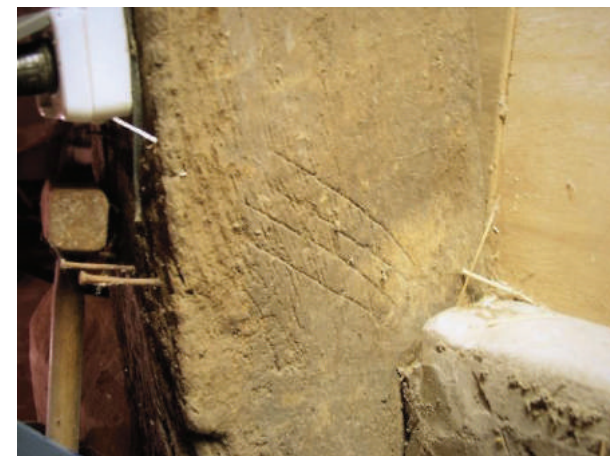
82. Geritste IIIII in gebintstijl.

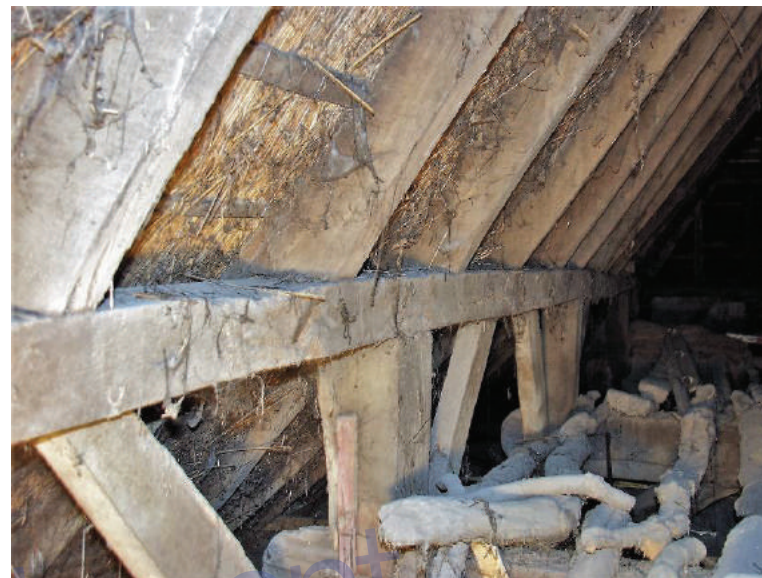
83.

De eiken gebintconstructie bestaat uit een vijftal degelijke en zwaar uitgevoerde ankerbalkgebinten, bovenlangs verbonden door gebintplaten, waarop de daksporen zijn gepend (83). Vier van de vijf gebintstellen zijn vrijwel intact, op de verdwenen hildebalken en hier en daar een verwijderde jaagband na. Alleen de zuidelijke vierde gebintstijl is tot aan de ankerbalk afgezaagd. Het bovenstuk met de jaagbanden is wel bewaard gebleven. Een deel van de constructie ter hoogte van het woongedeelte is geheel onzichtbaar door verbouwingen.

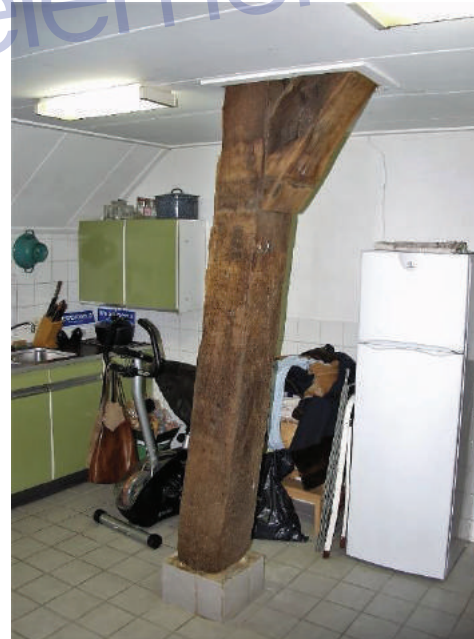
84.

Veel gebintstijlen vertonen een bewust aangebrachte scheefstand (84). Ook de korbelen zijn niet recht maar iets getoogd. Het zijn typische kenmerken van de oudere, 16^{de}- en 17^{de}-eeuwse gebinten.

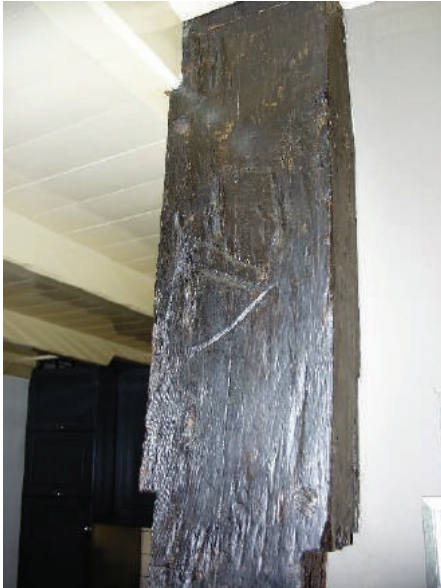
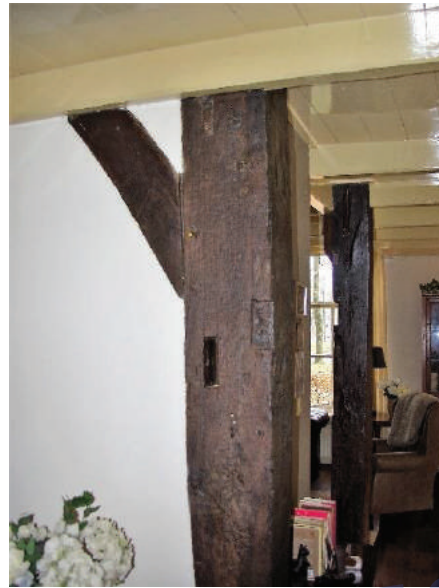
De stijlen zijn 3,60 m. hoog en variëren in omvang van 26,5/29 x 22/23 cm. Uitzondering is de zuidelijke staander van het vijfde eiken gebint, genummerd met **VI**, die een kopmaat bezit van 27 cm in het vierkant. Hieruit valt af te leiden dat deze stijl behalve de ankerbalk ook een onderslagbalk heeft gedragen (of dat nog steeds doet, dit viel door ommetselingen en aftimmeringen niet te controleren). Het pengat van het korbeel van deze onderslagbalk en gaten voor toognagels zijn deels zichtbaar (85 - 88).

85 - 86. Stijl voor onderslagbalk met telmerk VI..

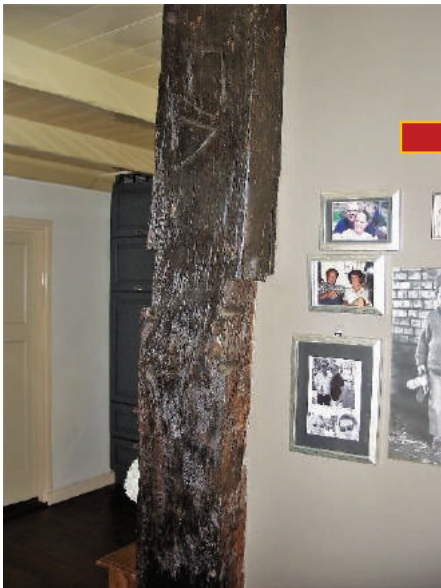
87 – 88. Situering van het tweede korbeel, behorend bij de (verdwenen?) onderslagbalk.

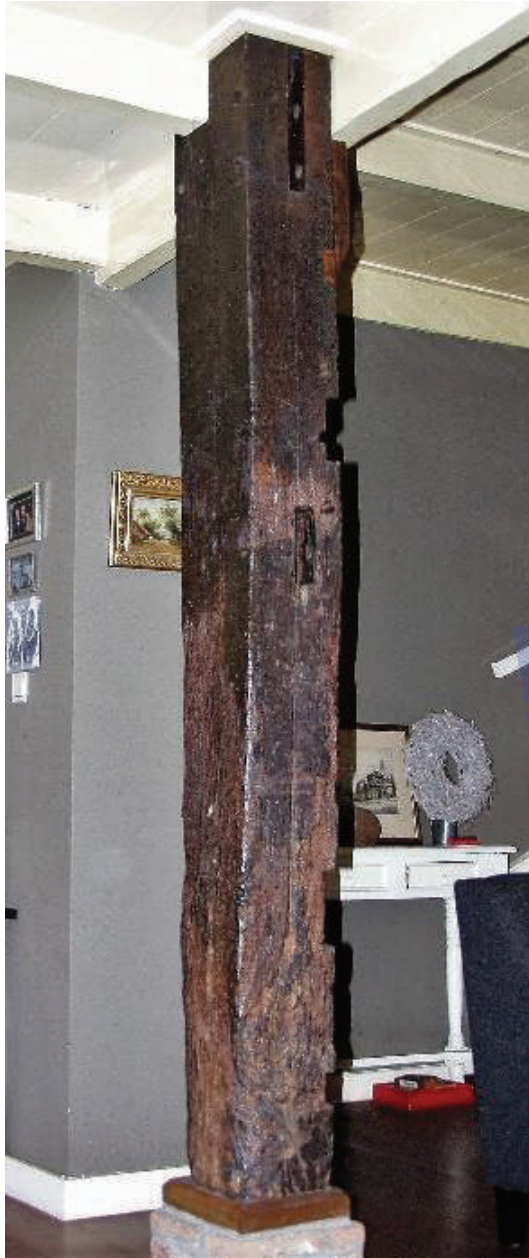
90. Vrijstaande gebintstijl woonkamer.

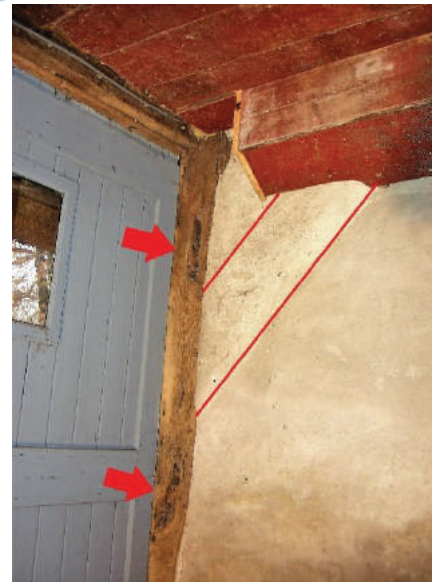
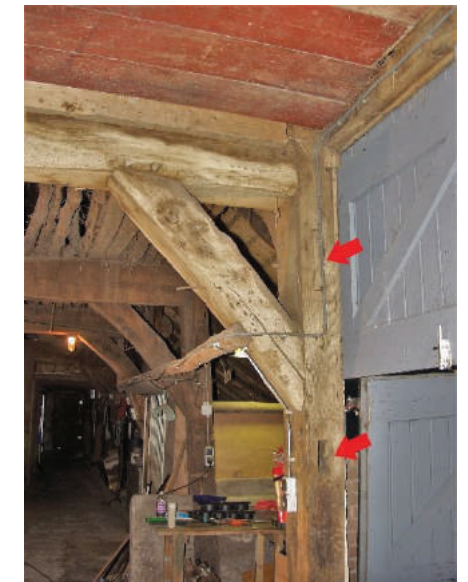
Ter weerszijde van de baanderdeur zijn de jaagbanden van de stijlen verwijderd (93 - 94). Die zaten in de weg als hier een hoogbeladen wagen langs moest. Ook het verplaatste tweede gebint mist aan de westzijde zijn eiken jaagbanden. Er zijn nieuwere voor in de plaats gekomen van naalddhout. Een van de eiken jaagbanden bezit een verkeerd telmerk, namelijk een **I**. Deze moet dus van het verwijderde eerste gebintstel afkomstig zijn (91).

92. De eiken stijl met nummer oo heeft een jaagband met een I.

93 – 94. De pengaten van verwijderde jaagbanden en een hildebalk laten zien dat zich op de plaats van de baander ooit een gewoon gebintvak bevond. Achter de pleisterlaag van de brandmuur zit een korbbeel verstopt (rode lijnen)

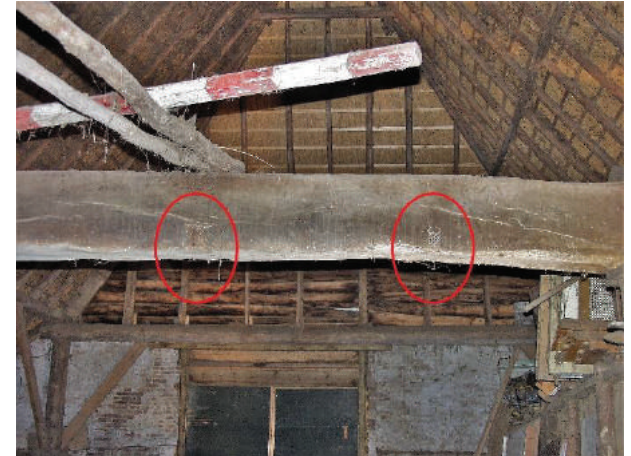
Niet duidelijk is of de stijl hier werd herplaatst met het oog op de forse krimpseur in de ankerbalk (98) of in verband met een nieuwe baanderdeur die na de verkleining van het pand op deze plek werd gereliseerd. Middenin de ankerbalk zien kepen waaraan eveneens deurstijlen bevestigd kunnen zijn geweest (95).

95. Inkepingen ankerbalk II.

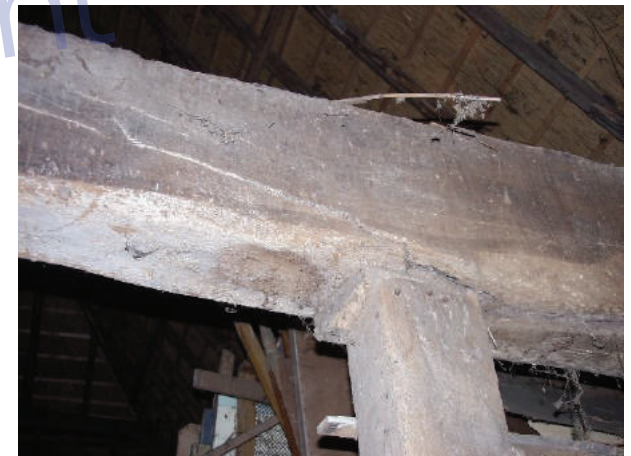
Het tweede gebint heeft nog een opvallend kenmerk: naast de noordelijke gebintstijl is onder de ankerbalk een tweede, lichtere eiken stijl geplaatst (96). Het gaat om een baanderdeurstijl, die eveneens afkomstig moet zijn geweest van het verdwenen eerste gebint. De stijl heeft de gebruikelijke afmetingen van 20 x 22 cm en bezit gaten voor de (verwijderde) duimen, bedoeld voor de gehengen van de baanderdeur (97).

96. Deurstijl voormalige baanderdeur onder gebint II.

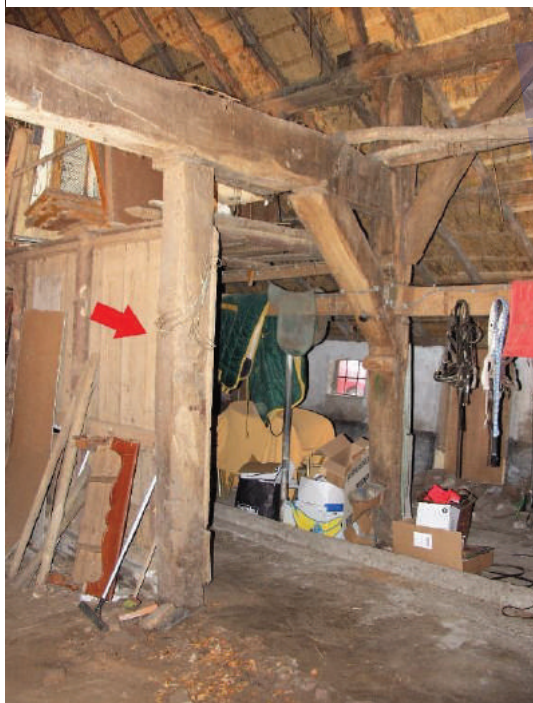
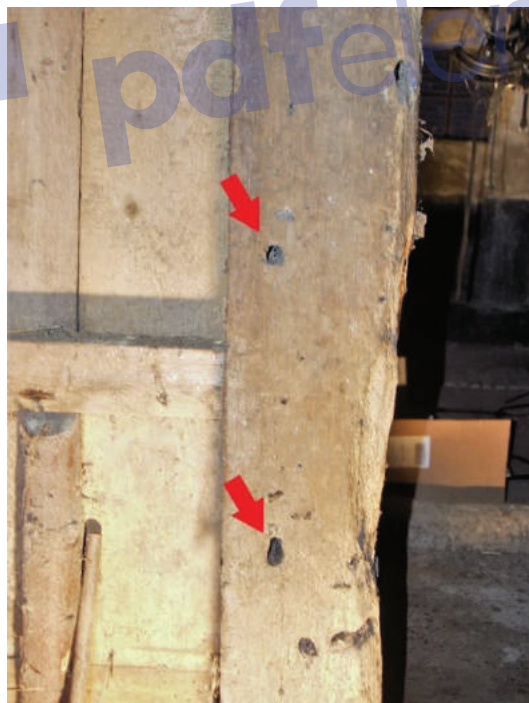
97. Gaten voor de duimen.

98. De ankerbalk vertoont een flinke krimpseur onder de hergebruikte stijl.
