Wederopbouwband uit het Twaalfjarig Bestand

Bouwhistorische verkenning Brink 44 te Dwingeloo

[REDACTED], Wijster december 2018

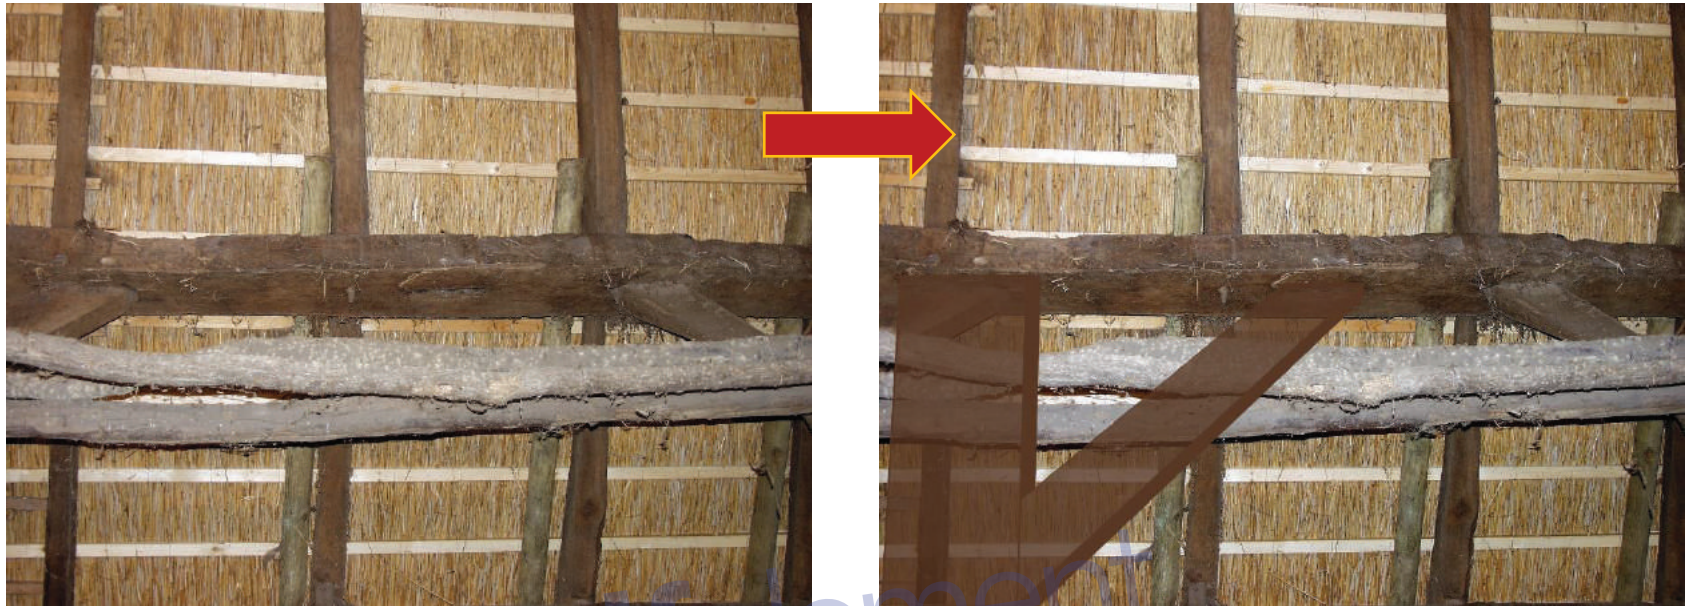
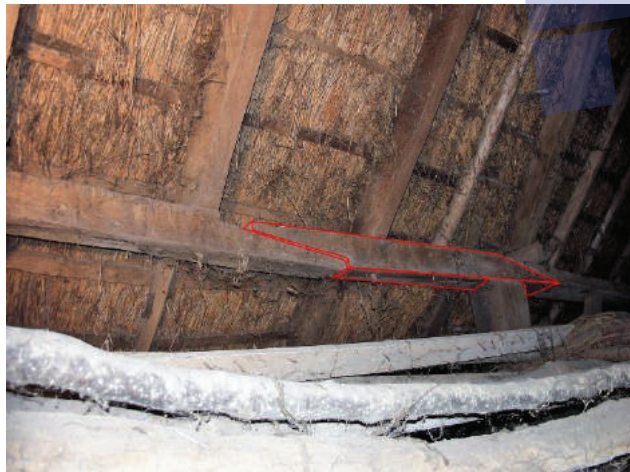
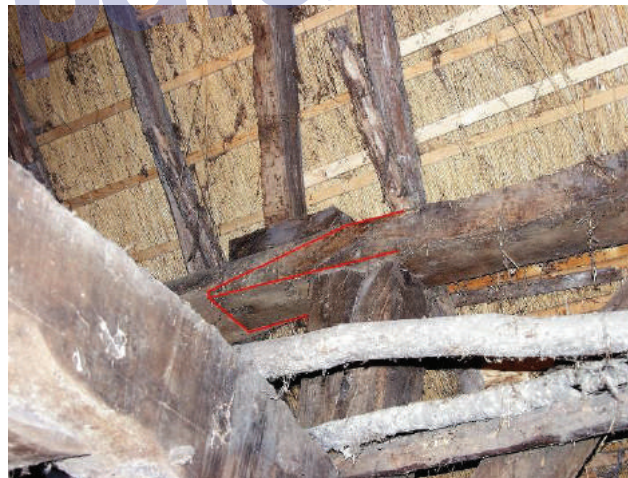
99 - 100. Toen de boerderij werd ingekort, werd het laatste gebintvak met ongeveer een meter vergroot. Dat is vooral goed te zien aan sporen in de gebintplaat aan de noordzijde: de rechter jaagband werd opnieuw gepend in het pengat van de gebintstijl. De stijl zelf kwam op de plek van de overbodig geworden linker jaagband.

101 - 102. Beëindigingen van de oorspronkelijke, eiken gebintplaten (rood) aan de zuid- en noordzijde. De gebintplaten stopten bij de daklijn (of de achtergevel) van het ingekorte pand, direct na het laatste eiken gebint. Ze werden later afgeschuind ten behoeve van de las met de 19^{de}-eeuwse gebintplaat.

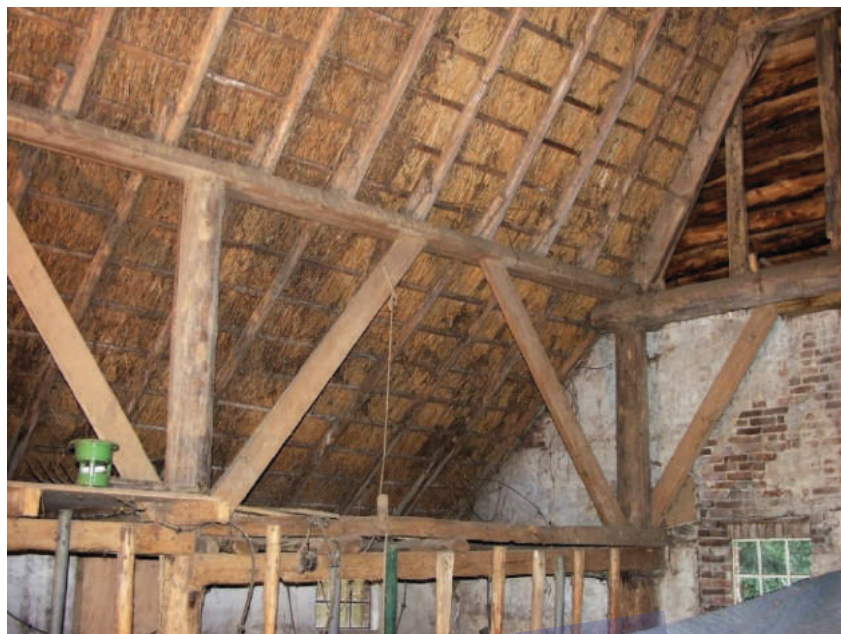
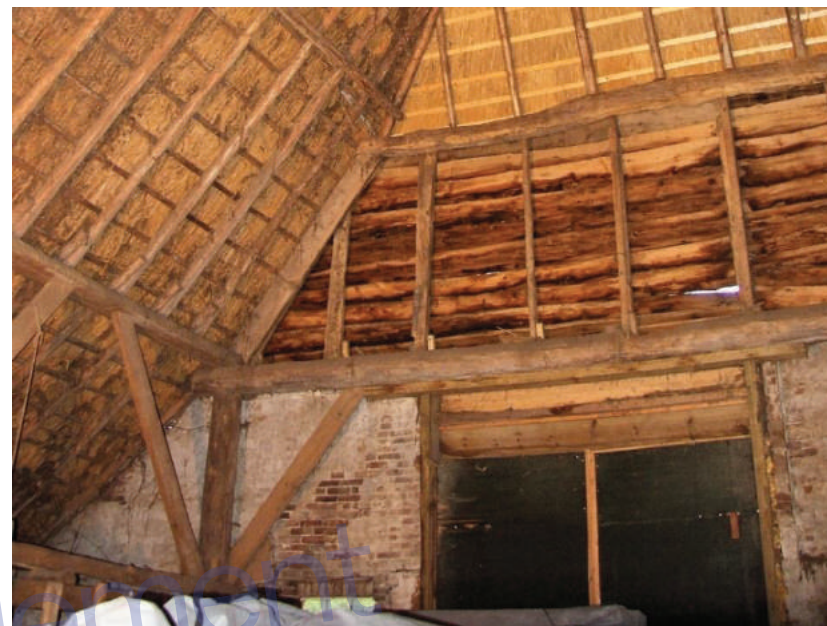
De afstand tussen de gebinten onderling (de gebintvakken) schommelt tussen de 2,62 en 2,81 m. maar bedraagt tussen het tweede en derde gebint 3,84. Uit sporen in de gebintplaat blijkt dan ook dat dit gebint met ongeveer een meter naar achteren werd verplaatst (99 - 102). De verkleining van de boerderij werd door deze verruiming van het gebintvak dus deels gecompenseerd.

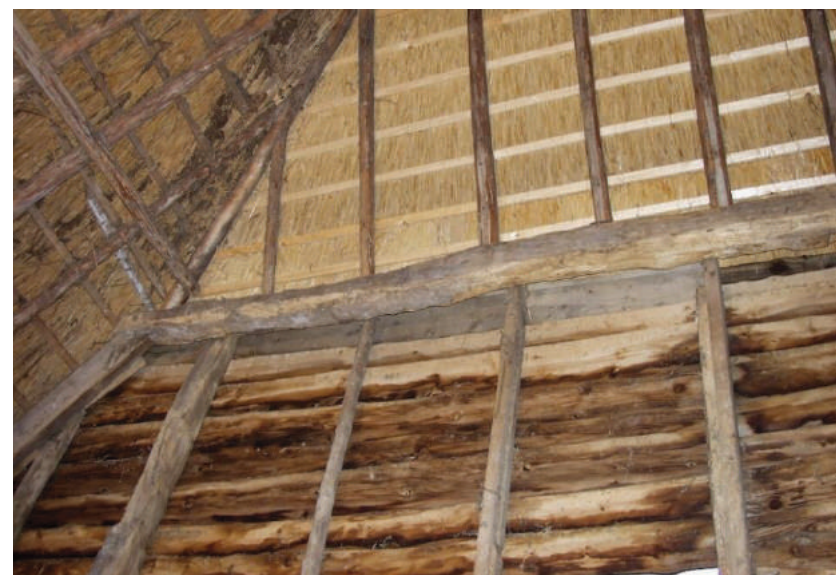
105.

Boven het achterste gebint is van sporenhout de constructie voor de gepotsdekselde achterwand opgetrokken. Deze structuur draagt een zware eiken dwarsplaat waarop de daksporen van het wolfeind rusten (105). Het kan hier gaan om de ingekorte ankerbalk van het verdwenen eerste gebint, die bijna altijd lichter was uitgevoerd dan de overige ankerbalken.

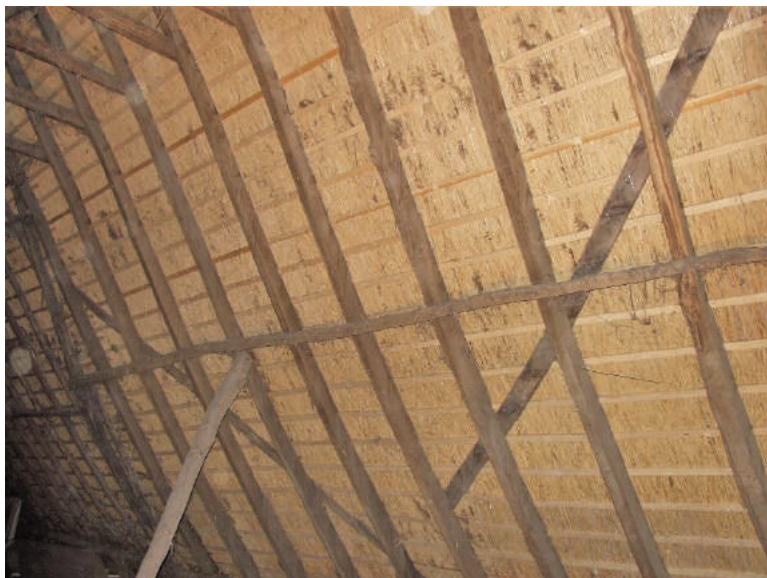
106. Eiken windverband (schuine planken) en gording (horizontaal).

Zoals alles bij Brink 44 zijn ook de eiken daksporen voor Drentse begrippen stevig uitgevoerd. Doorbuiging is er dan ook nauwelijks, mede doordat het windverband nog deels aanwezig is en het dak middenin van een gording werd voorzien en op diverse plekken werd geschoord (106). De hart-op-hartafstand van de sporen bedraagt 90 cm. Bovenin zijn ze horizontaal verbonden met hanenbalken (107). Aan de zuidzijde zijn nog veel historische eiken rietlatten bewaard gebleven.

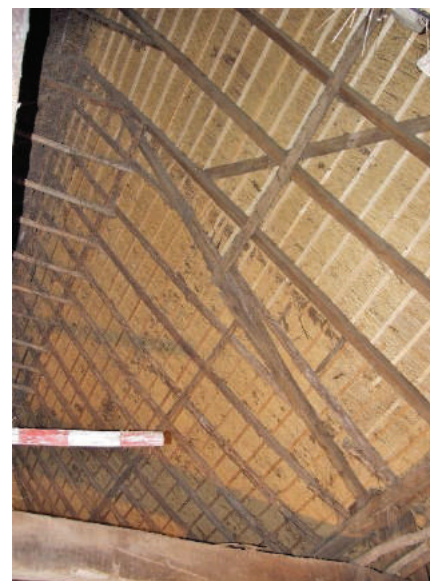
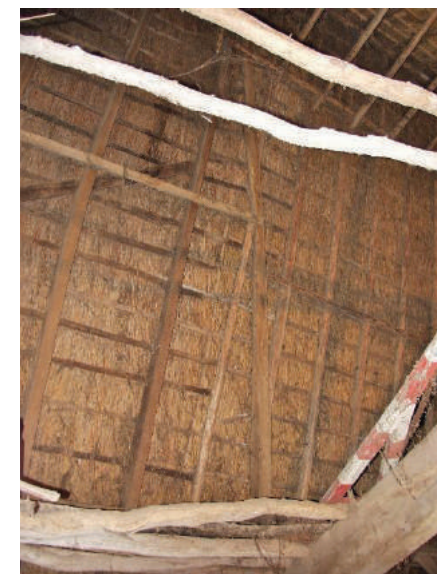
Schuine daksporen aan beide zijden geven duidelijk aan waar de (ingekorte) oude boerderij eindigt en de 19^{de}-eeuwse uitbreiding begint (109 - 110). In het nieuwere deel zijn de sporen en hanenbalken van naalddhout.

109 - 110. De schuine daksporen geven aan waar het dak eindigde vóór de achterwaartse uitbreiding in de 19^{de} eeuw.
