Verkennd bodemonderzoek  
Trambaan ong. te Ossendrecht  
Sectie B nummer 1676

**Titel:** verkennend bodemonderzoek Trambaan ong. te Ossendrecht  
Sectie B nummer 1676

**Datum:** 2 mei 2018

**Projectnummer:** 20181426

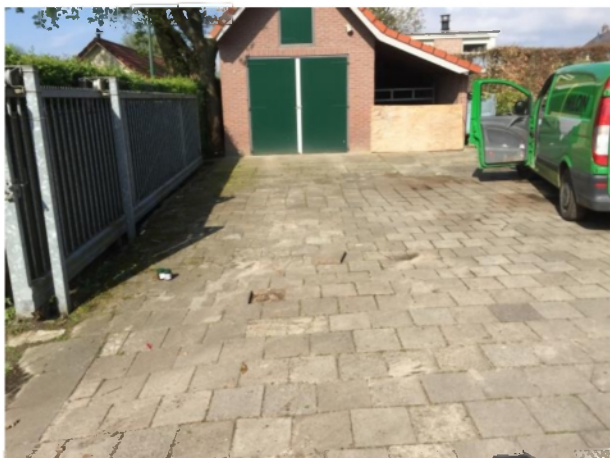
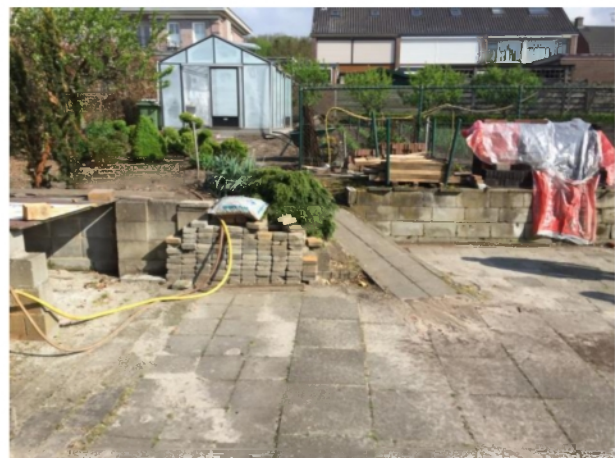
**Figuren 1 en 2: Overzichtsfoto's onderzoekslocatie.**

De onderzoekslocatie bevindt zich aan de Trambaan ong. te Ossendrecht. De locatie is kadastraal bekend als gemeente Ossendrecht, sectie B nummer 1676. De oppervlakte van de onderzoekslocatie bedraagt circa 734 m<sup>2</sup>. Op de locatie is een schuurtje en een kas aanwezig. Het zuidelijke gedeelte is verhard met tegels en het noordelijke gedeelte is in gebruik als sier- en moestuin. In figuur 1 en 2 zijn overzichtsfoto's van de onderzoekslocatie weergegeven.

De onderzoekslocatie grenst aan de zuidzijde aan de openbare weg Trambaan en in de overige richtingen zijn de percelen in gebruik als wonen met tuin. De regionale ligging van de onderzoekslocatie is weergegeven op de topografische overzichtskaart in bijlage 1 en de luchtfoto in figuur 3. Voor een indruk van de onderzoekslocatie wordt verwezen naar de situatietekening in bijlage 2.

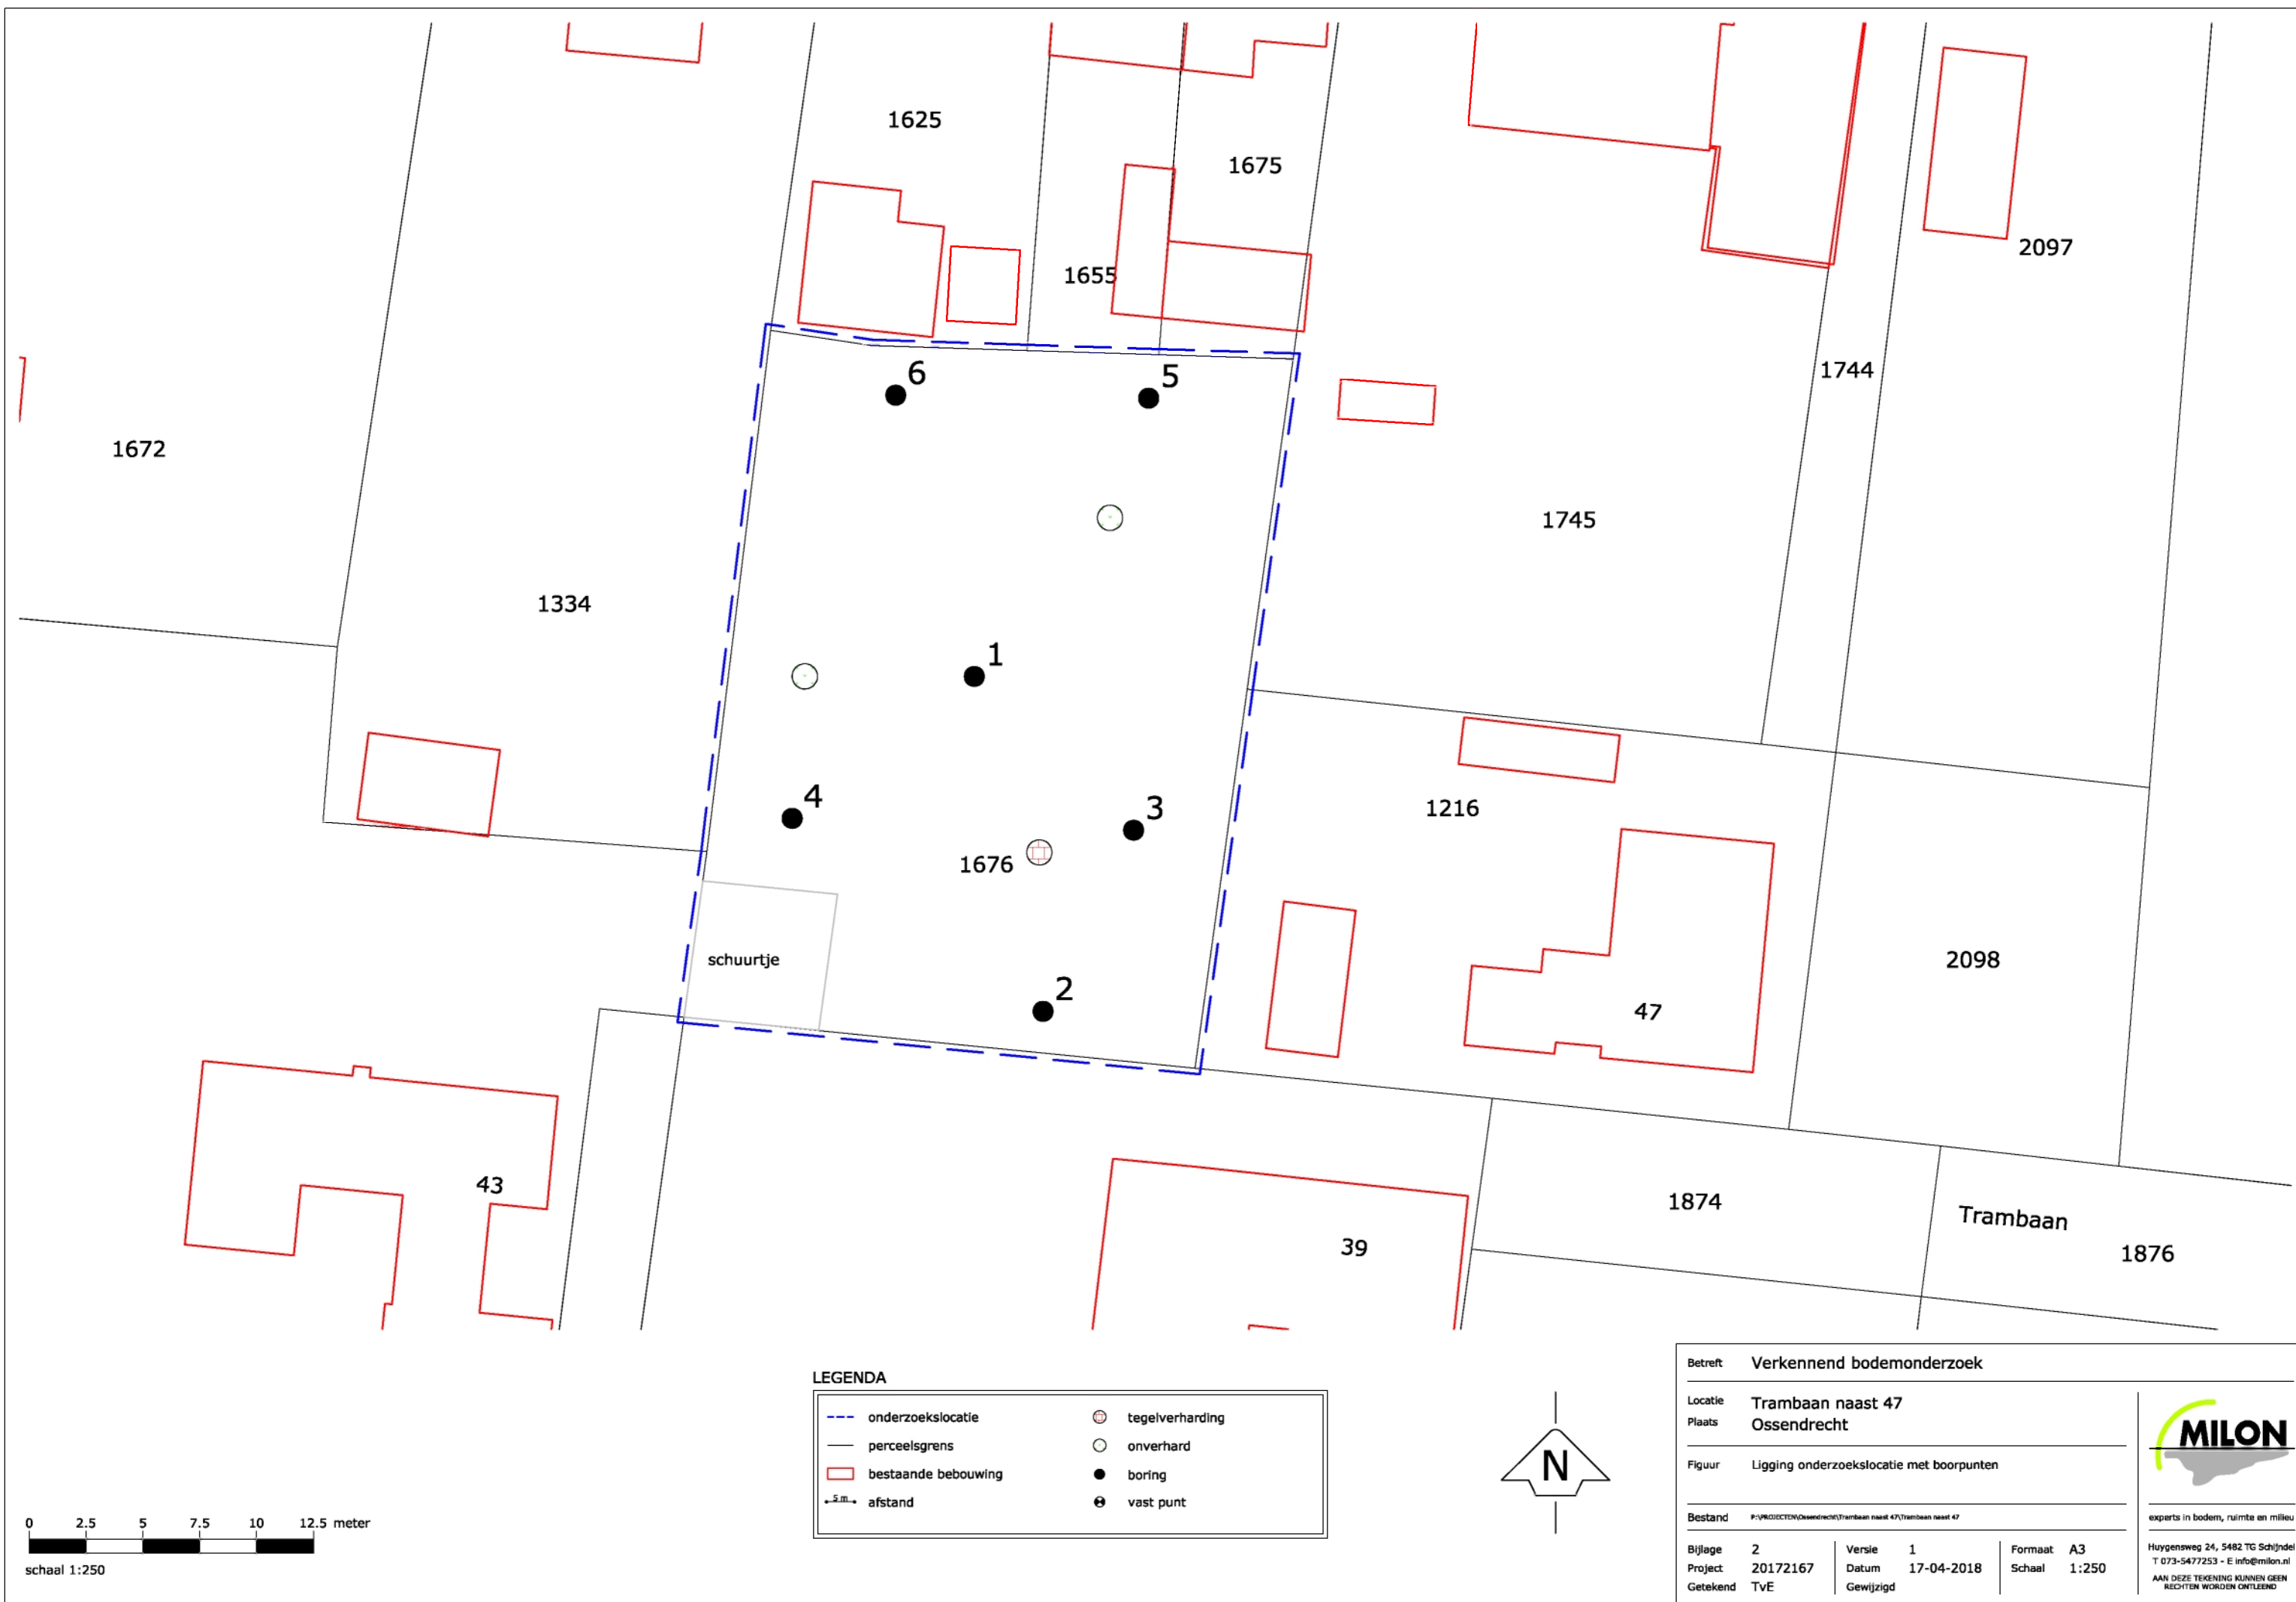
| Figuur | Ligging onderzoekslocatie met boorpunten | | |

Voor meer informatie betreffende de bodemopbouw en de zintuiglijke waarnemingen wordt verwezen naar de boorbeschrijvingen in bijlage 3. Voor de ligging van de boorpunten wordt verwezen naar de situatietekening in bijlage 2.

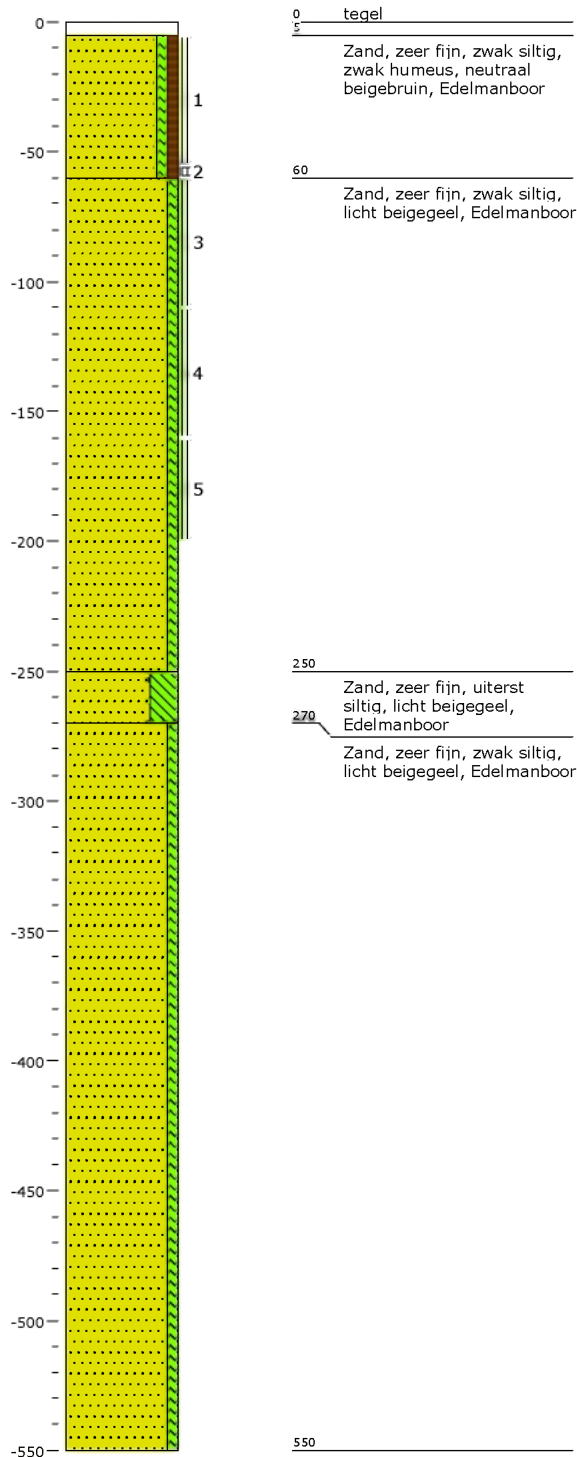
#### Boring 01

De grond bestaat overwegend uit zwak siltig, matig fijn zand en de bovengrond is zwak tot matig humeus. Zintuiglijk zijn geen bijmengingen waargenomen of waarnemingen gedaan welke kunnen duiden op een bodemverontreiniging. Specifiek wordt vermeld dat er geen asbestverdacht materiaal is aangetroffen.
