# LEEF OMGEVING

## Beleidsplan civiele kunstwerken 2020-2024

| Opdrachtgever | Gemeente Woensdrecht |
| Rapportnummer | 34758 |

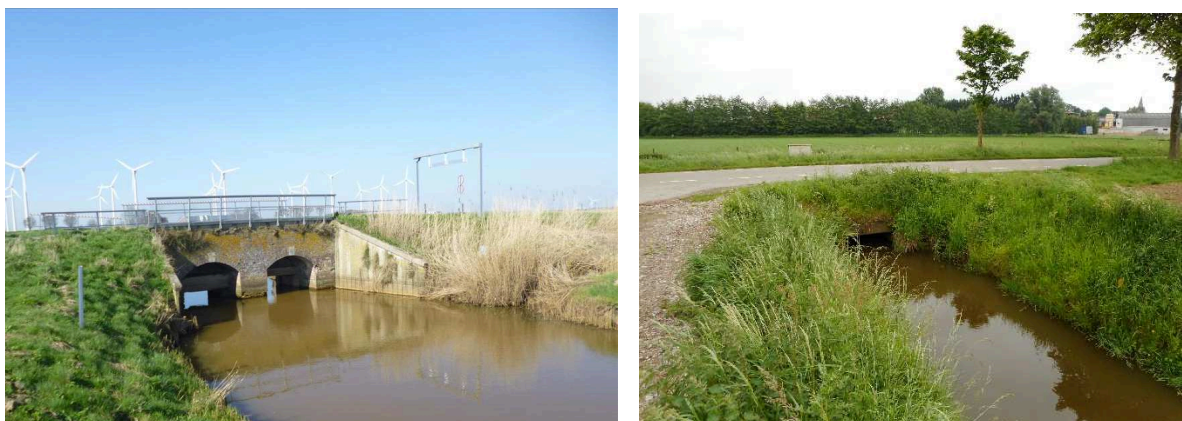
*Afbeelding 2.1: Links civieltechnisch kunstwerk De Blaffert, Havenweg, rechts een duiker*

Feitelijk omvat het areaal civieltechnische kunstwerken van gemeente Woensdrecht voornamelijk duikers. Het meest in het oog springende civiele kunstwerk is het waterreguleringswerk De Blaffert. Dit is een oud object van metselwerk dat geen primaire, waterregulerende functie meer heeft maar wellicht wel monumentaal van aard is. Dit object is in een slechte staat van onderhoud en heeft daarom een aslastbeperking (met portalen, zie foto).

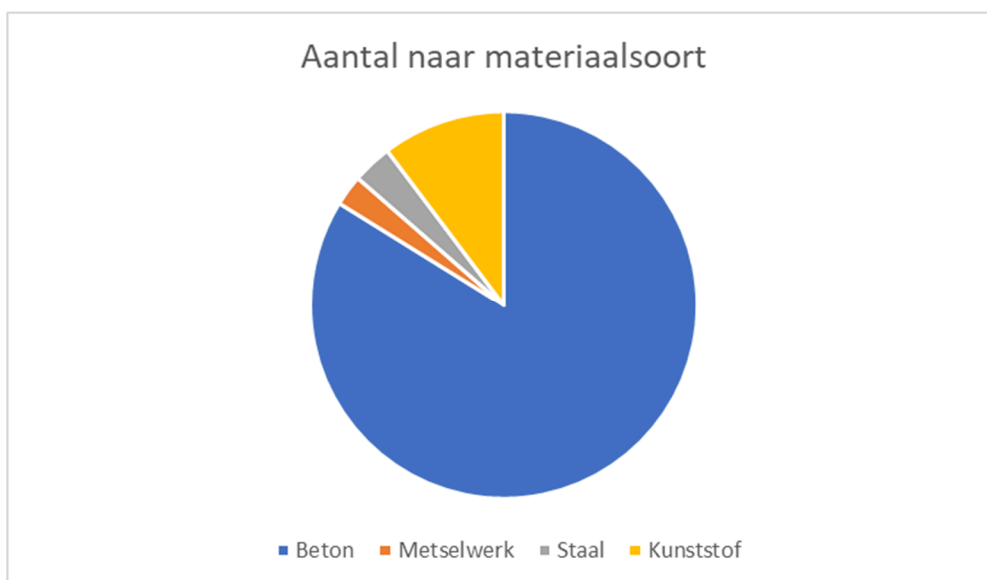
De civieltechnische kunstwerken in de gemeente Woensdrecht zijn voor 84% van beton (228 van de 272); 10% is van kunststof en 3% is van staal of metselwerk.

*Figuur 2.2: Materiaalopbouw van de civieltechnische kunstwerken van gemeente Woensdrecht*

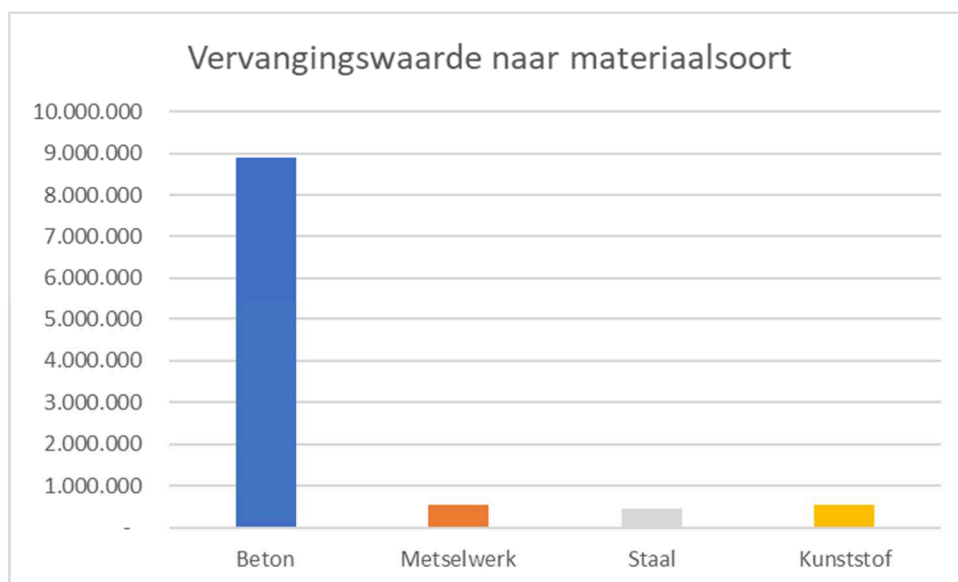
Figuur 2.4: Vervangingswaarde naar materiaalsoort

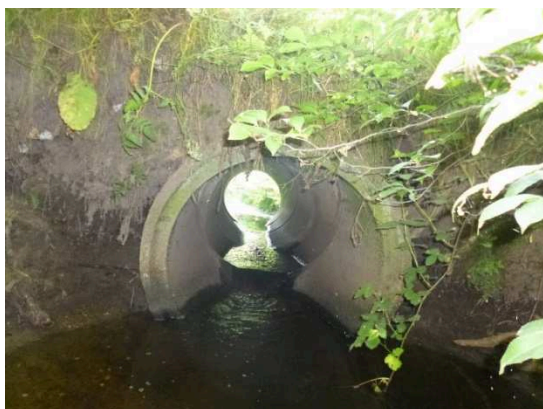
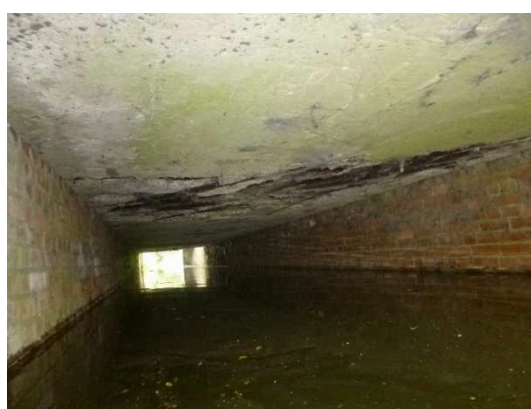
Verder is geconstateerd dat de *betonnen objecten* doorgaans geen functionele schade hebben, zoals schade bij de openingen door bijvoorbeeld maaierwerkzaamheden. Incidenteel is er zettingsschade of betonschade aan het plafond. Als dit bij een kritisch object het geval is, zoals de duiker in de Lange-  
weg, vormt dit op termijn een risico voor de verkeersdoorstroming. De staat van brug aan in de Langeweg is matig en onderzoek heeft aangetoond dat op termijn vervanging noodzakelijk is.

Figuren 2.5 en 2.6: Deformatie van duiker 149-1 Twaalf Weendreef/Armendreef te Putte en  
plafondschade aan brug 139-8, Langeweg te Ossendrecht

De brug Langeweg verkeert in een matige staat en kan een risico vormen. Momenteel functioneert het brugdek voldoende en voldoet aan de constructieve veiligheid volgens de norm. Geadviseerd is dat dit object over 10 jaar wordt vervangen.

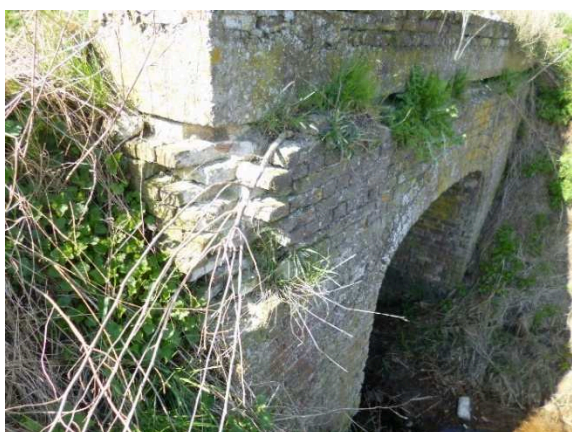
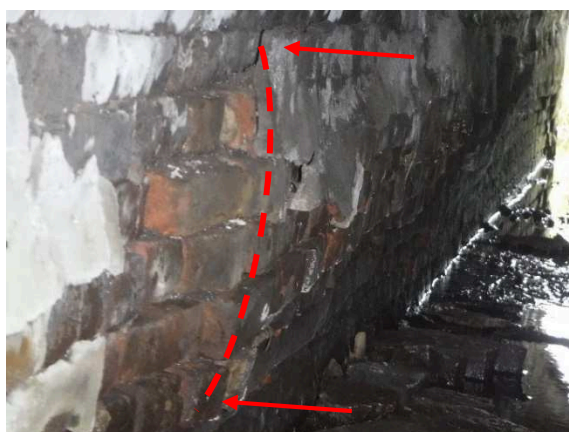
De objecten van metselwerk zijn de meest kwetsbare in het areaal. Een voorbeeld daarvan is De Blaffert. Het metselwerk van vier duikers van de zeven objecten verkeert in slechte tot zeer slechte staat. De functionaliteit en veiligheid komen in het geding, met name bij de volgende objecten:

- 051-7, Van der Duijnsplolderweg (nader onderzoek metselwerk heeft plaatsgevonden in augustus 2019)
- 060-4, Zuidpolderdijk (nader onderzoek metselwerk heeft plaatsgevonden in augustus 2019)
- 062-4, Oude Dijk (nader onderzoek metselwerk heeft plaatsgevonden in augustus 2019)
- 187-2, Hollandseweg (reeds vervangen door nieuwe duiker)

Figuren 2.7 en 2.8: Schades aan gemetselde objecten
