## RAADSINFORMATIEBRIEF – Nr. 2020-064

| <b>Onderwerp</b> | Onderzoek naar invloed van vegetatie op krimp en zetting van kleibodems en de gevolgen daarvan voor de bouwkundige staat van woningen en andere gebouwen |

# *Verkenkend onderzoek naar de schade aan woningen ten gevolge van de zetting van de kleibodem en de rol van het gemeentelijke groen hierbij*

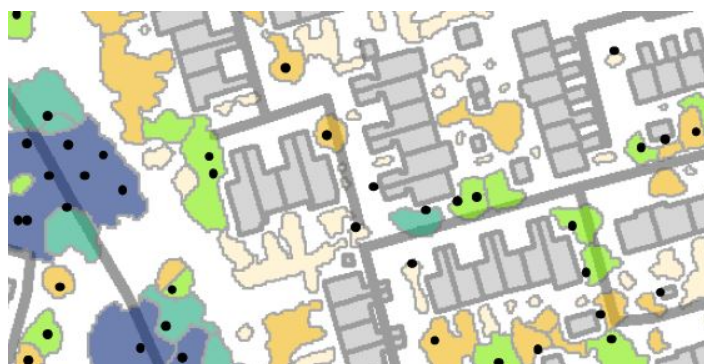
Figuur 3. Uitsnede van de Bomenkaart met boomhoogtes: crèmewit (klasse 1): 0-5 m; lichtbruin (2): 6-10 m; lichtgroen (3): 11-15 m; turquoise (4): 16-20 m; azuurblauw (5): 21-49 m. De zwarte stippen geven de bomen en struiken aan die eigendom zijn van de gemeente (volgens BGT 2017).

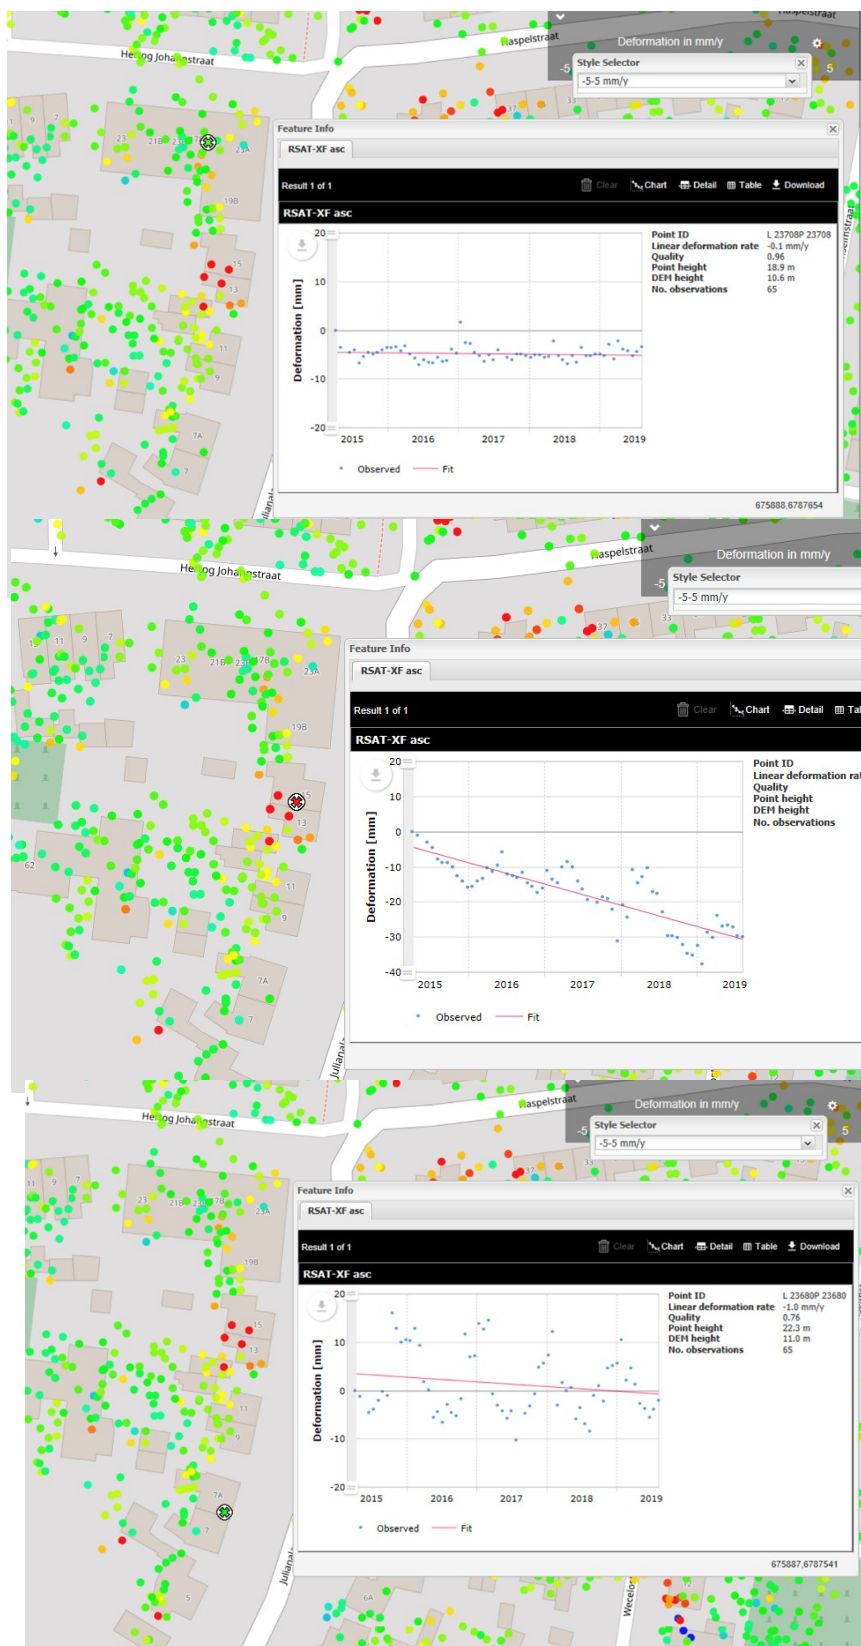
Figuur 11. Gemiddelde dalingssnelheid met drie meetpunten uitgelicht op woningen en gebouwen.

Figuur 11 toont enkele voorbeelden.

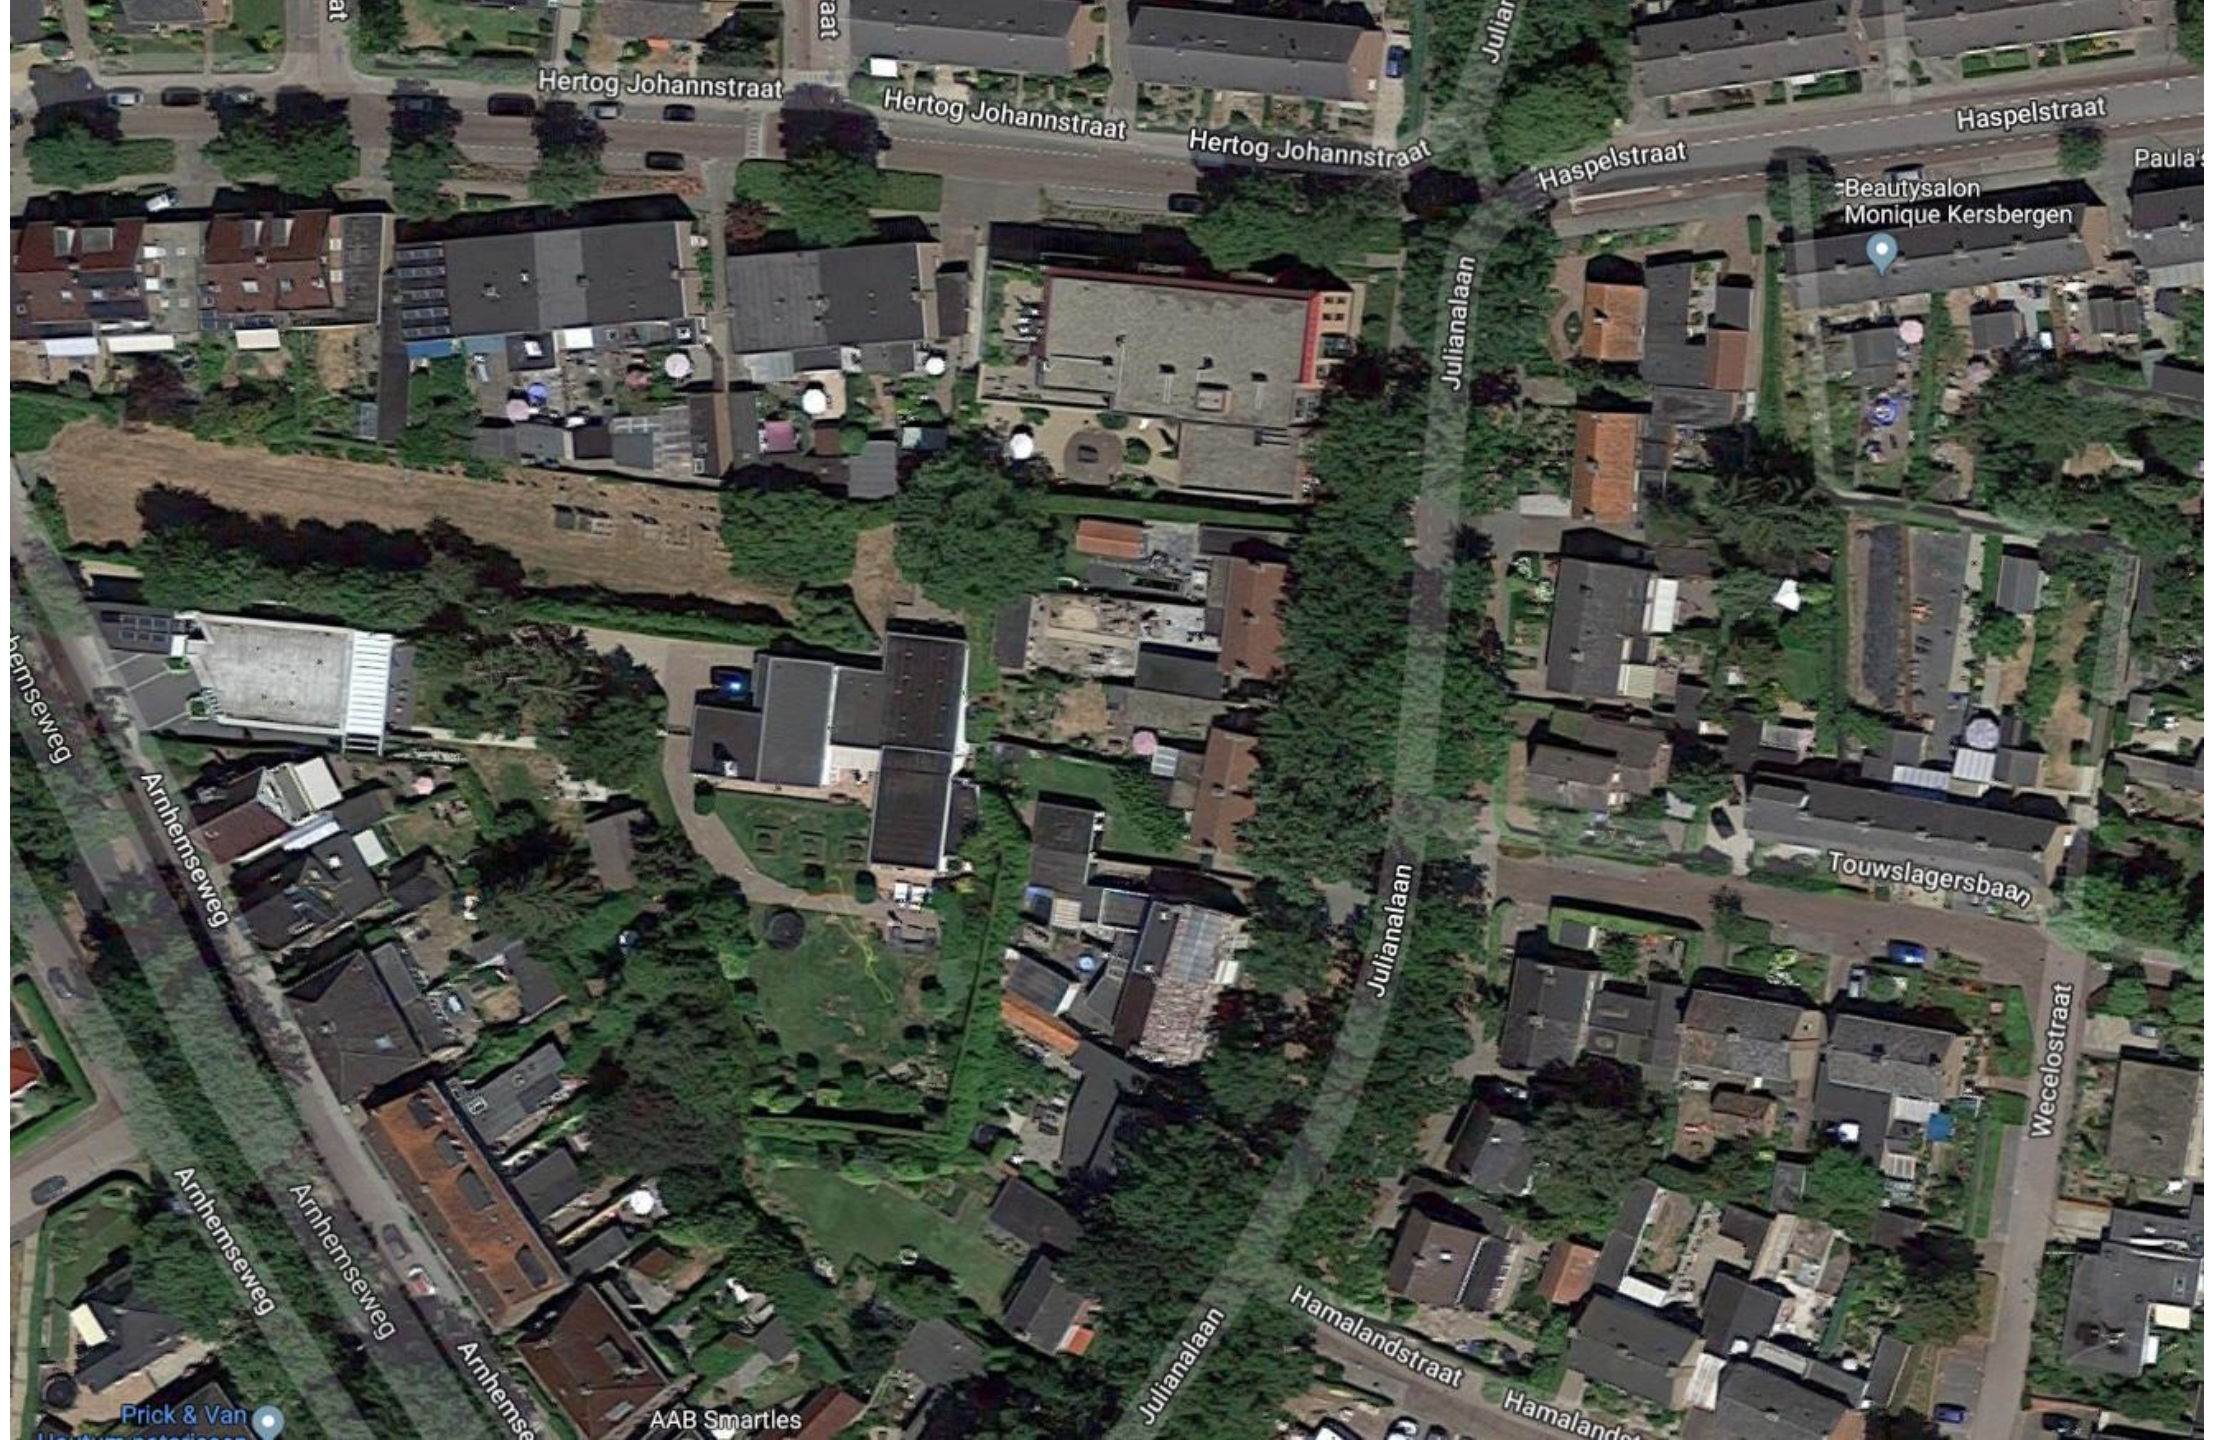
In alle kaartbeelden met InSAR data zijn de meetpunten (reflectiepunten) aangegeven met gekleurde punten. Het is de bedoeling dat de kleur de gemiddelde snelheid van beweging aangeeft waarbij onderstaande legenda is gebruikt. Achteraf is gebleken dat de kleurweergave/legenda niet correct is. Daarom is die informatie niet betrouwbaar of bruikbaar.

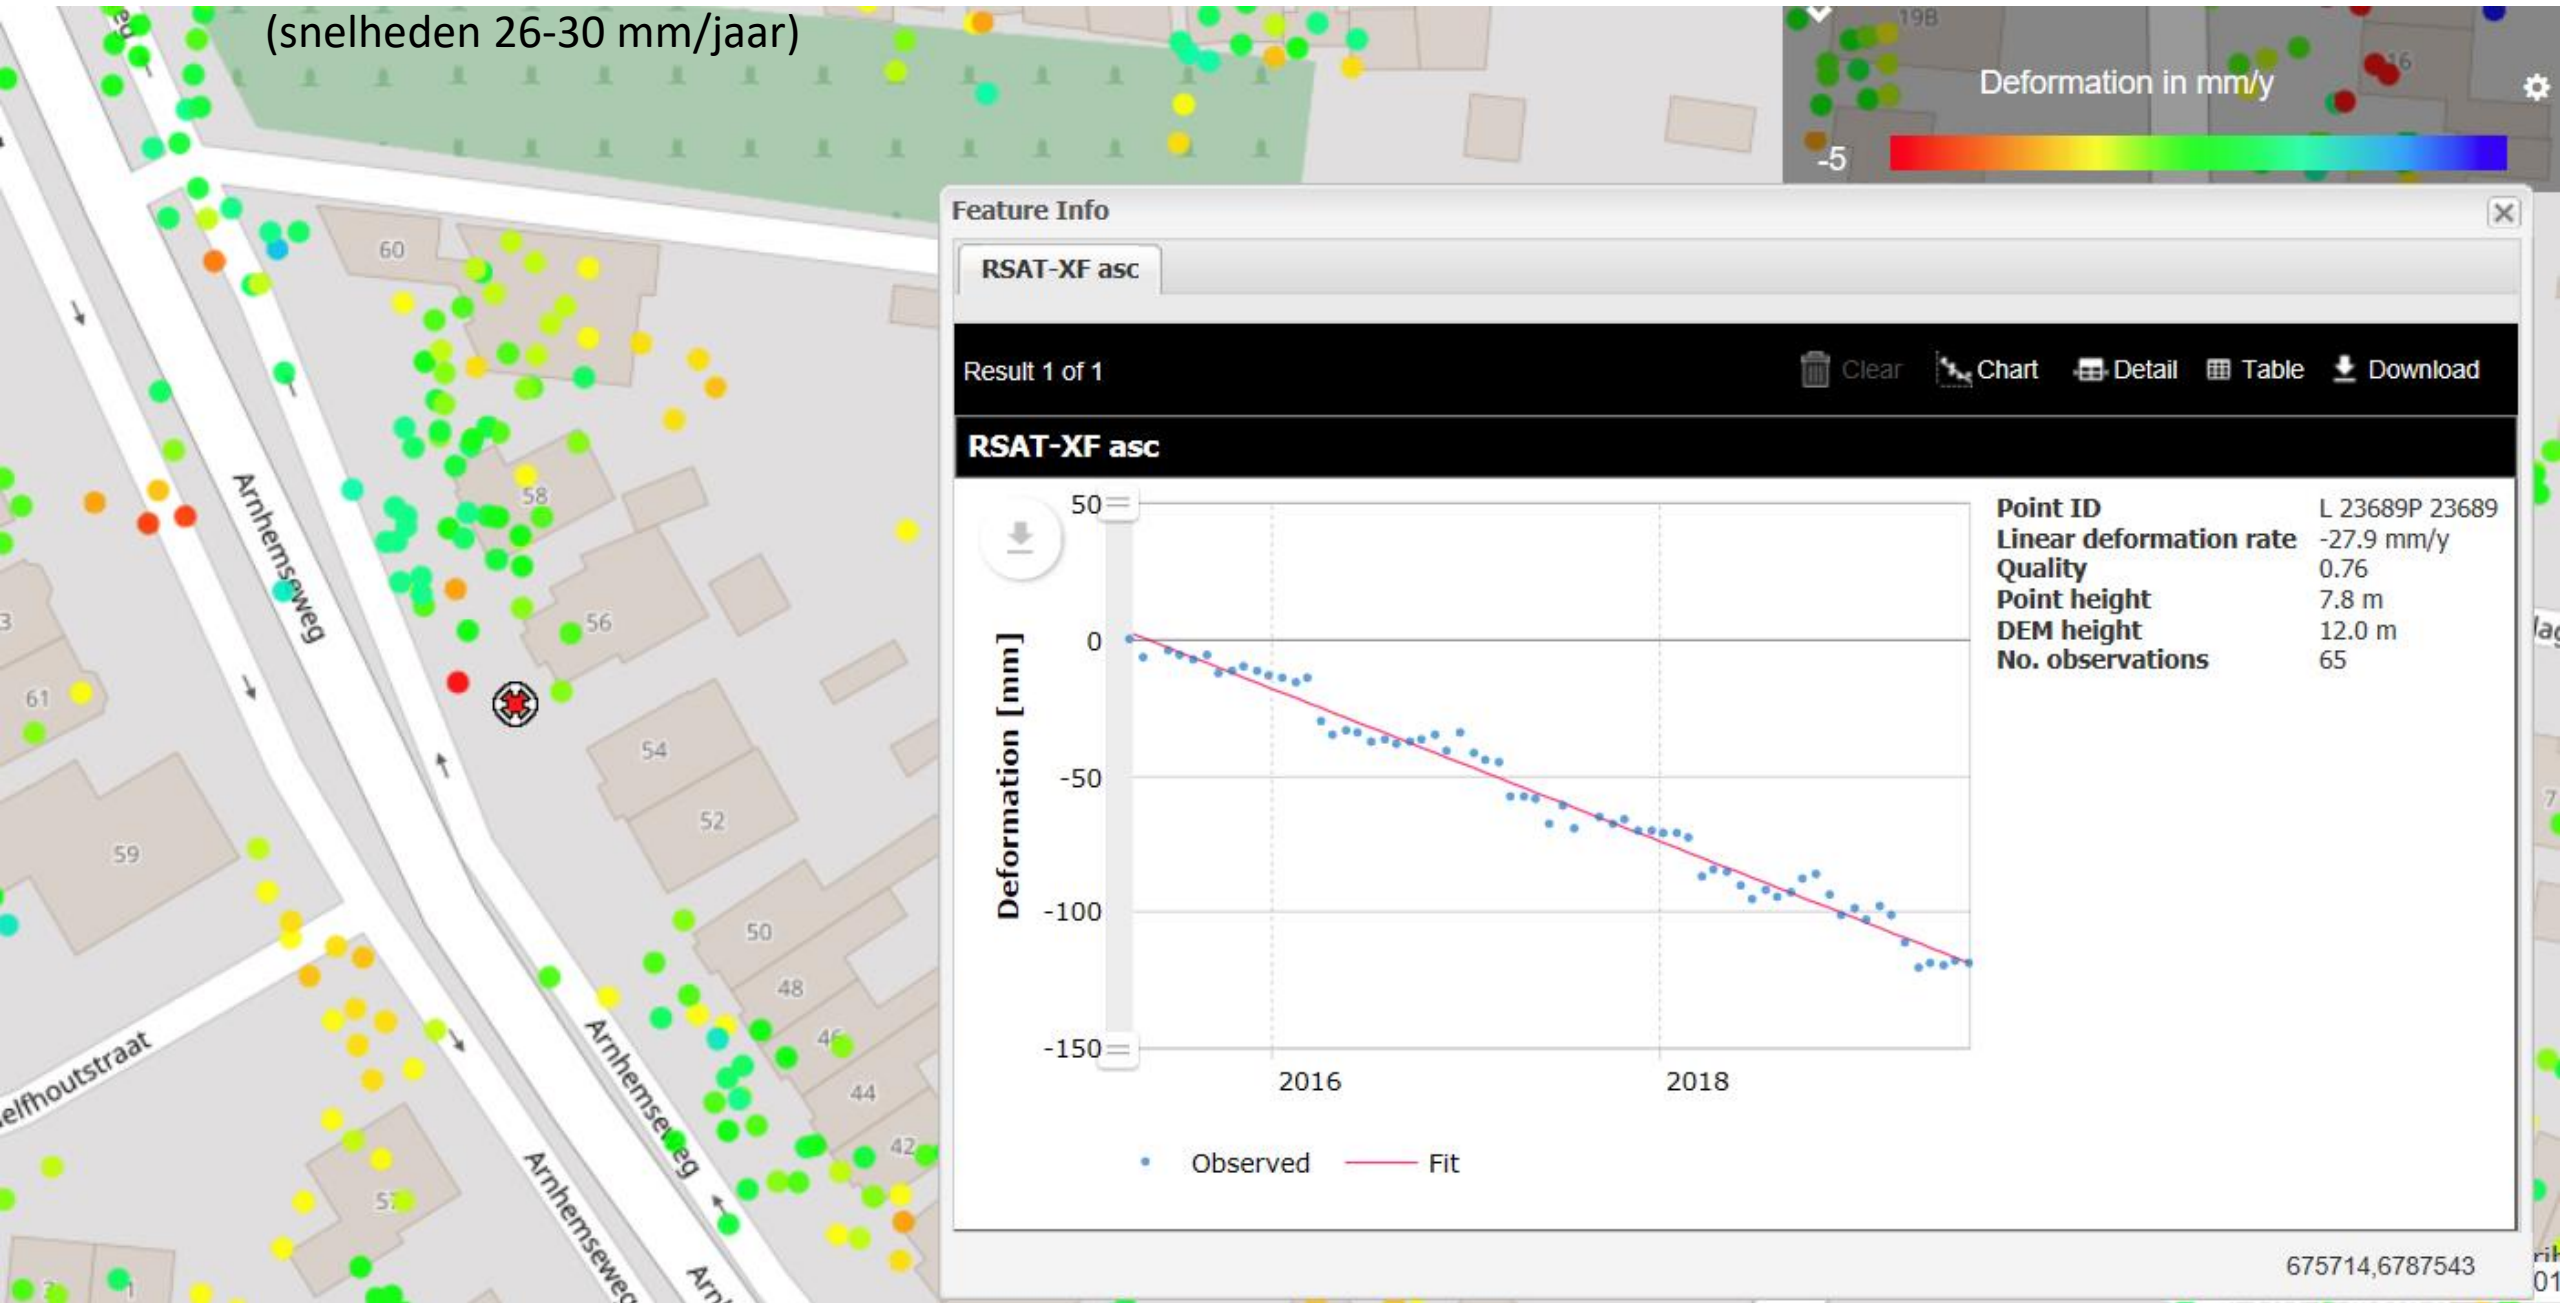
Lokale sterke zakking; mogelijk foute interpretatie? Er lokaal meer punten die sterk afwijken van de omgeving  
(snelheden 26-30 mm/jaar)
