VERKENNEND BODEMONDERZOEK  
BIJLAND 2A (RECREATIEPARK DE BIJLAND)  
TE TOLKAMER  
GEMEENTE RIJNWAARDEN

# Verkennd bodemonderzoek

## Bijland 2a (Recreatiepark De Bijland) te Tolkamer in de gemeente Rijnwaarden

| <b>Rapportnummer</b> | 16015097 |

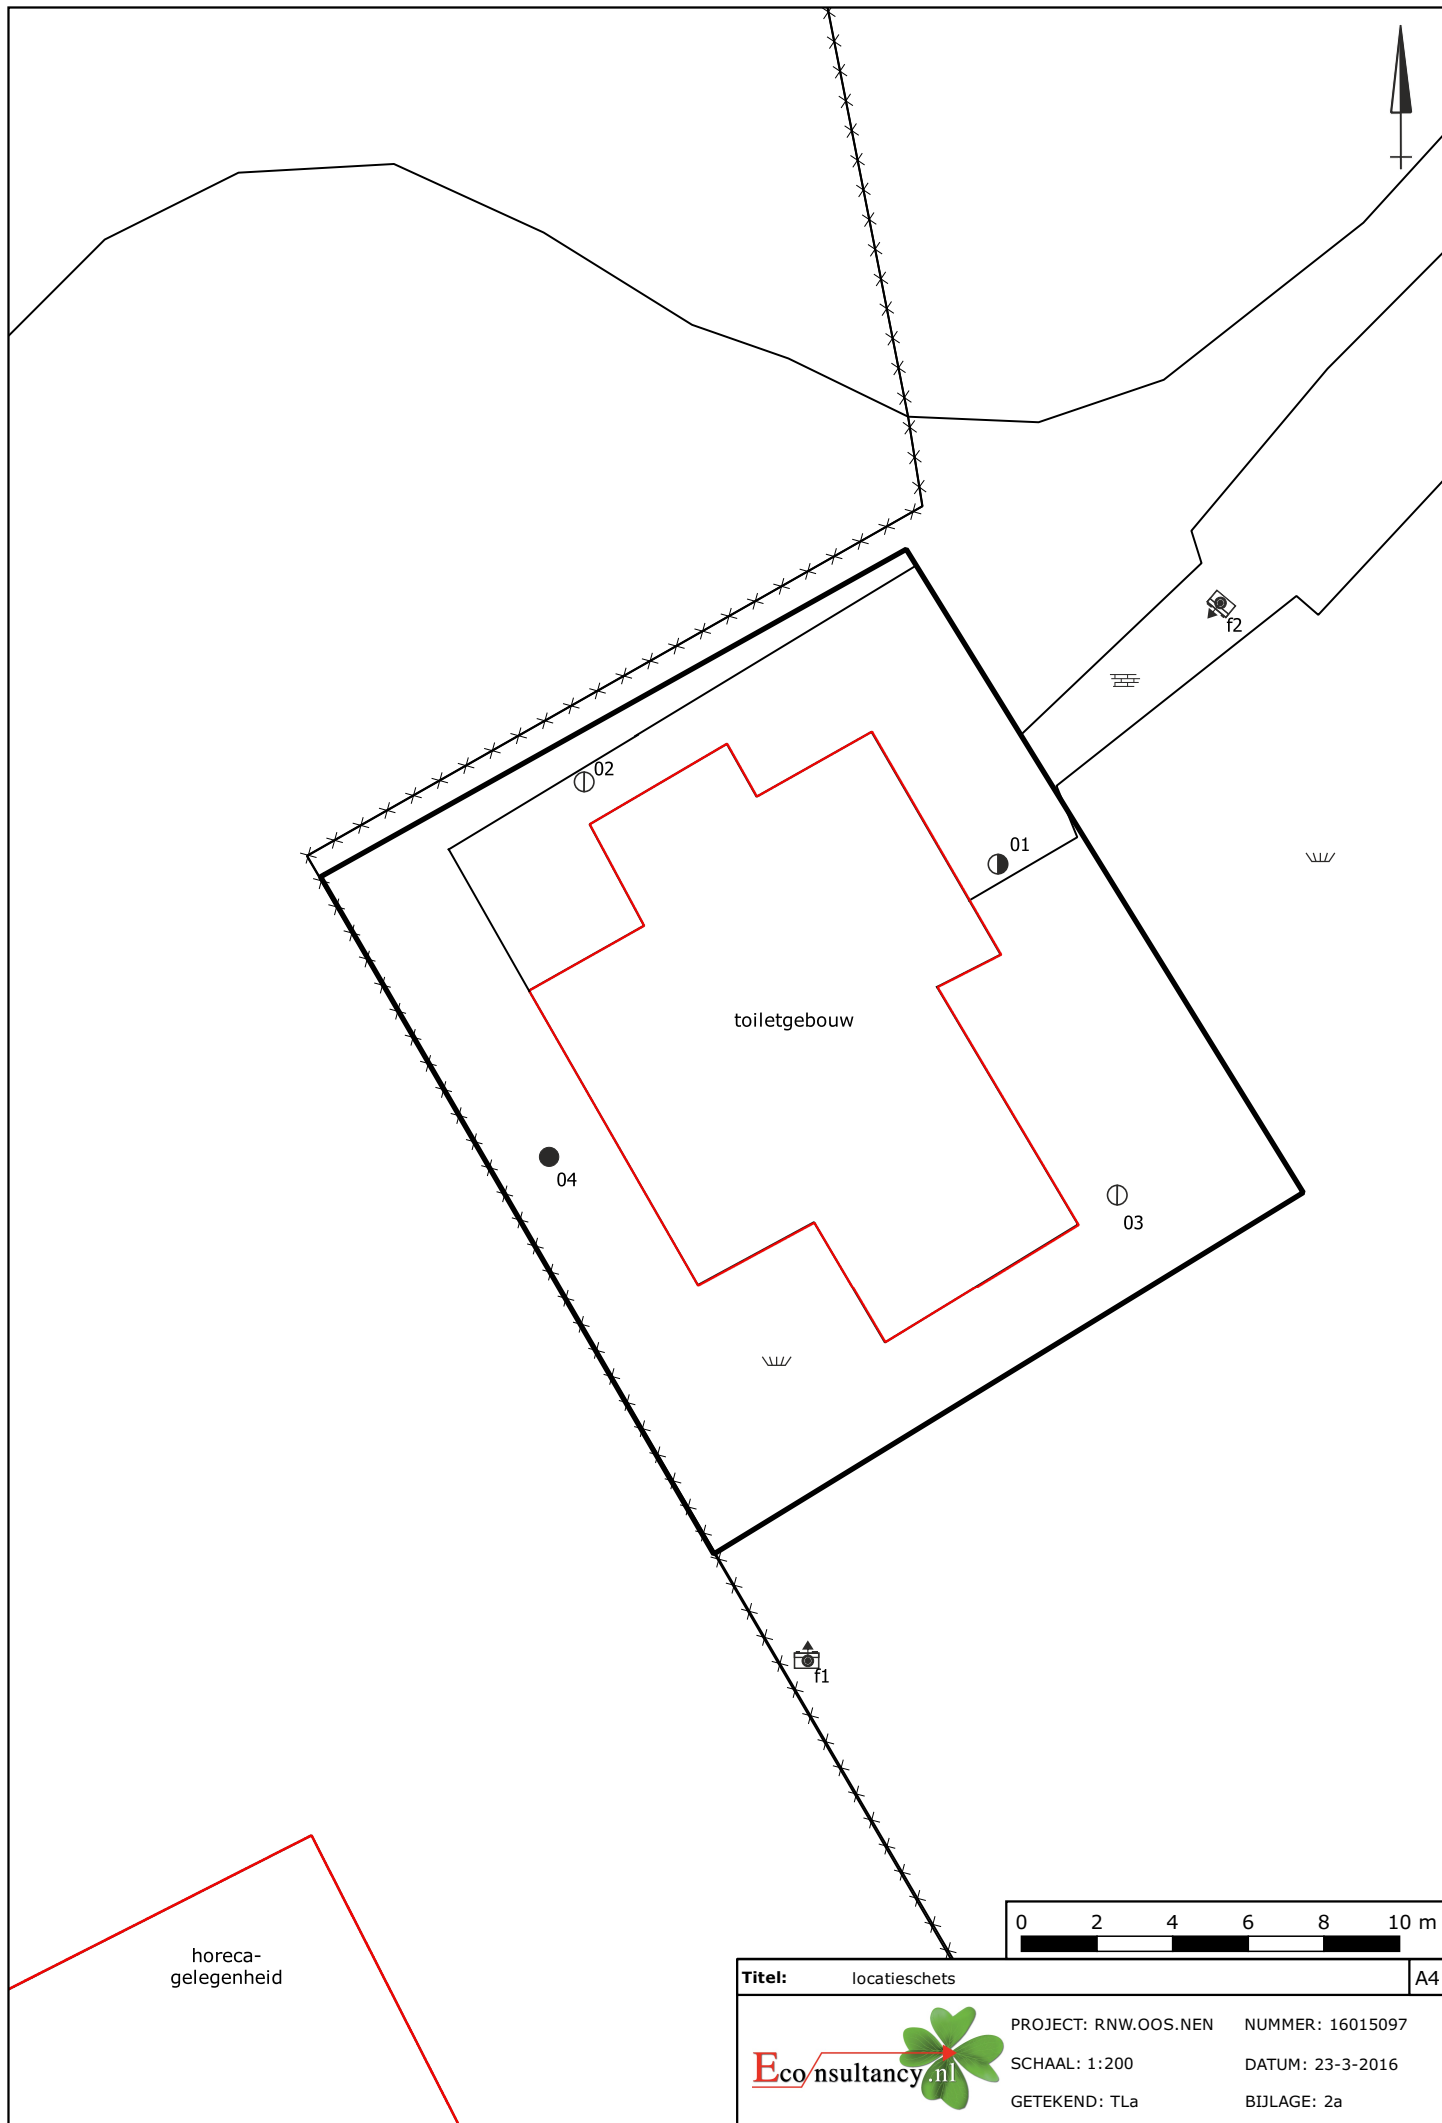
**Titel:** locatieschets A4

In bijlage 2a is de huidige situatie op een locatieschets weergegeven. Bijlage 2b bevat enkele foto's van de onderzoekslocatie.
