# Verkennend bodemonderzoek inclusief asbest

Bingerdenseweg 10 te Angerlo

Projectnummer: 2022-0477

Datum: 17-2-2023

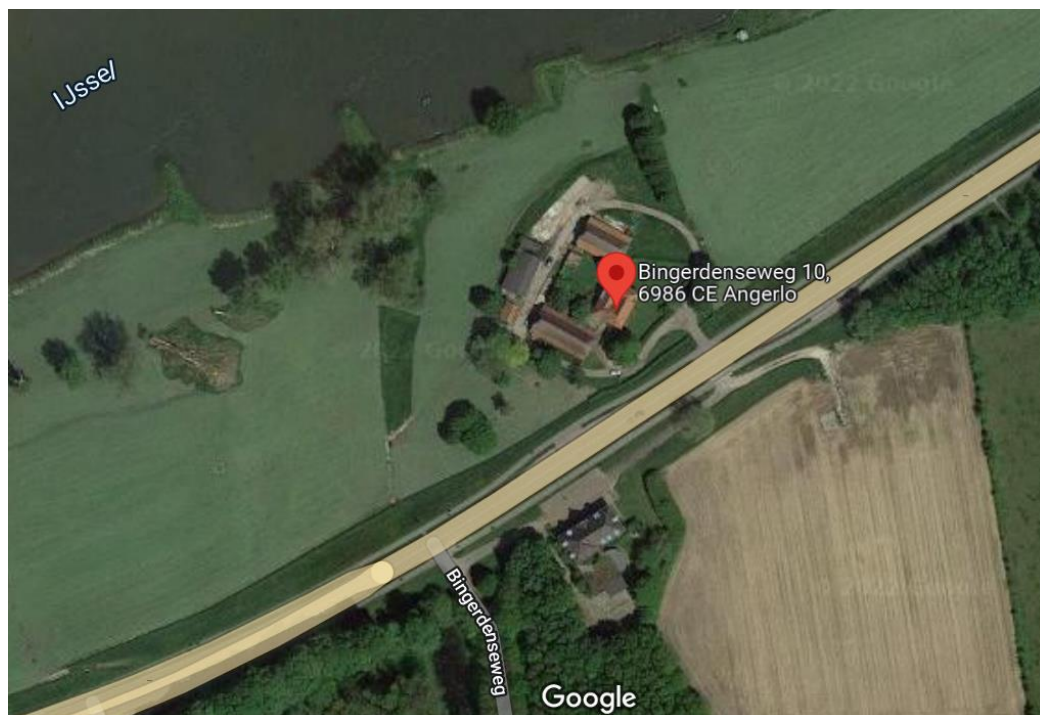
Afbeelding. 1. Situering onderzoekslocatie

De onderzoekslocatie, met een oppervlakte van circa 3.900 m<sup>2</sup> bevindt zich tussen de IJssel en landgoed Bingerden. De locatie ligt in het oevergebied van de IJssel. De bodem dient om die reden formeel te worden aangemerkt als waterbodem. De gemeente Zevenaar heeft aangegeven dat desondanks een verkennend bodemonderzoek conform NEN5740 moet worden uitgevoerd. De situering van de onderzoekslocatie wordt weergegeven in onderstaand figuur. Het voornemen bestaat om de agrarische bedrijfswoning om te zetten naar een reguliere woonfunctie en daarnaast vier wooneenheden te realiseren in de bestaande bijgebouwen.

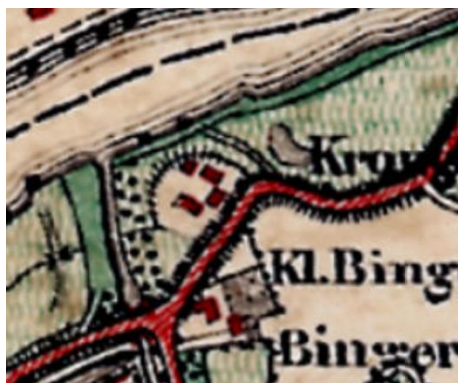
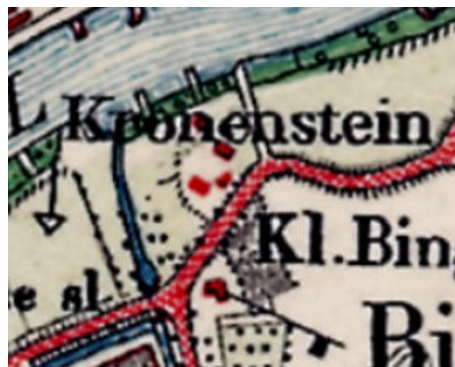
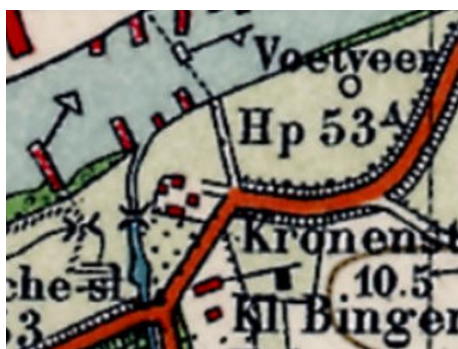
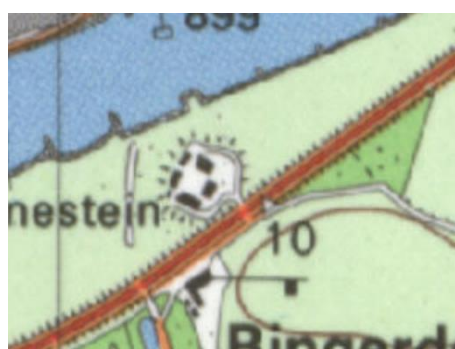
Voor het historisch onderzoek zijn de topografische kaarten van 1890 tot op heden bestudeerd. In onderstaande afbeeldingen zijn van de jaartallen 1880, 1920, 1950, 1990 kaartuitsneden weergegeven (opvolgend).

Uit oude kaarten van topotijdreis blijkt dat de locatie al sinds de 19<sup>e</sup> eeuw bebouwd is. Vermoedelijk is de locatie sindsdien al in gebruik als agrarisch bedrijf. Hiervoor was de locatie vermoedelijk onderdeel van het oevergebied van de IJssel. Voor zover bekend hebben er geen ophogingen plaatsgevonden en zijn er geen sloten gedempt.
