## Nader Soortenonderzoek

Bingerdenseweg 15, Angerlo

Projectnummer: 2023-0477

Opdrachtgever: VDW Ruimtelijk Advies

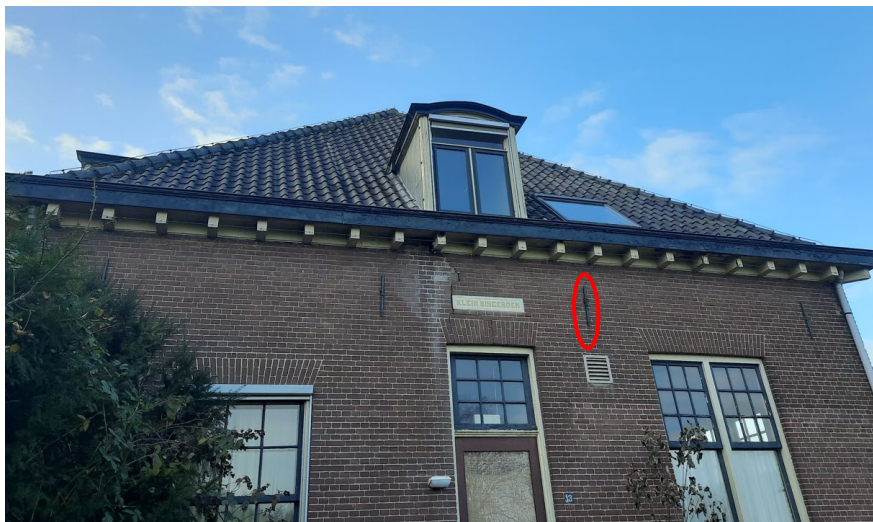
Op 11 juli 2023 is aan de oostgevel een kraamkolonie van 23 gewone dwergvleermuizen waargenomen. De kraamkolonie bevindt zich in de luchtspouw waarbij de opening zich achter het muuranker bevindt (zie figuur 3.1). Daarnaast is op 19 september 2023 een zomerverblijfplaats aan de zuidgevel aangetroffen van de gewone dwergvleermuis. De gewone dwergvleermuis is invliegend waargenomen op de hoek tussen de daklijst met de

Figuur 3.1: Invliegopening luchtpouw achter muuranker waar kraamkolonie is aangetroffen

Vleermuizen en hun verblijfplaatsen zijn beschermd en mogen alleen met een ontheffing negatief beïnvloed worden. Indien werkzaamheden plaatsvinden aan de buitengevels van het oude gemeentehuis dan dient een ontheffing te worden aangevraagd voor het vernielen van een kraamverblijfplaats van de gewone dwergvleermuis met 23 individuen. Indien het zuidelijke deel van de bebouwing gesloopt wordt dan dient een ontheffing te worden aangevraagd voor het vernielen van een zomerverblijfplaats van de gewone dwergvleermuis. Om een ontheffing te kunnen krijgen dient onder andere sprake te zijn van een wettelijk belang. Tevens dient gewerkt te worden buiten de kwetsbare periode. Het onderzoeksgebied maakt geen onderdeel uit van een essentiële vliegroute en het onderzoeksgebied heeft geen functie als essentieel foerageergebied voor vleermuizen.
