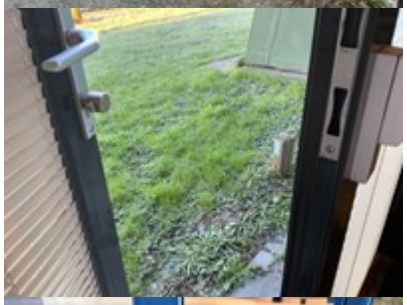
Gemeentehuis Houten	Het rolstoelvriendelijk toilet		Er ontbreekt een vrij opstelvlak in de breedterichting voor de toiletpot.
Gemeentehuis Houten	De nooduitgang bij de Raadzaal - Automatische nooddeur		De nooddeur was niet te openen op het moment van toetsen.
Cultureel Centrum de Wiese	De parkeervoorziening - Haakse GPP		De gehandicaptenparkeerplaats is 290cm breed.
Cultureel Centrum de Wiese	De entree - Drempel		Er bevindt zich een hoogteverschil van 5cm hoog.
Cultureel Centrum de Wiese	De entree - Handmatige in entreedeur		Voor de entree bevindt zich een plek waar gerookt wordt.
Cultureel Centrum de Wiese	De entree - Handmatige in entreedeur		De glazen deur bevat geen hoog contrasterende markering of de markering zit niet op de juiste hoogte.

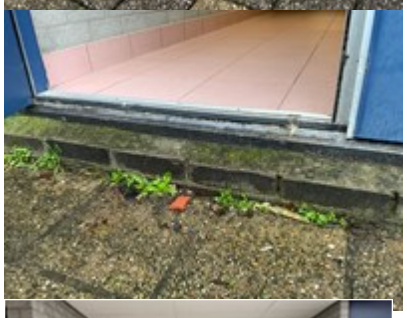
Cultureel Centrum de Wiese	Het rolstoelvriendelijk toilet		De vrije doorgangsbreedte naar de zijwaartse transferruimte naast de closetpot is 58cm.
Cultureel Centrum de Wiese	Het rolstoelvriendelijk toilet		De vrije transferruimte naast de closetpot is 61cm.
Cultureel Centrum de Wiese	Het rolstoelvriendelijk toilet		De vrije transferruimte is 104cm lang.
Cultureel Centrum de Wiese	De nooduitgang van vergaderzaal 1 - Drempel		Er bevindt zich een drempel van 3cm hoog.
Cultureel Centrum de Wiese	De nooduitgang van vergaderzaal 1 - Drempel		Er bevindt zich een drempel van 3cm hoog.
Cultureel Centrum de Wiese	De nooduitgang van vergaderzaal 2 - Trap		Er bevindt zich een hoogteverschil van 51cm of hoger.

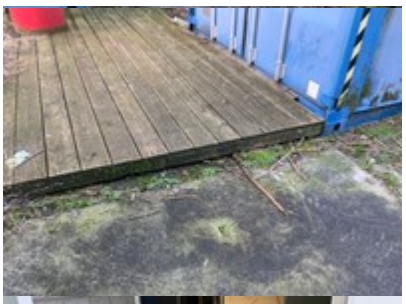
Kinderbibliotheek Schoneveld	De nooduitgang - Drempel		Er bevindt zich een drempel van 9cm hoog.
Kinderbibliotheek Schoneveld	De nooduitgang		De route vanaf de nooduitgang is niet verhard.
Sporthal De Wetering	De entree - Drempelhulp		De hellingbaan heeft niet dezelfde vrije doorgangsbreedte als de deur.
Sporthal De Wetering	De entree - Handmatige in entreedeur		De glazen deur bevat geen hoog contrasterende markering of de markering zit niet op de juiste hoogte.
Sporthal De Wetering	De entree - Handmatige in entreedeur		De glazen wand bevat geen hoog contrasterende markering of de markering zit niet op de juiste hoogte.
Sporthal De Wetering	De reguliere kleedkamer		De kledinghaken bevinden zich op 161cm hoogte.

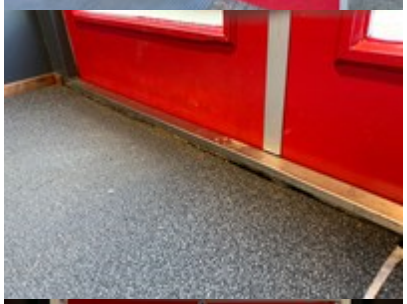
Sporthal De Wetering	De reguliere douche		Er ontbreekt een zitmogelijkheid in de douche.
Sporthal De Wetering	De sportruimte - Handmatige toegangsdeur		De deur opent met 5kg trek-/duwkracht.
Sporthal De Wetering	De sportruimte - Handmatige toegangsdeur		De glazen deur bevat geen hoog contrasterende markering of de markering zit niet op de juiste hoogte.
Sporthal De Wetering	De rolstoelplaats op de tribune - trap		Er bevindt zich een hoogteverschil van >100cm hoog.
Sporthal De Wetering	De rolstoelplaats op de tribune - trap		Er ontbreekt hoog contrasterende markering op de traptreden.
Sporthal De Wetering	De rolstoelplaats op de tribune - trap		Het is een open trap.

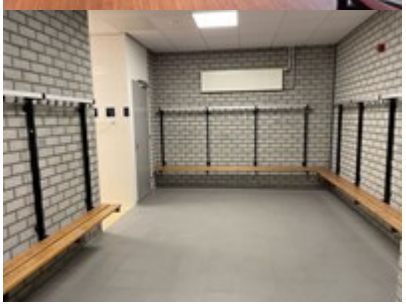
Sporthal De Wetering	De rolstoelplaats op de tribune - trap		De bovenzijde van de leuning bevindt zich op 98cm.
Sporthal De Wetering	De rolstoelplaats op de tribune - trap		Er bevindt zich geen rolstoelplaats op de tribune.
Sporthal De Wetering	Het regulier publiek toilet - Regulier toilet		Het toilet is niet bereikbaar en/of betreedbaar met een rolstoel/rollator.De deuren zijn minder dan 80cm breed.
Sporthal De Wetering	De nooduitgang van sportzaal 1 - Drempel		Er bevindt zich een drempel van 17cm hoog.
Sporthal De Wetering	De nooduitgang van sportzaal 2 - Route		Er bevinden zich obstakels (die niet nagelvast zijn) op de route.
Sporthal De Wetering	De nooduitgang van sportzaal 2 - Drempel		Er bevindt zich een drempel van 23cm hoog.

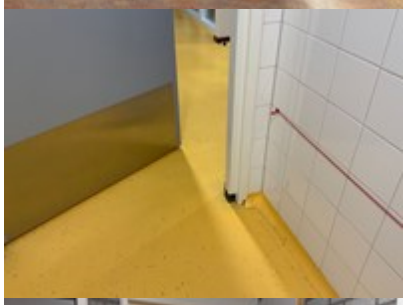
Sporthal de Slinger	De nooduitgang van sportzaal rechts - Drempel		Er bevindt zich een drempel van 13cm hoog.
Sporthal de Slinger	De nooduitgang van de sportzaal links - Drempel		Er bevindt zich een drempel van 14cm hoog.
Sporthal de Slinger	De nooduitgang van de sportzaal links		De route vanaf de nooduitgang is niet egaal.
Sporthal de Slinger	De aangepaste kleedkamer		Er ontbreekt een aangepaste kleedkamer.
Sporthal De Kruisboog	De parkeervoorziening - Haakse GPP		Er ontbreekt markering rondom de gehandicaptenparkeerplaats.
Sporthal De Kruisboog	De entree - Entree zichtbaar		Er ontbreekt een duidelijke aanduiding van de entree van de locatie.

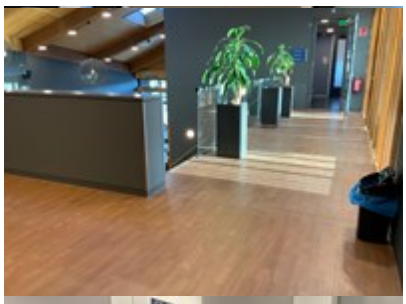
Sporthal De Kruisboog	De tribune in de sportruimte - Handmatige toegangsdeur		De glazen deur bevat geen hoog contrasterende markering of de markering zit niet op de juiste hoogte.
Sporthal De Kruisboog	De tribune in de sportruimte - Handmatige toegangsdeur		De glazen wand bevat geen hoog contrasterende markering of de markering zit niet op de juiste hoogte.
Sporthal De Kruisboog	De tribune in de sportruimte - Tribune		Er ontbreekt een bordje met tekst en/of rolstoelsymbool bij de rolstoelplaats.
Sporthal De Kruisboog	Het rolstoelvriendelijk toilet - Handmatige toegangsdeur		De vrije opstelruimte aan de duwzijde van de deur is 17cm breed.
Sporthal De Kruisboog	Het rolstoelvriendelijk toilet		De deur heeft geen beugel of deze bevindt zich aan de verkeerde kant.
Sporthal De Kruisboog	Het rolstoelvriendelijk toilet		Er wordt niet binnen 2 minuten gereageerd op het alarmkoord.

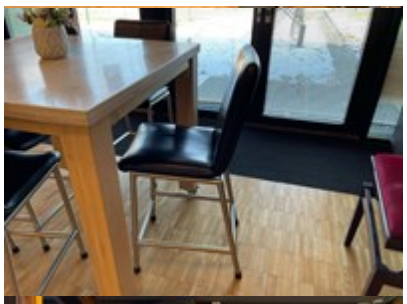
Sporthal De Kruisboog	Het rolstoelvriendelijk toilet		De kantelspiegel biedt geen/onvoldoende zicht op 120cm ooghoogte en/of is niet verstelbaar door de bezoeker.
Sporthal De Kruisboog	Nooduitgang van de kleedkamergang - Drempel		Er bevindt zich een drempel van 11cm hoog.
Sporthal De Kruisboog	Nooduitgang van de kleedkamergang		De route vanaf de nooduitgang is niet egaal.
Sporthal De Kruisboog	Nooduitgang van sportruimte 3 - Drempel		Er bevindt zich een drempel van 7cm hoog.
Sporthal De Kruisboog	Nooduitgang van sportruimte 3		De route vanaf de nooduitgang is niet egaal.
Sporthal De Kruisboog	Nooduitgang van sportruimte 2 - Route		Er bevinden zich obstakels (die niet nagelvast zijn) op de route.

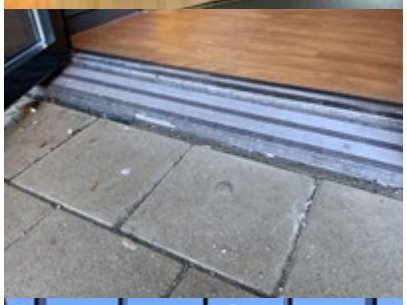
Sporthal De Kruisboog	Nooduitgang van sportruimte 2 - Drempel		Er bevindt zich een drempel van 14cm hoog.
Sporthal De Kruisboog	Nooduitgang van sportruimte 2		De route vanaf de nooduitgang is niet verhard.
Sporthal De Kruisboog	Nooduitgang van sportruimte 1 - Drempel		Er bevindt zich een drempel van 14cm hoog.
Sporthal De Kruisboog	Nooduitgang van sportruimte 1 - Route		Er bevinden zich obstakels (die niet nagelvast zijn) op de route.
Sporthal De Kruisboog	De aangepaste kleedkamer		Er ontbreekt een aangepaste kleedkamer.
SCC Schoneveld	De parkeervoorziening - Haakse GPP		Er ontbreekt markering rondom de gehandicaptenparkeerplaats.
