ingenieursbureau Land

Puurveense Molen Kootwijkerbroek

RAPPORTAGE

(Water)bodem- en verhardingsonderzoek

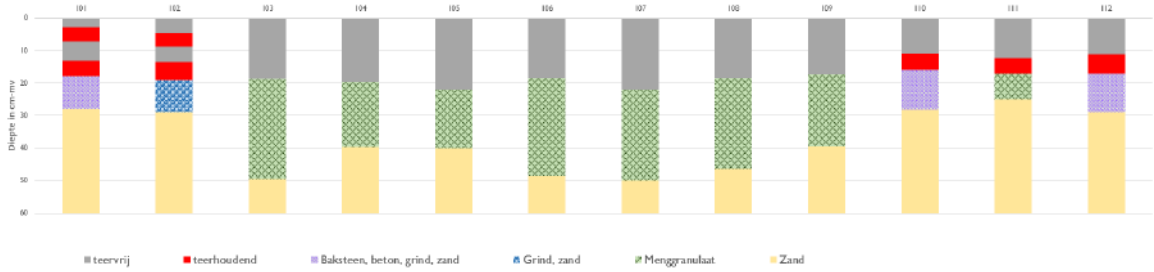
Grafiek 5.1: Opbouw wegconstructie na HPLC-analyses

In onderstaande grafiek 5.1 is per boorkern aangegeven wat de exacte constructieopbouw is en of eventuele asfaltlagen teerhoudend zijn. Hierbij zijn de gegeven uit het PAK-markeronderzoek, de laagopbouw en de HPLC analyses verwerkt.

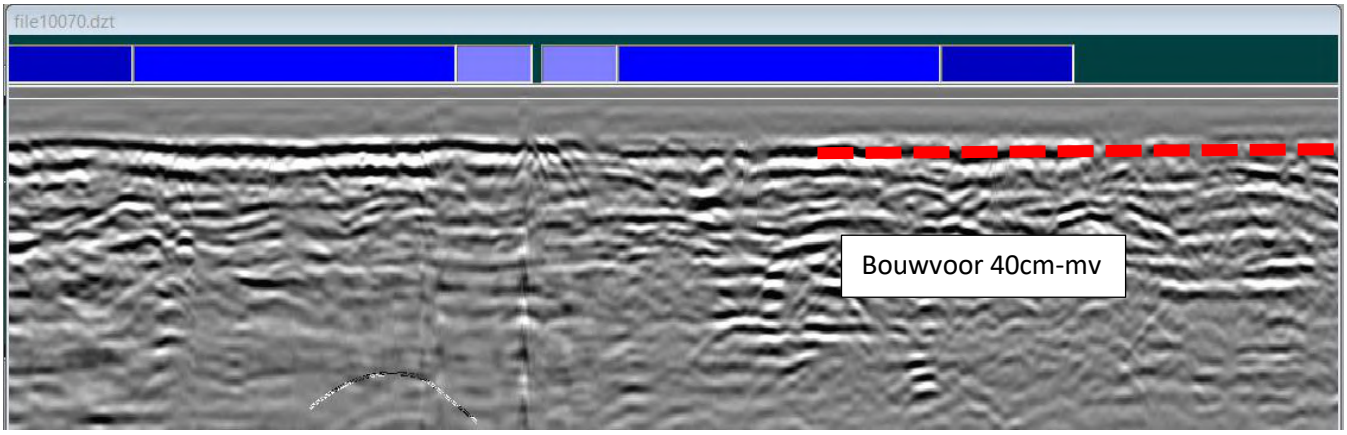
Afbeelding 6: verticaal radarprofiel

Tevens is een 2e controle uitgevoerd in de radardata.
Objecten kunnen weergegeven worden door parabolen. De vorm van de parabool is een maat voor de snelheid van het signaal in de bodem. De vormen en daarmee de maat voor de snelheid is op verschillende dieptes gelijk. Dit is ook zo onder een duidelijke laagovergang. Dit geeft aan dat een laagovergang niet zozeer duidt op een wisseling van zand naar klei of zand naar veen. Een laagovergang is dan het gevolg van bijvoorbeeld zettingsverschillen, verschillen veroorzaakt door (diep-)ploegen of een abrupte grindigere bijmenging.

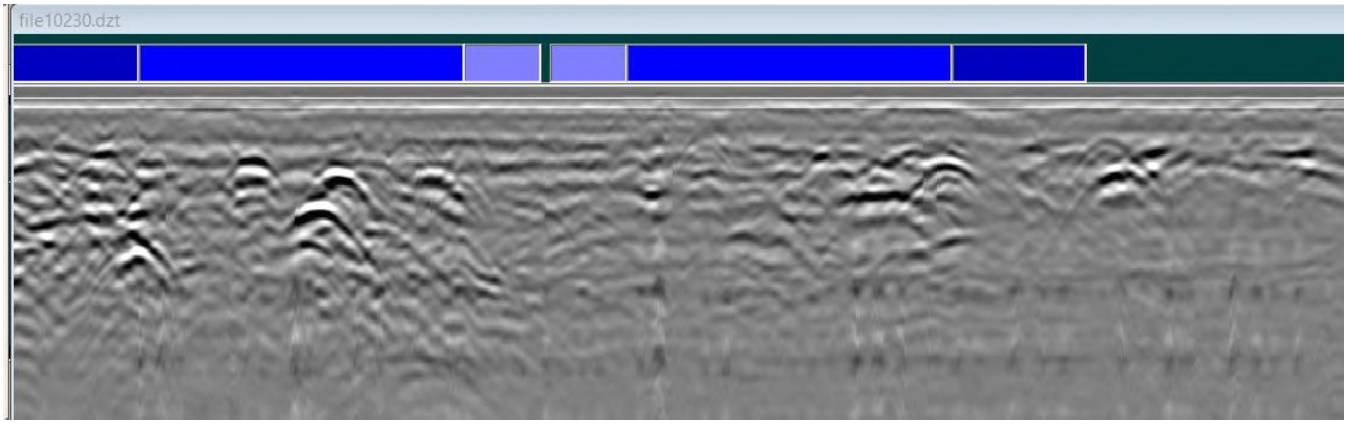
Afbeelding 8: verticaal radarprofiel

De 2 meest zuidelijke deellocaties blijken met door de gemeente aangeleverde grond te zijn opgehoogd. Uit de radarprofielen blijken hier meer bodemvreemde objecten in aanwezig te zijn dan in de overige deelgebieden. Het bodem
