Lord Nelson
Prinsenplein 46, 48 en 50, Meppel
Advies monumentale waarden

Het Oversticht
Zwolle, 5 december 2022

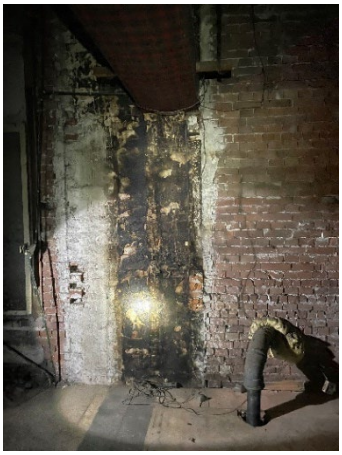
Er heeft brand gewoed, waardoor het plafond op de begane grond is beschadigd. De latere aanbouwen zijn door de verschillende plafondbalken te herkennen.

Aan het trapje intern valt op te maken dat de begane grond eerst hoger lag.

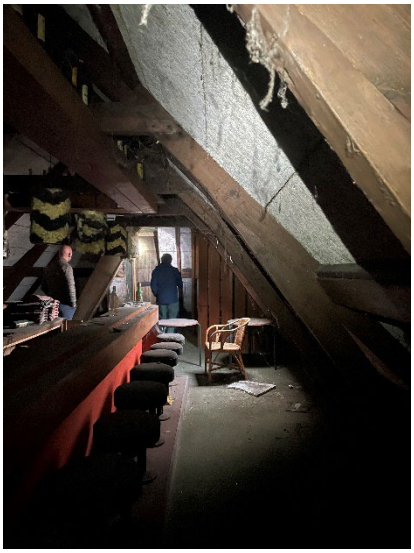
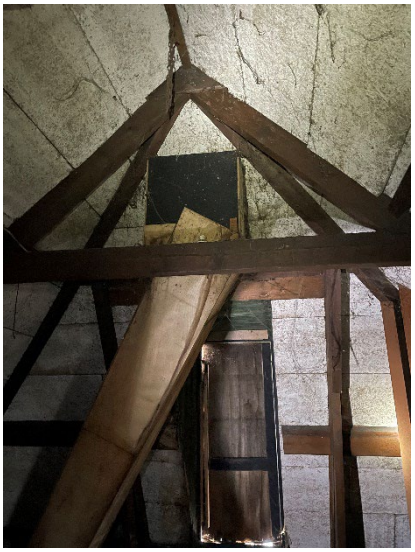
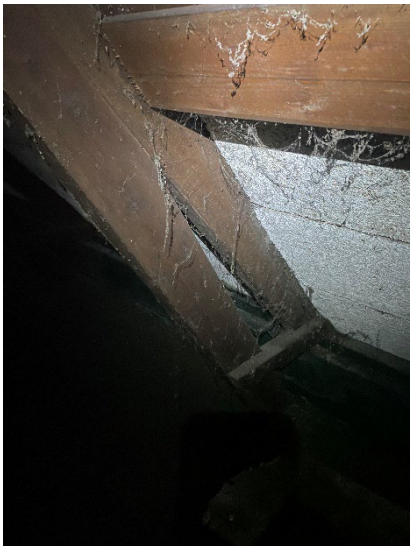
Eerste verdieping met achter de donkere wand de aanbouw van de toiletten op de verdieping en later aangebrachte wenteltrap naar de tweede verdieping.

Kapconstructie met houtwolcementplaten. De kap met kreupele stijlen en zwaluwstaartverbindingen met gesmede nagels dateert vermoedelijk uit rond 1900.

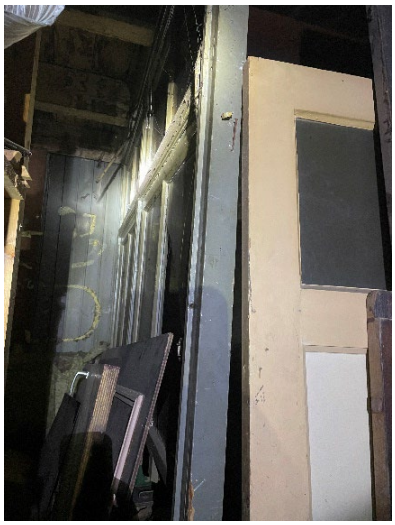
Een van de oude (hergebruikte?) paneeldeuren bij de trap van nr. 50.

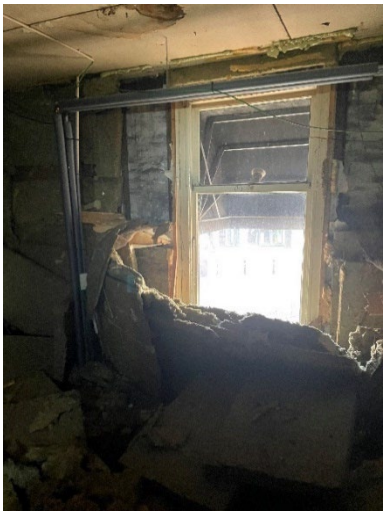
Achter het isolatiemateriaal zijn nog meer paneeldeuren verborgen.
