Fotorapportage

Dak de Zilvermeeuw

Wieringerwerf

Datum 27 juni 2023
Status definitief

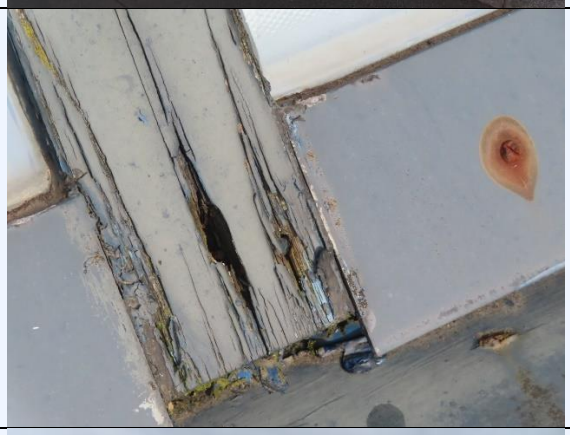
Omschrijving	Foto
Dakbedekking in redelijk tot goede staat. Er blijft wel veel water staan.	
Schilderwerk boeiborden in slechte staat. Plaatselijk houtrotherstel noodzakelijk.	
Schilderwerk boeiborden in slechte staat. Plaatselijk houtrotherstel noodzakelijk.
