**DOSSIERNUMMER:** Z-0368
**DATUM:** 6-7-2022

**BETREFT:**
MELDING VAN SCHADE HEIMOLEN [redacted] IN BERGEN OP ZOOM

**BIJLAGE 2 FOTO OVERZICHT**

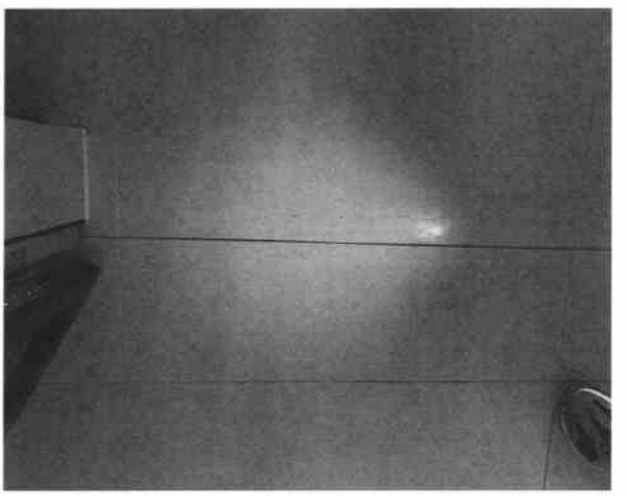
Rechtlijnige scheur in vloer bij doorgang hal naar keuken – veroorzaakt door krimp spanningen vloerveld overgang

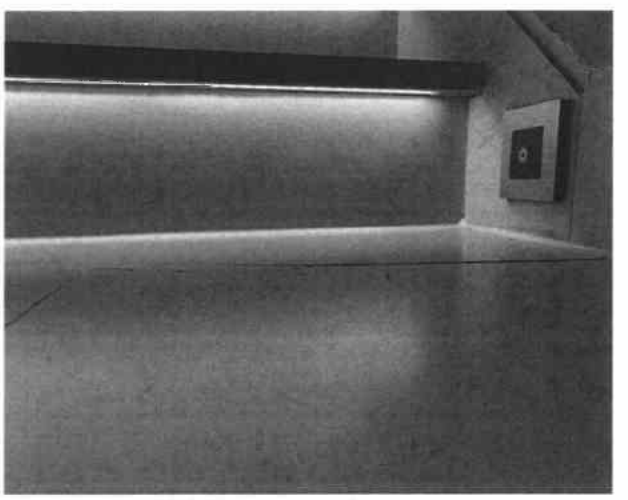
Scheur in vloertegels in hal bij aansluiting betonnen trap

Hoogte verschil bij overgang vloer naar trapconstructie, door krimp of licht zakkende vloerisolatie

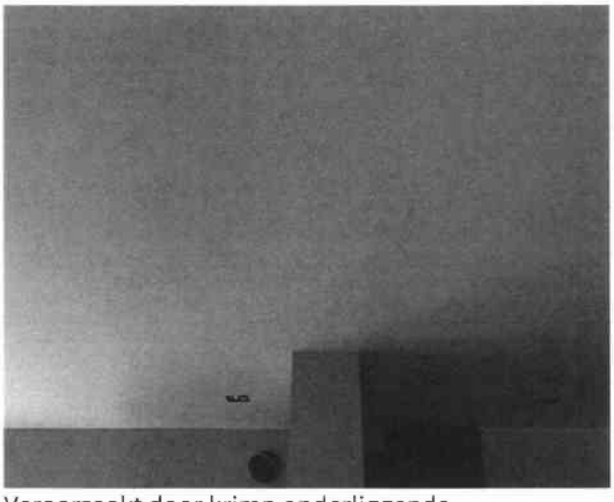
Rechtlijnige scheuren plafond woonkamer/keuken

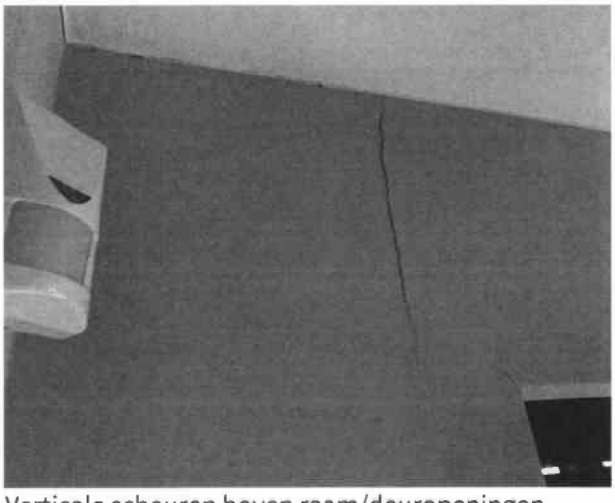
Veroorzaakt door krimp onderliggende plafondconstructie

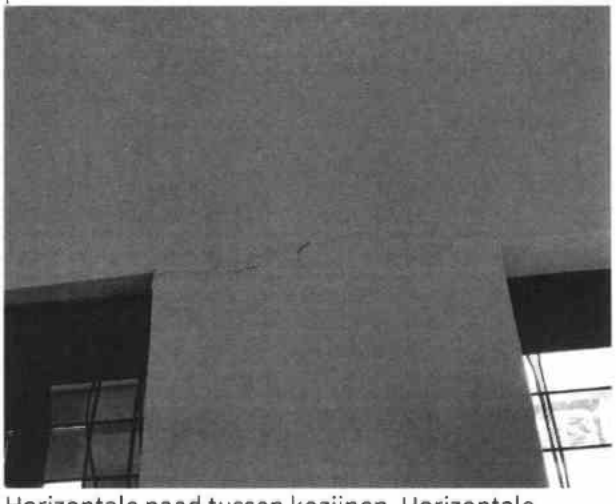
Verticale scheuren boven raam/deuropeningen. Veroorzaakt door krimp onderliggende constructie

Horizontale naad tussen kozijnen. Horizontale spanning vanuit bovenliggende constructie veroorzaakt breukrand

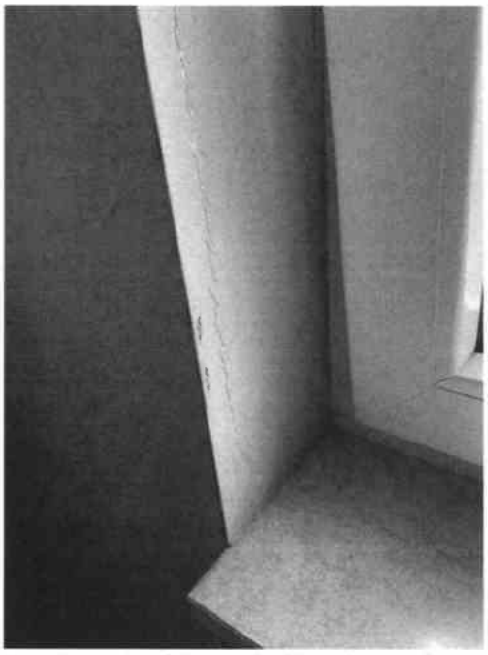
Kenmerkende krimpnaden etage bij aansluitingen wanden op plafond

Naadvorming bij aansluiting stucprofiel

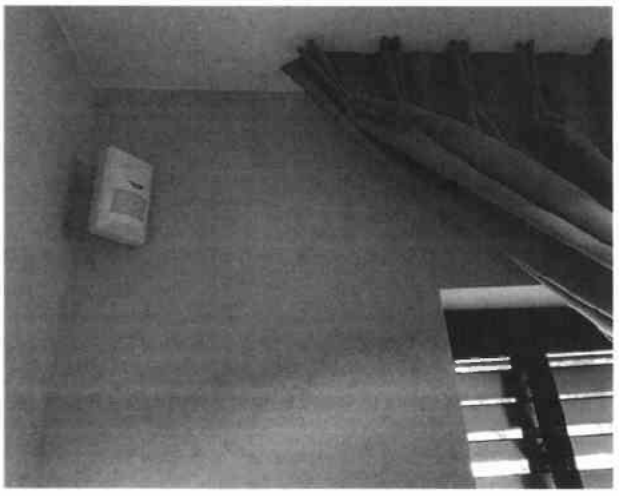
Kenmerkende krimpnaden etage bij kozijnen
