Memo

ONDERWERP
Beoordeling visvijver Schijndel

DATUM
26 juli 2023

VAN
Arcadis NL

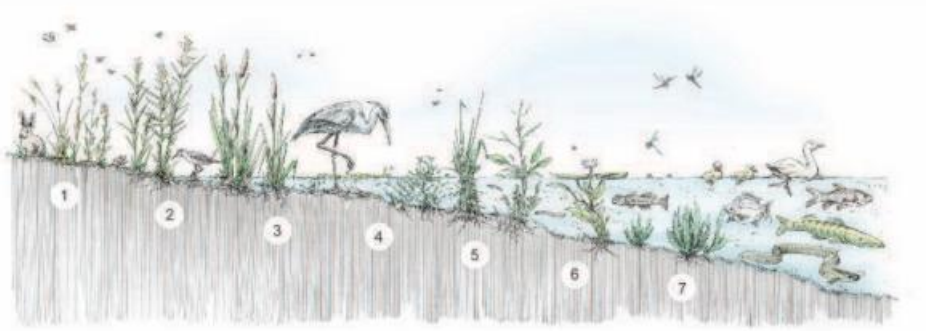
1 *Bloemrijk grasland;*
2 *Vegetatie van vochthoudende grond;*
3 *Vegetatie van natte ruigtes (plas-dras);*
4 *Moerasplanten die in ondiep water staan;*
5 *Moerasplanten die in dieper water staan;*
6 *Drijfbladplanten;*
7 *Ondergedoken waterplanten.*

Figuur x. Een referentiebeeld van een natuurvriendelijke oever (STOWA, 2009). Niet of minder relevant voor de visvijver zijn de trajecten 1 "bloemrijk grasland" en 2 "vochthoudende grond". Zeer relevant zijn de oeverplanten die zicht met name ontwikkelen in de trajecten 3 t/m 5, de drijfbladplanten in traject 6 en de ondergedoken waterplanten in traject 7. Idealiter beslaan trajecten 3 t/m 7 circa 30-50% van de plas.
