210390000
21/05/21
Concept 0.1

PROJECTGEBONDEN COMBINATIE-ONDERZOEK ONTPLOFBARE OORLOGSRESTEN

Fort Kudelstaart te Aalsmeer

Kenmerk:	RAP2103901_1417C1
Status:	Concept 0.1

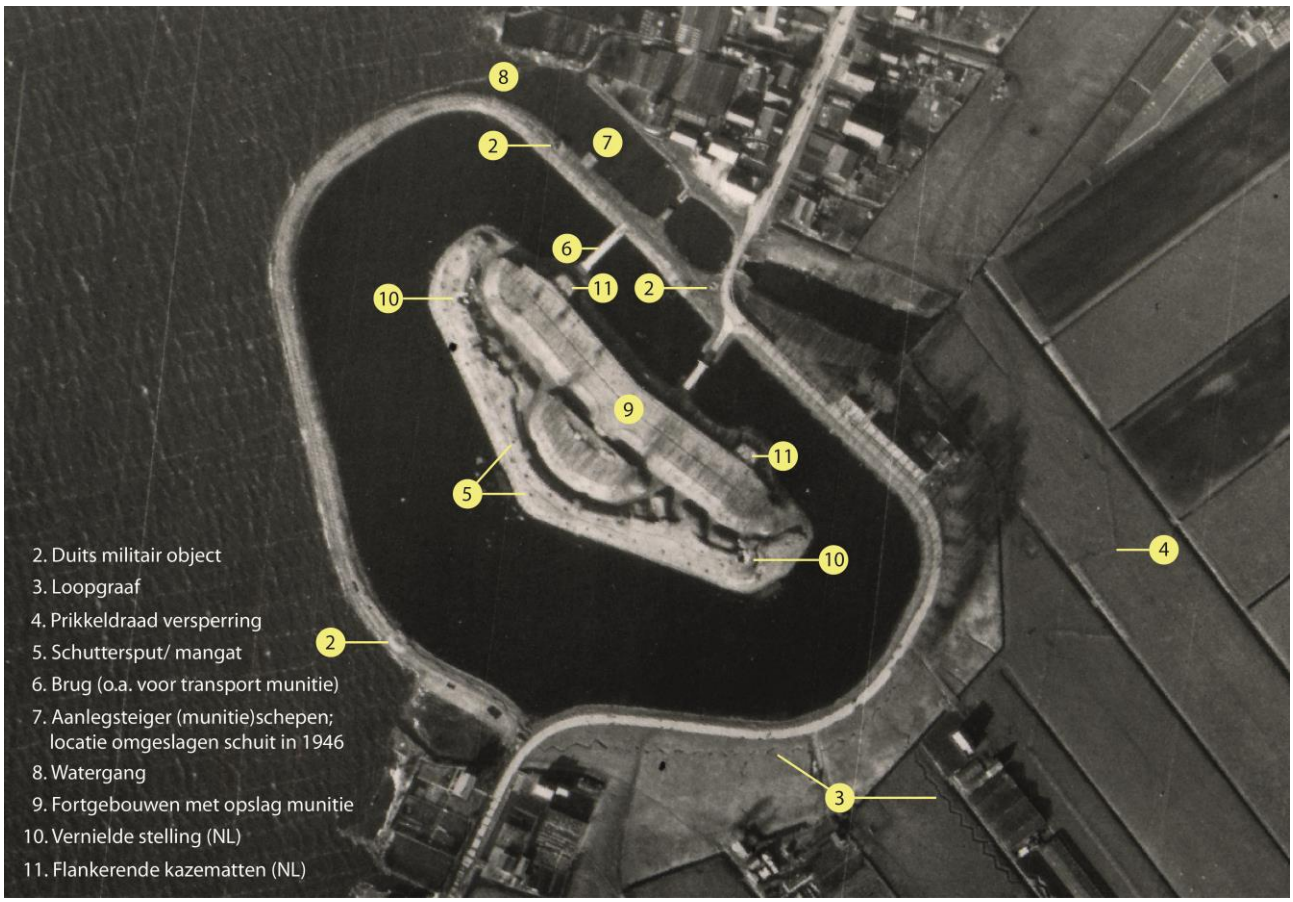
Figuur 3. Het fort op een luchtfoto van februari 1945.

Figuur 3 toont het fort en de belangrijkste locaties op een luchtfoto van februari 1945. De nummer in de figuur worden in de tekst aangehaald. Enige tijd na de Nederlandse capitulatie in mei 1940 betrokken de Duitsers het fort. Nederlandse stellingen in de zuidwestelijke wal van het fort (figuur 3, annotatie 10) werden vernietigd; de fortgebouwen werden in gebruik genomen voor opslag van munitie (figuur 3, annotatie 9). De munitie werd met schepen aangevoerd vanaf de Westeinderplassen via een watergang ten noorden van het fort (figuur 3, annotatie 8). Hier lag een kleine aanlegsteiger (figuur 3, annotatie 7) waar de munitie werd overgeslagen en naar het fort werd vervoerd. Aanvankelijk werd dit via de bestaande brug gedaan maar later werd een extra brug (figuur 3, annotatie 6) aangelegd die de aanlooproute moest verkorten.

Het vervoer van de munitie van de schepen naar het fort werd gedaan door krijgsgevangenen en burgers. Deze gooiden bij wijze van verzetsdaad geregeld munitieartikelen in het water. Tevens vond bij de ontruiming van het fort in 1946 een incident plaats waarbij een schuit gevuld met munitie omsloeg. Deze schuit lag aan de aanlegsteiger in de watergang (figuur 3, annotatie 7) ten noorden van het fort.

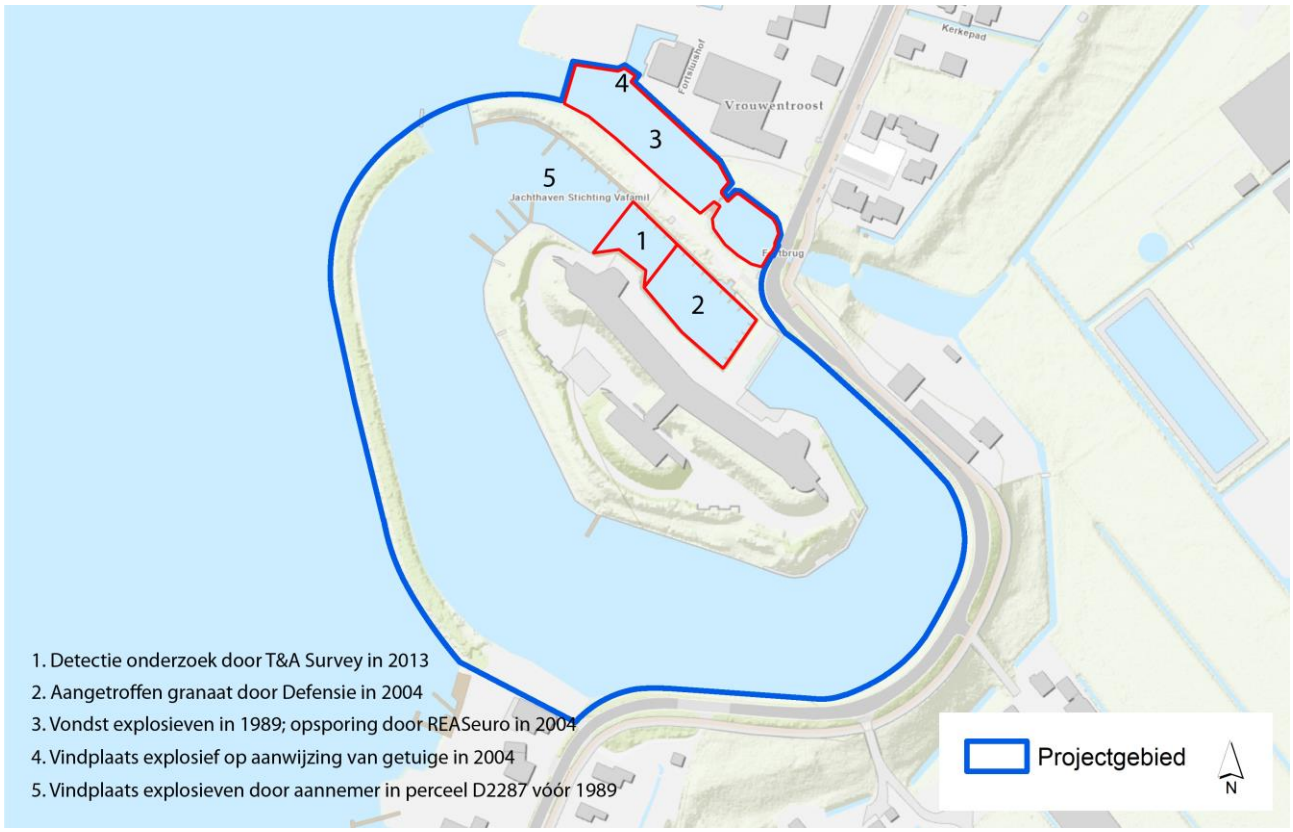
Figuur 4. Locaties waar na 1945 munitie is aangetroffen

Dat in de watergangen rond het fort munitie is gedumpt, wordt bevestigd door verschillende vondsten in de periode na 1945. Figuur 4 toont een overzicht van de locaties waar munitie is aangetroffen. Voor een uitgebreide beschrijving van deze gebeurtenissen wordt verwezen naar het rapport van REASeuro uit 2015.

In 1989 werden door een aannemer meerdere granaten in de watergang (figuur 4, annotatie 3) gevonden waarop de werkzaamheden (realiseren van een nieuwe ligplaats van een woonark) werden gestaakt. Dezelfde aannemer gaf aan al eerder munitie te hebben gevonden in het water rondom het fort (figuur 4, annotatie 5). Op basis van deze vondst is de locatie als verdacht aangemerkt op de aanwezigheid van ontplofbare oorlogsresten.

In de watergang waar in 1946 een schuit met munitie omsloeg is in 2004 door opsporingsbedrijf REASeuro een opsporingsactie naar explosieven uitgevoerd (figuur 4, annotatie 3). Hierbij werden grote aantallen explosieven aangetroffen, zoals samengevat in tabel 1. De meeste explosieven lagen rondom de plek waar in WO-II de aanlegsteiger stond. Ook werd een granaat gevonden op de afsplitsing van een sloot in het noorden van de watergang.

In 2004 werd tijdens een duikoefening door Defensie in de fortgracht een antitankgranaat aangetroffen (figuur 4, annotatie 2). Deze vondst werd gedaan in het water tussen de brug naar het fort en de locatie waar tijdens WO-II een tweede brug lag.

In 2013 werd door de firma T&A Survey een detectie onderzoek uitgevoerd op de plaats waar tijdens WO-II een brug lag (figuur 4, annotatie 1). Bij het onderzoek werden 22 verstoringen gemeten die mogelijk werden veroorzaakt door de aanwezigheid van explosieven op de waterbodem. De objecten zijn niet benaderd en verwijderd, dus het is niet bekend of het daadwerkelijk om explosieven gaat.

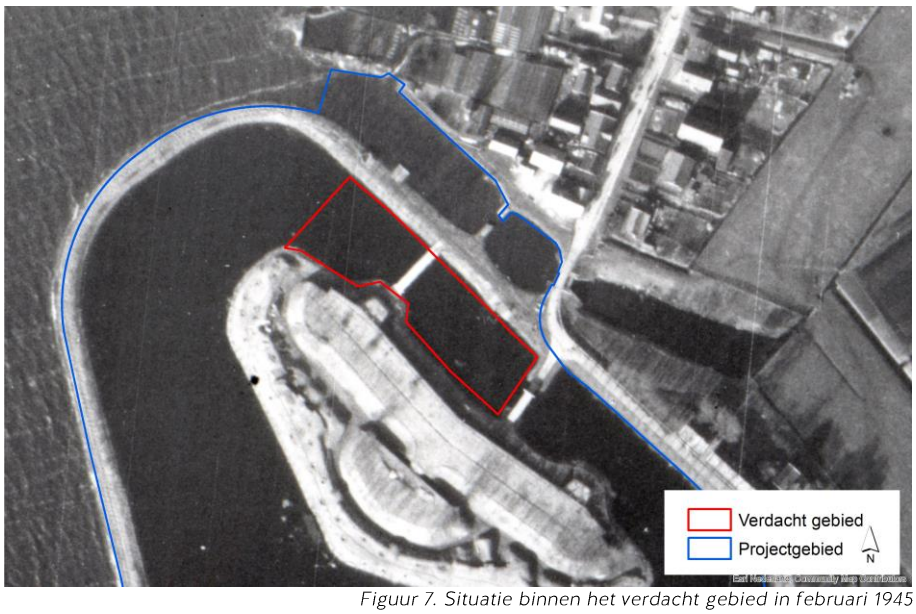
Figuur 7. Situatie binnen het verdacht gebied in februari 1945

Expload heeft voor het als verdacht aangemerkte gebied (zie figuur 6) een analyse gedaan van (water)bodemroerende werkzaamheden in de periode na 1945. De figuren 7 en 8 geven de situatie in het verdacht gebied weer op luchtfoto's van respectievelijk 1945 en 2019. In het verdacht gebied is relatief weinig veranderd sinds WO-II.

Na 1945 is de tweede brug naar het fort verwijderd. De oorspronkelijke brug is verbreed en bestaat geheel uit een grondlichaam. Langs de oevers van de fortgracht zijn doorlopende aanlegsteigers gebouwd voor zeilboten. Ook bevinden zich aanmeerpalen in de fortgracht.
De genoemde naoorlogse werkzaamheden in het verdacht gebied zijn beperkt en vormen geen aanleiding om het verdacht gebied verder te reduceren.
