Keuring van een kunstgras voetbalveld

OBW voetbal veld 1 - maart 2024

RAPPORT STATUS	**Definitief**	Handtekening	Datum
Rapport Nr	72780/4331s		
Opgemaakt	[redacted] Project manager	[redacted]	20/03/2024
Controle	[redacted] Operationeel Manager	[redacted]	20/03/2024

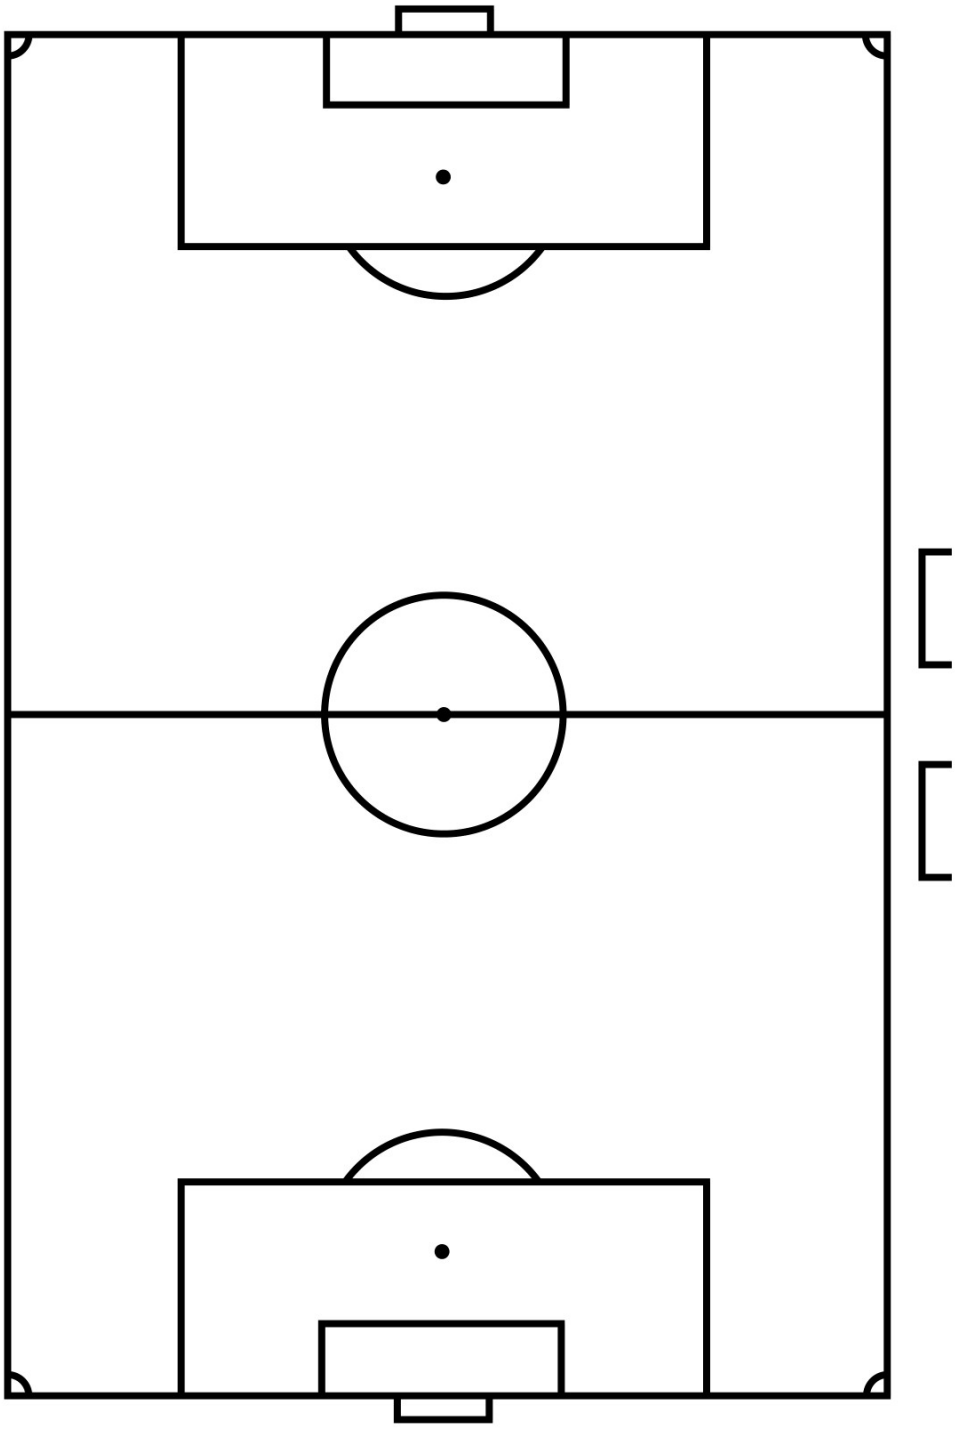
ONEFFENHEDEN

Conditionele afwijkingen
Slijtage en oneffenheid aangetroffen aan de voorzijde van de penaltystip aan de overzijde van het clubgebouw. Zie visuele waarnemingen voor een foto van het desbetreffende mankement.

Eigenschappen	Resultaten	Voorschriften	Testmethode	Beoordeling
Conditie	Niet volgens voorschriften	Diverse aspecten	CN/C1.1 CN/C1.2	Voldoet niet
Schokabsorptie	50 – 57 %	45 - 70 %	N/F1.3	Voldoet
Schokabsorptie tol. Abs.	7 %	≤ 10 %	CN/C1.2	Voldoet
Invulhoogte	26 – 36 mm	Geen norm	CN/C6.1	Informatief
Stroefheid	31 – 34 Nm	20 – 55 Nm	EN 15301	Voldoet
Stroefheid tol. Abs.	3 Nm	≤ 10 Nm	CN/C1.2	Voldoet
Balstuit verticaal	0.95 – 1.08 m	0.60 – 1.10 m	EN 12235	Voldoet
Balrol afstand	11.89 – 12.95 m	4.00 – 15.00 m	EN 12234	Voldoet
Vlakheid	Oneffenheden	≤ 20 mm	EN 13036-7	Voldoet niet
